中部地方整備局管内の工事事故 発生状況について

令和5年11月速報

中部地方整備局 企画部
技術管理課

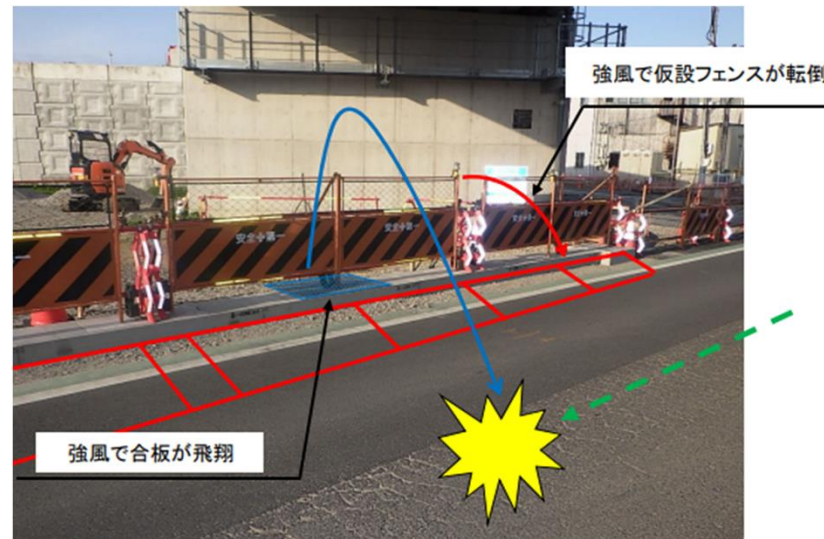
仮設フェンス・合板・車両の位置関係

【事故の概要】 市道部の側溝を据付後、現道との境界を区分し誘導するため設置していた仮設フェンスが突風により倒れ、仮設フェンスの敷板として設置していた合板が飛翔し、市道を走行中の一般車両のフロントガラスに当たり損傷した。事故当日は休工であった。

- 【事故原因】**
- 週末の強風に備え、仮設フェンス等の固定を強固にしていたが、想定外の突風が吹き、仮設フェンスが転倒したことから、仮設フェンスの転倒防止のための固定が不十分であった。
 - 側溝開口部の養生として合板を使用していたが、その上に転倒防止対策をした仮設フェンスを設置したため、合板の飛翔防止対策がなされていなかった。

- 安全巡視パトロールを午前午後各1回に加え、新たに昼頃の1回を増やす。また、事前に強風注意報発令や台風の接近等の予報を得た場合は直ちに点検を行い、追加固定が必要と認められた場合は補強する。
- 風の抵抗を軽減するため金網フェンスを使用し、単管・クランプ等で両端2箇所を強固に固定し、重りを1箇所増やし3箇所に設置する。
- 日々の開閉箇所及び移動箇所については、単管バリケードとチューブライトを設置し風の抵抗を少なくし、重りを1箇所増やし3箇所に設置する。
- 開口部の養生として合板を使用する場合は、土のうを2箇所に設置し飛翔防止を図る。

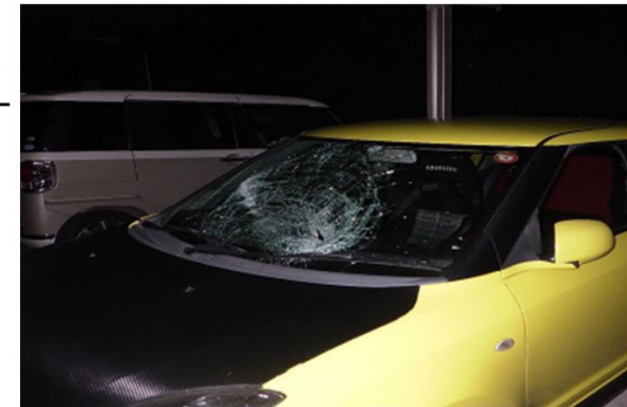
被害状況

一般車両のフロントガラスの損傷

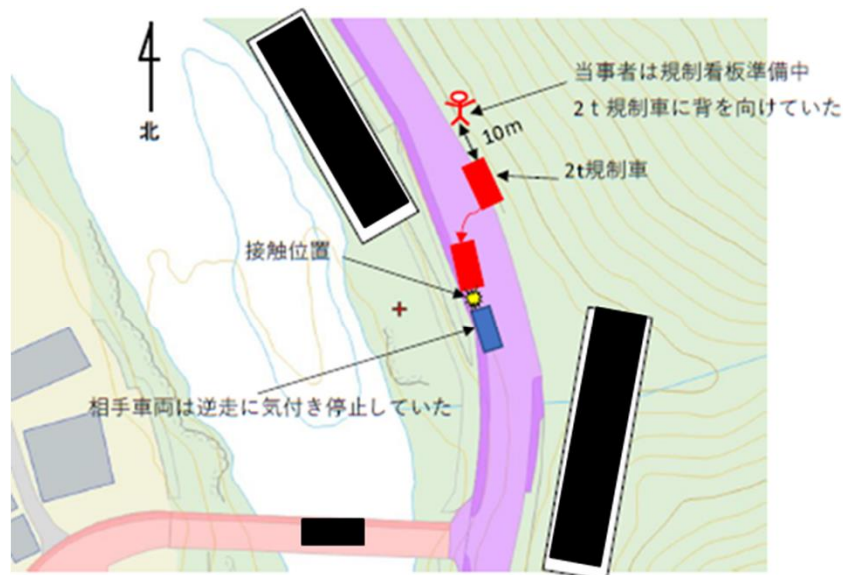
事故時の状況図

【事故の概要】 作業員が車線規制を行うため、上り車線の路肩に規制車を停止させ、看板を設置（一人作業）している時に停車中の規制車が動きだし、下り車線の路側ガードパイプに接触したが、その後も規制車は止まらず、ガードパイプと平行に下り車線を逆走し続けた。

下り車線を走行していた一般車が、規制車の逆走に気づき停車したが、規制車は逆走を続け、上り車線には対向車がいたことから、避けきれず衝突した。

【事故原因】 作業が運転していた当事者一人であり、かつ次の設置箇所への移動もあることから、気持ちの焦りから、規制車から降りて離れたにもかかわらず、安全行動をしなかった。

また、一人作業であったため規制車が動き始めたことに気づくことが遅れた。

- 車両から降車して離れる際は、「路肩側へのハンドル切り」「輪留めの設置」「エンジンを停止し鍵を抜き」「サイドブレーキの確認を必ず行う」とともに、目視確認出来る位置にチェックリストを表示し、運転手及び同乗者の2名でチェックリスト項目について、指差し呼称を2名で行いチェックする。
- 上記再発防止対策について、施工再開前の安全教育及び毎月の安全教育時、今後の新規入場者の教育時、日々のKY活動時において周知徹底する。

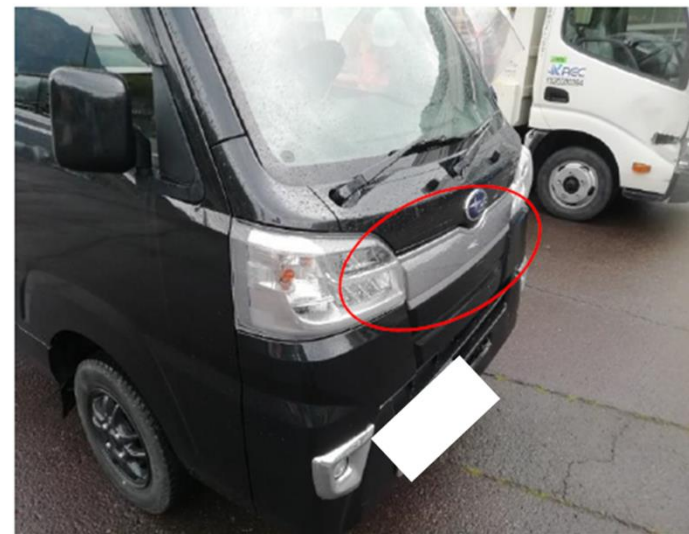
一般車の被害状況写真

一般車両のバンパーに擦り傷

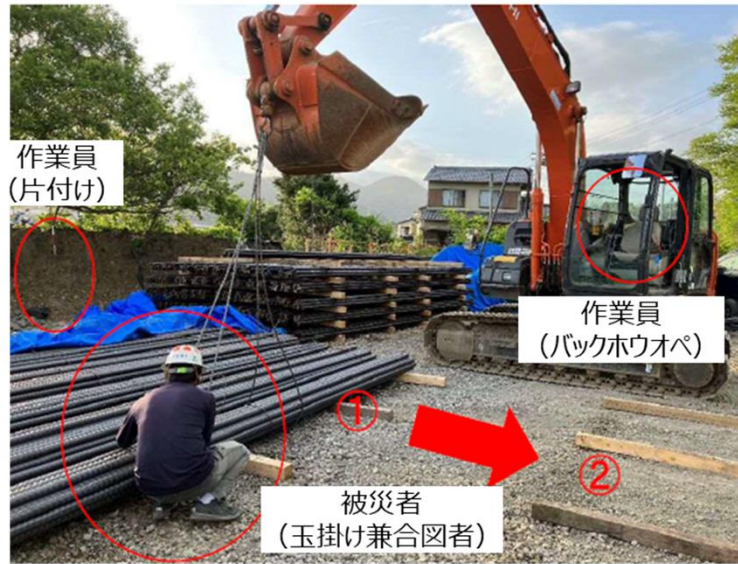
事故発生時の再現写真

【事故の概要】 運転者、作業員、被災者（合図者）の3名で、鉄筋に根入れ確認用のマーキングをして束ね直す作業を行っていた。鉄筋を吊り上げた時に、被災者が吊荷の重心のズレに気づき、片寄りを直そうと吊荷を降ろす合図をした。しかし、吊荷が完全に降りきる前に、吊荷に近づきワイヤーをずらそうと鉄筋とワイヤーの間に手を入れたため、挟まれ負傷した。

- 【事故原因】**
- ワイヤーが緩む前に手を入れてしまった。
 - 吊荷から3m以上離れるルールが守られていなかった。（3・3・3 運動）
 - オペレーターから作業員の手元が鉄筋の影で見えづらく確認できなかった。
 - 被災者は日本に就労して1年程度で玉掛有資格者であったが、言葉の理解が十分でなかった。

- 合図に加え作業員、オペレーターが互いに声の掛け合いをする。
- 吊荷から3m以上の離隔を明確にしたセーフティー介錯ロープを使用し、吊荷に直接触れないようにする。
- 吊荷の中心位置を確認しワイヤーを掛ける位置のマーキングをする、ヤードを広く取り吊荷を真ん中として、オペレーターと作業員がお互いに直接目視で確認できるように重機を配置し、ワイヤーを動かす時は吊荷が地面に着いていることを確認して、吊荷から離れた場所を持つ。
- ・先輩の外国人労働者や通訳可能な作業員が、言葉を十分に理解できるようにサポートして確認できる人員配置を行う。

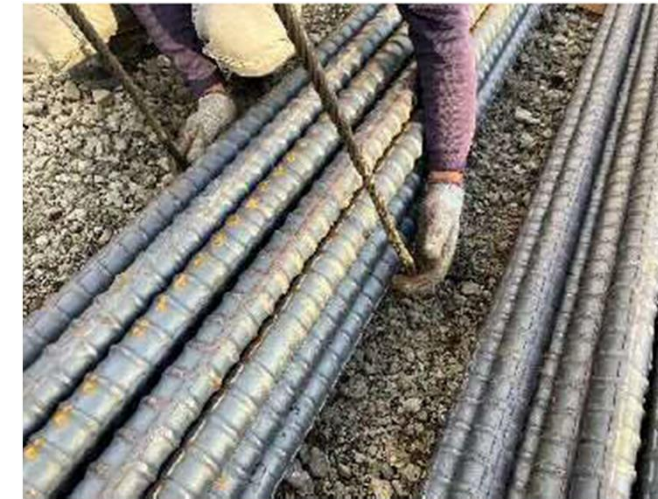
被災状況の再現写真

左中指骨性マレット
（全治4～5週間）

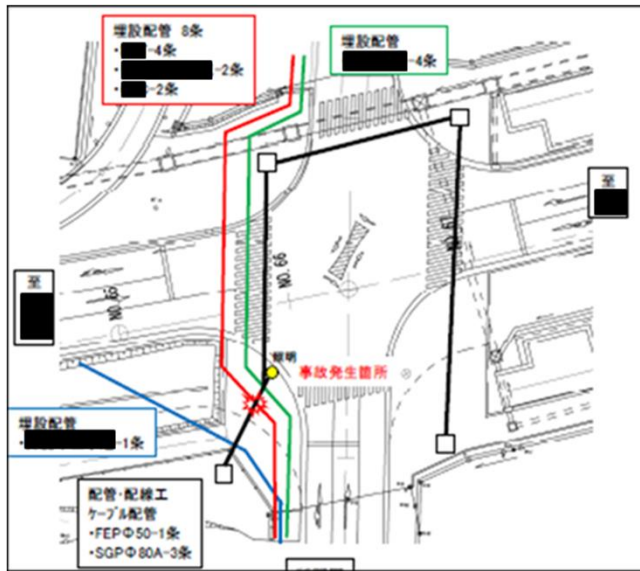
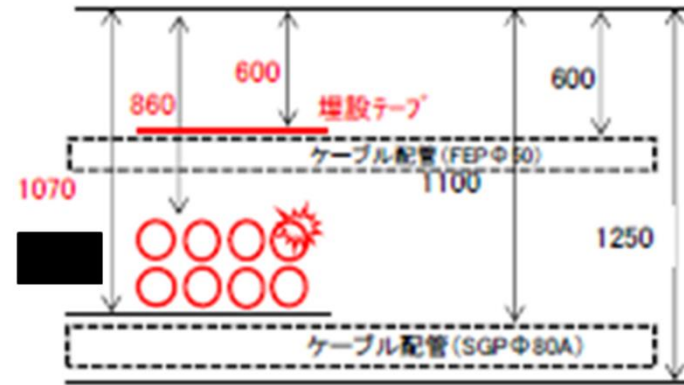
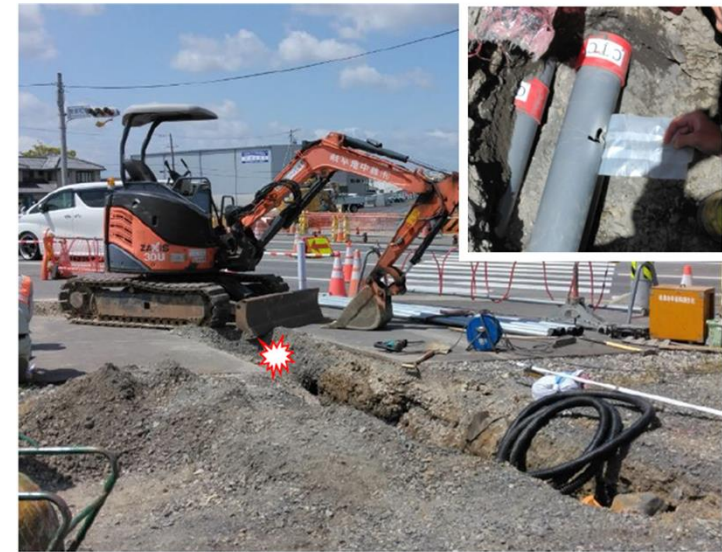
【事故の概要】 ○○交差点において、配管・配線工のケーブル配管を埋設するため掘削を行っていたところ、バックホウにより地下埋設物の防護管（PVφ75）1条を損傷した。

- 【事故原因】**
- 監理技術者（埋設物責任者）は、占用業者からの提供資料により、埋設位置、埋設深さを確認していたが、埋設深さをH=2.5mと思い込んだことにより、下請作業員に誤った情報を伝えた。
 - 当日の埋設物管理者との立会前には埋設物の近接部分の掘削作業を始めていた。
 - 一次下請作業員は、掘削中に埋設テープを確認したが、埋設深さを2.5mと聞いていたので埋設テープ付近の手掘り確認を行わず、作業を止めることなく継続してしまった。

防護管（PVφ75）損傷：1条
（通信障害なし）

- 監理技術者（埋設物責任者）が埋設位置の明示マーキングを行う。また、作業前日迄に下請作業員と明示マーキング箇所の確認を行い、作業当日には下請作業員全員に埋設位置の周知を行う。
- 埋設物の近接作業の時は、人力での試掘作業を徹底する。
- 作業内容が現場に合わない場合は、作業を一旦中断し、監理技術者と下請作業員の間で作業内容の見直しを行い、作業員全員に周知後、作業を再開する。
- 埋設テープが出てきた場合は、作業を止め監理技術者の確認の元、手掘りにて慎重に掘削し、管の位置・深さの確認を行う。
- 元請職員は、作業前、作業中に、地下埋設物損傷事故防止対策チェックリストに基づき確認を行う。

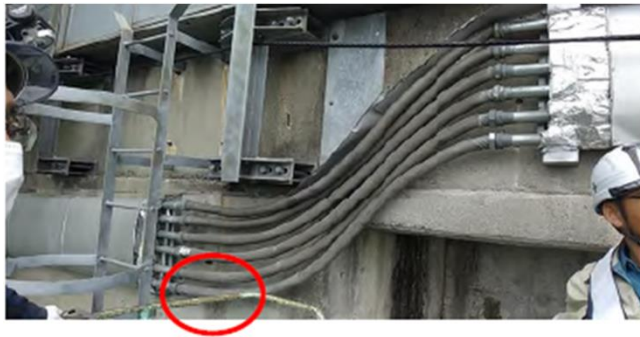
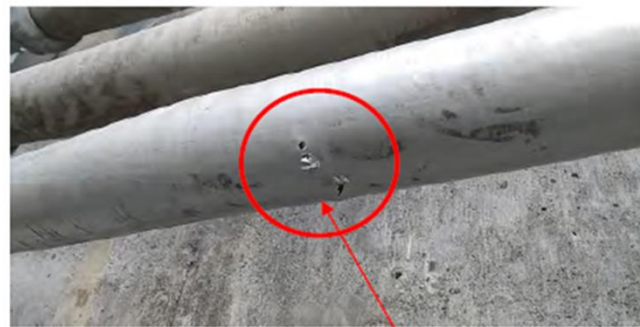
損傷箇所

【事故の概要】 道路橋の情報管路の耐火防護を復旧作業において、リベットを打ち込むためドリル削穴を行ったときに事故が発生した。作業箇所は、標準部（直線）と異なり、情報管路が屈曲部のため、管路位置の推測がつきにくい状況であった。また、耐火防護材を巻き付けると既設管路が不可視となり、ドリル削孔は作業員の目測で実施していたことから、誤って情報管路を損傷させた。

- 【事故原因】**
- ステンレス板接合作業時において、既設情報管路の直上で削孔をした。
 - 削孔時に既設管が不可視となるが、既設管の損傷を防ぐ方策をとっていなかった。
 - 情報管路（プリカチューブ）の厚さや強度を過信していた。

占用ケーブル1条（100回線 約5時間の通信障害）

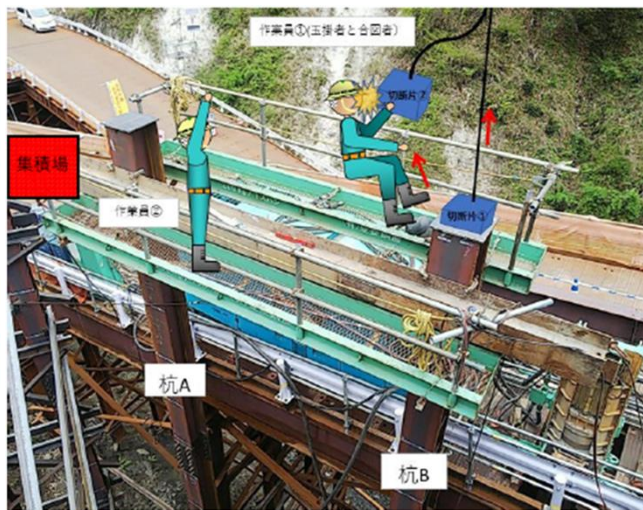
事故発生時の再現

【事故の概要】 仮橋工における杭頭処理後の工程として切断片H400×400×H200（約30kg）が足場上に2個仮置きがしてあった。その切断片を90tクローラークレーンにて2個同時に吊り上げている途中に切断片の1個が既設の鋼材杭トッププレートに接触した勢いで作業員（玉掛者と合図者兼務）の顔面に当たった。

- 【事故原因】**
- 作業員（玉掛者と合図者兼務）が吊り荷との距離を確保出来ていなかった。介錯ロープを持って3m離れて、30cm吊上げ3秒の安定確認を行っていなかった。（3・3・3運動）
※作業計画、手順書はあったが、事故防止の危険予知が出来ていなかった。
 - 吊り荷の荷下ろし場所を確認しなかった為、作業員が巻上げ合図した直後に吊り荷から目を離した。（1人2役）
 - 作業計画書に記載の無い作業を独断で実施し、切断片を足場上に置いたこと。
 - ・ 次の工程に早く移りたく時間短縮の為、切断片を常時作業では行わない2個同時に吊ろうとしたこと。（近道行動）

- 対象物を吊り上げる際は介錯ロープを持って3m以上離れて、巻上げて地上高30cmで止め荷のバランスを確認し、3秒以上停止し荷姿を確認する。（荷崩れしないか）
- 切断片を吊上げから置場に着地するまで目を離さない。玉掛者と合図者の2人で吊り荷の状況を監視できる体制にする（2人1組）
- 足場上に荷物を置かない。
- 吊荷の大小に限らず1個吊りを徹底する。

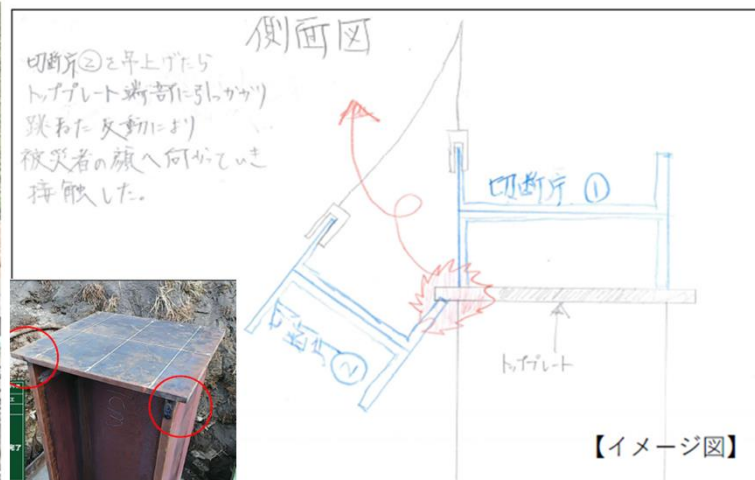
杭頭の状況写真と事故のイメージ図

右頬骨骨折
（全治2ヶ月）

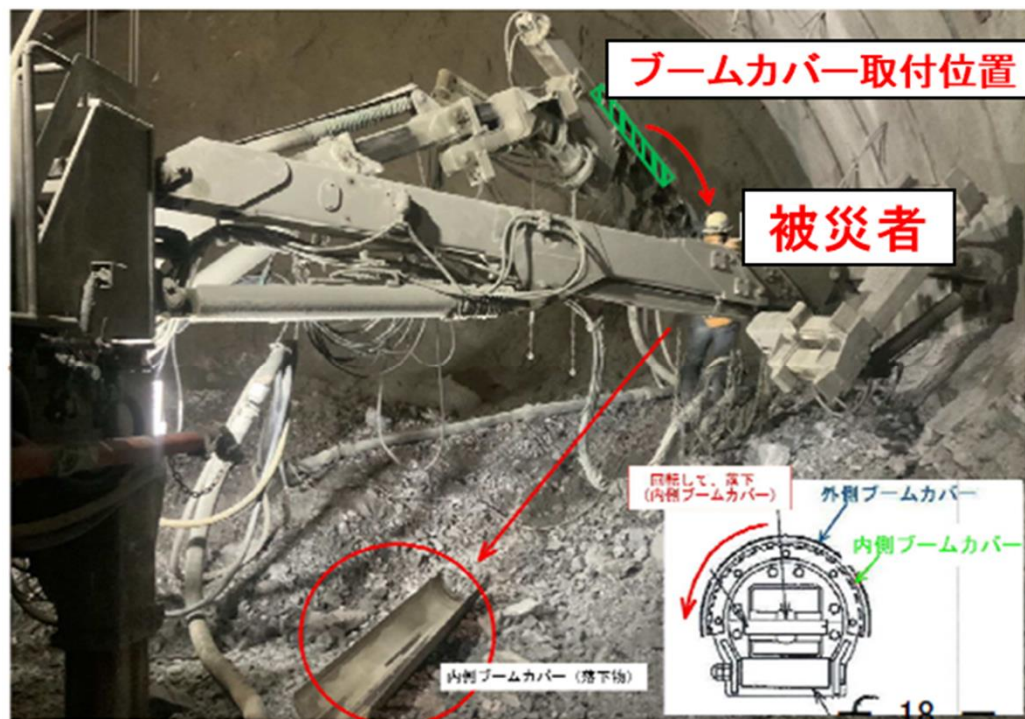
事故の状況

鋼製支保工脚部を吹付け機（稼働約1000日）を使用して、2次吹付けコンクリートを施工中に発生した。被災者は、鋼製支保工右脚部の根足部分に2次吹付けコンクリートを施工するために上半盤の右側側壁部で吹付け機を操作していた。吹付け機のアームを移動した際に、吹付けコンクリートのリバウンドがブームに付着するのを防止するために設置している内側ブームカバーが外れ、被災者の頭部に当たった。

後頭部打撲、後頸部筋挫傷、頸椎症
(全治1週間)

- 作業開始前点検において、吹付け機の内外両方のブームカバーの外観点検、ブーム伸縮における異音確認及び内外ブームカバーのクリアランス（間隔）確認を点検項目として追加する。
- 万が一、ブームカバーが外れた場合でも落下しないよう、落下防止対策を講じる。

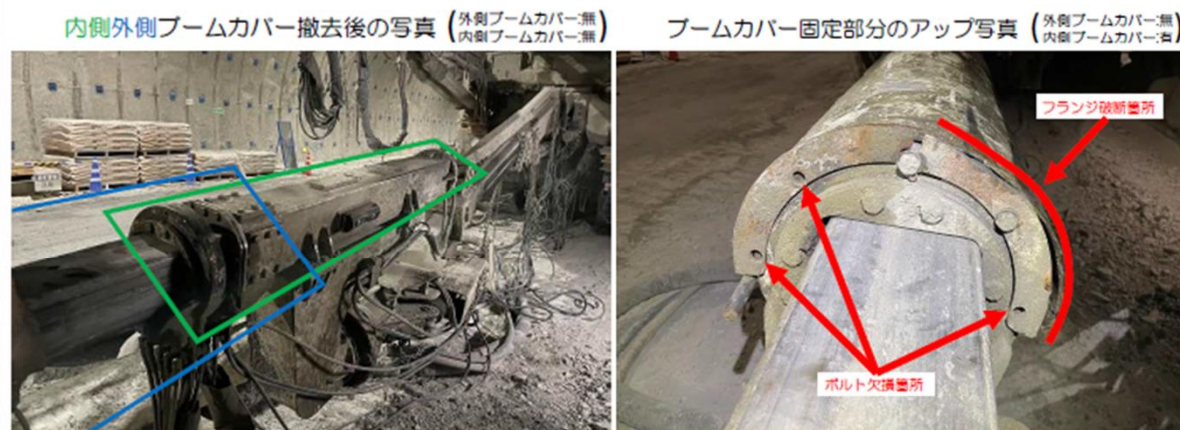
ブームカバー（内側・外側）
配置

○ 固定ボルトが金属疲労により一部脱落し、その後も使い続けたことで残存ボルトが破断してカバーが外れた。

ブームカバー固定部
(ボルトの欠損箇所)

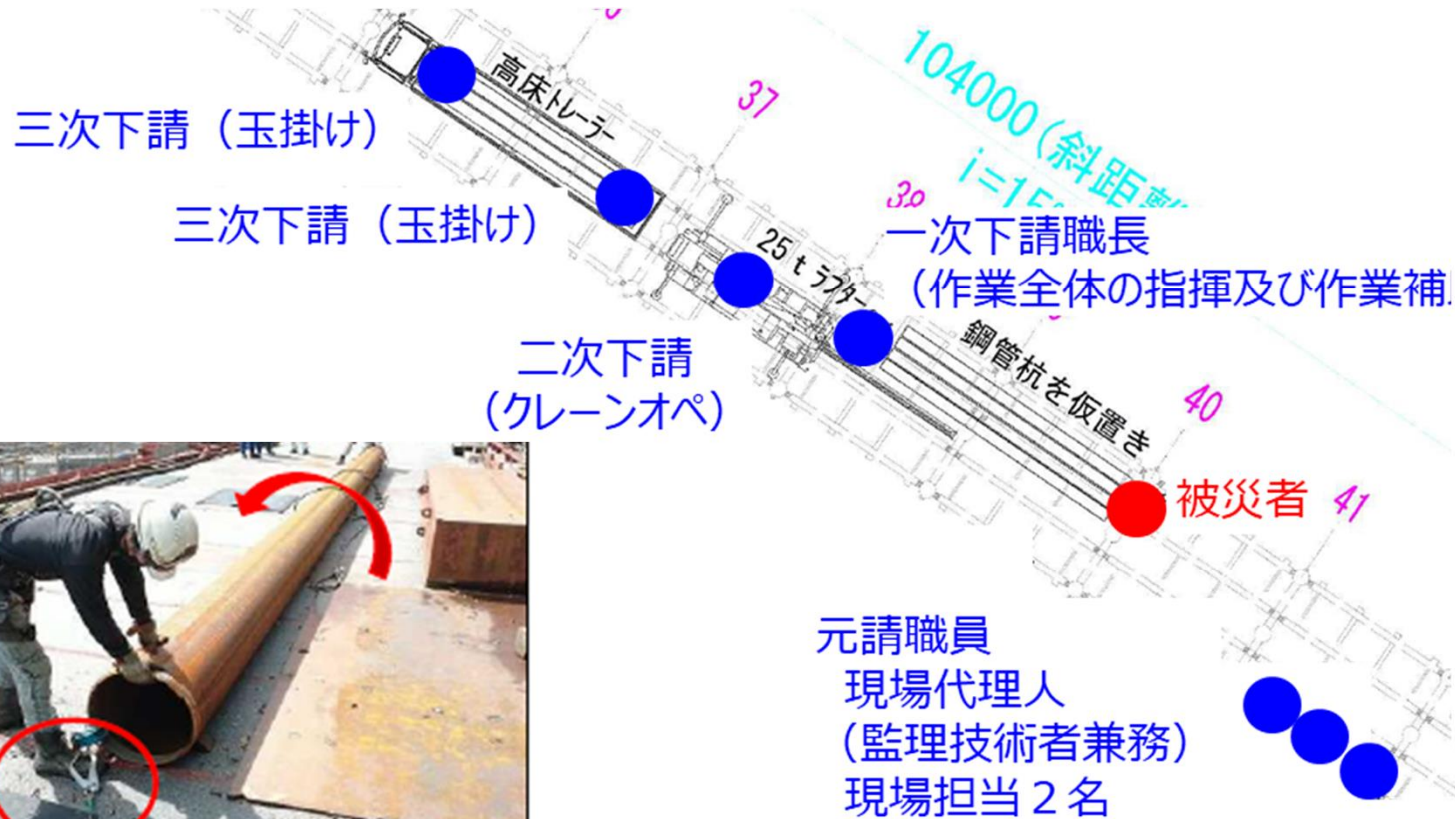
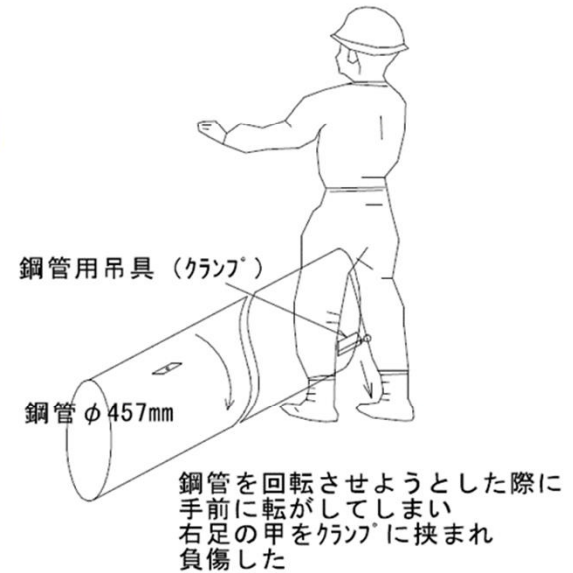
事故の概要図

【事故の概要】 法面防災工事における仮栈橋の施工中、鋼管杭を降ろした後、次の作業のために回転させようと手前に転がした際、鋼管杭に設置した吊具のクランプ(大きさ約150×200程度)が右足甲に接触し負傷した。

【事故原因】 ○ 次工程があることに焦り右足の位置を確認せずクランプを設置したまま鋼管杭を手前に回転させてしまった。

○ 鋼管杭を回転させる場合はクランプを掛け直し、クレーンで吊上げ回転させる。

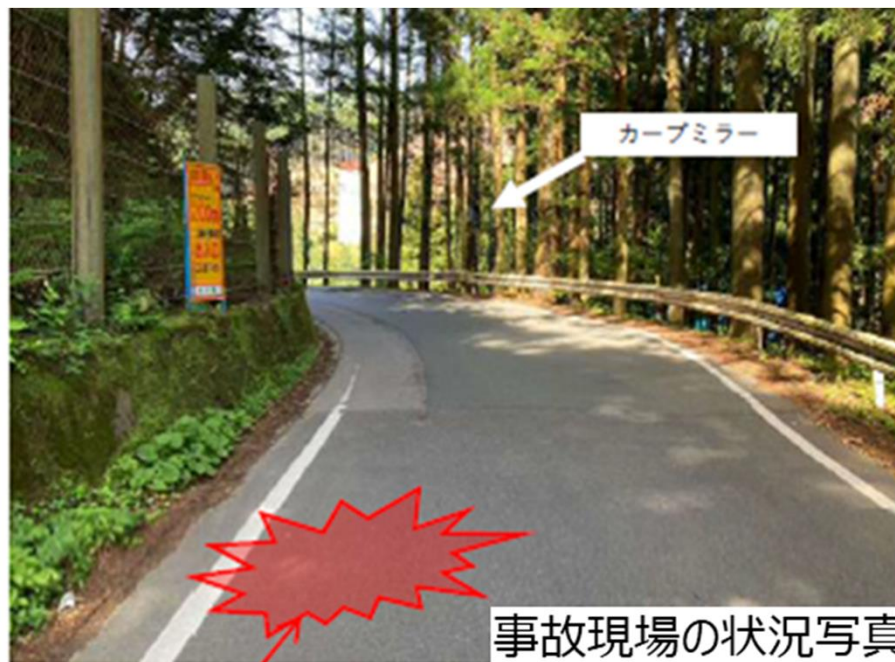
事故現場の状況写真

【事故の概要】 10t ダンプトラックにて土砂運搬中に対向車が来たため一旦停止したが、すれ違いができないと判断して後退した際に、後続の車両に接触した。

- 【事故原因】**
- ・前方のカーブミラーにて対向車の有無を確認していなかった。
 - ・バックモニター搭載車であったのにモニター未確認かつ目視での確認も怠った。
 - ・対向車に気づき停車した場所が車線中央よりであったため、少しバックすればすれ違いできると思った。
 - ・走行中においてもルームミラー等で後続車がいることを認識していなかった。

- 『ハザードマップ』を作成して入場者全員に配布、朝礼時に繰り返し指導する。
- 注意喚起シール『ダンプトラック後退時の作業手順』を運転席のシフトレバー付近に貼る。
- 『新規入場者教育資料』に下記の内容を追加し、全ての入場者に教育する。
 - ・後退時はハザードランプを点灯し、バックモニター（ルームミラー）、サイドミラーにて後続車、歩行者等がないことを確認してから後退すること。
 - ・走行中は後続車の有無を確認すること。
- 『誓約書』に「大型ダンプトラックはバックモニターを搭載すること」の内容を追加徹底する。

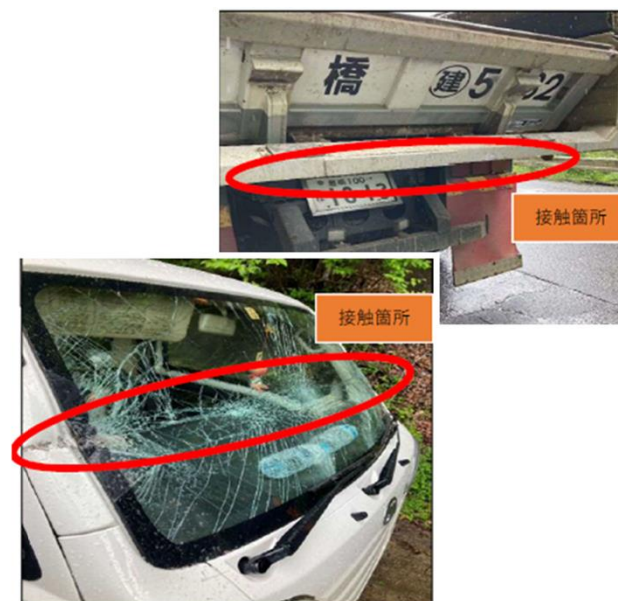
事故の状況写真

軽トラック
フロントキャビン及びガラスの破

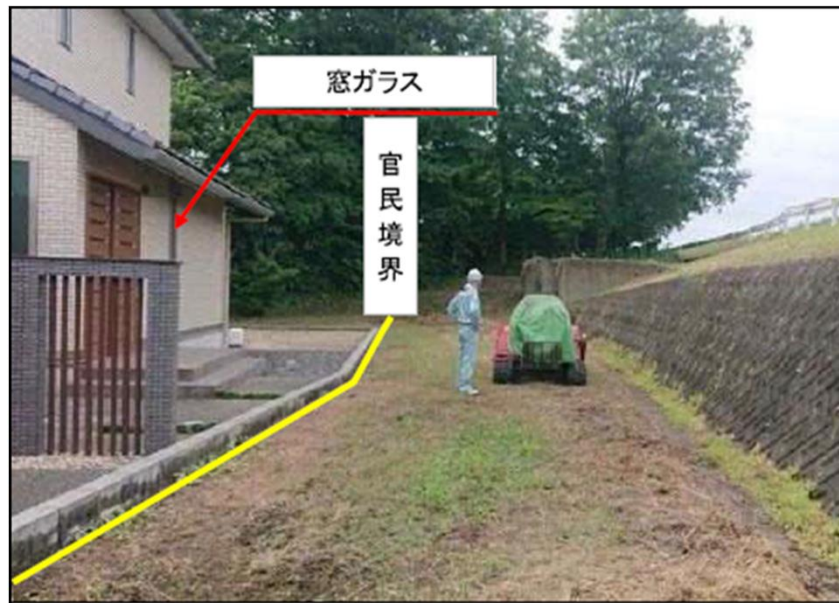
事故現場の状況写真

【事故の概要】 河川堤防の除草作業において、被害者宅に隣接する箇所の除草をハンドガイド式除草機械で行い、窓ガラスを損傷させた。現場代理人は、担当技術者に当該箇所の監視を指示して立ち去ったが、担当技術者は監視業務以外にゴミ撤去作業も行っていった。また、作業員は、一人でハンドガイド式除草機の操作を行っており、飛石防護ネットはしていなかった。

- 【事故原因】**
- ・元請と下請とで施工方法の確認、共有ができていなかった。
 - ・作業員が単独で作業を行い、民家に近接していたにもかかわらず飛び石防護ネットを使用していなかった。
 - ・現場代理人や監理技術者が、指導不足や経験不足の見張員を配置してしまった。
 - ・現場の危険箇所、事故が起こる可能性がある場所が、事前に元請と下請間で共有できていなかった。

- 前日の打合せ、当日のKY時に1日の施工範囲、施工方法を明確にして下請けに指示する。
- 現場代理人又は、監理技術者が適切な機械での作業体制となっているか、飛散防止対策が取られているか確認するまで作業させない。
- 現場再開前に外部講師を招いて、見張員及び作業員に不安全行動について社内教育を実施する。
- 危険箇所や事故発生の可能性が大きい場所等のわかる資料を現場再開前に作成し、下請けにも共有する。その資料を用いてKY時に下請に指導する。

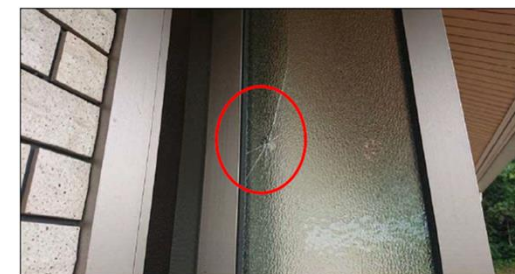
損傷状況写真

家屋の窓ガラスの破損（縦30cm程度のひび割れ）

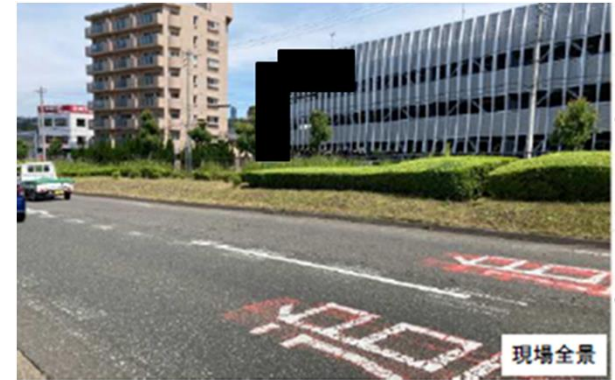
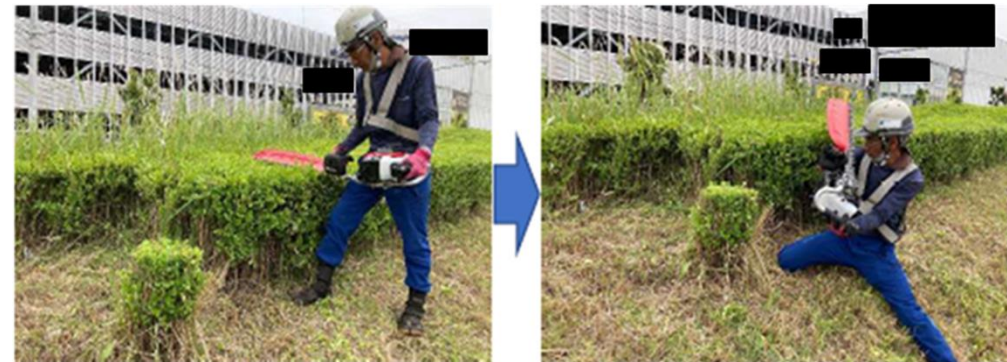
事故再現写真

剪定に先立ち除草作業を行っており、足下の斜面上（高さ0.6m、幅1.5m）に刈草が十分除去されない中で、低木剪定作業を行っていた。作業員が、作業位置を変える際、刈草により足を滑らせ倒れ、咄嗟に左手を地面についたところ、両手で持っていた小型機械（トリマー）が右手だけで保持できず、刃が自分の右腕付近に当たり負傷したものである。

- 剪定に先立ち除草作業を先行して行っており、そこは高さが1mに満たないとはいえ法面になっていたため、刈草に足を滑らせたことが原因である。

- 除草後に剪定作業を行う際は、足下の刈草の除去を徹底し、刈草の上に乗らないで作業できるよう作業スペースを確保した上で、剪定作業を行う。
- 法面で小型機械（トリマー・草刈り機等刃物を使用する機械）使用者は、スパイク足袋や脱着式のすべり止め等を使用する。

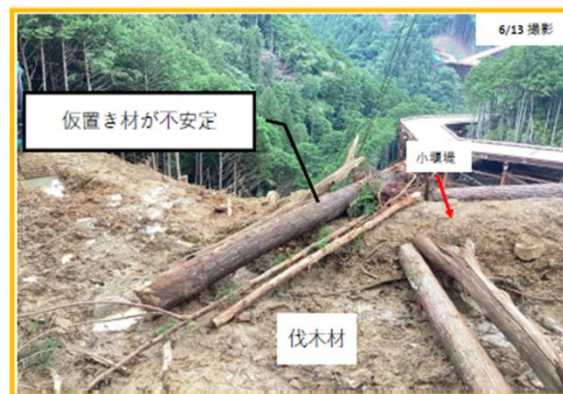
事故再現写真

【事故の概要】 事故は、伐採木（A）の仮置き完了後、伐採木（B）を引き上げ、仮置きした時に発生した。伐採木（B）の仮置きが完了したため、作業員に次の玉掛けを指示した時、先に仮置きした伐採木（A）が仮置き場所から動き出し、斜面（約60m）を滑り落ち、玉掛け作業をしていた作業員に激突した。

- 【事故原因】**
- パイロット道路の小堰堤の一部が低く、仮置きした伐採木が転がる恐れのある不安定な場所に仮置きした。
 - 伐採木を法面に対し、転がり・滑落しやすい直角方向に仮置きした。
 - 伐採木が乱雑に並べられ、先端が法肩よりでて、転がれば滑落する恐れのある状態であった。
 - 伐採木仮置き後の状態確認をする者が選任されておらず、確認不足であった。

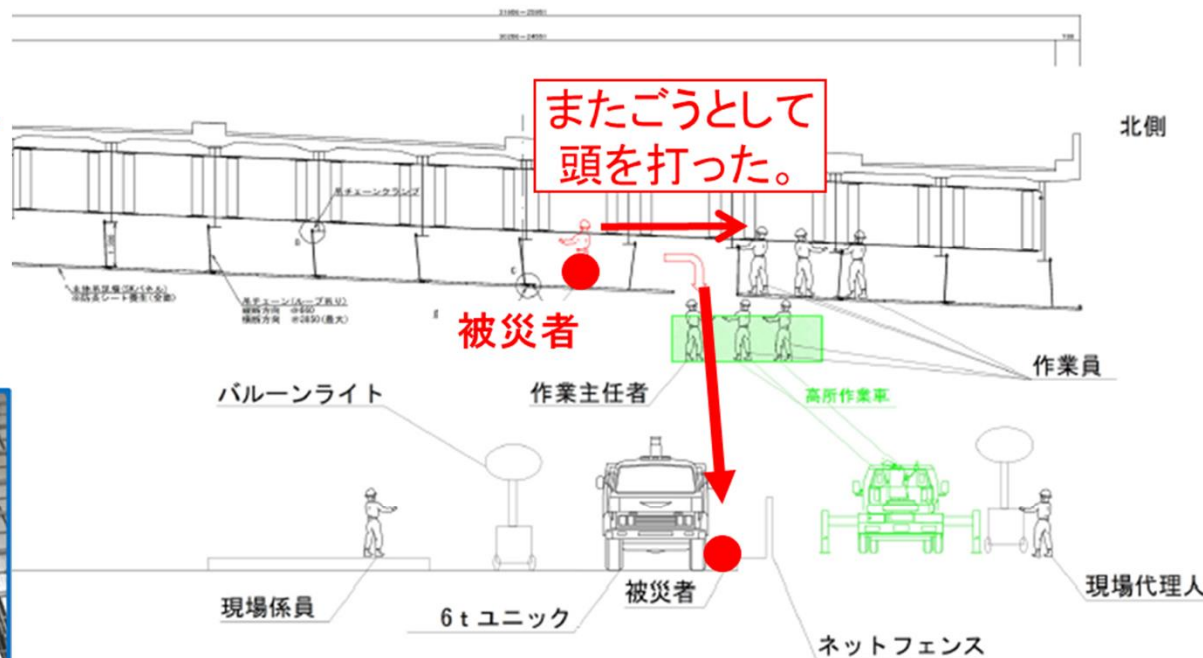
事故発生時の現場状況

【事故の概要】 橋梁補修工事において吊足場の先に施工した南側の残作業が完了し、後片付けのため北側に移ろうとした際に主桁下フランジに頭部をぶつけ体勢を崩して誤って足場の開口部から墜落負傷した。

- 【事故原因】**
- 高所作業車を使用せず吊足場開口部を跨いで渡ろうとした。
 - 吊足場開口部において墜落制止用器具を使用しなかった

- 吊足場開口部間を渡る際は必ず高所作業車を使用し、デッキ及び端部の親綱に作業員から見える位置に注意喚起の表示を取り付ける。
- 作業床の組立解体作業時における端部からの墜落を防止する為、端部に親綱を設置すると共に作業員から見える位置に視認性の良い蛍光テープ、立入禁止の表示を取り付ける。また、墜落制止用器具を確実に使用する。

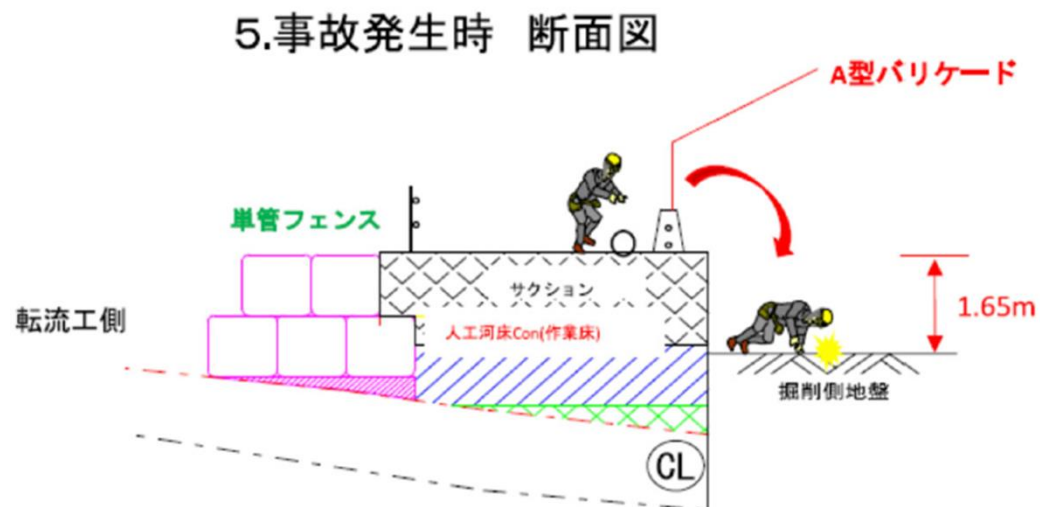
事故発生時の現場状況

【事故の概要】 事故は午前の休憩後、鋼製堰堤工10ブロック河床コンクリート部掘削に伴う水替え作業中、濁水ポンプのホース（4吋）の調整時に、コンクリート基礎天端部から高さ1.65mの掘削側地盤へ転落したものである。

- 【事故原因】**
- 日陰の少ない場所で、熱中症の発生する環境下であり立ち眩みや一時的な意識障害によって墜落事故が発生した。
 - 作業床から地盤までが1.65m程で着用の義務はないが、墜落する可能性がある箇所において墜落制止用器具を着用せずに作業を行った。

- 熱中症対策
 - ・ 休憩の回数を増やすこと（現場サイクルの見直し）、水分塩分補給を徹底する。
 - ・ 休憩ごとに職員による作業員の体調確認を実施する。
- その他対策
 - ・ 着用義務が無い場合においても、作業床での作業時は墜落制止用器具の着用を作業所として義務付けをする。
 - ・ 手すりを作業床に設置する際は、必ず固定をする。
 - ・ 注意喚起の必要性に応じて、現場作業箇所に啓蒙看板を設置する。

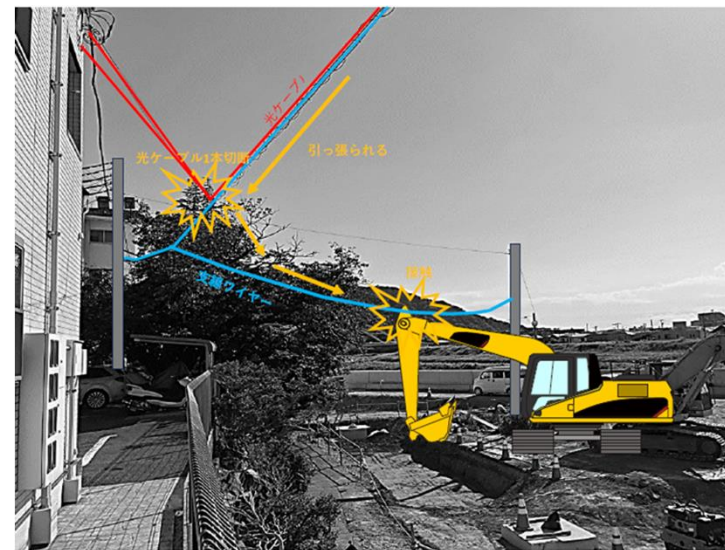
事故現場の状況写真

【事故の概要】 埋戻し作業で使用していた0.8m³バックホウのアーム先端部で、NTT線を引っ張っている支線を引っかけてしまい、その反動で、集合住宅へ引き込んである通信線を切断してしまった。

- 【事故原因】**
- バックホウのオペレーター（オペ）が架空線を目視で確認したうえで、合図者の合図を受けてからバックホウの操作を行うところが確認を行わずに操作をしてしまった。
 - オペは、埋戻し作業を実施しており、合図者は埋戻し土を運んできたダンプトラックの誘導にあっていた。
 - オペは、ダンプの後進に合わせ荷降ろししやすいようにと合図者の確認をとらず単独で旋回操作を行った。

- 架空線(支線ワイヤーを含む)等、上空施設の保安措置を漏れなく再点検し、近接作業を行う場合にはその都度、現地で架空線の位置や重機械の配置箇所、合図者の配置場所を当該作業従事者全員で周知する。
- 作業前に合図の内容、方法や合図者の立ち位置の確認について徹底する。合図者はオペに対し視覚だけでなく聴覚でもわかるよう合図を行う。また、合図者とオペの距離が離れている場合(クレーン作業で上下に分かれている等)はトランシーバーを使用する。
- 合図者は作業範囲の支障物の情報をオペに対し、事前に伝達する。合図者は重機操作時に周囲確認を行い、確認後、オペに対して合図を行う。
- 作業再開前に作業従事者に対しマニュアル等を読み合わせ、架空線事故の重大性を再認識させる。

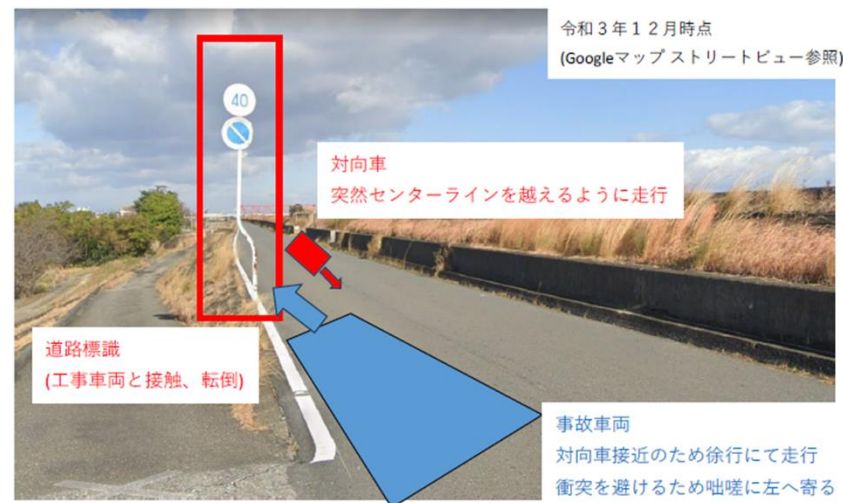
事故の状況

【事故の概要】 工事の着手前で安全施設（バリケード）の組立・設置作業をしていた。余った資材を現場から現場事務所に4tユニック車にて運搬（元請作業員が運転）していたところ、対向車（普通乗用車）が突然センターラインを越えるように走行してきた。咄嗟に左に回避し衝突を避けたが、4tユニック車の左側方が道路規制標識と接触し損傷（転倒）させた。

- 【事故原因】**
- 一般道路上で対向車が接近していたため4tユニック車は徐行していましたが、対向車がすれ違う直前でセンターラインを越えるように走行してきたので、運転者の咄嗟の判断で左に寄った結果、事故が発生した。
 - 最徐行あるいは停止していれば、道路規制標識に接触する事故は防ぐことができたと思われる。

道路規制標識損傷（転倒）

- 堤防道路通行の際、4t以上のサイズの車両は対向車接近時は最徐行、道路規制標識が立っている箇所は対向車が通りすぎた後に通行する。
- 工事区域内に道路規制標識及び徐行運転に関する注意喚起ののぼり旗を設置することで、標識設置箇所の明示を行う。
- 新規入場教育時に使用しているヒヤリマップについて、内容を一部追加する（道路規制標識設置箇所の追加、対向車接近時の最徐行及び道路規制標識設置箇所での対向車通過後の通行について追記）。また、既入場者に対して再教育を行う。
- ヒヤリマップを用いて資材搬入業者に危険箇所及び運行ルールの説明を行う。
- 元請社有車についてドライブレコーダーを搭載して、事故発生時の状況確認を容易に行えるようにする。

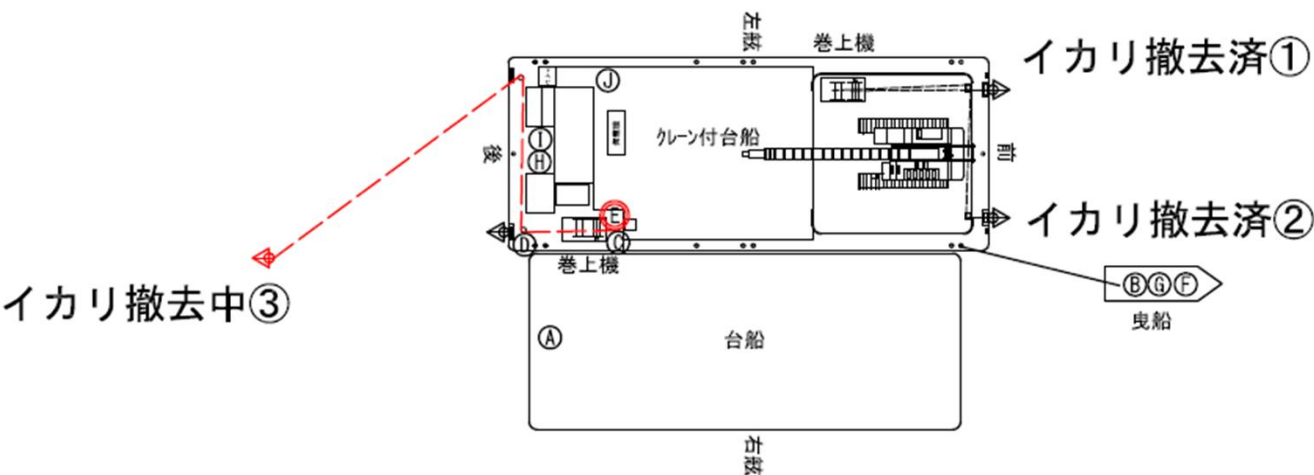
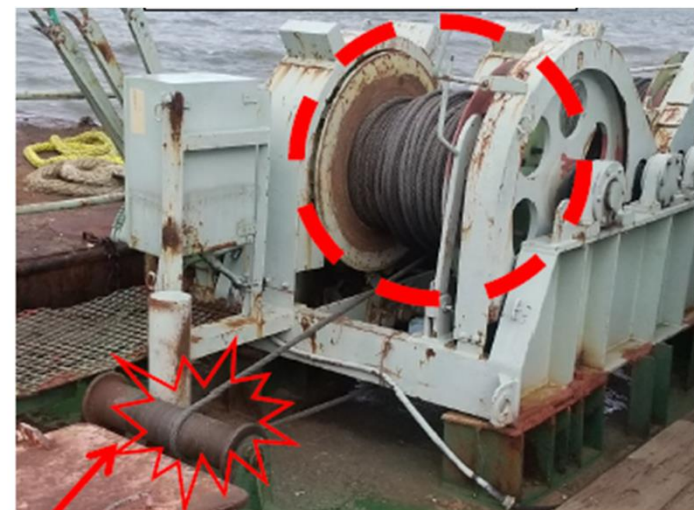
被災箇所

【事故の概要】 導流堤における作業完了後、作業台船の引き揚げ作業を行うため、揚錨作業で巻き上げ操作を行っていたところ、ワイヤーの乱巻き（偏り）を直そうとした作業員が巻き上げ装置のワイヤーに手を挟みケガをした。

- 【事故原因】**
- 運転中に機械器具等に接近した
 - 安全意識が不足していた
 - 危険な位置で作業した

- 左支指、中指、環指切断指
- 左母指、小指軟部欠損

- ウィンチ運転中はドラムから十分に退避しなくてはならないため、ワイヤー露出箇所へ立入防止柵を設置する。
(巻き上げ中は、ドラム中央にワイヤーが偏っても直さない)
- 注意喚起標識の設置
- 再入場時教育の実施
- クレーン付台船作業計画書の作成

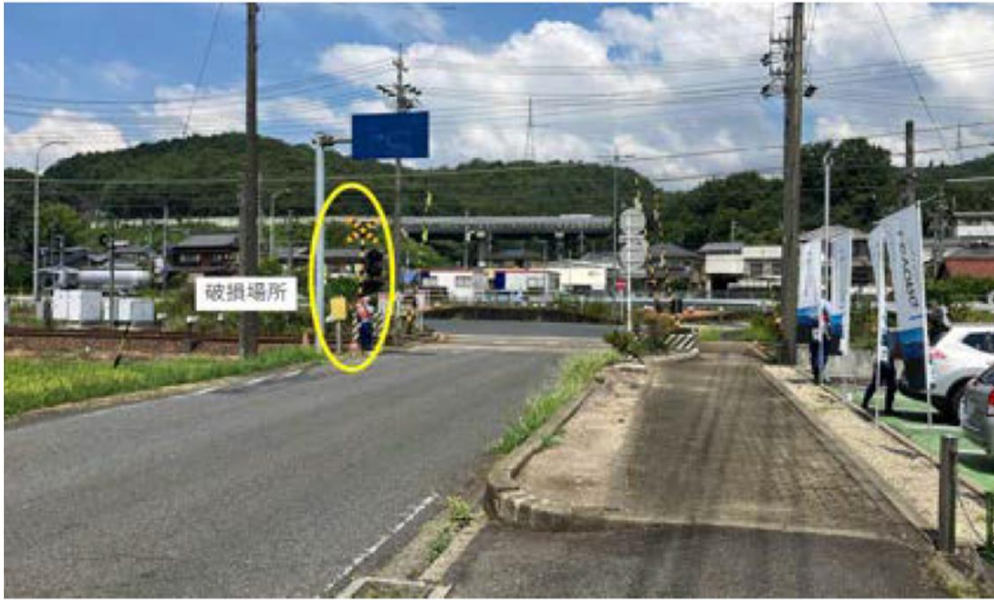
事故現場の踏切

【事故の概要】 残土運搬車である10tダンプが、発生土受入地から現場に帰着する途中の踏切にて、ダンプ上部あおりと遮断棒が接触し、遮断棒を破損した。

- 窓を閉めエアコンを稼働し、ラジオを聴いていたため、踏切警報音が聞き取れていなかった。
- 踏切先の信号で滞留した車に気を取られ、また後続車両もいたことから先行車両に意識が向いて、十分な踏切警報灯の目視確認を行わないまま発進した。

- 運転席に設置している運行管理システムの音声案内による、運転手への通知に「踏切手前で窓を開けること」を追加。
- ダンプ車内に踏切警報灯の目視確認を行う注意喚起ステッカーを設置。
- 安全教育等に使用する作業手順に上記を追記し、再度作業員に教育する。

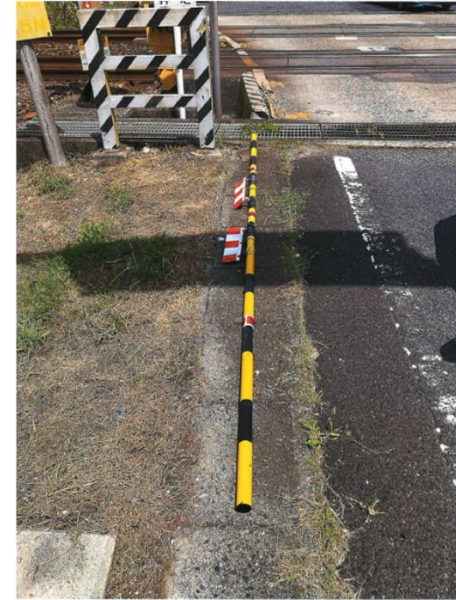
折れた遮断棒

踏切の遮断棒1本を破損。
【復旧時間：1時間40分】

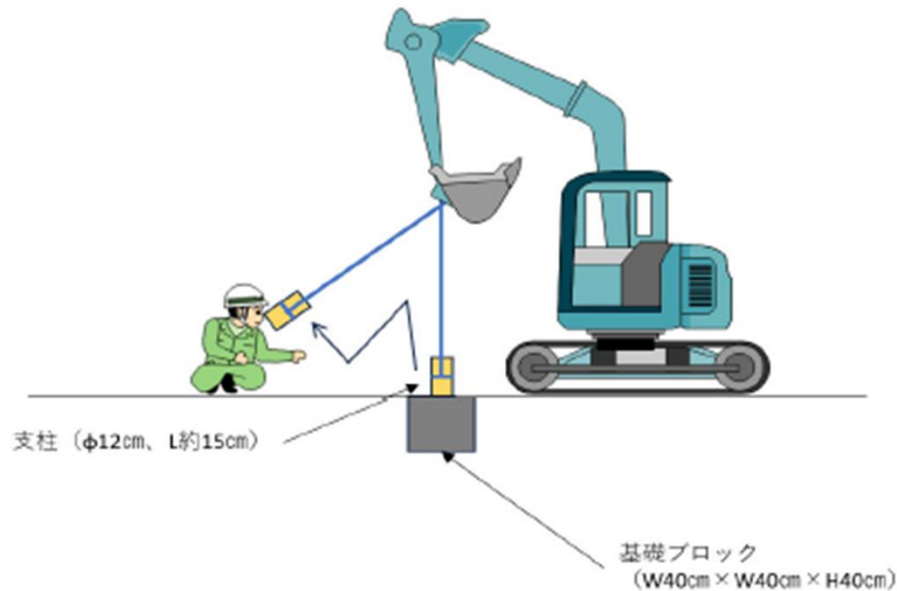
事故時の作業状況

【事故の概要】 施設管理用道路の木柵を修繕するため既存の木柵支柱の撤去作業の際に、作業員Aが基礎コンクリートに残った支柱にスリングワイヤーで玉掛けを行い、続けて作業員Bが0.1m³級バックホウ（クレーン仕様）を操作して支柱の引き抜きを行った。玉掛けした支柱は引き抜かれず、折れて跳ね上がり、その支柱が作業員Aの右目下に当たった。

- 基礎コンクリートに残った支柱の撤去作業にあたり、作業者が「人力にて除去する」と記した作業手順に従わず、支柱に玉掛けしてバックホウによる引き抜き作業を実施したことが原因である。

（木柵が破損して基礎ブロックと接合したままの状況）

- 作業手順書に定めた作業以外は実施しないよう再度徹底する。
再徹底の場として、
 - ・ 緊急安全会議の開催。
 - ・ 毎日の安全朝礼等の際に、作業手順書の確認を徹底。

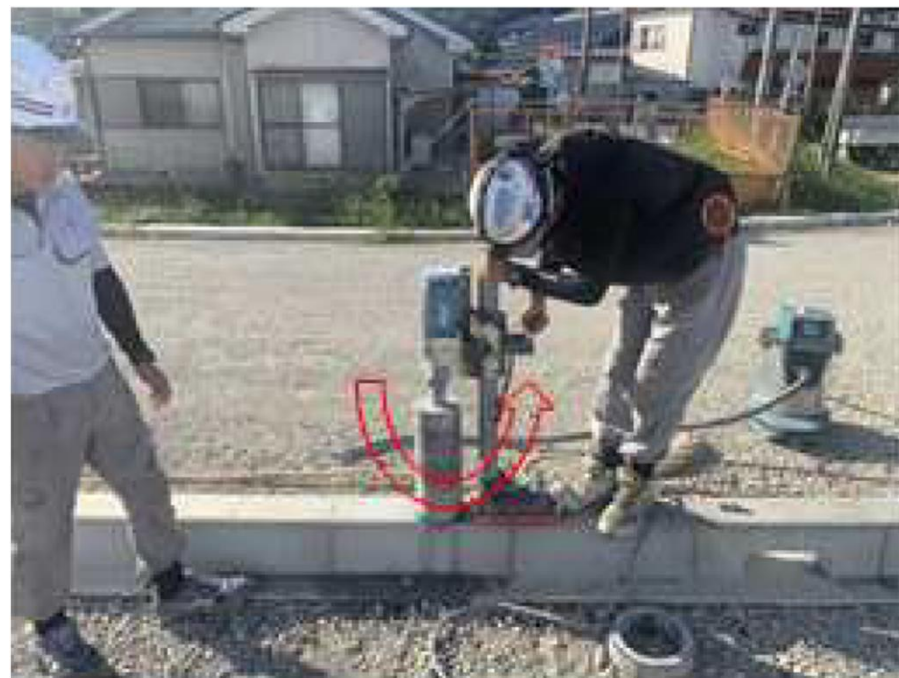
再現写真

【事故の概要】 歩車道境界ブロックに作業員がコアドリルマシンで削孔を行った際、作業員は、歩車道境界ブロックに固定用の真空パッドを設置し、削孔を開始したところ、真空パッドが外れ、機械本体が回転し、接続治具(削孔水を接続する金具)が右大腿部に接触して切創した。

- 【事故原因】**
- 目地部では不適切な真空パッドを使用してしまったために固定部分が外れ、機械本体が回転し、作業員と接触した。
 - 作業手順の周知は行っていたが、作業員の理解度の確認が行われていないこと。

- 削孔中の反力を真空パッド式、挟み込み式は使用せず、抜けるリスクが少ない埋込アンカーを用いて、より確実に削孔反力を確保する。
- 削孔機械を自動送り装置に変更し、作業員と機械との安全な離隔を確保する。
- 作業手順書ごとの周知会を行った後、元請が全作業員に対し、危険なポイントやリスクの高い作業理解度の確認を書面記録出来る形で行う。誤った理解や不十分な部分などは直接指導し理解度の向上を図る。

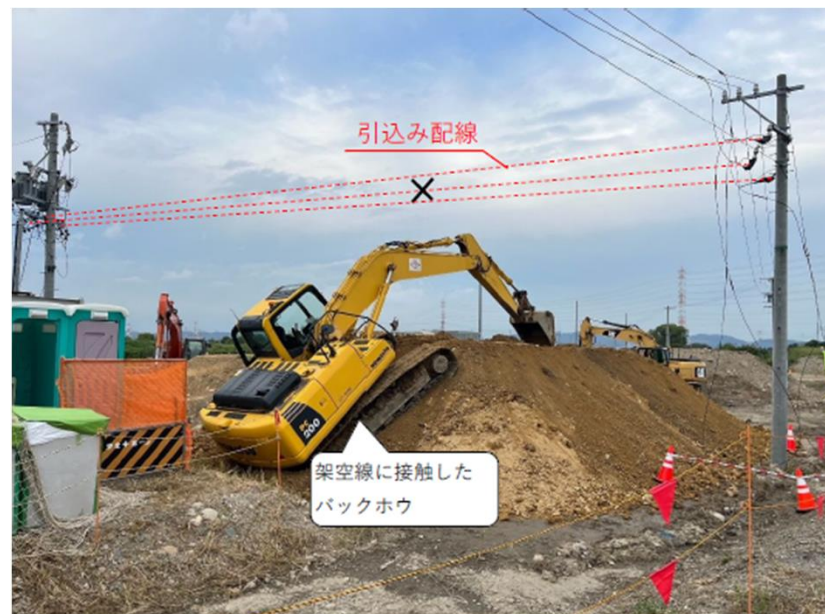
事故時の状況写真(再現)

【事故の概要】 仮置き土の整形作業中、バックホウが盛土端部で傾いたため、アームを旋回させたところ、アームが架空線に接触し切断した。

- 【事故原因】**
- 現地の作業エリアの明示や明示確認の不備
 - 架空線下で作業を開始したときの監視体制の不足
 - 仮置き作業を盛土天端で重機操作を実施したため、盛土肩付近で重機がバランスを崩したこと

- 引き込み配線 3本切断
- 停電：2,300世帯
- （復旧 約1時間20分後）
- 交差点信号停止
- （復旧 約1時間50分後）
- ポンプ場設備
- （復旧 約4時間40分後、部品交換10日後）

- KY活動などによる確実な意思疎通と履行を行える様式の変更
- 施工ヤードの明示による危険喚起の強化
- 施工監視の強化とチェックリストによる確認
- 新規入場者を含むすべての関係者への安全教育の強化

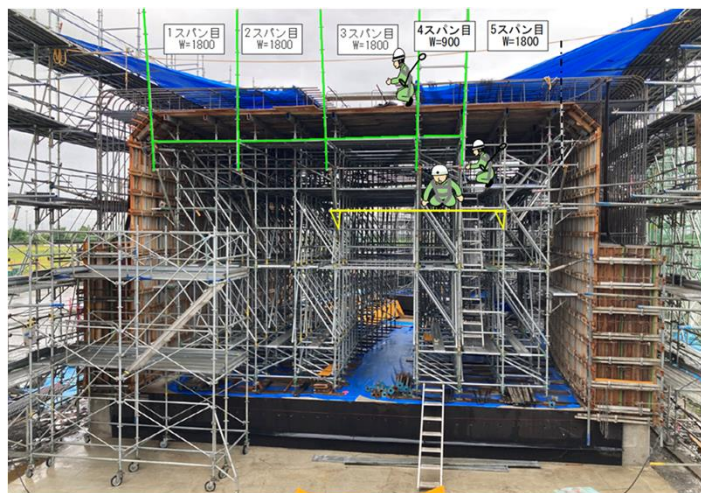
状況写真

【事故の概要】 カルバートの型枠支保端部にローリング足場を使用して張出足場設置する予定であったが、急遽、他作業の者からローリング足場の使用依頼があり、仮足場を設置して作業した。

張出足場の作業が完了し、仮足場の足場板を撤去しようとした際、ブラケットがずれ、足場板と共に約5 m墜落した。足場板は結束されていない。墜落制止用器具を着用していたが、使用していなかった。

- 作業の変更が生じた際は、必ず、元請社員へ報告し、元請社員が作業の内容や安全に作業のできる手順を協力会社と相互に確認し、KYを実施した後、作業を再開する。
- 現場代理人は、現場巡視時に足場の組立等作業主任者の配置を確認する。
- 軽微な足場の組立、変更においても、足場の使用前に元請・下請による、完成後の点検を100%実施する。
- 職長は「墜落制止用器具の使用状況の監視等」に専念させる。
- ウェブカメラでの確認やハーネス・アラートを導入する。

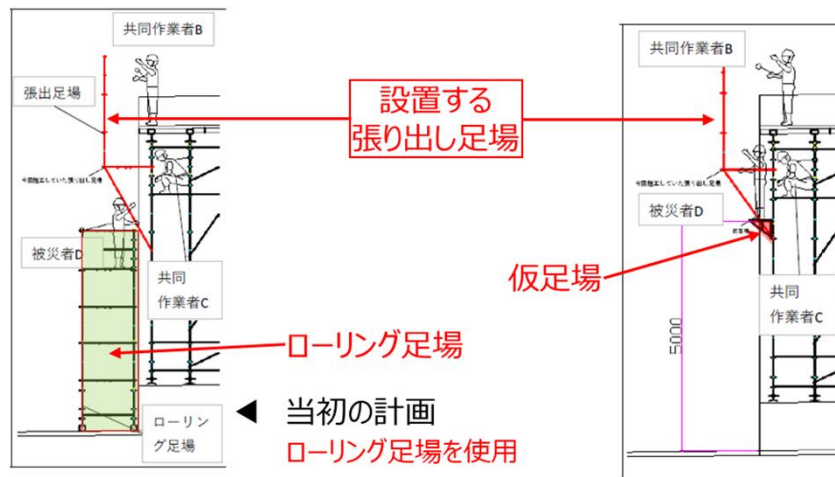
仮足場への変更

- 【事故原因】**
- 張出足場の施工をローリング足場で行う予定を急遽、仮足場を設置する方法に変更したが、職長や元請に伝えなかった。
 - 職長が次の作業準備の為、作業場所を離れていたが、副職長に作業状況を監視する職務の引継ぎができていなかった。
 - 足場板固定の不備があったまま使用してしまった。
 - 安全帯を使用する事を怠った。
