# 中部地方整備局管内の工事事故 発生状況について

令和3年11月

中部地方整備局 企画部  
技術管理課

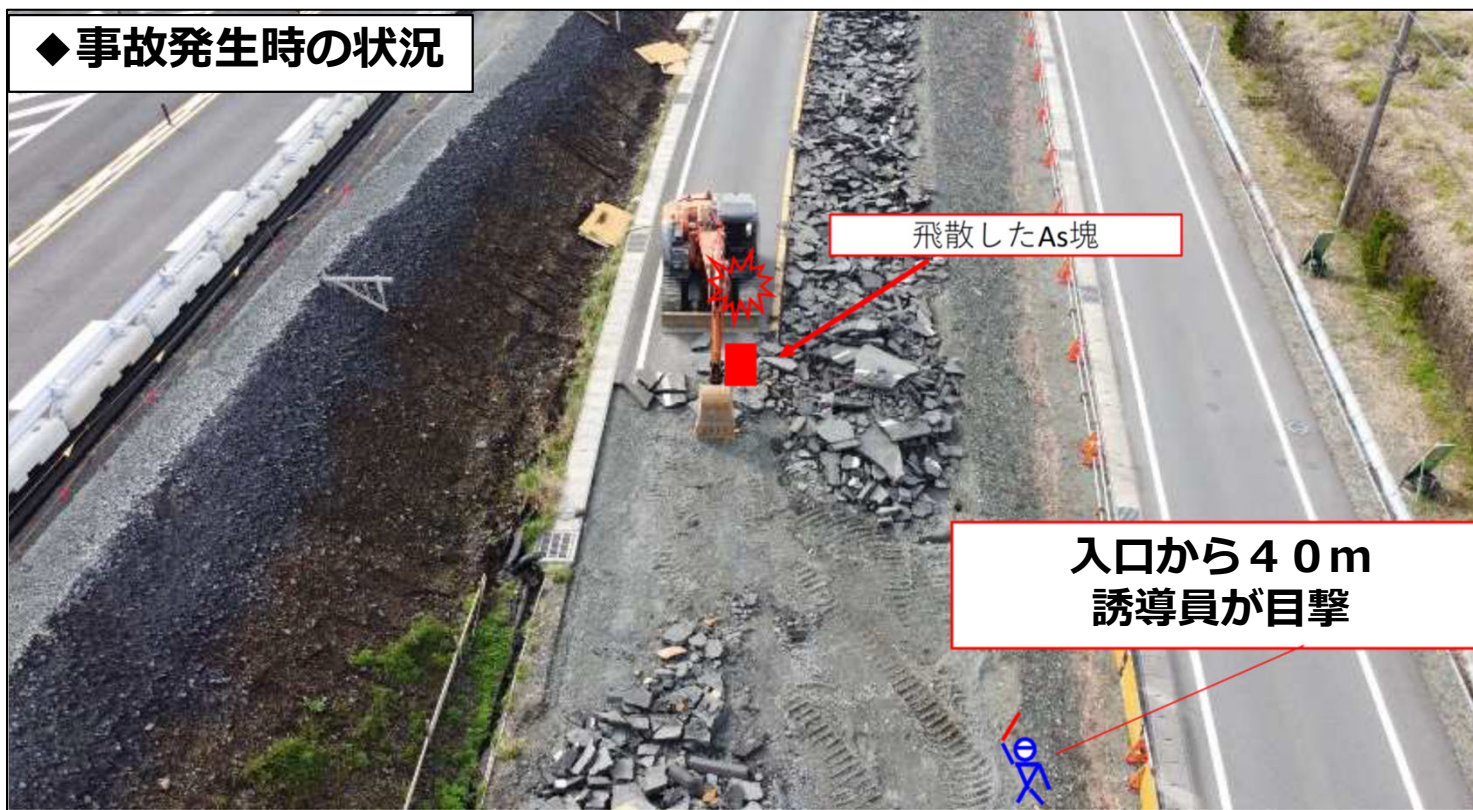
【事故の概要】 既設舗装版撤去作業中、バックホウにて舗装版を剥いだ後、集積する際にAs塊が既設舗装版とかみ合ったが、オペレーターは気づかずバケットを返し、その力でAs塊が跳ね飛んで被災者の左足に接触をした。

- 【事故原因】
- ・バックホウ掘削による舗装版取り壊しについて、作業手順を明確にしていなかった。
  - ・作業の際、オペレーターに油断があった。

- ・左第1,2楔状骨骨折
- ・左第3,4中足骨折（全治約2ヶ月）

- ・現場着手前に現場条件にあった作業手順書を作成し、元請けと下請で検討し、内容について周知徹底する。
- ・バックホウのアームを運転席から離しすぎないようにAs塊がバケットに収まるサイズに小割するよう作業手順書に記載。
- ・作業毎、安全訓練毎に危険ポイントや事故事例を作業員が見やすい箇所に掲示し、安全の見える化を図る。

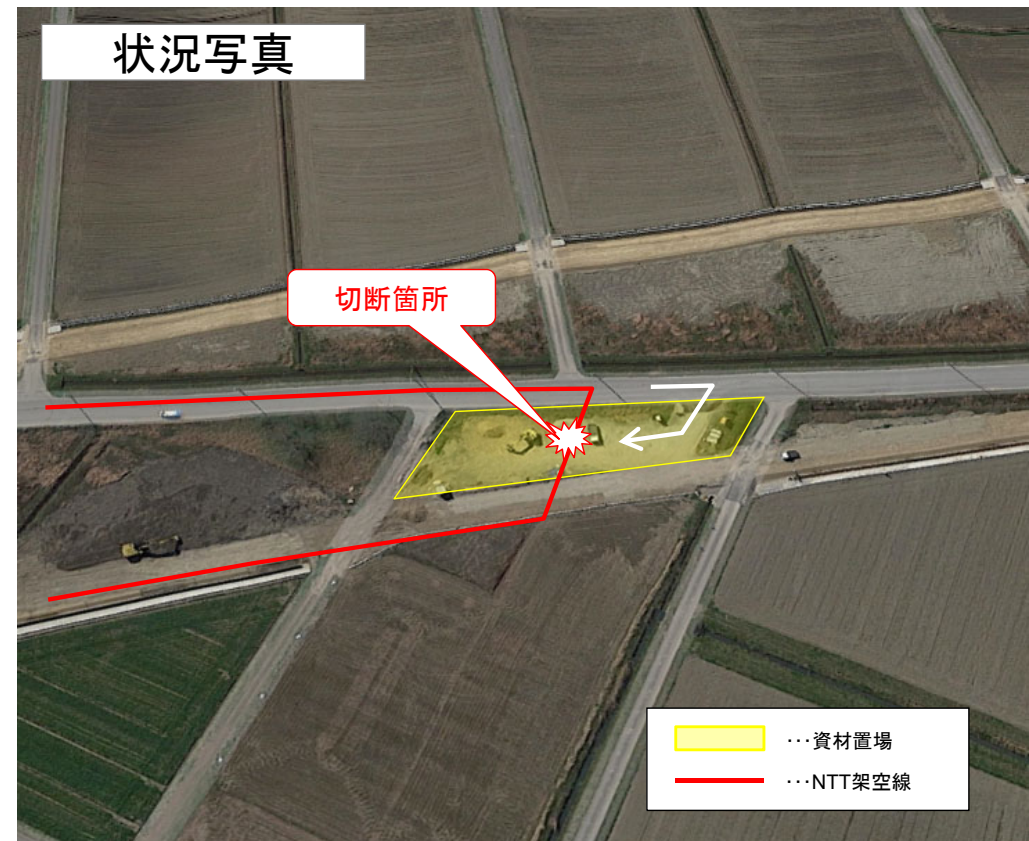
### 状況写真

【事故の概要】 横断管渠の布設作業を実施しており、その埋戻しに使用する砕石については別の場所にある資材置場に一時仮置を行っていた。資材置場でダンプトラックの荷下ろし中、荷台に残った砕石を下ろしきるために、荷台を上げたまま前方へ1 m程度移動した際にダンプトラックの荷台が架空線に接触し切断した。

- ・ 点在する工区の作業において、元請は、現場の作業内容と工程について、見合う人員を確保せず誘導員を専任で配置していなかった。
- ・ 資材置場上空には、架空線が存在したが、資機材搬入は一時的かつ短期間で回数と量も少なかったことから、現場作業に影響するとは考えず、事前の架空線チェック、のぼり旗やリボンテープ等の注意喚起及び防護を行っていなかった。

- ・ NTT架空線の切断

- ・ 元請はダンプトラック運転手に現場の安全ルールと危険箇所マップを書面にて配布し、遵守するよう周知徹底する。
- ・ 元請の架空線等上空施設責任者は点在する工区を漏れなくチェックし、元請の各現場責任者が作業員及び運転手が目視により認識できるよう、のぼり旗やリボンテープを設置し、必要に応じて架空線の防護等の措置を行う。

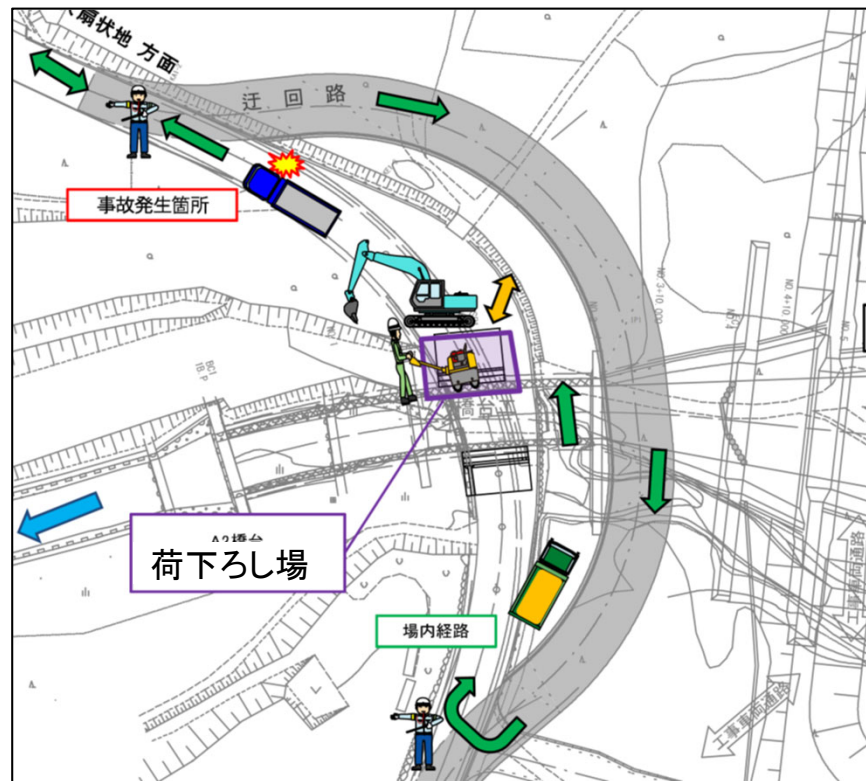
【事故の概要】 ダンプトラックによる土砂搬出作業を完了し、運転手が運転席背面に貼ってあるステッカーを剥がすため、荷台に上がろうとした際に荷台から転落し、運転手が被災した。

【事故原因】 ・荷台に上がる際、保護帽(ヘルメット)を着用せず、運転席のステップからグリップ(昇降設備)に移ろうとした。  
・グリップをつかみ損ねたことと、ステップで足が滑ってしまった。(3点支持ができていなかった)

- ・両側座骨骨折
- ・右仙骨骨折
- ・右肩峰剥離骨折
- ・右肋骨骨折

- ・荷下ろし完了で作業完了と思っている運転手が多いので、片付け作業においても現場内では保護帽を着用する。
- ・荷台に上がる際は、運転席から一度地面に降り、その後、昇降設備を使用し上る。(3点支持遵守)
- ・運転手は血流の循環低下が起こりやすいため、運転以外の動作を行う場合は、地上で軽くストレッチを行う。

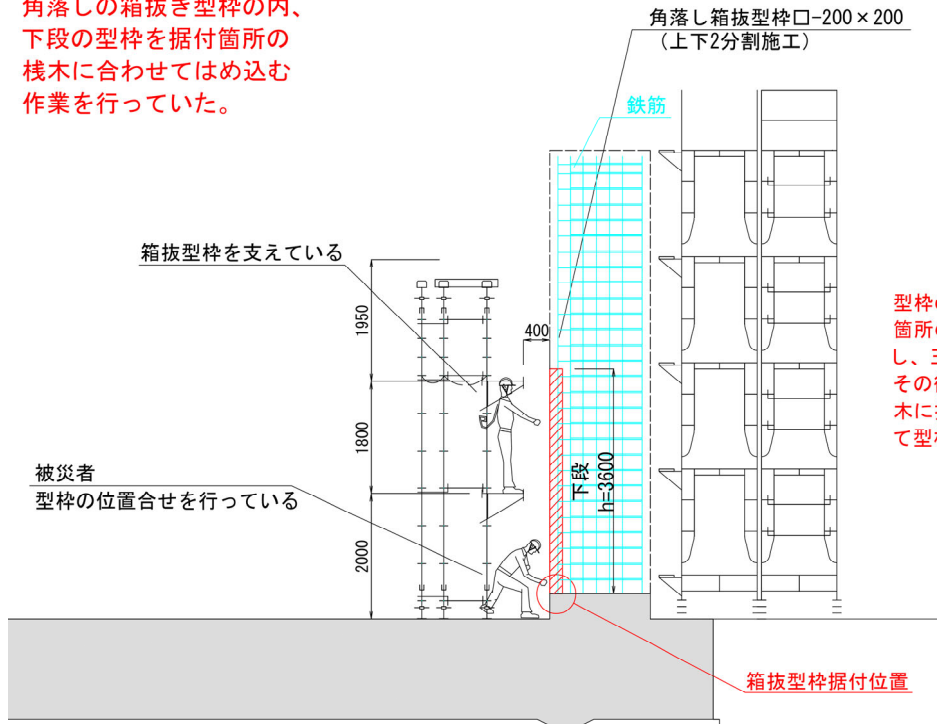
【事故の概要】 樋門管体川裏側の右岸側外壁の角落し型枠を設置する作業中、作業員が上下に分かれて2名で型枠を立て込む作業をしており、底版からの立上がり部の栈木にはめ込む際、一旦栈木に預けて位置合わせをしようとした。その際、抵抗なく落下するように型枠が下がったため、とっさに型枠と型枠の間に手を入れて、薬指と小指を挟まれ被災した。

- ・手を反射的に入れてしまった。
- ・型枠は通常、抵抗を受けるところ、予想に反して落下した。
- ・相互の合図、掛け声が不足していた。
- ・型枠を支える人数が不足していた。
- ・型枠落下時の安全対策がなかった。

角落しの箱抜き型枠の内、  
下段の型枠を据付箇所  
の栈木に合わせてはめ込む  
作業を行っていた。

- ・右手環指、小指挫滅創  
(骨に異常なし、軽作業  
の勤務可)

- ・型枠の下に手を入れない。
- ・声掛け合図を密に実施する。
- ・栈木で持ち手を取り付ける。
- ・型枠保持者2名及び位置合わせの3名配置とする。
- ・落下対策としてスペーサー(栈木等)により安全対策する。
- ・型枠をワイヤーで吊った状態を保持する。

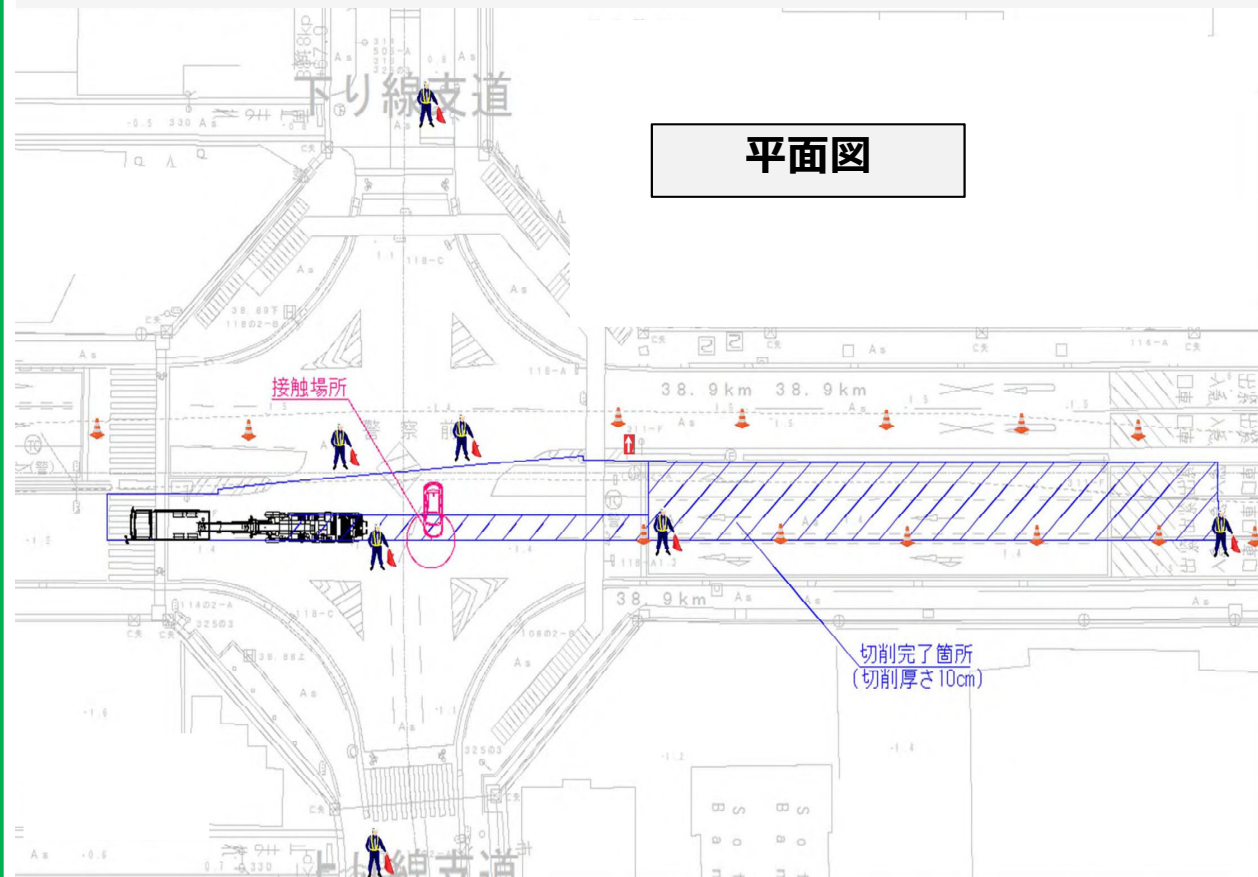
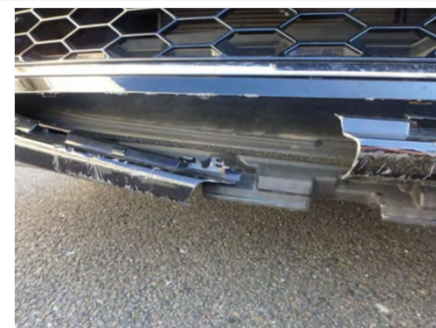
◆ 被害者車両の写真

【事故の概要】 交差点改良のため上り追い越し車線側交差点部を、本線を1/2車線規制、交差道路側を片側交互規制による切削作業を行っていた。交差道路側の一般車両を通行させる際、切削部分(深さ約10cm)に段差解消パネルを設置。交通誘導員により徐行を促し通行していたが、被災車両の進入速度が速く、切削の段差部分にバンパーが接触し破損した。

【事故原因】 ・ 進入車両の速度を十分落とす事ができずに現場に進入させたことが原因。

- ・ 乗用車フロントバンパー損傷（1台）

- ・ 工事現場へ進入する一般車両への注意喚起の強化として、LED看板を設置し、より視認性を高めるとともに、停車中の運転手に説明し最徐行又は迂回をお願いする。
- ・ 万が一速度を落とさずに進入した場合の対策として、切削初期の通行養生として、段差解消パネルの代わりに養生用のマットにより段差を無くす。

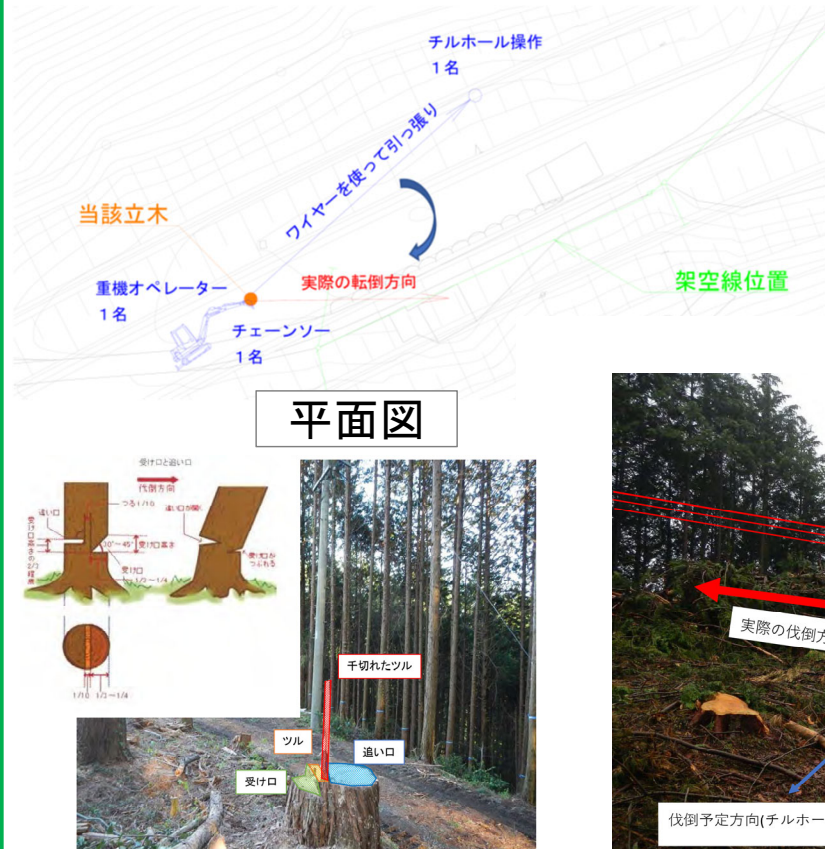
【事故の概要】 道路建設工事の準備工として、電柱近隣の樹木を伐採中、樹木の偏心状況から切口に偏心作用が発生し、架空線方向に伐倒されてしまい架空線を切断した。

- ・ 架空線に対して、直角方向への伐採作業が、作業ヤードの関係から設定できていなかった。
- ・ 受け口と追い口の間に設けるツルの施工が、幹の直径1/10程度になっておらず、ツルが残り過ぎたことにより、ツルの追い切りが必要になった。

・ 架空線（電線）切断による停電  
1件(別荘的利用物件、当時無人)、復旧まで約7時間  
4件(復旧のための一時的停電)、復旧まで約0.5時間

・ 作業ヤードの関係で直角方向への伐倒が困難な場合、滑車等を利用してワイヤー位置が電線に対して垂直方向になるべく近くなるよう伐倒方向を設定する。架空線との近接樹木（元請業者にて選定後、印をつける）の伐倒方向は、作業員の独断とならないよう元請を含めて方向確認を行う。

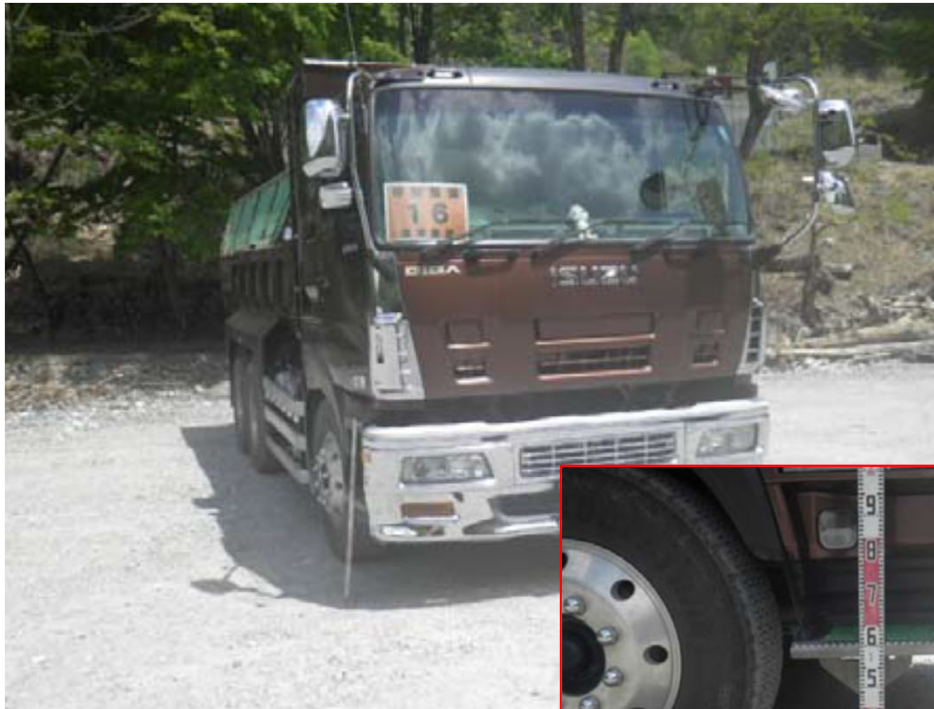
状況写真

【事故の概要】 10tダンプトラック運転手は、朝礼が終わり10tダンプトラックに乗ったが、トイレの為、後ろ向きで降車する際に、最下段のステップを踏み外し、転倒した。その際に地面に頭部を打ち、右側頭部に割創を負った。。

【事故原因】 ・ 10tダンプ運転手が車両から降りる際にヘルメットの顎紐を留めることを失念し、ステップから足を踏み外したため。

- ・ 頭部打撲、頭部割創

- ・ 運転席から現場に出る時は必ずヘルメットをかぶり、顎紐を確実に留める
- ・ 運転席から降りる際は、3点支持で足元を確認しながら降りる
- ・ 車両から降りる際には、周囲の安全確認をすることを最徹底
- ・ 服装は他の物に引っかかる事のないよう、はだけないようきちんとすることを最徹底
- ・ 上記のことについて、お互いに注意し合って、安全意識の向上を図る

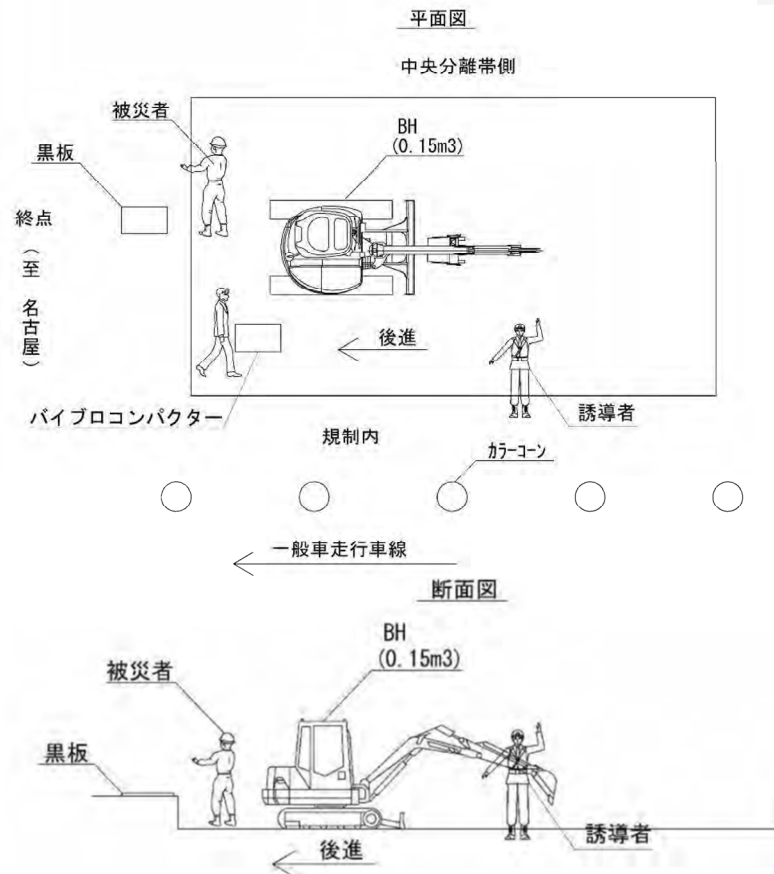
状況写真

【事故の概要】 本線舗装復旧作業を実施中、ミニバックホウ（以下、重機）のエンジンを停止し、全作業員が施工箇所内に入り、路床高の計測作業を実施していた間、監理技術者は既設舗装厚を確認していた。重機運転者が路床高調整を行う為、作業を再開したところ、重機が監理技術者と接触し左足首を負傷させた。

- ・重機運転者が、進行方向の安全確認を行わず移動した。
- ・重機運転者と誘導者が進行方向の意思疎通不足。
- ・重機が停止していたため重機運転手に合図を行わず、重機旋回範囲内に立ち入った。

- ・左足関節脱臼骨折

- ・重機運転者は運転席に乗込む前に重機の周囲を確認し、確認したことを誘導者に合図を送り伝える。誘導者は重機の進行方向にて安全を確認し、誘導合図を出す。
- ・重機運転者と誘導者は作業手順を確認後、重機運転者から進行方向を指差し、誘導者に伝える。
- ・作業員（重機運転者含む）は、事前に作業を実施している者に声かけを行い、作業を開始する。

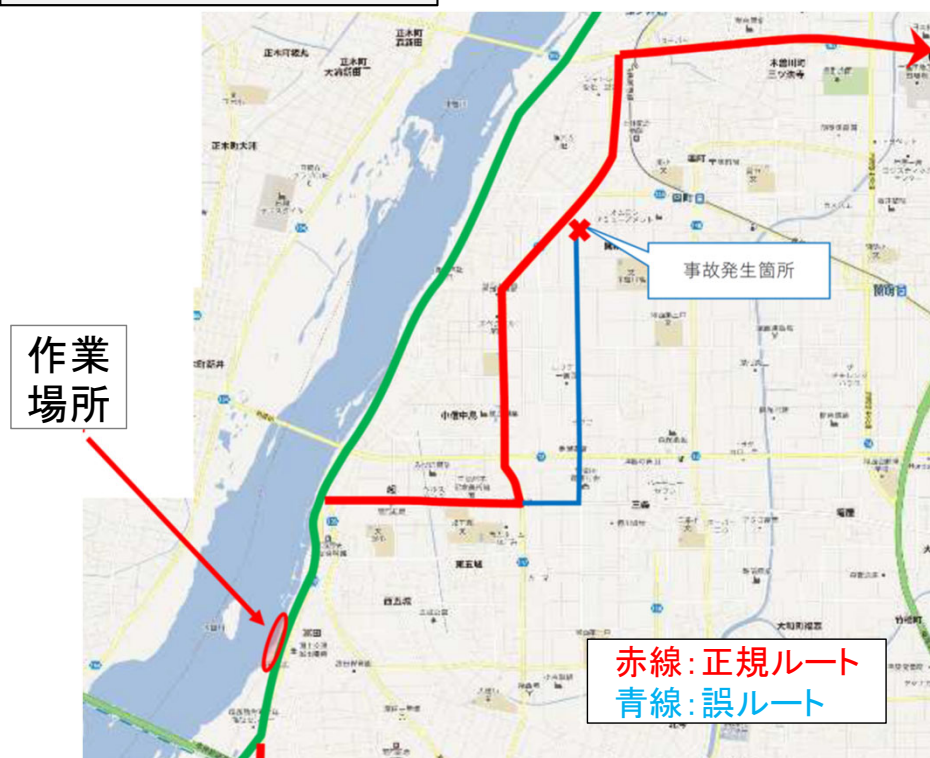
### 事故状況写真

【事故の概要】刈草処分場へパッカー車にて刈草の運搬作業中、正規の運搬ルート交差点を通過してしまい、市道（別ルート）を走行していた。対向車とのすれ違いの際、パッカー車の左側のサイドミラーのアーム部分が個人宅の塀に接触してしまい、破損する事故が起きた。

【事故原因】・対向車が先に停車した為、一般車両を優先せずに進んでしまい工事車両なのに一般車優先の運転ができていなかった。  
・運転手がルートを逸脱した際に、すぐに正規ルートに戻らなかった。

- ・一般民家宅のブロック塀天端付近、約40cm程度破損

- ・一般車・歩行者等の第三者を最優先するよう周知を徹底する。
- ・狭い道で対向車とのすれ違いの場合は、必ず一時停止し、ハザードランプを利用して、一般車・歩行者を必ず先に通すこととする。
- ・運転手が正規ルートを逸脱した際は、安全を確保しつつ、速やかに正規ルートに戻る。
- ・朝礼時に、本日のルートの確認や間違いやすい箇所などを周知する。

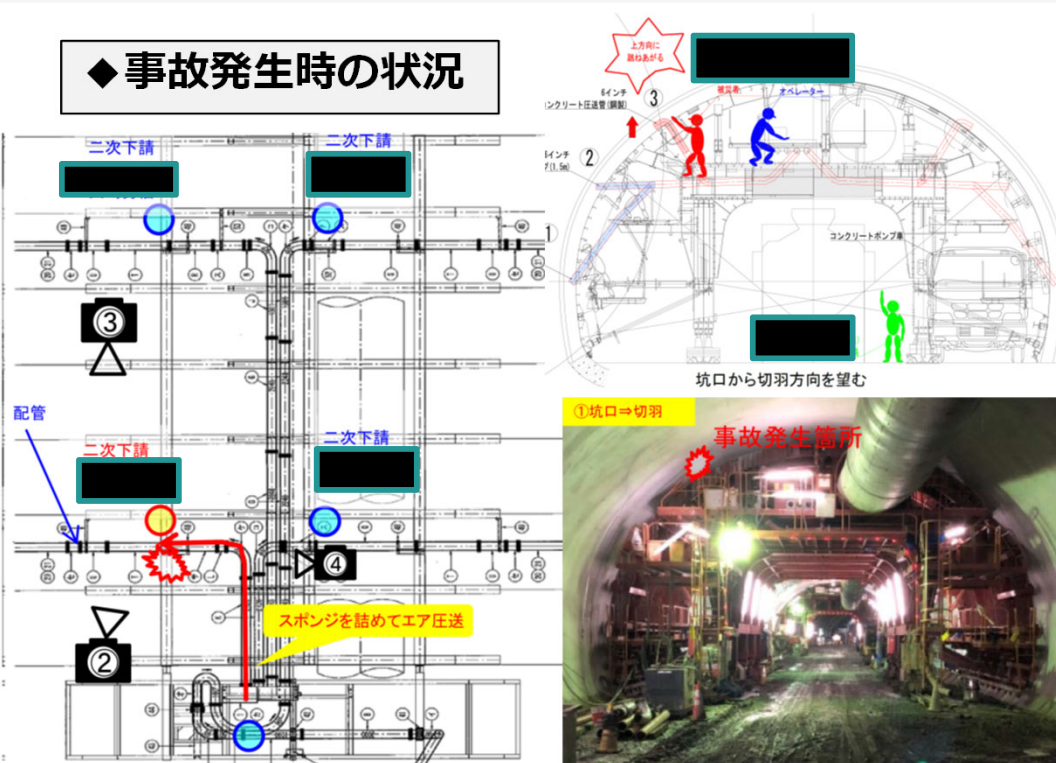
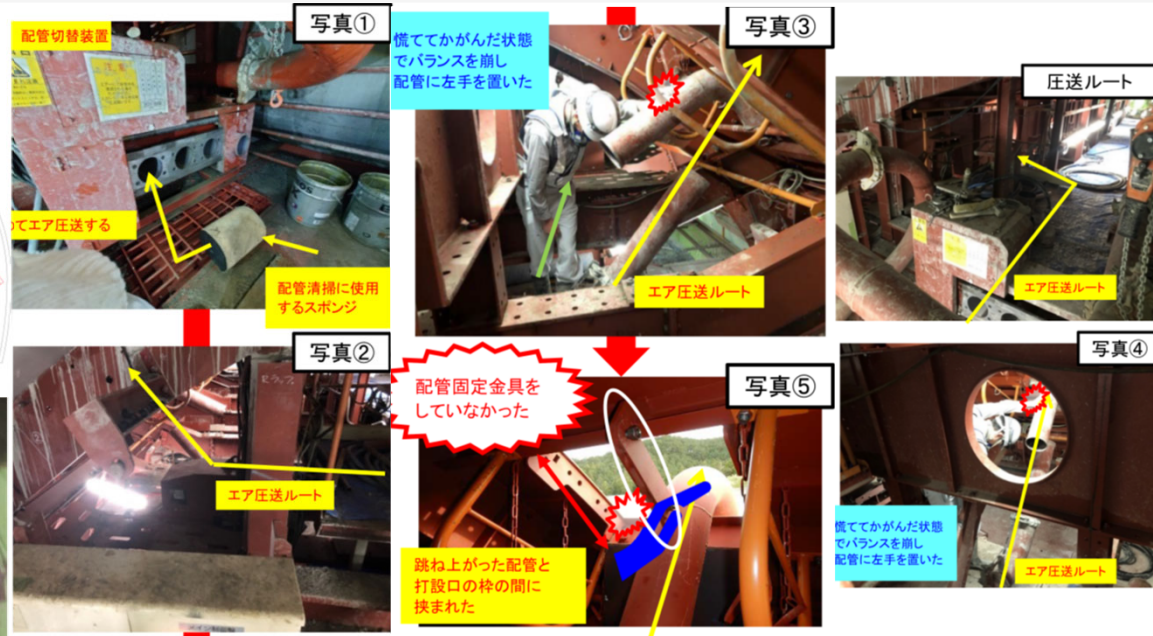
### 事故状況写真

【事故の概要】 トンネルの覆工コンクリート工でコンクリート打設中、被災者は、朝礼・危険予知活動に参加後、打設準備作業を行い、8:30からコンクリート打設を開始した。覆工コンクリート上部打設後に、打設配管の切替え作業（配管清掃のためのエア圧送）を行っていた。作業員は、職長からのエア圧送の合図を聞き配管から退避する際に、合図方法が曖昧であったため、慌ててかがんだ際、バランスを崩し配管に左手を置いてしまい、配管固定金具の取付けを忘れたためエア圧送により配管が跳ね上がり、配管と打設口の枠の間に挟まれて負傷。

- 【事故原因】
- ・今回打設の無筋区間からは、二次下請け作業員(被災者)が配管固定金具を設置し、その後、打設する手順であったが、金具の設置を忘れた。
  - ・エア圧送時の合図方法が不明確であった。

- ・ 左第4中手骨開放骨折

- ・ 配管固定金具の取付け忘れを防ぐために、配管固定金具取付け不要の打設口に取り換える。
- ・ 作業員に対して、月1回以上定期的に作業手順内容の確認を行い、作業手順の徹底を図る。
- ・ 圧送開始の合図は、拡声器を使用して行う。・ 合図をもらった圧送者は、自分の目で退避を確認する。
- ・ 退避が完了したら、圧送者に対して声掛け合図を行う。

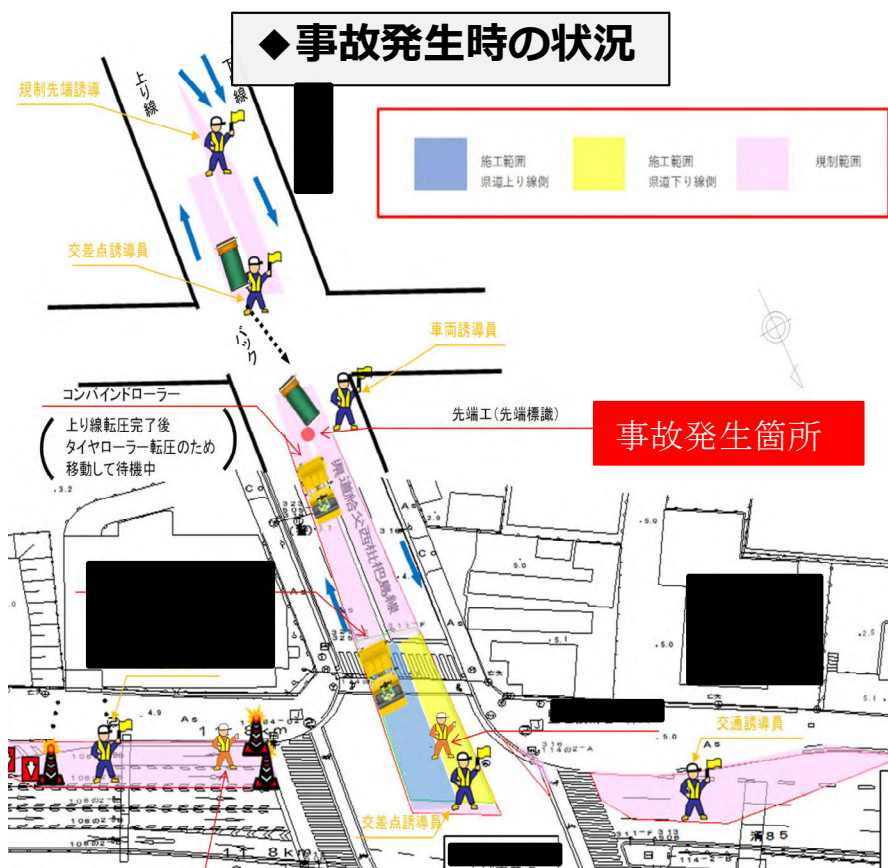
### 事故状況写真

【事故の概要】 切削オーバーレイの作業中、県道の上り車線側の舗設を完了した後、県道下り車線側の舗設を行うために、合材ダンプを県道の上り車線側から下り車線側に後退させた。その際に中央分離帯に設置してある先端標識に合材ダンプが接触し、先端標識を破損させた。

- 作業前の工事作業打合せにおいて、県道部の車両誘導において、中央分離帯が有り、誘導に注意することを指示していたが、誘導員、ダンプトラックの運転手への危険個所の伝達が十分ではなかった。
- 誘導員の合図が不明瞭であったため、運転手が停止合図を誤認した。

- 標識柱及び指定方向外進行禁止標識の破損

- 職員にて再度、危険個所を洗い出し、危険予知マップを作業現場毎に作成する。作業班、誘導員に対しては、朝礼時に危険予知マップを利用し、参加者全員に周知するとともに安全対策を講ずる。また、工事用車両出入口、車両経路に関しても周知する。
- 作業開始にあたり作業班、交通誘導員の参加者全員で統一した合図方法の再確認を行う。

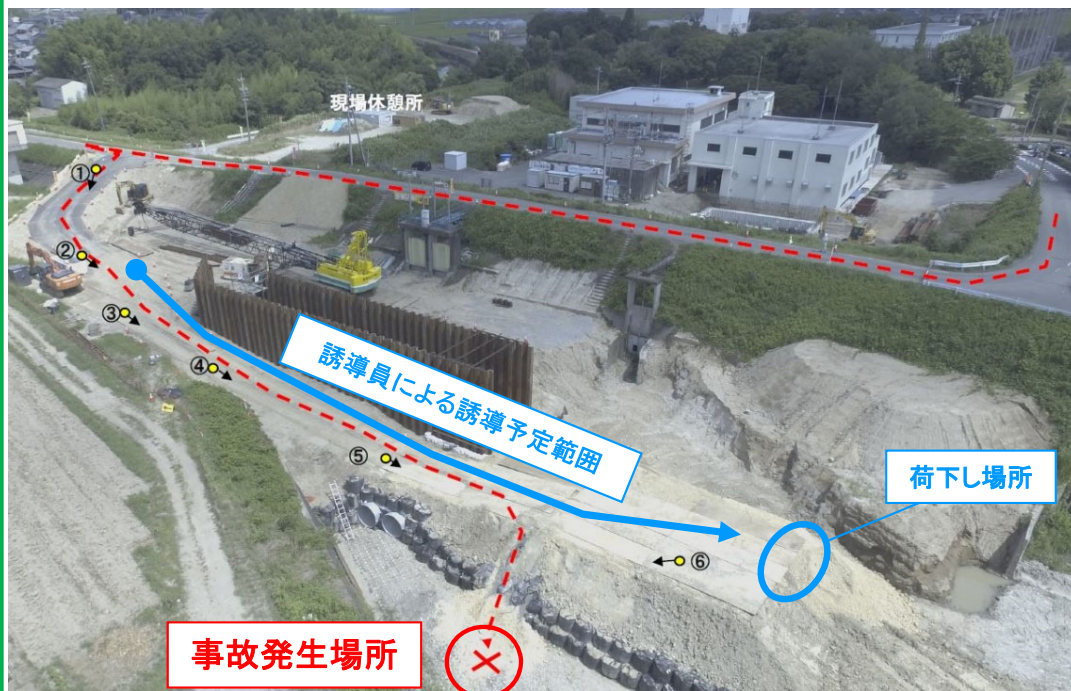
平面図

【事故の概要】 工事用道路の造成に必要な土砂を現場内に搬入するにあたり、既設の工事用道路をバックにて進入していたところ、ダンプ運転手がハンドル操作を誤り、路肩明示を越え、敷鉄板上より脱輪し工事用道路盛土上より約3m転落し、運転手が被災した。

- 【事故原因】
- ・ 早朝にダンプにて土砂搬入を行っていたが、車両の後進に対して誘導員の配置がされていなかった。
  - ・ 路肩明示が低く運転手から見えにくい状態で、路肩に堅固な柵がなかった。
  - ・ 車両の後進距離が長く、狭隘部の通行に対する運転手への注意喚起不足。
  - ・ 被災者の運転技術過信による操作ミス。

- ・ 路肩明示に昇り旗を用い視認性を向上させ、路肩に単管柵を設置しオレンジネットを張る。
- ・ 場内に回転場を設け、車両後進距離を短縮するとともに敷鉄板で拡幅する。
- ・ 車両を後進させる際は誘導員を適正に配置する。

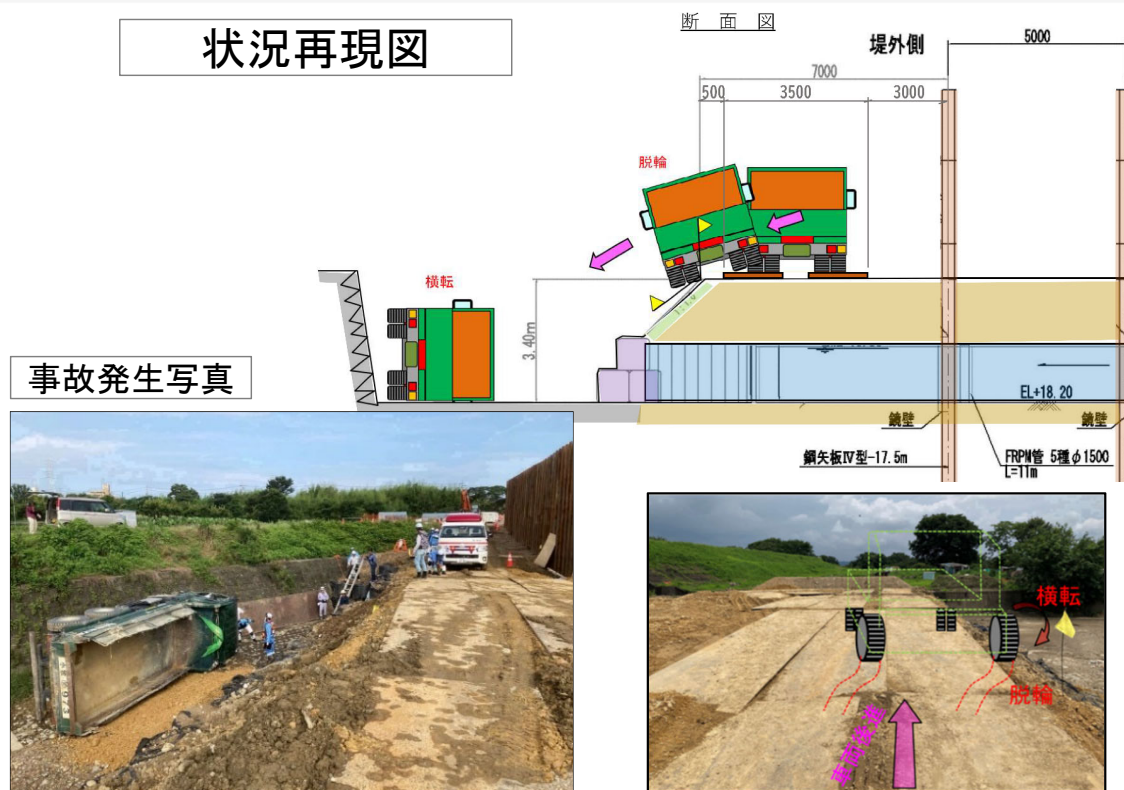
状況再現図

- ・ 外傷性くも膜下出血
- ・ 第10胸椎左横突起骨折
- ・ 第1腰椎左横突起骨折
- ・ 左第11肋骨骨折

- ・ キャビン全損

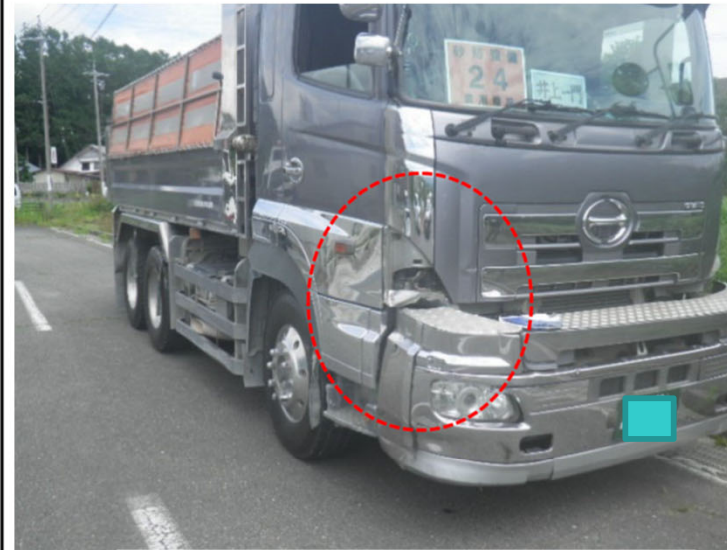
10 t ダンプトラック損傷箇所

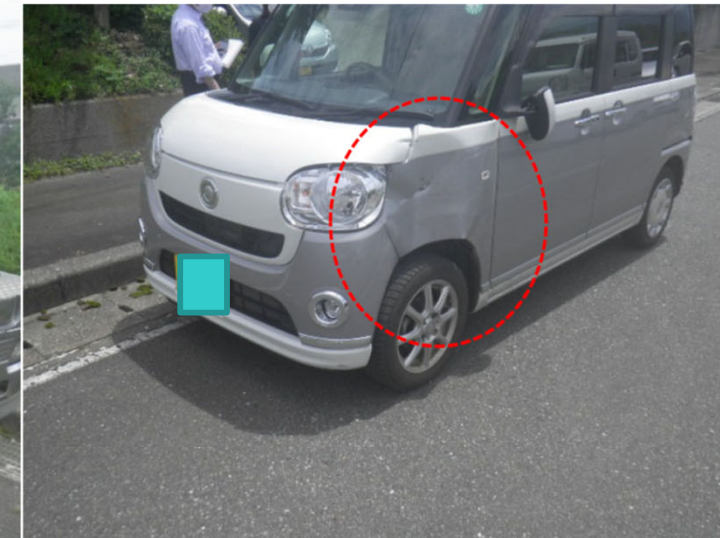
軽乗用車損傷箇所

被災車両：軽乗用車 1 台  
被災状況：前左フェンダー破損

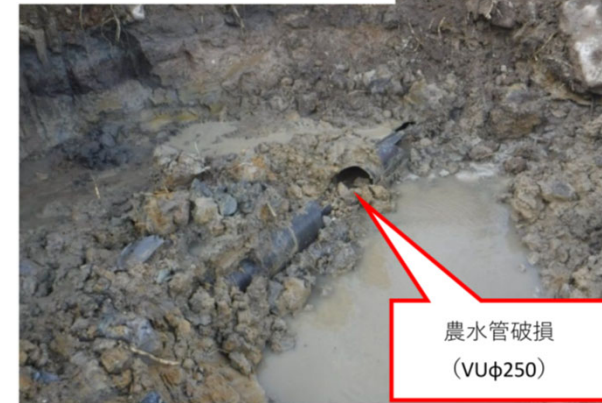
【事故の概要】 石積みの撤去作業は完了しており、その後の後片付け作業である地盤整正中、地表面に見える既設コンクリート殻をバックホウで掘り下げ、除去しようとした時に、コンクリート殻が農水管に接触し、農水管を破損させた。

【事故原因】 ・石積み撤去作業にあたり、石積み及び農水管に対する十分な調査、試掘及び防護を行っていなかった。

農水管破損状況（バルブ閉塞後）

被災状況：既設農水管（VUφ250）の一部破損  
復旧時間：約20時間

- ・石積みの十分な調査を行ったうえで、適切な作業手順書を作成し、手順書に基づく作業実施をする。
- ・地下埋設物に近接する作業を行う前に、地下埋設物事故防止マニュアルによる確実な試掘調査及び防護を行う。

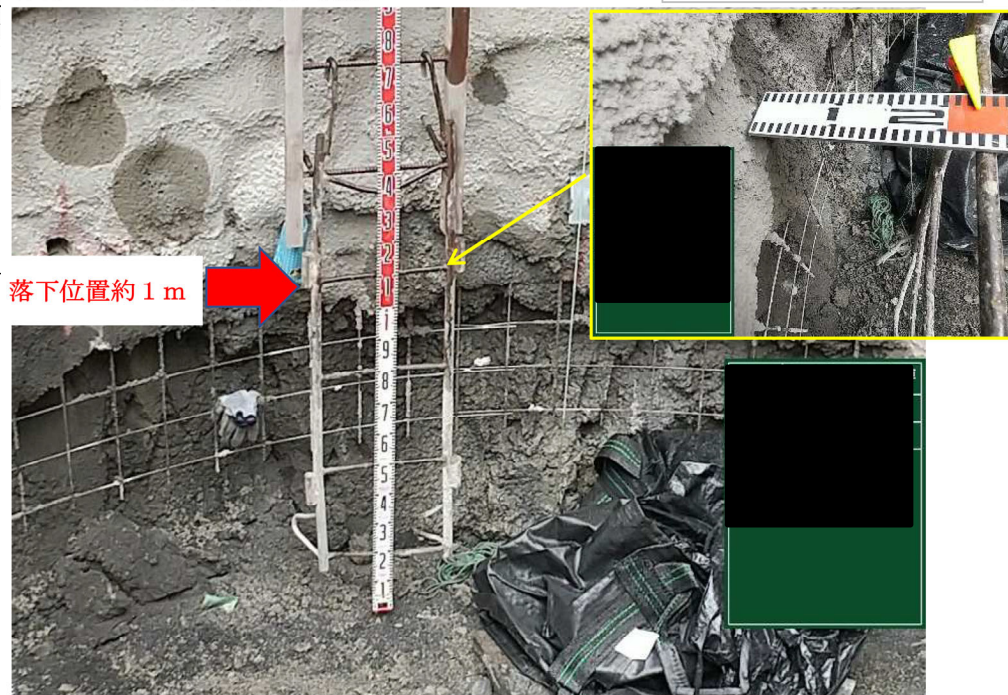
【事故の概要】 深礎工のロックボルト設置の為、被害者はセーフティブロックを安全帯に掛けて昇降梯子を降りた。本人の足元の確認不足により、深礎施工底面より約1m(3～4段辺り)で梯子の踏み桟から足を滑らせて滑落。その際、右足が岩塊の上に落ちた為、捻るように強打した。すぐに病院に搬送、右踵骨骨折と診断されたもの。

【事故原因】 ・作業員が、セーフティブロックは装着していれば機能すると思い込み、転落に関する認識の甘さがあった。

深礎工P1 昇降梯子踏み桟の間隔 30 cm

昇降梯子の蹴込み幅 W=220mm

落下位置約 1 m

- ・確実にセーフティブロックを安全帯に掛ける事、確実に梯子を手で握る事、確実に踏み桟を足に掛ける事、の注意喚起標識を設置する。
- ・セーフティブロックを使用している、ロック機能が働かない高さがある事を再教育する。

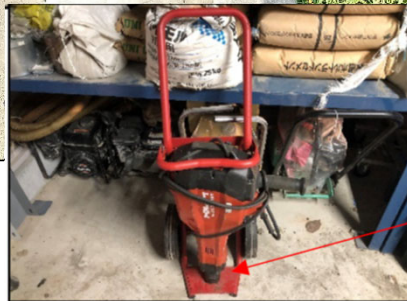
状況再現写真(詳細図)

【事故の概要】道路の拡幅工事のため、情報管路の試掘中に（人力により舗装版をチップング機械にて取り壊し中）に多孔陶管内を通線している情報通信線を損傷させた。

- 【事故原因】
- ・埋設物責任者が現場を離れるため、交代要員を配置し、その交代要員が一時的に現場を離れることになり、はつり作業員に作業一時中止の指示をしていたが、はつり作業員が早く作業を終わらせたいため独断で作業を継続した。（一人作業）
  - ・はつり作業員は、事故当日新規入場者で、理解不足や勘違いがあり、作業手順書の不履行が生じた。

- ・試掘作業中は埋設物責任者は現場を離れないようにする。（試掘作業が最優先）
- ・情報管路が破損した場合の影響の重大性を説明し、問題意識を理解したうえで作業に当たらせる。
- ・作業手順書に記載された施工方法を遵守する。

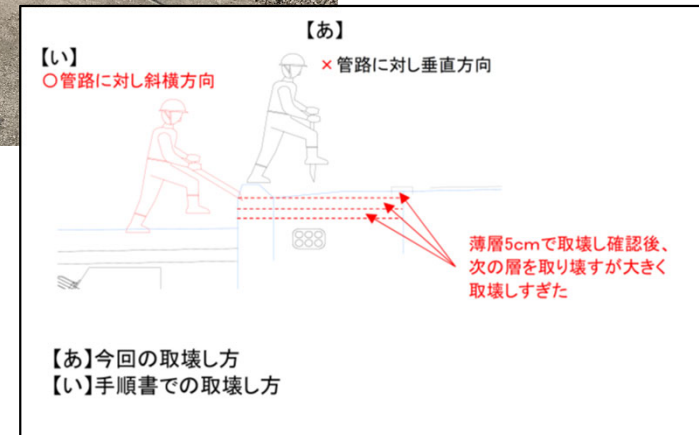
先端ノミで破損

- ・情報通信線の断線  
（一部企業向け通信に影響あり）

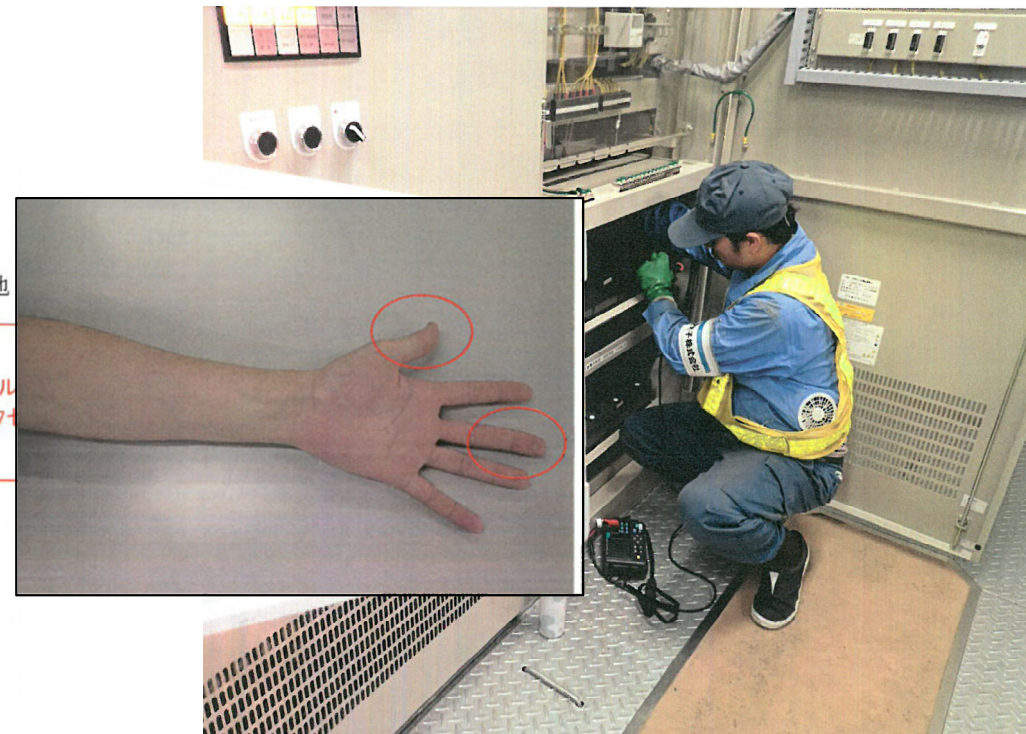
### 無停電電源装置（蓄電池盤）

- 作業前のKY活動において、電気設備を点検する際の服装について周知が不十分であったため意識の低下につながり、手袋の着用を怠った。
- 作業者が、点検作業で測定・筆記の両作業を一人で行うのに手袋のはめ外しが面倒となり、手袋着用をする事を省略して素手により充電部に触れた。

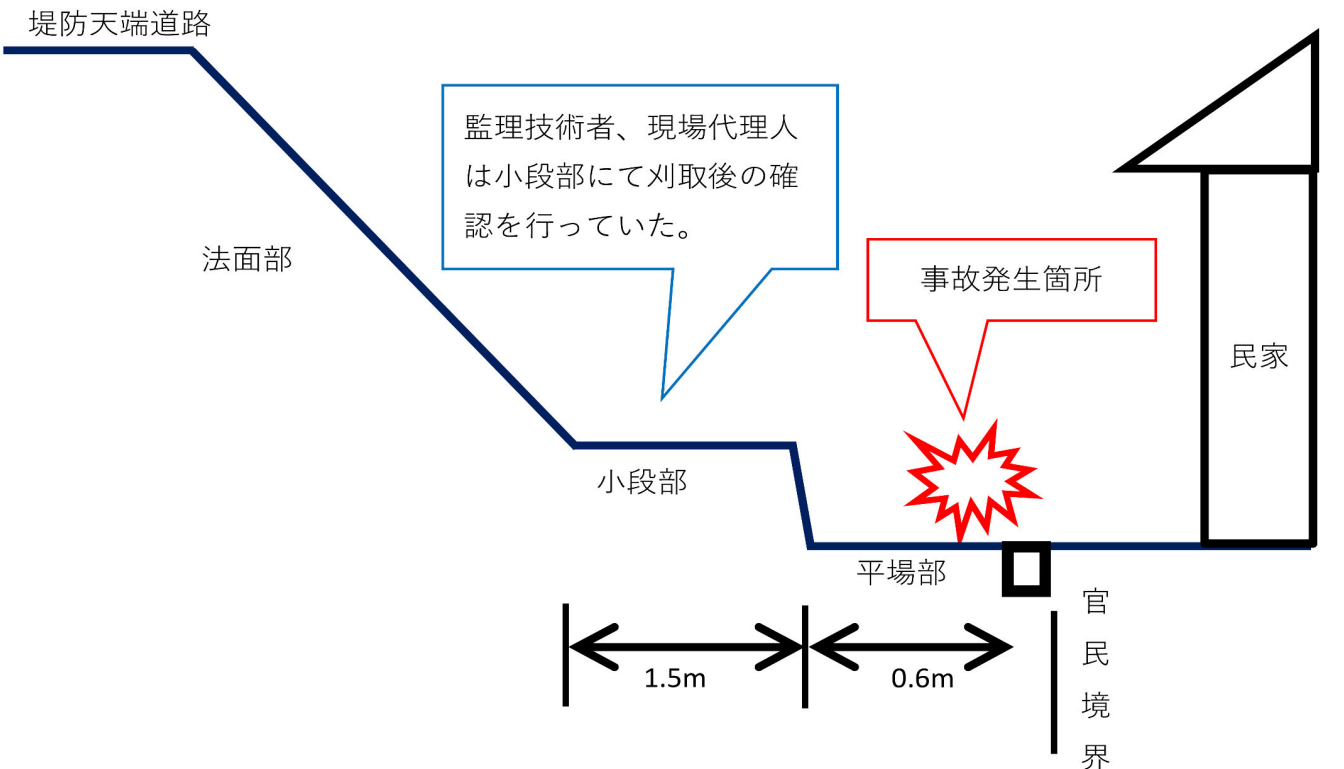
事故発生箇所横断面図

- 【事故原因】
- ・ 草刈り機を活用した機械作業と集草作業を同時に行い、近接施工となってしまった。
  - ・ 苦情対応のため、急遽、草刈り作業となったことから、作業前指導を口頭で行い、当日のKY活動を行っていなかった。
  - ・ 草刈り作業員と集草作業員の作業離隔（10m以上程度）を確保していなかった。

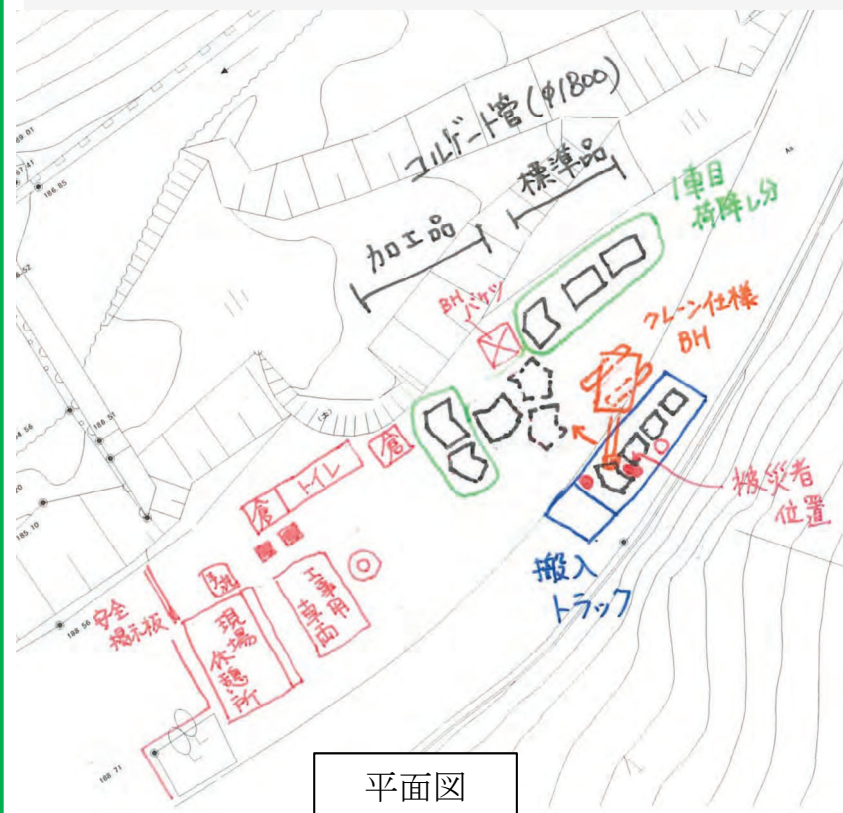
【事故の概要】 仮水路工に使用するコルゲート管の荷下ろしを実施中、クレーン仕様バックホウによりトラックに積まれたコルゲート管を、ワイヤーにて2点吊りをして順次降ろしていた。2車目のトラックからの荷下ろしの際に、角度のついた加工品が、左右でワイヤーの長さが違う状態で持ち上がり、補助をしていた作業員が荷が振れないようにと反射的に手を添えたところ、片方のワイヤーが外れ、吊り荷が落下し、別のコルゲート管との間で手を挟んだ。

【事故原因】 ・繰り返し荷下ろし作業を行うことにより慣れてきて、油断し、荷の安定を十分に確認せずに吊上げ作業を進めたことが原因と考える。荷からの離隔を十分にとっていなかったことも一因と思われる。

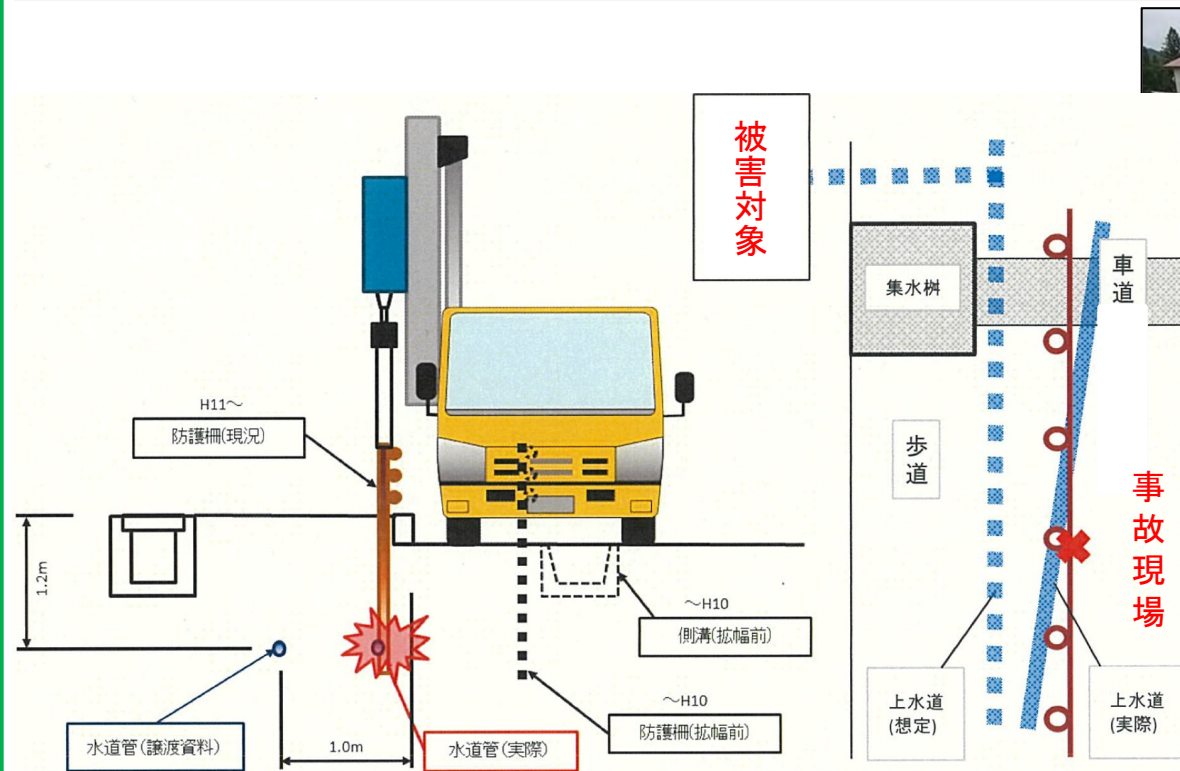
【事故の概要】 防災工事において路側防護柵の撤去、新設作業中に、市より埋設管（水道管）の減圧の通報が入り、施工済みの支柱1本から上水道と思われるしみだしを確認した。その後、試掘を実施した結果、水道管の損傷が確認された。

- ・発注者から入手した図面より埋設管とガードレールとの離隔があると理解した上で、埋設物探査を実施したが、探査機の取扱いが間違っていたため反応がなく、埋設位置の正確な検知ができなかった。
- ・ガードレール支柱打ち込み作業中に下請の作業員から異変があるとの報告があったが、埋設管と離隔があるとの認識から、転石と判断して作業を継続させた。

- ・上水道管損傷（市物件）
- ・被害対象：1軒
- ・復旧：4日

- ・埋設物調査に使用する埋設探査機についての訓練を行い、確実に探査を実施する。
- ・施工中、作業員から異変の報告があった場合は、真摯に原因究明を行う。

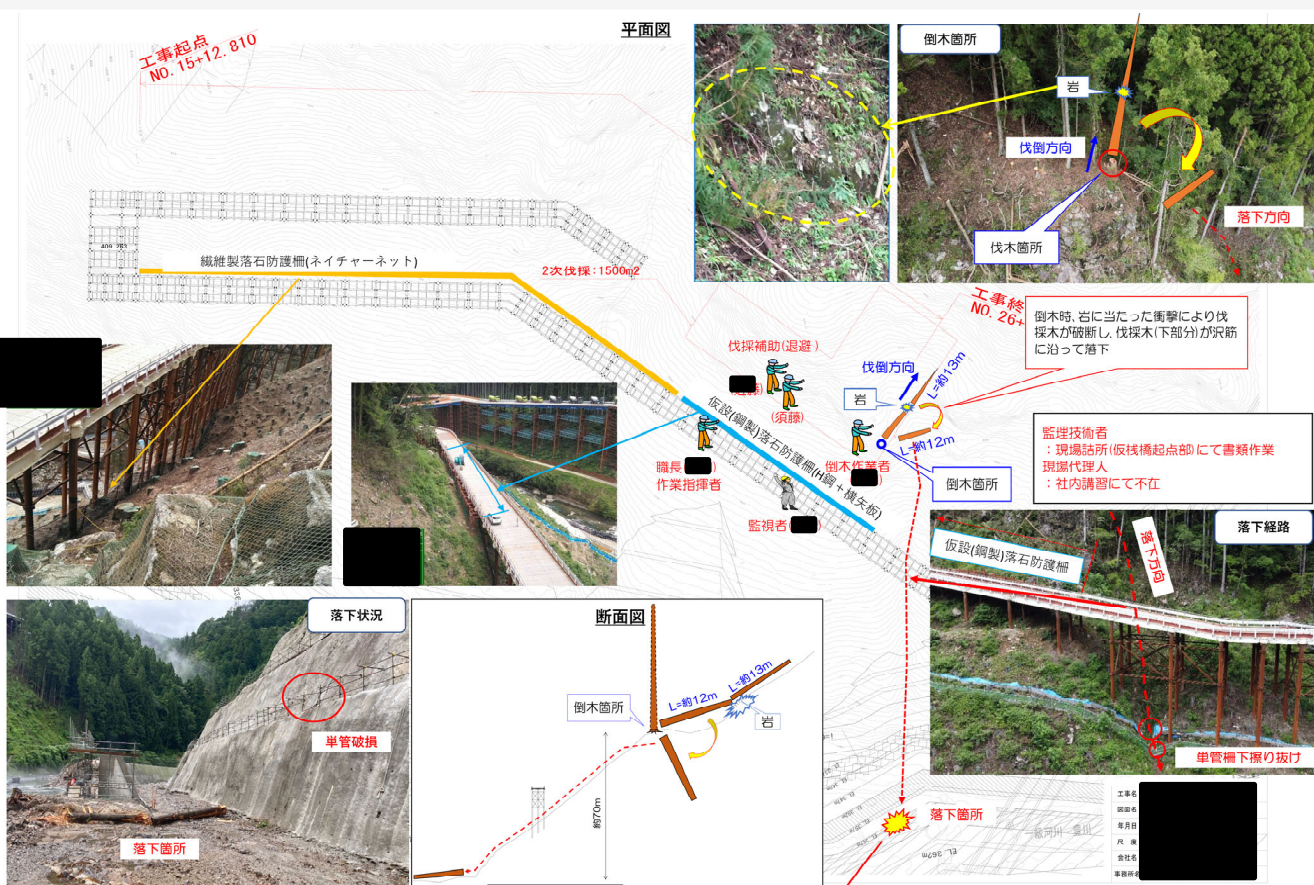
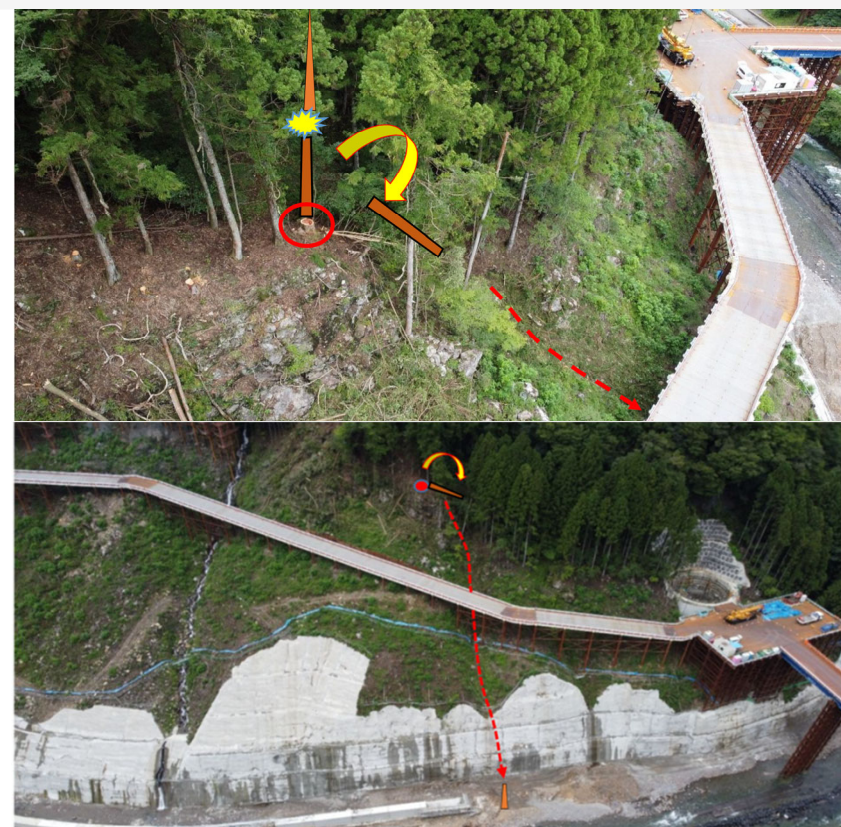
## 施工狀況写真

【事故の概要】 伐採作業を開始し、伐採前に倒木方向の下方工事の状況を確認していた。4本目の伐倒時に、伐採木が岩に当たり破断した。破断の衝撃により跳ね上がった伐採木の下部分は伐採箇所にとどまらずに沢方向へ滑落し、沢筋に沿って下方工事落下した。落下により吹付法面、法肩の単管柵等(約8m単管6本)が損傷した。

- ・山側方向へ伐倒制御を行った。
- ・経験上、生木の大木（幹回り約70cm）であれば、岩塊等への着地衝撃により破断することはないと想定していた。
- ・伐採木が、破断かつ跳躍により谷筋へ落ちた場合、下方現場まで落下することを想定していなかった。

- ・仮設手すり用単管柵損傷  
(単管6本、8m)

- ・「落下防護ロープ」を取り付け、伐倒木の滑落を防ぐ。
- ・伐倒方向に破断に至る危険性のある岩塊や凹みが存在する場合、「緩衝材」（伐木・枝を活用したクッション）養生をする。
- ・「防護柵」を谷筋に追加設置し滑落した場合の補足対策を行う。

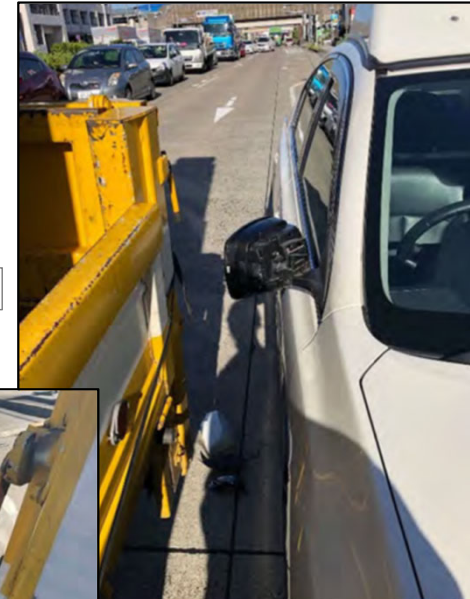
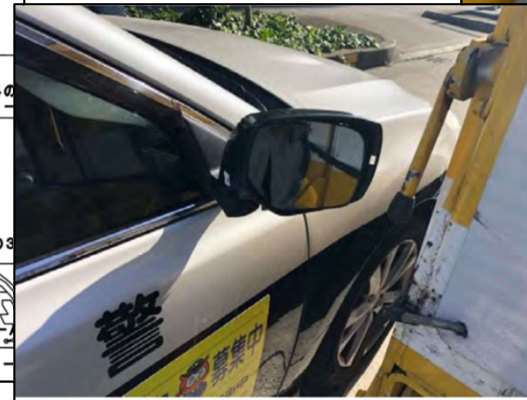
### 被害状況写真

- ・被災車輛  
県警パトロールカー
- ・被害対象  
サイドミラー破損、ドアに  
擦り傷

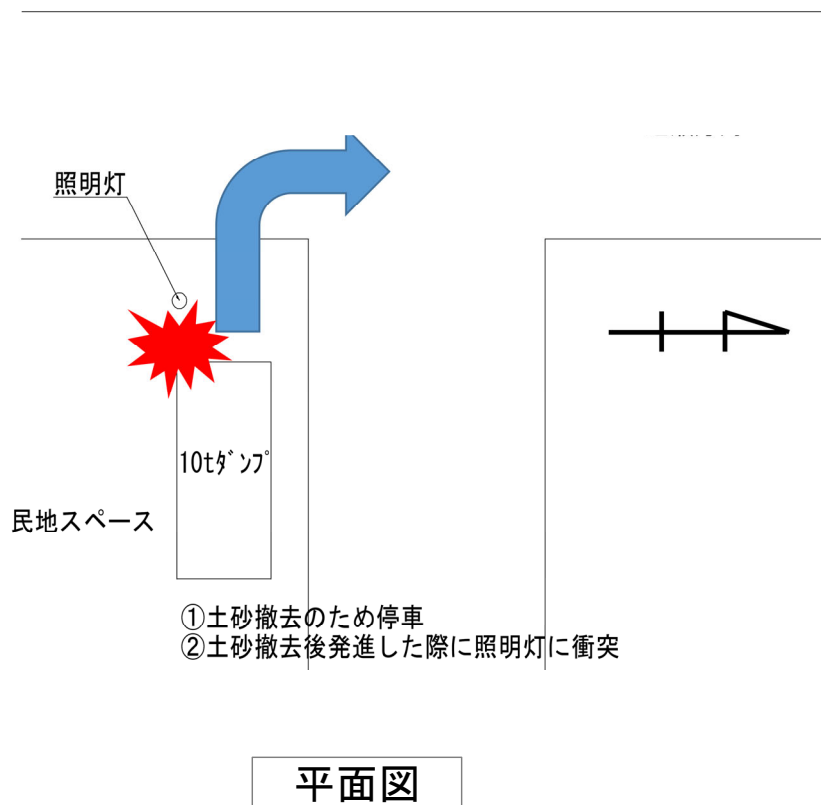
### ◆事故発生時の状況①

【事故の概要】 切土を別工区へ運搬し、その帰路において10tダンプトラックの荷台の後方に付いた土砂を落とすため、運行ルート途中の空地(民地)に止まり、土砂を荷台中央に集めた後に発進した際、前方不注意により民地の照明灯を破損させた。

- 【事故原因】
- ・ 土砂荷下ろし後のダンプへの土砂付着の見落とし。
  - ・ 運転手の判断で民地に停車し作業を実施。
  - ・ 手順書外の作業による焦りに伴う前方不注意。

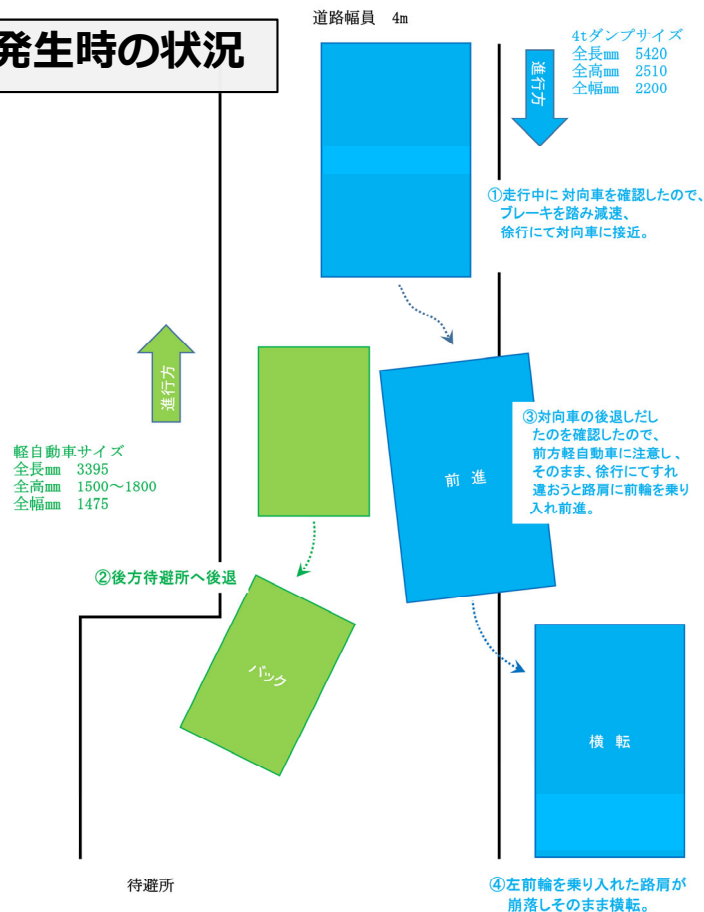
（概略図）

【事故原因】 ・一般車両を優先する市道の待避所付近において、対向車と安全な距離をとってすれ違おうとして路肩部分に乗り入れた。  
・前日までの降雨等により路肩の強度が低下していた可能性がある。

・市道 法面、路肩の損傷 10m  
・頸部挫傷（全治1週間）
