# 中部地方整備局管内の工事事故 発生状況について

令和3年11月

中部地方整備局 企画部  
技術管理課

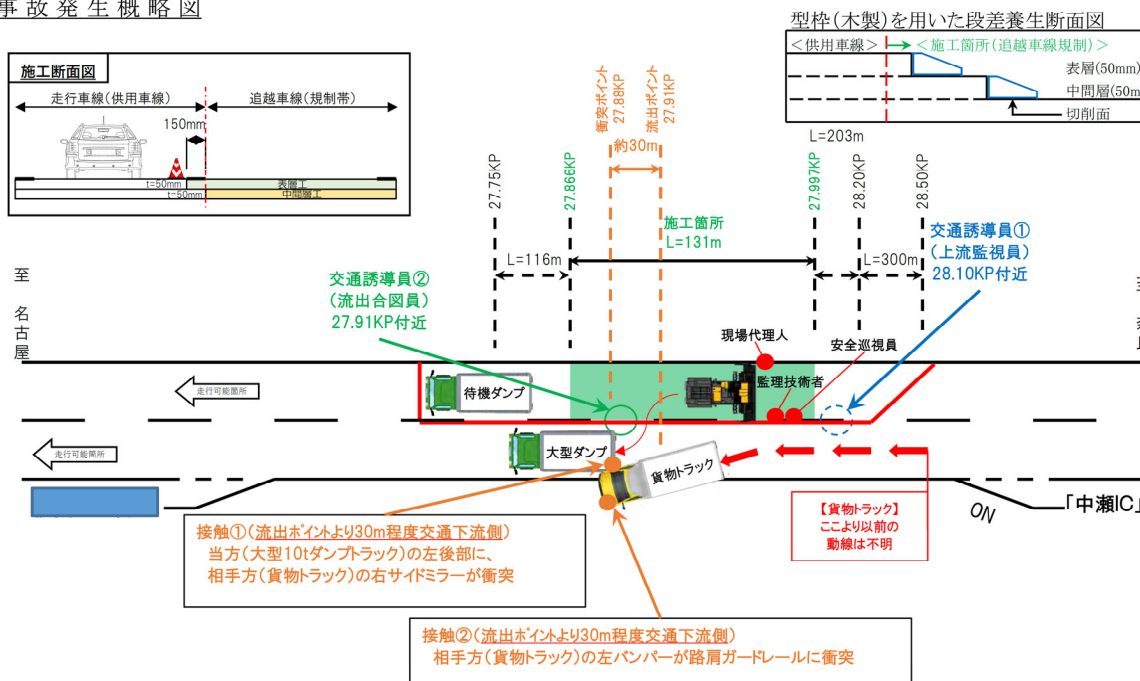
事故発生概略図

【事故の概要】 追越車線にて切削オーバーレイ工の中間層を施工中に、10tダンプトラックが、アスファルト合材を降ろし終え、交通誘導員の合図にて車道へ流出した。走行車線を30m程度走行した地点で、後方から走行して来た一般の貨物トラックが10tダンプトラックに追突する形となり、10tダンプトラックの左後方部と貨物トラックの運転席側サイドミラーが接触した。貨物トラックが、10tダンプトラックを避けようとハンドルを路肩側へ切ったことにより、路肩のガードレールにも接触し、貨物トラックの助手席側バンパーが破損した。

【事故原因】 ・10tダンプトラックの運転手が、規制から流出する際、段差を乗り越えるのに手間取り、合流後に速度を上げるのが遅かった。

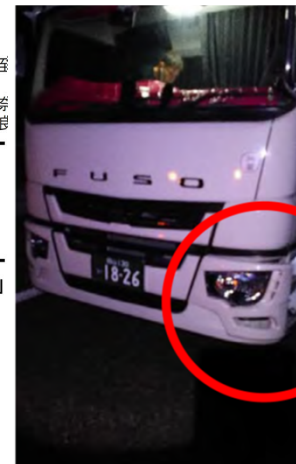
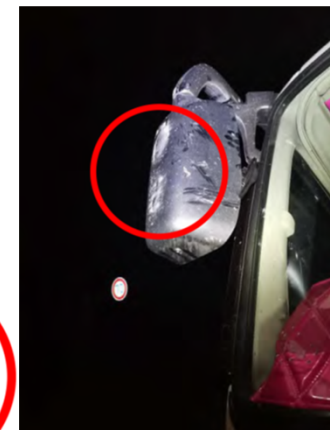
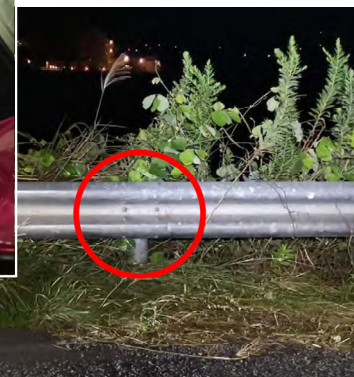
ガードレール損傷部

- ・貨物トラックのサイドミラー、バンパーの破損
- ・ガードレールに擦過痕

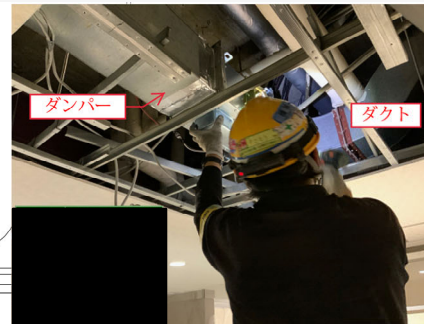
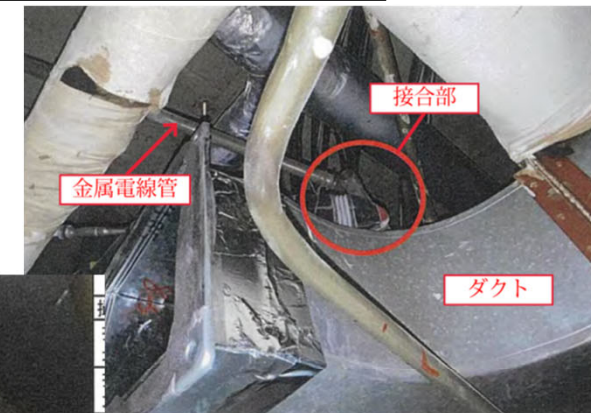
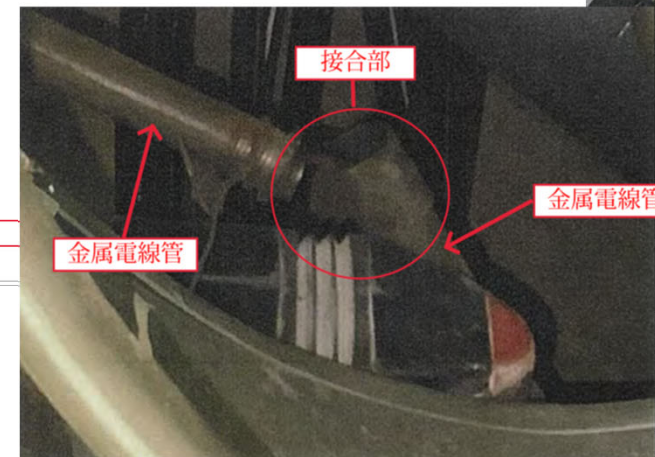
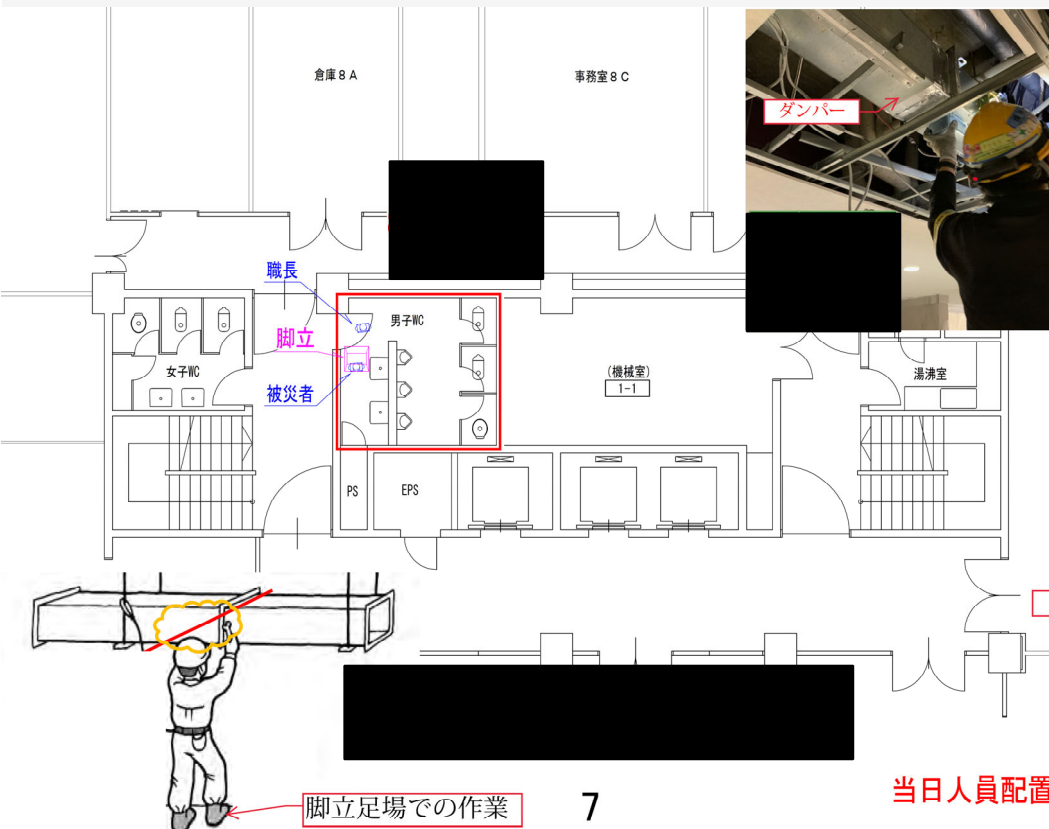
## ◆事故発生時の状況写真

【事故の概要】 庁舎内のダンパー交換工事中、新設ダンパー吊込み用アンカーを打設する際、既存の金属電線管を手でよけた。金属電線管を手でよけた事により接合部が欠け、欠けた部分で内部電線の被覆を損傷し、金属管と電線部分が接触し短絡（ショート）を起こした。その際、作業員がショート時の熱により作業手袋が焦げて右手を熱傷した。

- 【事故原因】
- ・一次下請作業員が、ダンパー吊込み用アンカーを打設をする際に、既存の金属電線管の位置をずらす必要が無いにもかかわらず、不用意に手でよけた。
  - ・作業前の調査において元請及び下請職員の立会で、ダクト廻りに、金属電線管があるのを確認していたが、結合部の劣化の状況まで確認していなかった。

- ・既存物の事前調査において、作業に支障が出るものがないか確認し、それに対応した作業を行う。特に不明な既設配管等がある場合には確認して対応を行う。また必要に応じて監督員に報告し対応を協議する。
- ・朝礼後周知会を行うなど周知・教育の徹底を行う。また作業においては、作業員が注意すべき箇所に黄色テープでマーキングを行い誰でも認識出来るようにする等、注意喚起を行う。

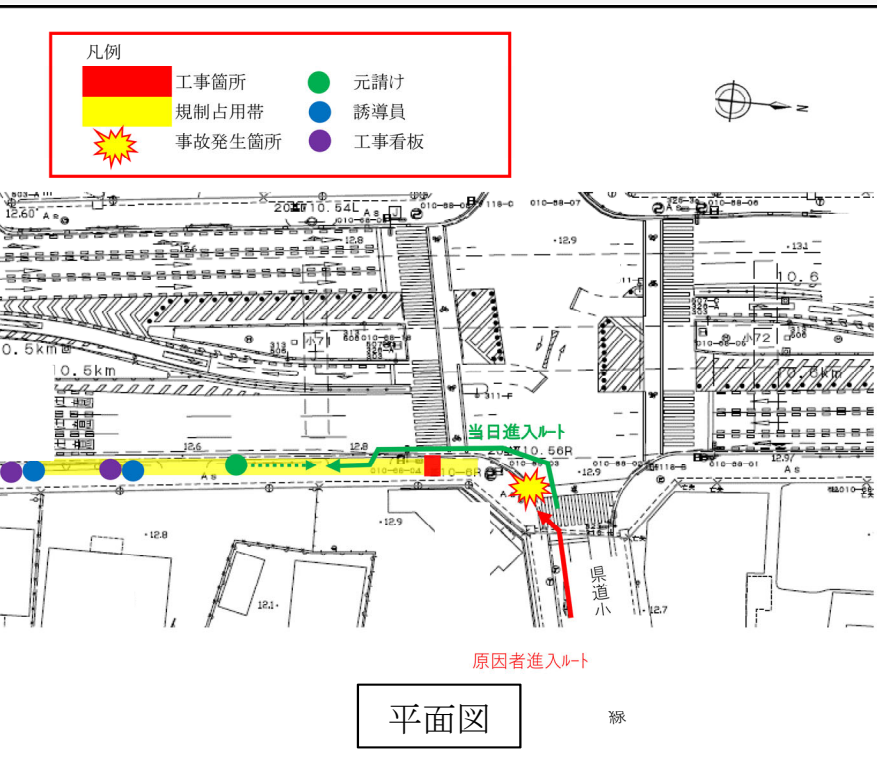
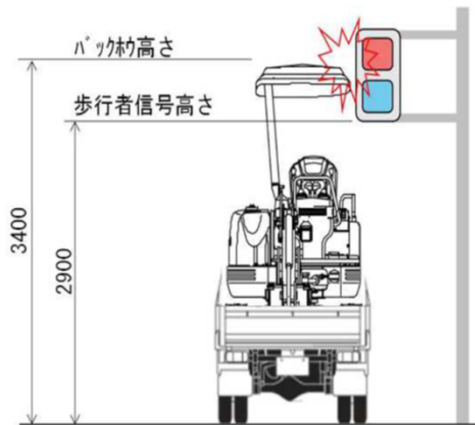
歩行者信号高さ

【事故の概要】バックホウを積載したダンプトラックの運転手が、現場進入路付近の交差点にて信号待ちをしていたところ、交差点横断歩道部の間口が広く進入しやすいと感じた。KYミーティングにて打合せた進入経路とは異なるが、自らの判断にて横断歩道部から進入したところ積載していたバックホウが歩行者信号に接触し、損傷させた。

【事故原因】・打合せ時に元請職員が平面図及び写真にて指定した乗入れ口を確認していたにもかかわらず、自らの勝手な判断によって本来は通行してはいけない規制のかかっている歩道に乗入れた。  
・誘導員の合図に従い、現場に乗入れを行うべきところを、合図を待たずに車両に乗入れた。

- ・被害物件  
歩行者信号機
- ・被害状況  
灯具のLED一部破損
- ・復旧までに2時間

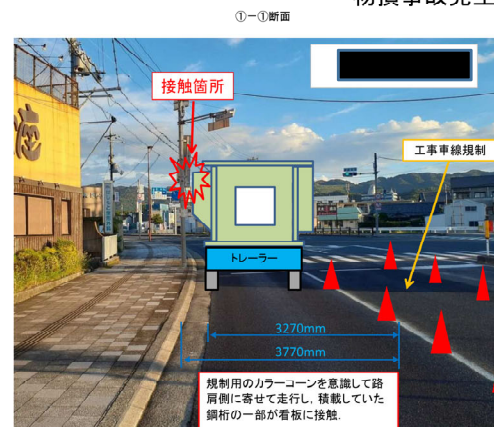
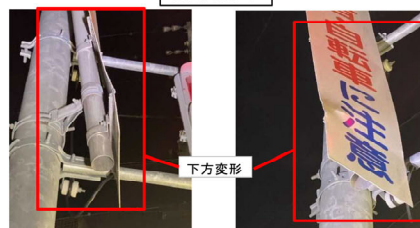
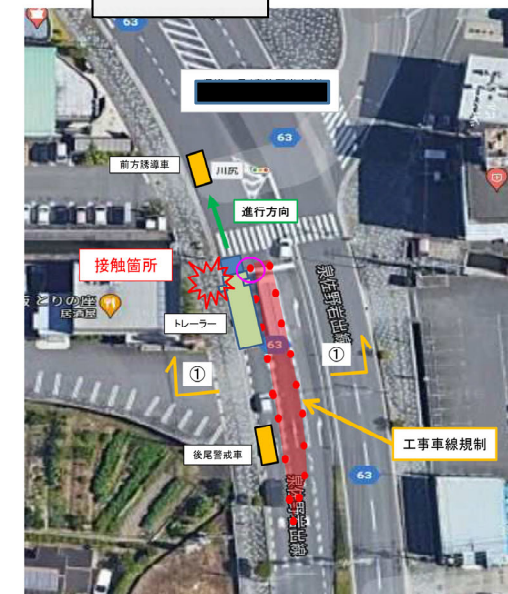
看板損傷狀況

【1台目】  
ト礼壁面延長30～40cm損傷  
【2台目】  
注意喚起看板下端の一部変形

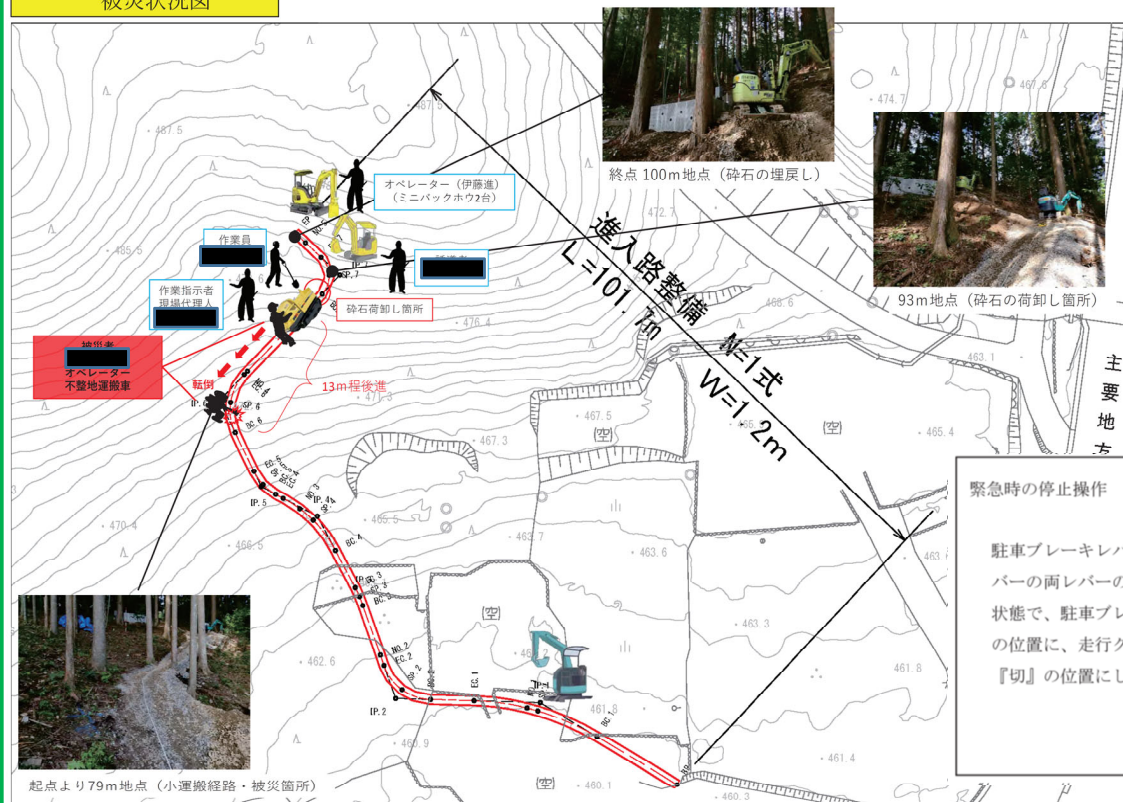
被災状況図

【事故原因】 ・ 砕石運搬のためエンジン回転が高い状態で走行クラッチを急激につなぐ動作をしてしまったこと。  
・ 作業をしていた進入路は急坂路であったことから、運搬車が想定以上の速度で動き始めたため、慌ててしまい速やかな停止措置ができなかったこと。

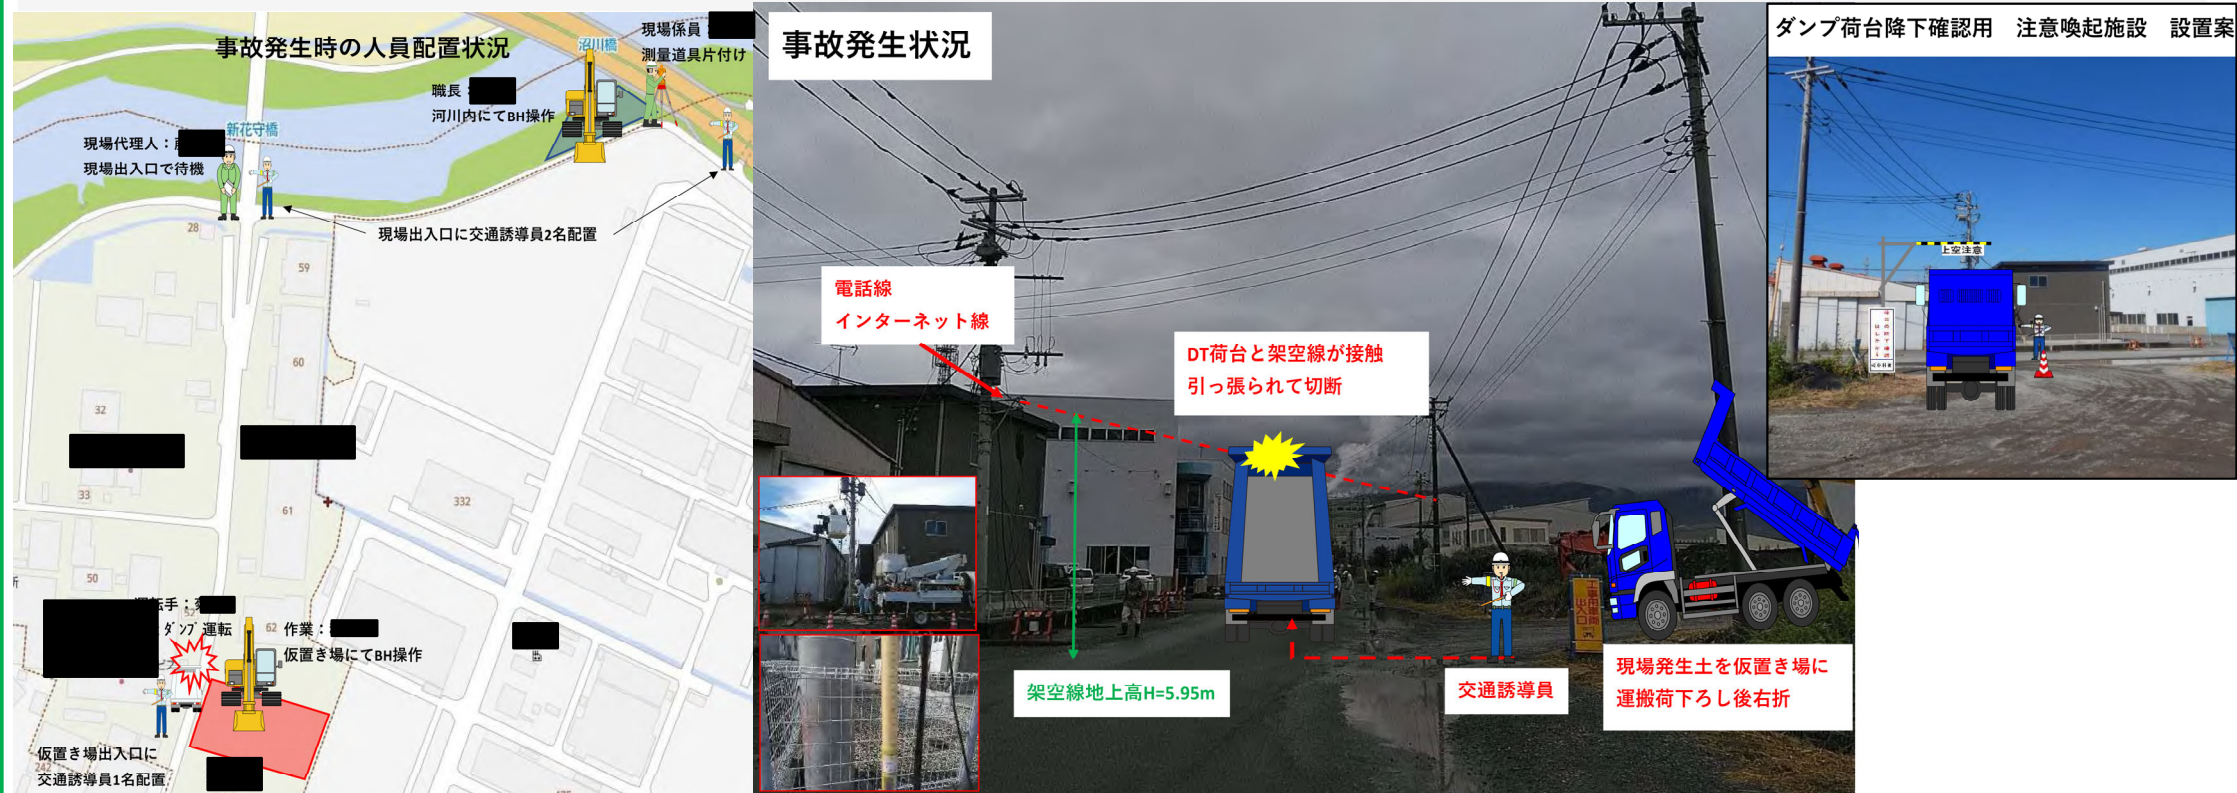
- ・ ダンプダウンしたことを確認するよう書面で指示しているが、運転手の自己判断により、水気を切るためにダンプアップ状態でしばらく待機し、その後、ダンプダウンを確認せずに移動してしまった。
- ・ 市道へ出る際に、交通誘導員の合図を確認するよう口頭で指示しているが、優先する入庫ダンプの誘導対応中であつた交通誘導員の合図を運転手が確認せずに出てしまった。

- ・ ダンプアップ後は必ず目視にて確認すること及びダンプダウンするまでは発進しない事を作業手順書に具体的に記載し、安全朝礼時に再度周知・教育する。また、搬入出路にダンプダウンを注意喚起する看板及び、高さ4mの位置に高さ制限装置を設置する。
- ・ 入庫ダンプを優先とし出庫ダンプは出口で交通誘導員の合図があるまで発進しないことについて作業手順書に記載し、朝礼時に周知徹底する。

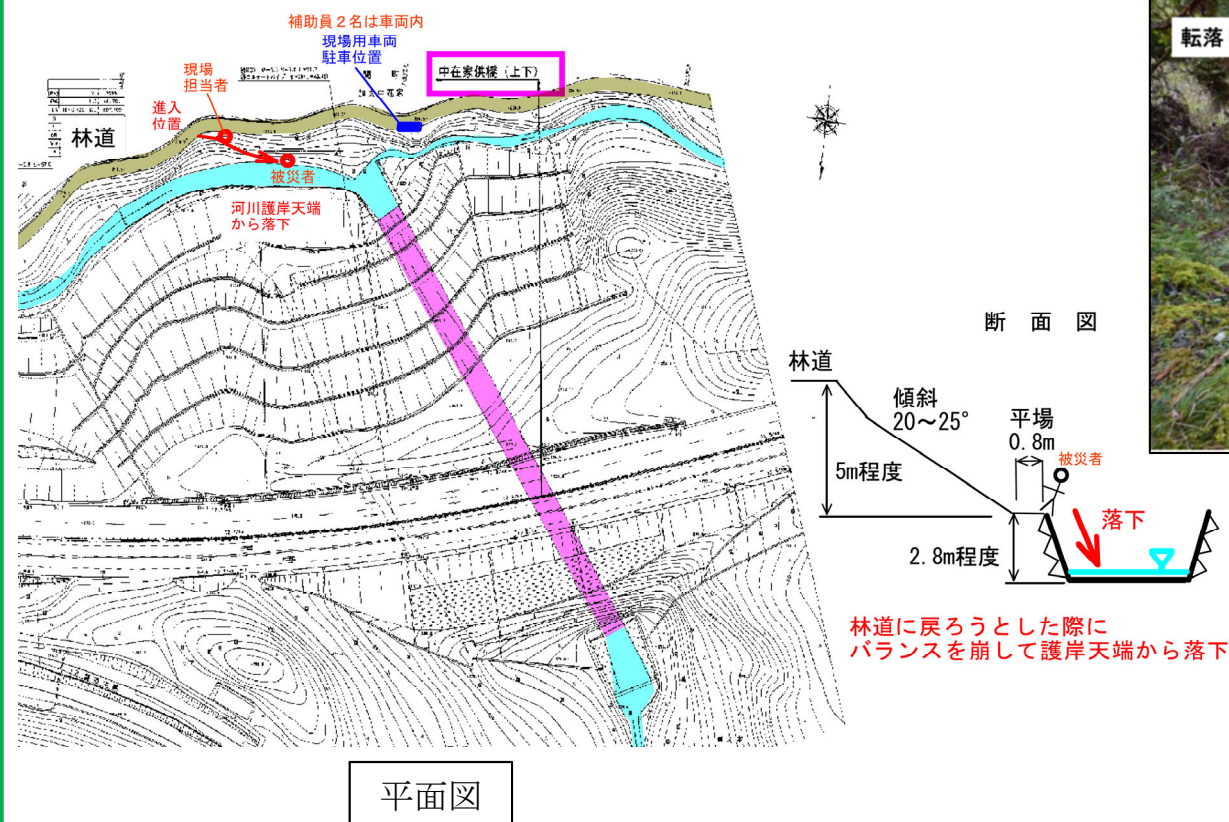
【事故の概要】 点検対象構造物の確認を行うために林道法面を斜め方向に下って護岸天端へ到着したところで高低差が大きいことに気づき、安全対策を講じるために林道へ一旦戻ろうとした際、木の葉で覆われていた不陸に足をとられ、バランスを崩して河岸下(高低差2.8m)へ後ろ向きに転落した。

【事故原因】 ・草木等が生い茂っている現地状況の詳細が分からない箇所であったにもかかわらず、これまでの経験から危険は無いと判断し、安全対策をせずに安易に進入了。

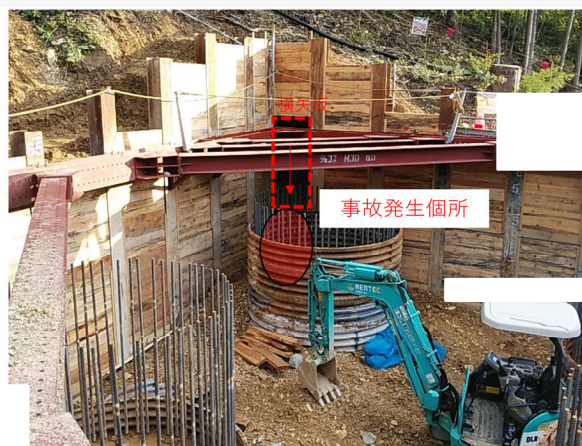
事故発生箇所

【事故の概要】 土留工横矢板設置の作業において、起点山側角部を深さ5.8m掘削する計画の中で4.5mの掘削を済ませていた。残り1.3m掘削するにあたり地山が不安定であったことから、掘削を更に2段階に分けて施工するために0.6m程度でとどめ、H形鋼の矢板取付部の土砂をバールにて除去していた際に、上部から設置済の横矢板(2m程度)が背面の土砂とともに高さ0.6m程度垂直に落下し、右手親指付近をバールと落下した横矢板とに挟まれ負傷した。

【事故原因】 ・土砂(破碎帯)崩壊には常に気をつけ、横矢板と掘削土壁との隙間は砂を用いて裏込めを行っていたが、横矢板背面土砂の緩みに伴う土圧開放により、背面土砂崩壊と横矢板落下の想定が出来ていなかった。

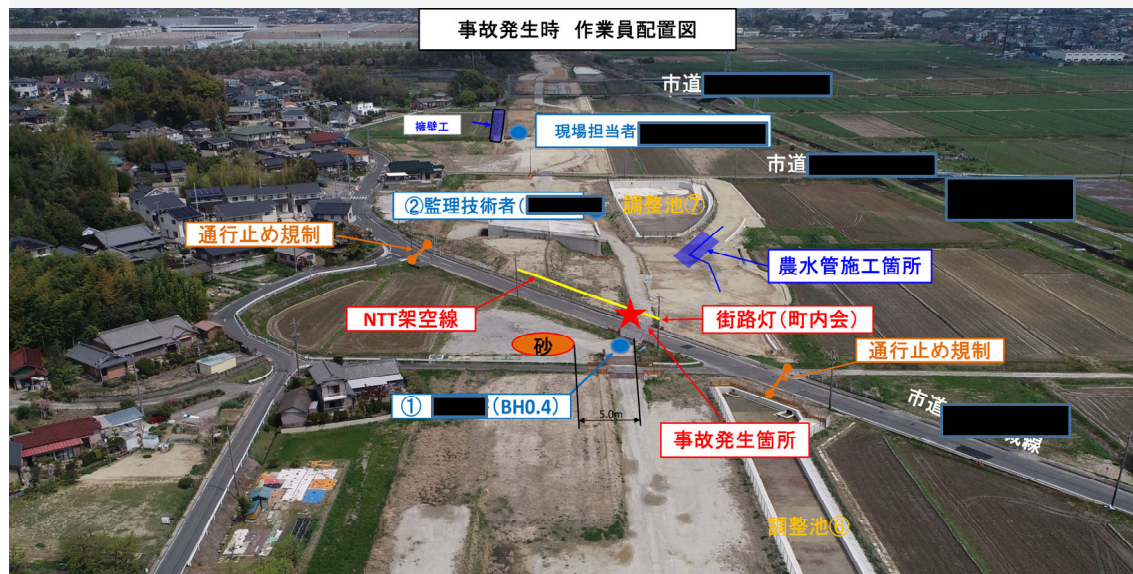
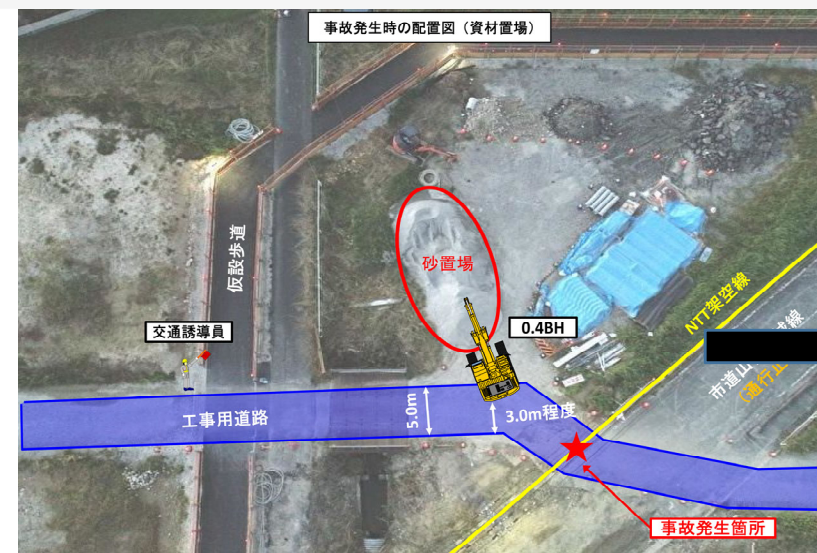
### ◆事故発生時の状況写真等

【事故の概要】 点検農水管を布設する作業中、埋戻し作業に使用する砂を集積場（資材置場）で積込むため、バックホウ(0.4m<sup>3</sup>)を移動した。集積場に到着したが昼休憩ということで職長より声をかけられ、オペレータは戻る際にアームを上げたままバックホウ(0.4m<sup>3</sup>)を移動してしまい、NTT架空線を損傷した。

【事故原因】 ・バックホウが架空線の下を通行する時に監視人が不在(持場を離れた)であったこと。  
・バックホウのオペレーターが監視人のいない状況でアームを上げたまま移動した。

- ・ NTT通信線のケーブルハンガー及び防護カバー損傷  
管理者：NTT西日本（電話・インターネットは異常なし）
- ・ 街路灯(電柱添加)の配線損傷  
管理者：町内会（公衆への影響なし）

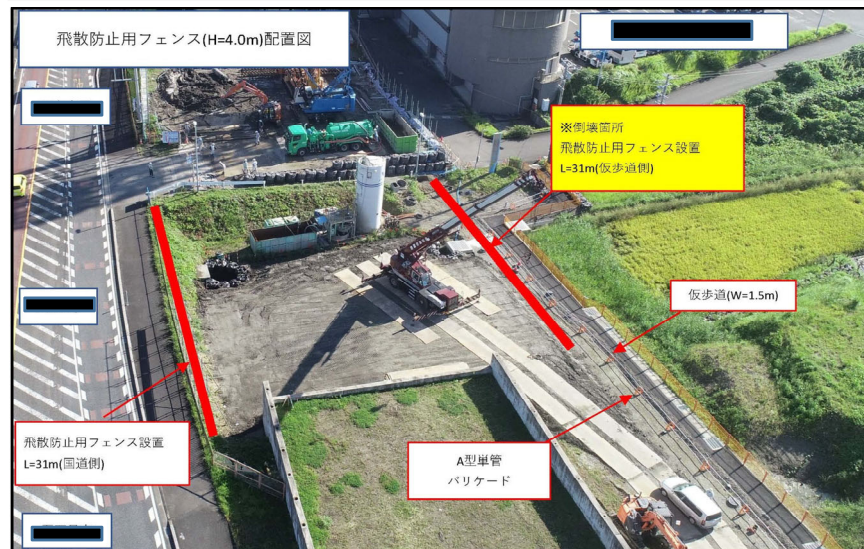
物損事故概略図

【事故の概要】 既製杭工の排泥作業時に予想される泥土の飛散防止対策として設置した飛散防止用フェンスが強風により倒壊し、隣接する仮設歩道用のネットフェンスを破損させた。

【事故原因】 ・ 強風対策としてメッシュシートを取外しの不備。  
・ 仮設歩道側の現場条件（風向き・通行量）を考慮せずに設置したため。

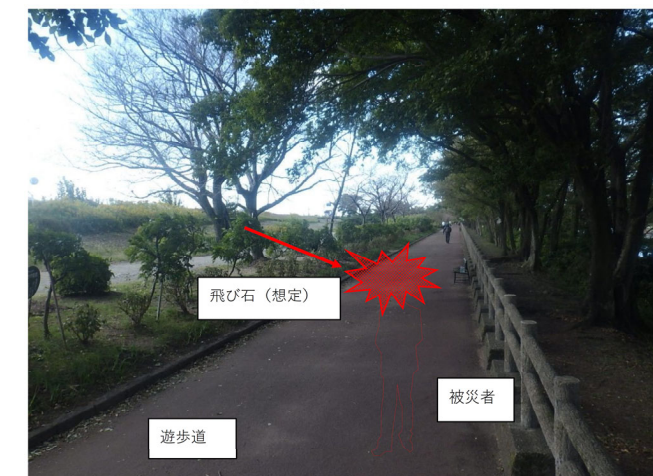
◆事故発生時の状況写真

・前頭部裂創  
（全治2週間）

・除草作業の直前のごみ拾いは今までも行っていたが、今後は露出している石等の異物まで対象として確認する。発見された石等の異物については事前に除去を行うか、除去できない場合は距離標等と同様に明示及び先行刈りを行うことにより破損による飛散を防止する。

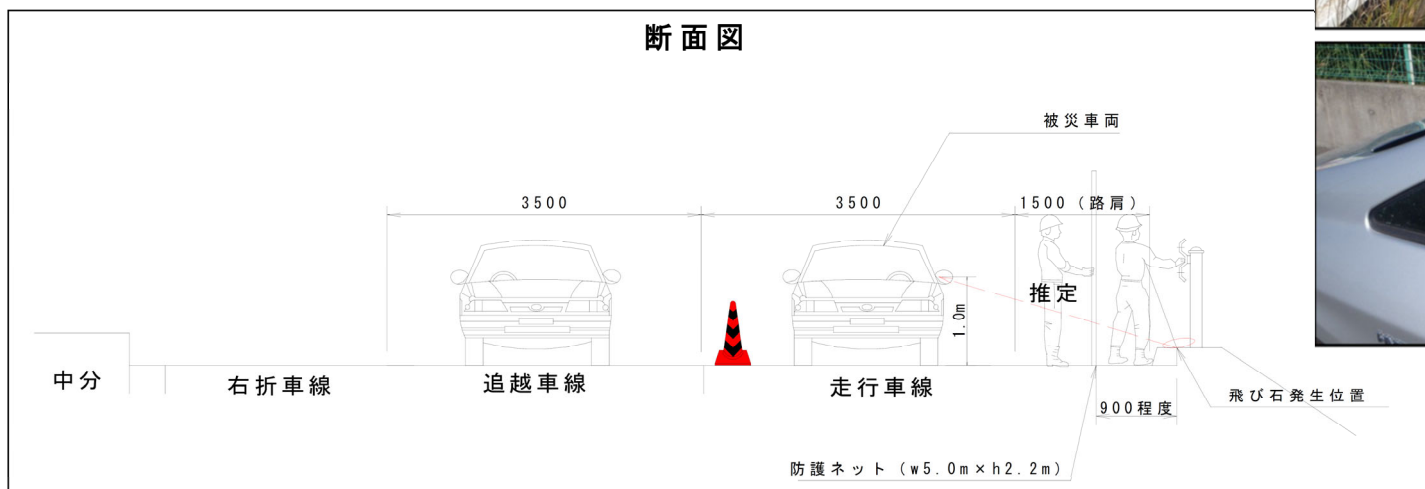
断面図

【事故の概要】 法面上部(路肩)の除草を行うため、走行車線規制を行い、飛び石防護ネットを配置して、規制先端側から終点（交差点）側に規制を伸ばしながら、順次除草作業を実施していた。除草作業が進行し、交差点部の規制を短縮したところ、開放された走行車線にて信号待ちをしていた一般車両（左前方の三角窓ガラス）が飛び石により破損した。

・被災物件：普通自動車  
被災状況：左前方三角窓ガラスの破損

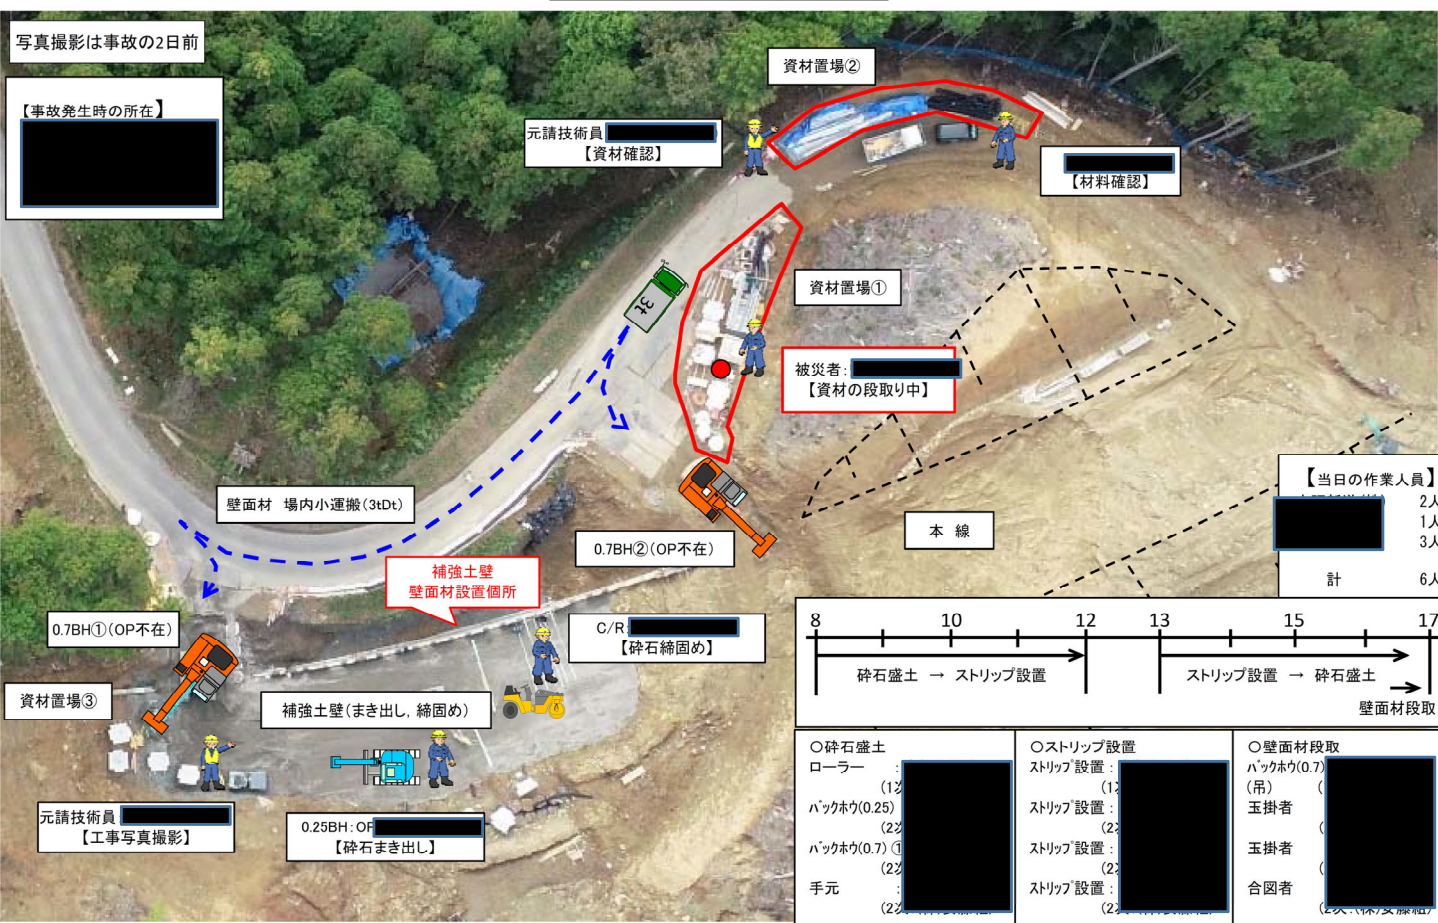
事故当時の人員配置図

【事故原因】 ・一人作業となっており、作業の担当者、共同作業者の確認及び周知が不明瞭であった。  
・T型ブロックが不安定な状態で仮置きしてあった。（仮置き方法も作業手順書に未記載）

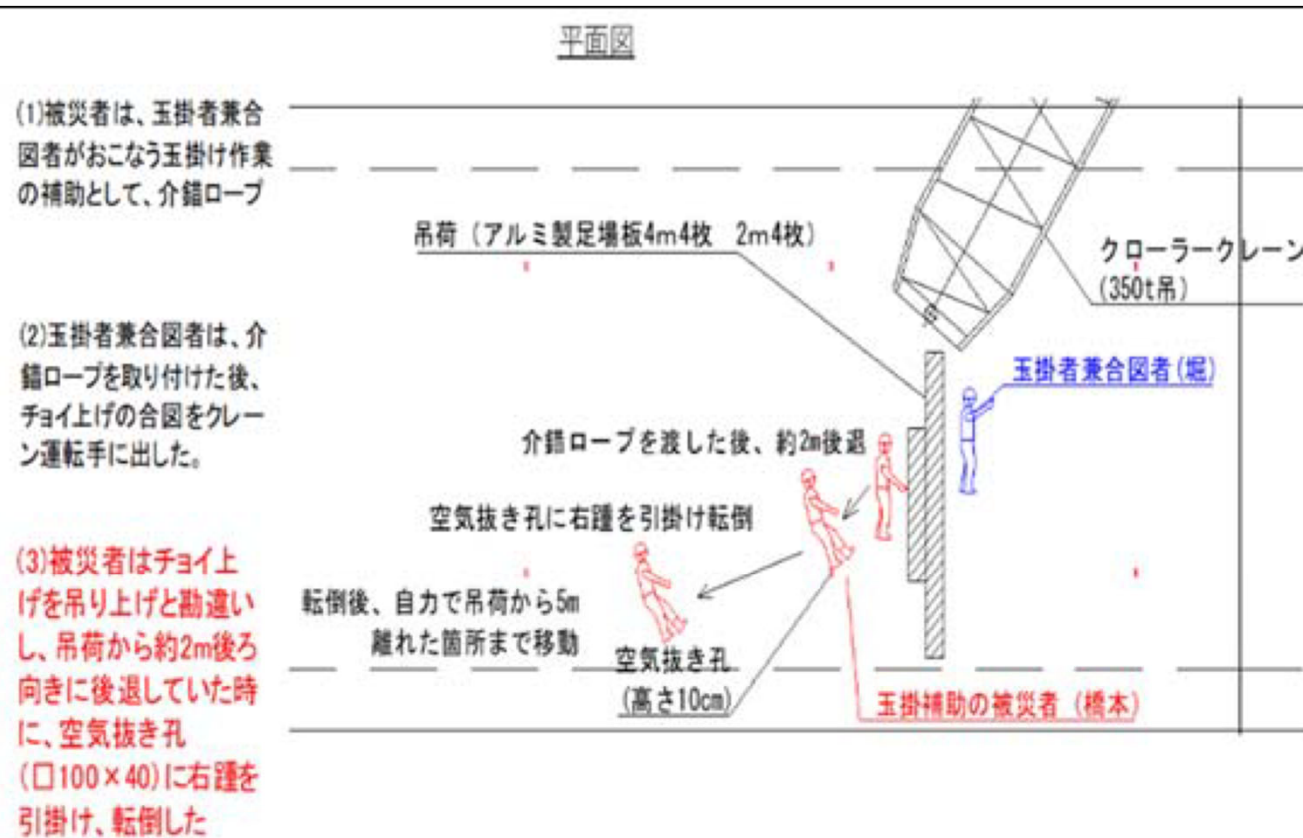
【被災状況（再現）】

【事故の概要】 PC床版上において足場資材をクローラークレーンで吊り上げヤードに移動する片付け作業中、施工管理職員が介錯ロープの準備等の玉掛け作業の手伝いを行った際、地切りしようとした吊り荷から離れようと後ろ向きに後退したところ、10cm程度突き出ている空気抜き穴に右踵が引っかかり転倒した。

- 【事故原因】
- ・ 自らの判断で担当職務外の玉掛けの補助作業を行った。
  - ・ 吊り作業にあたり荷のチョイ上げ（地切り）を吊り上げと勘違いし慌てて後退したところ、突起物につまずき転倒した。
  - ・ 合図者が「被災者が突起物に接近していること」に気がつかなかった。

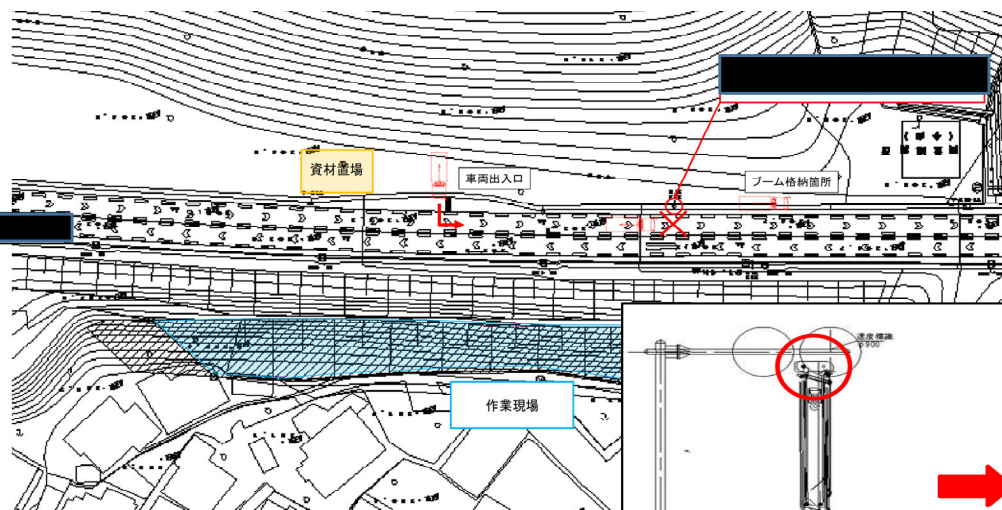
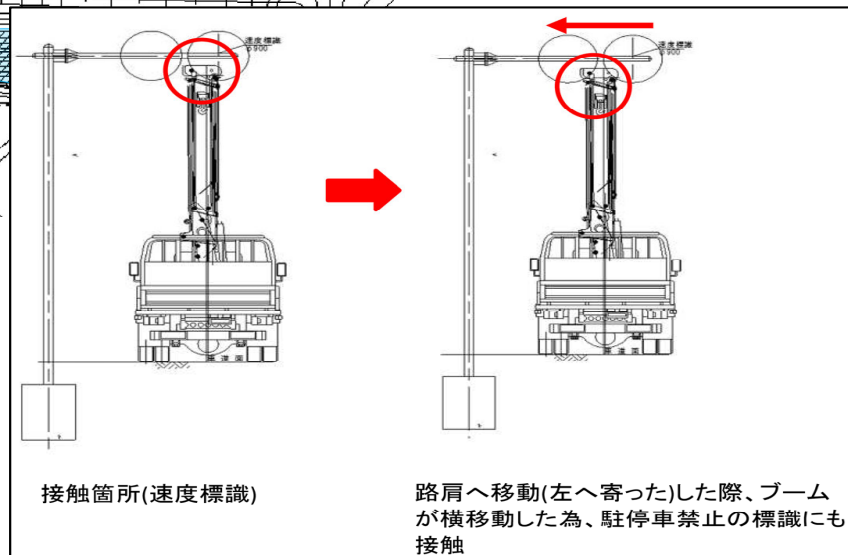
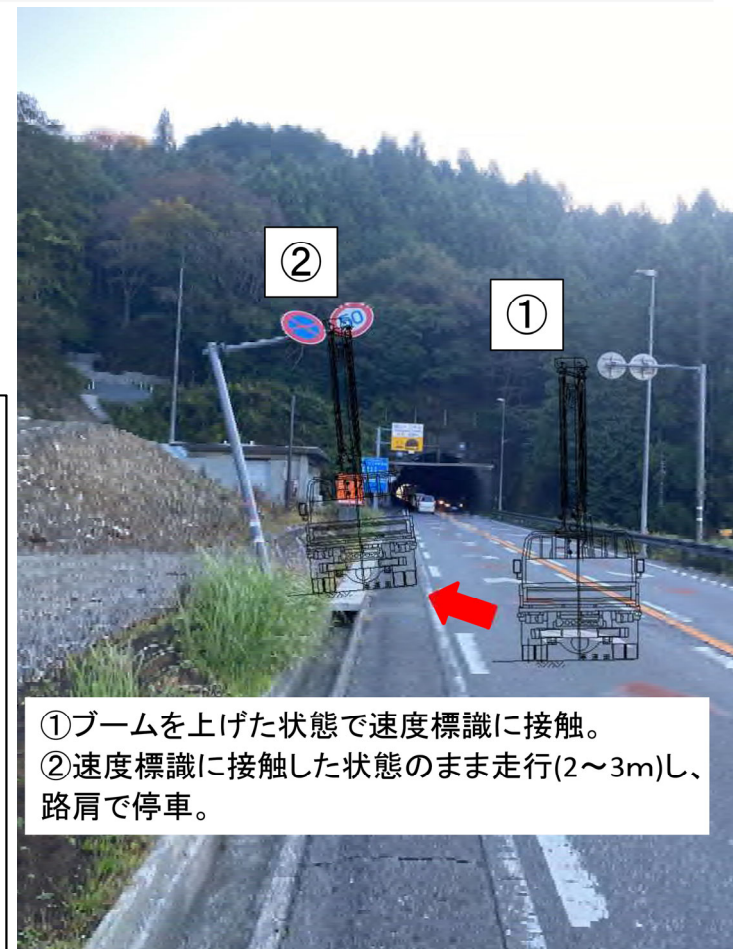
事故位置詳細図

【事故の概要】 資材置場から現場へ資材を2tユニックにて運搬中に、ユニックのブームを格納せずに発進したことにより、ブームが規制標識(速度及び駐車禁止標識)に接触し損傷させた。

【事故原因】 ・2tユニックのオペレーターが、ブームの格納を忘れてしまった。  
・2tユニックの運転手とオペレーターの意思の疎通が欠けていた。

①ブームを上げた状態で速度標識に接触。  
②速度標識に接触した状態のまま走行(2～3m)し、路肩で停車。

- ・物損内容：規制標識 1基損傷
- ・管理者：公安委員会
- ・被害：復旧迄に約25時間要した  
たが交通への影響なし
