令和元年度木造家屋建築工事に係る墜落災害防止集中取組月間の結果について

秋田労働局（局長 甲斐三照）では、令和元年 7 月 1 日から 7 月 31 日までを労働災害防止重点期間と位置づけ、県内の 6 労働基準監督署で、施工中の木造建築工事現場に対して集中的に監督指導を実施しました。

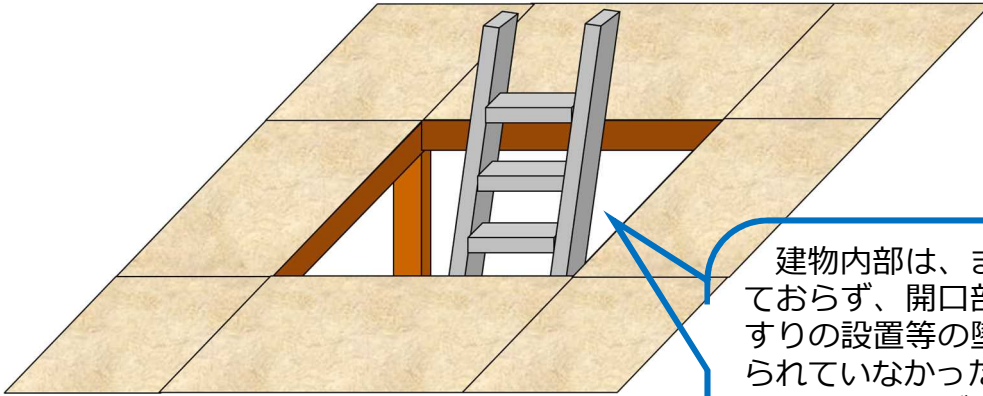
【臨検監督において把握した事実】

建築工事現場で建物内部 2 階に開口部があり、当該開口部にはしごを立てかけられていた。開口部には覆いや手すり等が設置されておらず、作業する労働者が墜落する危険性があった。また、はしごには転位防止のための措置が講じられておらず、昇降する労働者がはしごの転位とともに墜落する危険があった。

建物内部は、まだ階段が設置されておらず、開口部となっており、手すりの設置等の墜落防止措置が講じられていなかった。

また、はしごには転位防止のための措置が講じられておらず、はしごの転位とともに労働者が墜落する危険があった。

開口部への立入禁止と手すり等の設置を命じた。

(労働安全衛生法第 21 条第 2 項、労働安全衛生規則第 519 条第 1 項違反)

はしごに転移防止を講じるよう指導した。

(労働安全衛生法第 20 条第 1 号、労働安全衛生規則第 527 条第 4 号違反)
