厚生労働省  
秋田労働局

平成26年9月1日

### 建設業労働災害防止月間における臨検監督の結果について

～建設現場 94 現場を監督、違反率 5 割を超える結果となる～

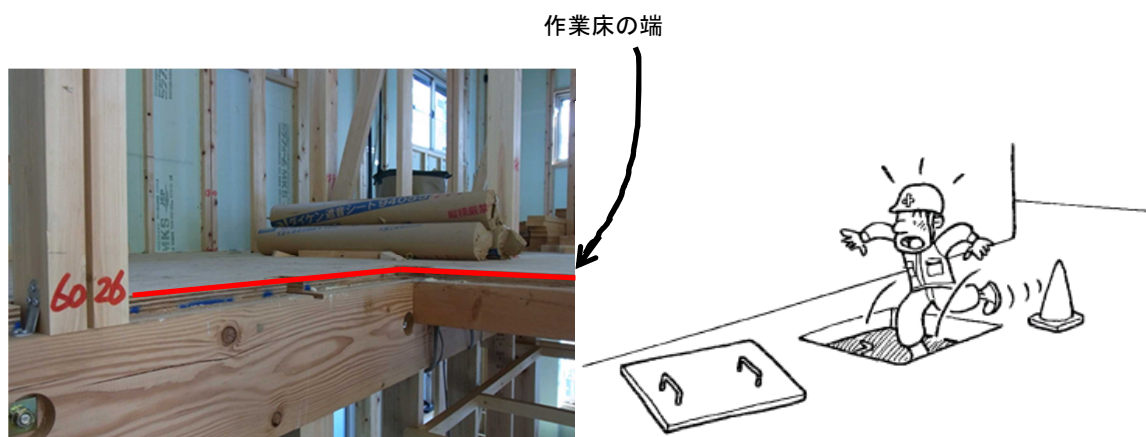
図-1 作業床の端や開口部からの墜落

【例】作業床の端や開口部（図-1）に墜落防止用の手すりや覆いがなく、足場に手すりや中さん、幅木（図-2）などが設けられていないなど危険を防止する措置が取られていないものです。

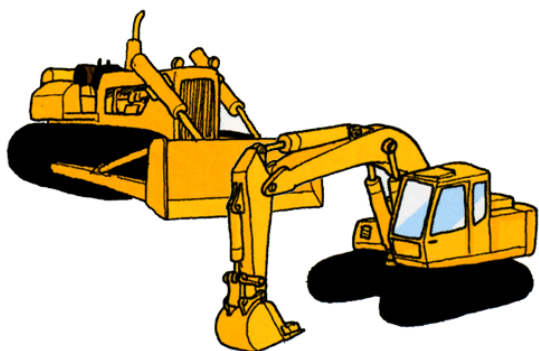
図一3 車両系建設機械

- ③ 車両系建設機械・移動式クレーンに関連する違反 ……23 件  
(労働安全衛生法第 20 条、労働安全衛生規則第 158・164 条、クレーン則第 70 条の 5)  
【例】車両系建設機械(図—3)と作業者との接触防止やクレーン倒壊を防止する措置がとられていない、車両系建設機械を主な用途以外に使用しているなど、重機類の取り扱いに関する危険を防止する措置が取られていないものです。  
違反現場数 17 (違反率 18.1%)
- ④ 各作業主任者の氏名及び職務の明示義務違反 ……12 件  
(労働安全衛生法第 14 条、労働安全衛生規則第 18 条)  
【例】足場の組立てや地山の掘削など政令で定める作業を行う際は一定の資格を持つ者のうちから作業主任者を選任し、その者の直接指揮の下、作業を遂行しなければなりません。作業主任者の氏名やその職務内容を関係労働者に周知することで指揮命令関係を明確にし、安全管理責任の所在をはっきりさせる必要があります。  
違反現場数 9 (違反率 9.6%)
- ⑤ 電気による危険防止に関連する違反 ……11 件  
(労働安全衛生法第 20 条、労働安全衛生規則第 329・331 条)  
【例】電気機械器具の充電部分(図—4)に感電を防止するための覆いが設けられていないなど、必要な措置が取られていないものです。  
違反現場数 10 (違反率 10.6%)
- ⑥ その他の違反 ……20 件  
(労働安全衛生法第 20・21・22 条、労働安全衛生規則第 242・358 条、粉じん則第 27 条)  
【例】掘削作業を行うにあたり、地山の作業開始前の点検を行っていない、型わく支保工(図—5)などの措置に不備がある、防じんマスクなどの呼吸用保護具を使用していないなどの措置が不十分であったものです。  
違反現場数 13 (違反率 13.8%)

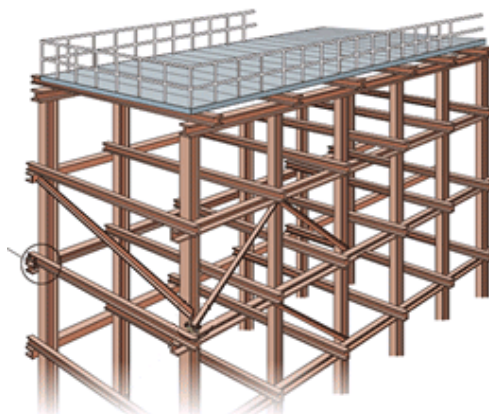
図一6 作業構台

| ③作業構台（図－6）に手すり等が設けられていなかったもの | 2 現場（3 事業場） | |

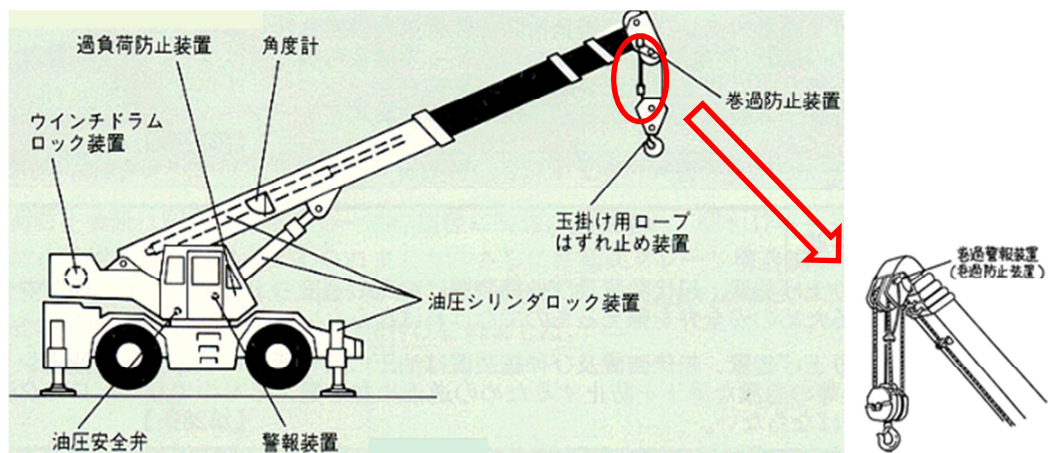
図ー7 移動式クレーンの過巻防止装置

| ④移動式クレーンの過巻防止装置（図－7）が破損していたもの | 1 現場（1 事業場） | |
