労災情報たかやま (H30.8月号)

高山労働基準監督署
(安全衛生課)

重大災害発生 災害発生状況

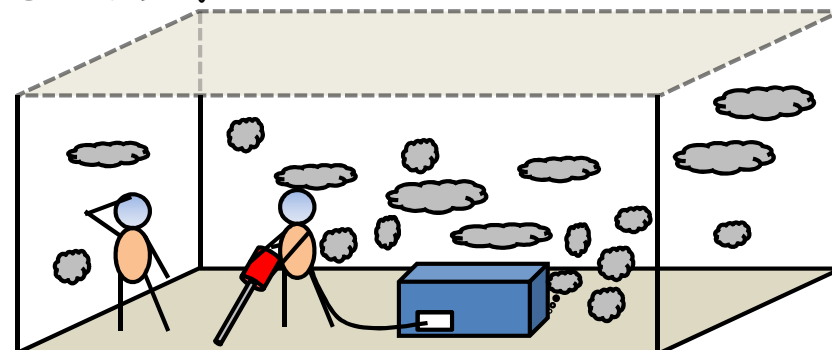
～イメージ図～

自然換気の不十分な場所で内燃機関を有する機械を使用したこと。

店舗の改修工事に関連して、店舗内一角の床面に打設されたコンクリートのはつり作業を作業員2名で行っていたところ、作業途中で体調不良を訴えた。これを見た別作業員1名が引き続いてはつり作業を実施したところ、同じく体調不良を訴えたもの。搬送先の病院で、一酸化炭素中毒と診断された。

はつり作業を行っていた箇所は、窓がないほか、コンクリートのはつり時に発生する粉じんの外部への飛散防止のために扉を閉め、さらに、養生テープとビニールシートで内側から扉を覆っていたものである。

はつり作業を行うために使用したブレイカー(エア式、電動式1台ずつ)について、エア式のブレイカーは屋外に設置したコンプレッサーにエアホースをつなぐことでブレイカーまでエアを持ってきたが、電動式のブレイカーについては、ガソリン式の発電機を作業場所内に持ち込み、これを稼働させながらブレイカーの使用を行ったものである。

自然換気の不十分な場所では内燃機関を有する機械を使用しないこと。

自然換気の不十分な場所で内燃機関を使用しなければならない場合は、換気を行いながらこれを使用するほか、一酸化炭素濃度を測定することで、十分に換気が行われているかの確認を継続して行うこと。
