岐阜県建設労働災害統計
災害事例集 (第35集)

平成28年5月

岐阜労働局
労働基準部健康安全課

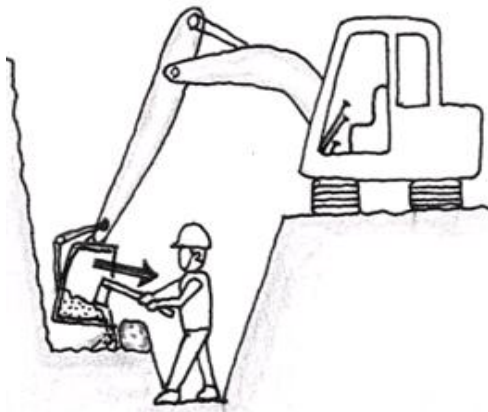
事例2 ドラグショベルのバケットと地山にはさまれた

■ 事故の型	はさまれ・巻き込まれ		■ 起因物	整地・運搬・積込み用機械	
■ 職種	土工	■ 経験	0年	■ 被災の程度	死亡
■ 工事の種類	河川土木工事業			■ 発注者	地方公共団体
発生状況

<p>ドラグショベルのバケットに生コンクリートを入れ、被災者が手工具でコンクリートを詰めていたところ、ドラグショベルの運転手が立ち上がり施工箇所を確認後、座った際にズボンのポケットが操作レバーに引っかかり、誤操作により動いたバケットと地山に被災者がはさまれたもの。</p>					
主な再発防止対策					
<ol style="list-style-type: none"> 1 原則、運転中のドラグショベルのバケット等に接触する恐れのある場所は立ち入り禁止とし、カラーコーン等で明示すること。 2 やむを得ず、運転中のドラグショベルの旋回範囲内に労働者を立ち入らせる場合は、誘導者を配置し、一定の合図を定め、その合図に従い誘導させること。 3 操作レバーが衣服等に引っかからないように、ドラグショベルの運転者の服装に配慮すること。

建設用機械と人が接触すると重大な災害に結びつくおそれがあります。ドラグショベル等の旋回範囲内で作業を行う必要がない方法を検討しましょう。
また、作業計画をしっかりと作成し、それに従い安全な作業を励行しましょう。

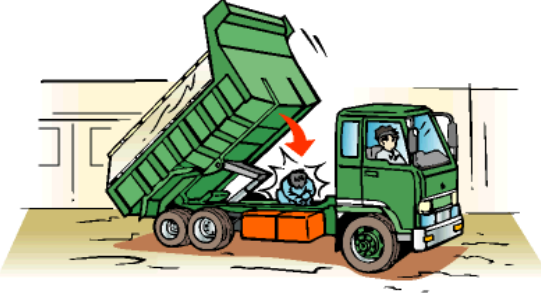
事例3 トラックの荷台と車体にはさまれた

■ 事故の型	はさまれ、巻きこまれ		■ 起因物	トラック	
■ 職種	設備機械工	■ 経験	20年以上30年未満	■ 被災の程度	死亡
■ 工事の種類	トンネル建設工事業			■ 発注者	民間
発生状況

<p>ダンプトラックの荷台昇降用シリンダーの油圧ホースの交換作業中、荷台を上げて落下防止ストッパーをセットし、エンジンを切った状態で被災者が荷台と車体の間に入って作業を行っていたところ、ストッパーが破損して荷台が落下し、はさまれたもの。</p>					
主な再発防止対策					
<ol style="list-style-type: none"> 1 原則、ダンプトラックの荷台の下には原則として労働者を立ち入らせないこと。 2 やむを得ずダンプトラックの荷台の下に労働者を立ち入らせる場合には、安全ブロックの設置、ダンプレバーロックによる確実な荷台のロックなど、2種類以上の安全対策を行うこと。 3 上記2の措置を明記した作業標準を作成し、関係労働者に実施させること。

油圧シリンダーを修理するために、油を抜き作業を行っているときに、油圧シリンダーが支えていたものが落下する災害が他にも発生しています。安全装置については確実に機能するよう日頃から点検を行ってください。

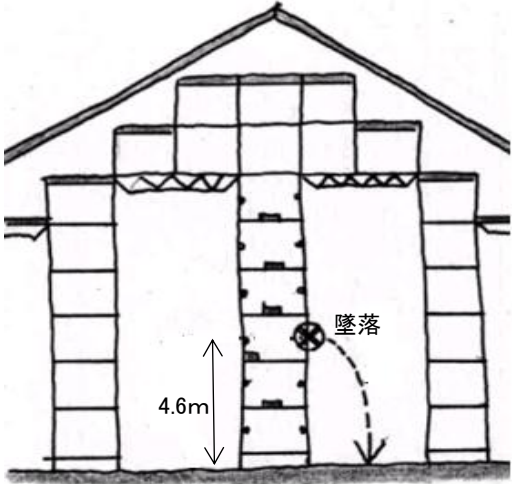
事例4 足場から墜落

■ 事故の型	墜落・転落		■ 起因物	足場	
■ 職種	作業員	■ 経験	10年以上	■ 被災の程度	死亡
■ 工事の種類	その他の建築工事業			■ 発注者	公共
発生状況

<p>建屋の天井の解体時、被災者が棚足場を側面から登り、足場上に落ちた天井ボード類の破片を取り除いていたところ、足場の3段目（高さ約4.6m）から床に墜落した。当該場所は、作業者が作業することを想定していない場所であったため、昇降設備等は設けていなかった。</p>					
主な再発防止対策					
<ol style="list-style-type: none"> 1 足場のうち立入が必要ない場所については、立入りを禁止し、その旨を表示する等の措置を行うこと。 2 作業者が立入り、作業を行う可能性がある場所には、安全に昇降できる設備・手すり・下さんなどの法定の墜落防止対策をおこなうこと。 3 手すり等の設置が困難な場合は、安全帯を使用させる、防網を張るなど墜落防止措置を行うこと。

作業開始前の全体朝礼や危険予知活動において、作業範囲や立入禁止場所を明確にして、元方事業者と関係請負人で情報の共有をはかりましょう。

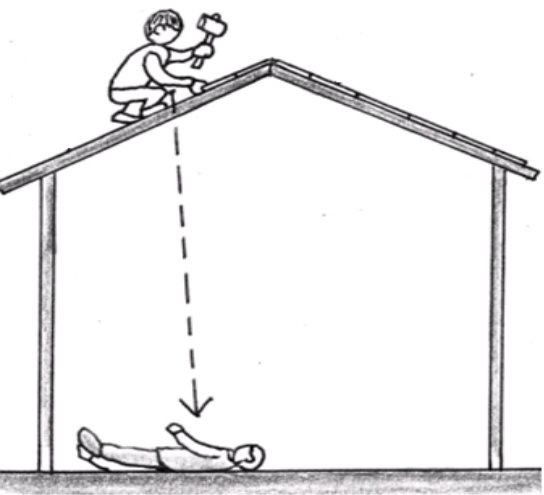
事例5 木造建設物の屋根工事中に墜落

■ 事故の型	墜落・転落		■ 起因物	屋根、はり、もや、けた	
■ 職種	大工	■ 経験	30年以上	■ 被災の程度	死亡
■ 工事の種類	木造家屋建築工事業			■ 発注者	民間
発生状況

<p>木造住宅の増築工事中において、被災者が高さ4.4mの位置で垂木にまたがり、下地となる木製板を垂木に張る作業を行っていたところ、垂木が折れ、墜落した。安全帯は身に着けておらず、ヘルメットも着用していなかった。</p>					
主な再発防止対策					
<ol style="list-style-type: none"> 1 安全に作業できる床を設置して作業を行わせること。 2 作業床の設置が困難な場合は防網を張る、労働者に安全帯を使用させるなどの墜落防止対策を行うこと。 3 ヘルメット等の保護具は適切に使用すること。

作業床として使用する木材は、一定以上の幅・厚さを持った強度のあるものを選定し、特に強度の低下する木の節が少ないものを使用しましょう。また、積載重量はあらかじめ決定してください。

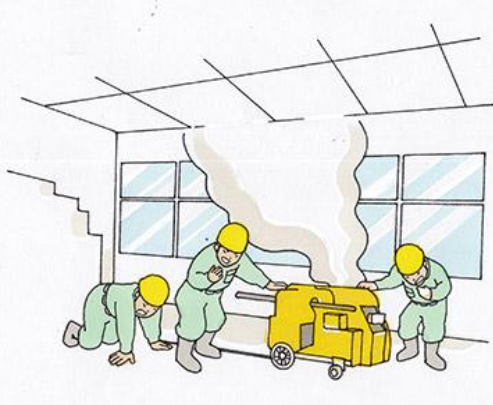
事例8 一酸化炭素中毒

■ 事故の型	有害物との接触		■ 起因物	その他の危険物・有害物	
■ 職種	作業員	■ 経験		■ 被災の程度	不休
■ 工事の種類	鉄骨・鉄筋コンクリート造家屋建築工事業			■ 発注者	民間
発生状況

<p style="text-align: right;">イラスト出典：厚生労働省「職場のあんぜんサイト」</p>		
<p>倉庫として使用する部屋(7m×3m×3.4m)に排水溝を作るために、内燃機関付コンクリートカッターで床の切断作業を行っていた作業員4名がめまい等を感じ、病院に受診したところ、一酸化炭素中毒と診断されたもの。</p>					
主な再発防止対策					
<ol style="list-style-type: none"> 1 自然換気が不十分な場所で、内燃機関を有する機械は使用しないこと。 2 やむを得ず自然換気が不十分な場所で内燃機関を用いる場合、当該場所に立ち入り、作業を行う場合は、排気ガスを外部へ排出するための十分な換気を行うこと。 3 十分な換気が出来ない場合には、エアラインマスクや一酸化炭素用の防毒マスクを着用し作業を行うこと。なお、防毒マスクは酸欠に留意すること

自然換気が不十分なところで内燃機関を使用する等により一酸化炭素中毒の恐れがある作業に従事する労働者に対して、一酸化炭素による危険有害性、環境管理、換気設備・保護具等の使用方法等について労働衛生教育を行いましょ。
