岐阜県建設労働災害統計  
災害事例集 (第34集)

平成27年6月

岐阜労働局  
労働基準部健康安全課

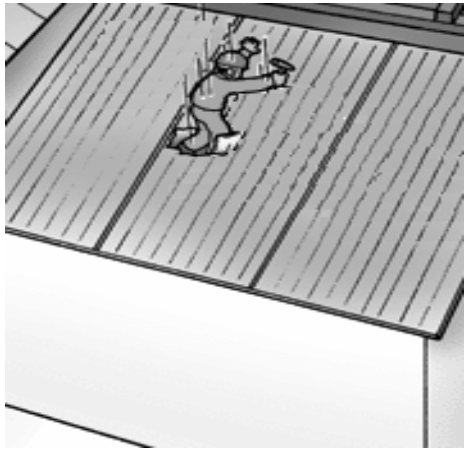
## 事例1 屋根からの墜落・転落災害

事故の型	墜落・転落			起因物	屋根	
性別	男・女	年齢	～19・20～・30～・40～・50～・60～・70～			
職種	作業員・技能者	経験	5年以上、10年未満		被災の程度	休業6ヶ月
工事の種類	その他の建築工事業			発注者	民間	
発生状況	工場の屋根改修工事のため、スレート屋根の上で屋根を葺き替えていたところ、スレート屋根が抜け、約5m下に墜落した。

主な再発防止対策	<ol style="list-style-type: none"><li>1 スレート波板、塩化ビニール波板等の上で作業を行う際は、幅30cm以上の歩み板を設けること。</li><li>2 防網を張り、親綱を張って、安全帯を使用させる等の墜落防止措置をすること。</li><li>3 墜落防止措置を盛り込んだ作業計画を作成する。作業主任者や職長は、作業の直接指揮、安全帯等の使用状況の監視等の職務を確実に実行すること。</li></ol>					
ポイント	スレート屋根の踏み抜きによる墜落災害は、毎年のように発生しています。屋根上からは、鉄骨等の屋根板の支持部が分からないため、歩み板設置等の安全な作業床を設けましょう。

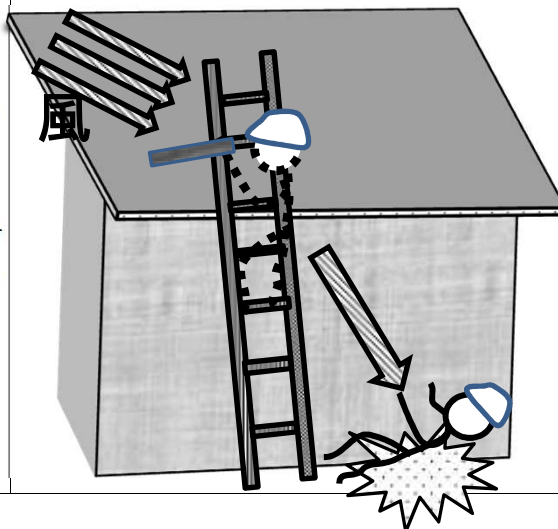
## 事例2 はしごからの墜落・転落災害

事故の型	墜落・転落			起因物	はしご等
性別	男・女	年齢	～19・20～・30～・40～・50～・60～・70～		
職種	建築板金工	経験	10年以上	被災の程度	休業4ヶ月
工事の種類	木造家屋建築工事業			発注者	民間

個人住宅改修工事において、屋根の雨樋を取り替え中、屋根に梯子をかけ、部品を運んでいたところ、強風にあおられ、足が滑り、墜落した。なお、被災者はヘルメットを装着していた。

- 1 はしごに、滑り止め装置を取付け、はしごの上方を固定することや、相番者が下方を支える等の固定措置を行うこと。
- 2 移動はしごや脚立は、労働安全衛生規則第527、528条に適合したものを使用すること。
- 3 高さにかかわらず転落防止のための安全帯の使用を励行させること。

例えば短い時間であっても、高所作業では、重篤な災害が発生しやすくなります。はしごの固定措置が不十分であると、強風等によりバランスを崩す等により、墜落・転落の可能性が高まるため、固定措置は確実にいきましょう。

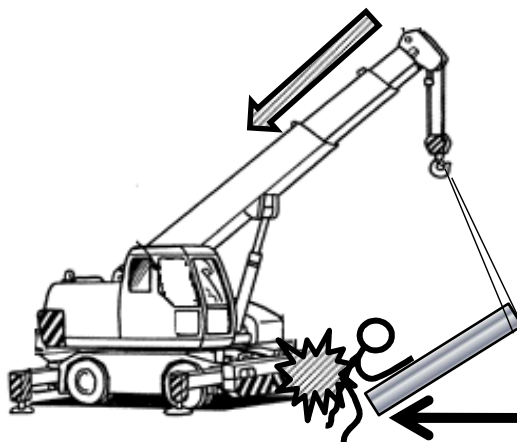
## 事例3 クレーン作業でのはさまれ、巻きこまれ災害

事故の型	はさまれ、巻きこまれ			起因物	クレーン
性別	男・女	年齢	～19・20～・30～・40～・50～・60～・70～		
職種	鉄筋工	経験	5年以上10年未満	被災の程度	休業7ヶ月
工事の種類	木造家屋建築工事業			発注者	民間

鉄製支柱を直立させるため、移動式クレーンにて吊ろうとしたところ、クレーン操作者がジブを短くしたため、支柱が根元から滑り、クレーンの横で支柱を押さえていた被災者が支柱とクレーンのタイヤにはさまれたもの。

- 1 クレーンの旋回範囲内に作業者を立ち入らせないこと。
- 2 クレーン操作者と他の作業員との合図を定め、それを徹底すること。

クレーンの運転時においては、荷が大きく動くことや玉掛けが外れることがあるため、旋回範囲内には、作業者が立ち入らないよう徹底してください。

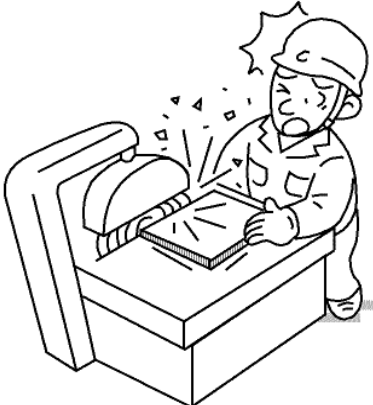
## 事例4 木材加工用機械での飛来災害

事故の型	飛来、落下			起因物	木材、竹材	
性別	Ⓐ男・女	年齢	～19・20～・30～・40～・50～・Ⓒ60～・70～			
職種	作業員	経験	10年以上		被災の程度	休業2ヶ月
工事の種類	道路建設工事業			発注者	公共	
発生状況	<p>道路舗装工事に使用するため、丸鋸盤で化粧板を切断していたところ、破片が目飞来し、傷つけたもの。被災者は、保護メガネを使用していなかった。</p>					
主な再発防止対策	<p>木材等、破片が飛ぶおそれがあるものを切断する際は、保護眼鏡を着用すること。</p>

丸鋸盤においては、切断している材から破片が飛んできた際、大きな災害となるため、破片等が**飛来**しない作業位置の徹底や保護具を使用してください。特に、今回の災害のように眼に飛来した場合、作業時には痛みが無くても、後になって症状が悪化することもあるため、異状があった場合は、直ぐに病院で治療を行ってください。

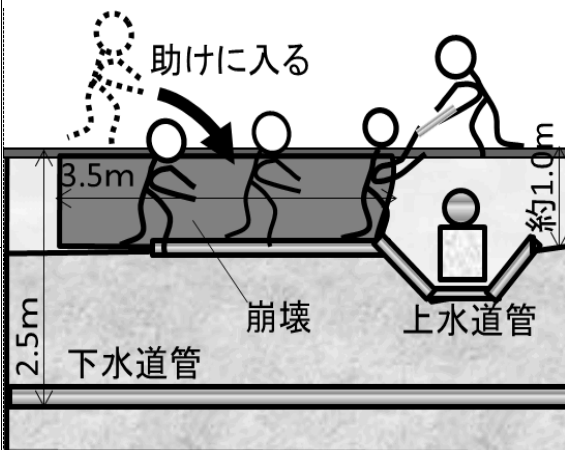
## 事例5 上下水道工事における崩壊・倒壊災害

事故の型	崩壊・倒壊			起因物	石、砂、砂利	
性別	Ⓐ男・女	年齢	20～40代			
職種	作業員	経験	5年以上10年未満		被災の程度	休業1ヶ月、1週間、不休
工事の種類	上下水道工事業			発注者	公共	
発生状況	<p>2社が同時に埋設工事を行う現場で1社が土留め支保工を設置し、深さ2.5mの位置に下水道管を布設し、深さ約1.0mまで埋め戻し、土留め支保工を引き抜いた。次に、別の1社が上水道管を布設中、交差する既設配管があったため、作業員2名がその下に上水道管を布設していたところ、片側の土砂が幅3.5mに渡って崩れ、助けに入った者も含めた計3名が胸や足に打撲を負った。</p>					
主な再発防止対策	<p>1 土止め支保工等を設け、作業を行うこと。</p> <p>2 混在する事業者間で危険を防止するための措置が適正に講じられるように、安全衛生管理体制を構築すること。</p>

この災害では土留め支保工を一度設置していましたが、それを引き抜いてから崩壊しているため、掘削面の状況をよく確認し、必要だと判断すれば確実に土留め支保工を設置してください。

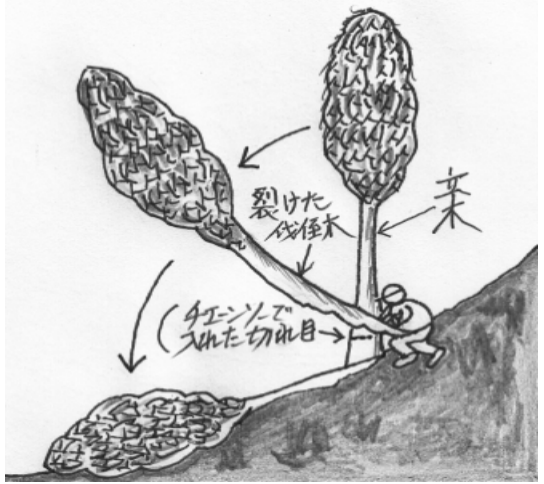
## 事例6 伐倒した木に激突された災害

事故の型	激突され			起因物	立木等
性別	Ⓐ男・女	年齢	~19・20~・30~・40~・50~・Ⓐ60~・70~		
職種	作業員	経験	10年以上	被災の程度	死亡
工事の種類	土地整理土木工事業			発注者	民間
発生状況	<p>調整池に近接する山林の立木が土砂崩れにより倒木となり、調整池に落ち込まないよう、あらかじめ伐倒する作業を行っていた。立木(胸高直径28cm)を伐倒する時に、立木の根元の谷側にチェーンソーで切れ目をいれ、山側から切り込んでいたところ、立木が裂けて倒れ、その際に跳ねて被災者に当たったもの。</p>				
主な再発防止対策	<ol style="list-style-type: none"> <li>立木の伐倒をする際は受口を設ける等、適切な伐倒方法によること。</li> <li>チェーンソーを用いて立木を伐倒する業務を行う者には、特別教育を実施すること。</li> </ol>

倒木は、偏心荷重がかかっており、想定外の割れ等を起こすことがあるため、適切な伐倒方法を検討してください。なお、十分に安全が確保出来ないと判断した場合は、専門の林業業者に依頼する等の措置を検討してください。

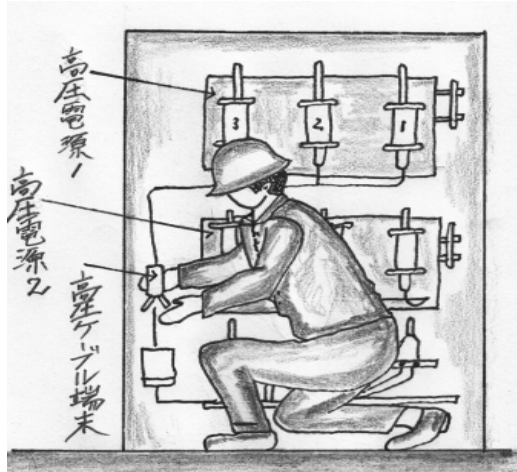
## 事例7 感電災害

事故の型	感電			起因物	電気設備
性別	Ⓐ男・女	年齢	~19・20~・30~・40~・Ⓐ50~・60~・70~		
職種	作業員	経験	10年以上	被災の程度	死亡
工事の種類	電気通信工事業			発注者	鉄道
発生状況	<p>駅構内の地下配電室において、被災者が、融雪器電源を停電した後、復電する必要が生じたため、一部電源を復電し、次の作業の準備のため、高圧ケーブル末端のカバーを取外したところ、加圧部に触れ感電したもの。</p>				
主な再発防止対策	<ol style="list-style-type: none"> <li>高圧活線作業を行う際は絶縁用保護具を着用すること。</li> <li>安全衛生教育を徹底すること。</li> </ol>

高圧活線作業時には、細かい作業ができないことや夏季において汗をぬぐう等の状況があっても、作業ミス等の想定外のことによる感電のおそれがあるため、絶縁用保護具を外さないでください。
