岐阜県建設労働災害統計
災害事例集 (第32集)

平成25年6月

岐阜労働局
健康安全課

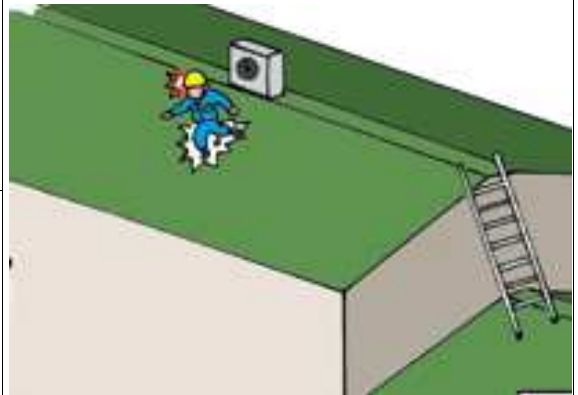
事例1 スレート踏み抜き墜落災害

倉庫の屋根修繕作業中、排煙用の板を取り除いた後に、下地材の溶接のために屋根に上っていたところ、スレートを踏み抜いて約7メートル墜落した。なお、歩み板は敷いていたが、数が不足していた。元々親綱は張ってあったが、作業の支障になるため取り外していた。安全帯は着用していたが、使用していなかった。

- 安全な作業を行うための工事計画書に余裕を持った歩み板数を計上して作成し、作業員に具体的な歩み板敷設作業手順を指示すること。
- 踏み抜きのおそれがある場合は、歩み板のみならず、防網を屋根の下に張る、作業員に安全帯を使用させる等の措置を講じること。
- 作業開始前のミーティングにおいても歩み板の配置の方法等、具体的な作業手順を作業員に指示すること。

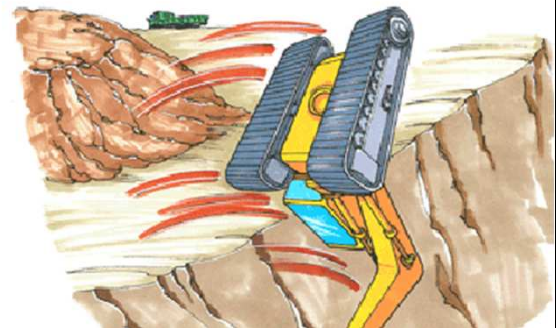
事例2 ミニショベル転落災害

公園散策路の根株除去及び路面を敷き均す作業をドラグショベルにて行っていたところ、ドラグショベルと一緒に勾配約18度の斜面を約10m転落した。

- 機械の転落のおそれがある場所については危険箇所への過度の接近を防止するために接近限界を明確に表示すること、誘導員を配置すること等の対策を講ずること。
- 連日、同様の作業であっても、作業場所の環境・状態は変化するので、作業開始前にその状態を確認し、それに応じた安全な作業についての指示を明確に行うことが必要であらう。
- あらかじめ地形、地質の状態などを調査し、使用する機械の種類・能力、運行経路、作業の方法を含む作業計画を定めること。

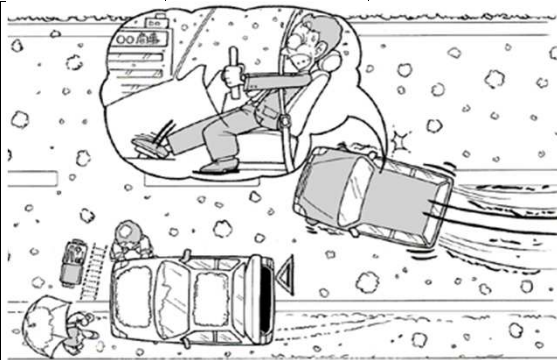
事例3 後部座席から車外に放り出された交通事故災害

<p>参考イメージであり、発生状況を表現したものではありません</p>	
<p>作業員4名が乗った普通乗用車が高速道路を走行中に、道路上に落ちていたビニールシートを避けるために急ハンドルしたため、ガードレールに衝突した後、中央分離帯に激突した。後部座席に乗っていた2人が車外に放り出され、うち1人が死亡した。</p>					
主な再発防止対策					
<ol style="list-style-type: none"> 1 運転者は、同乗者（後部座席を含む）がシートベルトを着用していることを確認してから、乗用車を走行させること。 2 運転者については、車両運転技能（スピードコントロール、ハンドル操作）について、適任者である者を指名するとともに、定期的な教育により、危険予測能力を向上させること。

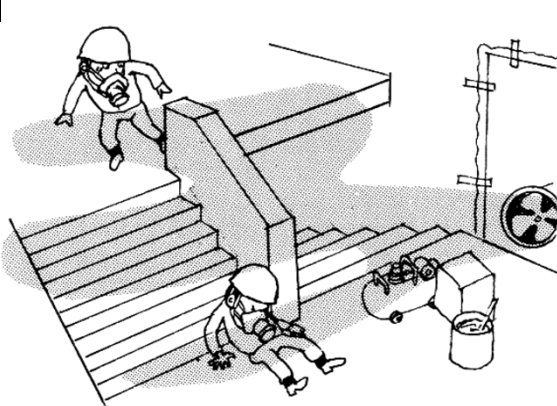
事例4 錆止め塗装除去作業中の鉛中毒災害

<p>参考イメージであり、発生状況を表現したものではありません</p>	
<p>鋼橋塗装補修工事において、ブラスト工法（微細な鉄球を吹き付けて塗料を剥がし素地を露出させる工法）により含鉛塗料の掻き落とす作業及び清掃作業を行っていた労働者2名が体調不良を訴え、鉛中毒と診断された。作業者はRL2防塵マスクを着用していた</p>					
主な再発防止対策					
<ol style="list-style-type: none"> 1 既設塗膜の含鉛量が多い場合は、鉛粉じんを除去する換気装置を設置すること。もしくは、湿式による除去工法を検討すること。 2 電動ファン付呼吸用保護具を利用し、防塵マスクの捕集効率の高いものを使用すること。また、粉じんが吸着し難い作業衣、作業帽、作業手袋を着用させるとともに、除去ブラシ 3 作業従事者に鉛の有害性及び発症の経過・自覚症状に係る衛生教育を実施すること。

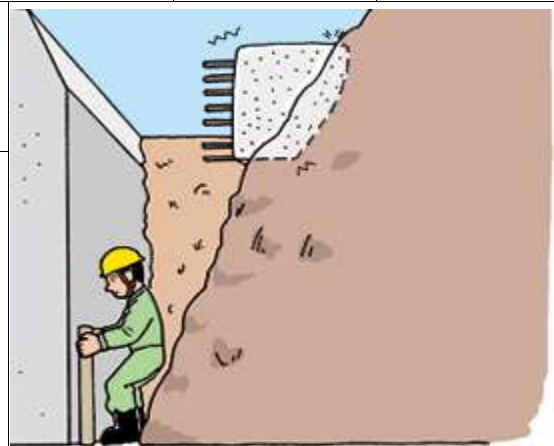
事例5 災害復旧工事でのブロック積崩壊災害

発生状況
 災害復旧工事のブロック積をしている時に、既設ブロック積が崩落した。崩落に気付いた被災者は、飛び降り、逃げたが、後ろから落下して来た既設ブロックに足をはさまれた。

- 1 災害復旧作業を行うに当たっては、あらかじめ地質、地層の状態、埋設物、既設構造物の有無及び状態等を調査し、その結果に基づく作業計画を作成すること。
- 2 工事の途中において工法内容を変更せざる負えない状況が生じた場合には、変更に伴う安全対策について発注者と協議すること。
- 3 落下のおそれのある既設ブロック積等を取り除くとともに、土止め支保工を設けること等により地山の崩壊又は土石の落下等による危険を取り除くこと。

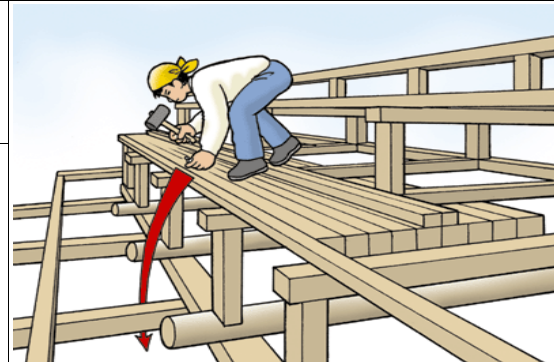
事例6 木造建築工事での墜落災害

発生状況
 木造構築物組立作業中、約3mの高さの梁に掛けていた足場板が外れ、組立作業で足場板に乗って作業していた被災者が墜落し、腰を骨折したものの。

- 1 墜落するおそれのある作業を行わせる場合は、作業床を設けること。作業の性質上、作業床を設けることが困難な場合は、防網・親綱を張り、安全帯を使用させる等墜落防止措置を講じること。
- 2 作業床を設けることが困難な時は、木造建築物の組み立て等作業主任者は、安全帯の使用状況を監視すること。
