グラフで見る岐阜県の建設労働災害  
**建設業労働災害事例集**  
(第30集)

平成23年5月

岐阜労働局  
健康安全課

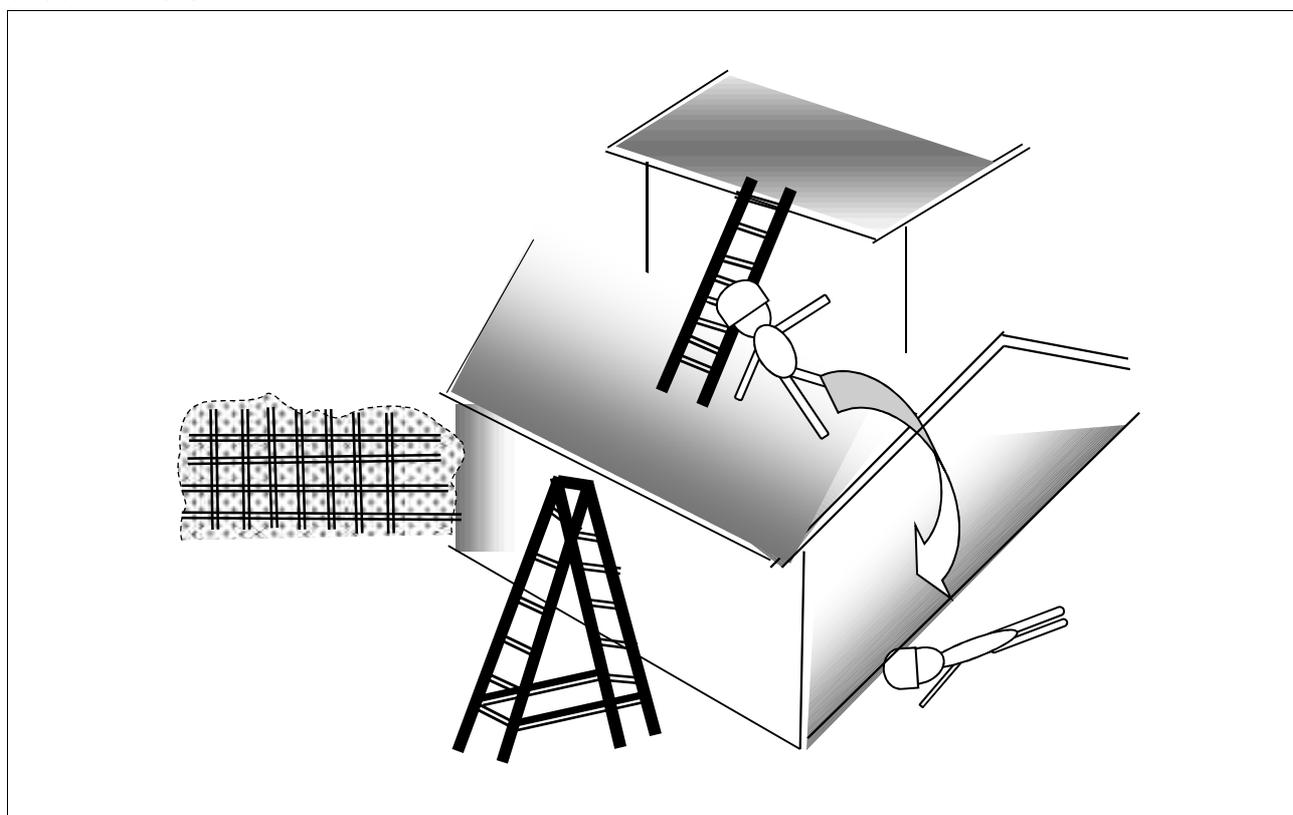
## 事例1 配線工事中に屋根から墜落

配線工事のため、2階建て民家の1階屋根を移動していたところ、高さ約3メートルの地点から滑り落ち、コンクリート張りの犬走りに頭を強打したもの。

- 1 高所で作業を行う場合は、墜落・転落災害を防止するため、手すり等の設置を行うこと。手すり等の設置が困難な場合は、安全帯の使用や防網の設置等を行うこと。
- 2 保護帽の着用を徹底するとともに、勾配のある屋根上で作業等行う場合は、滑り止め用靴を使用す

高所作業においては、足場等の作業床の設置や労働者に安全帯を使用させる等の墜落防止対策を確実に行うことが重要です。

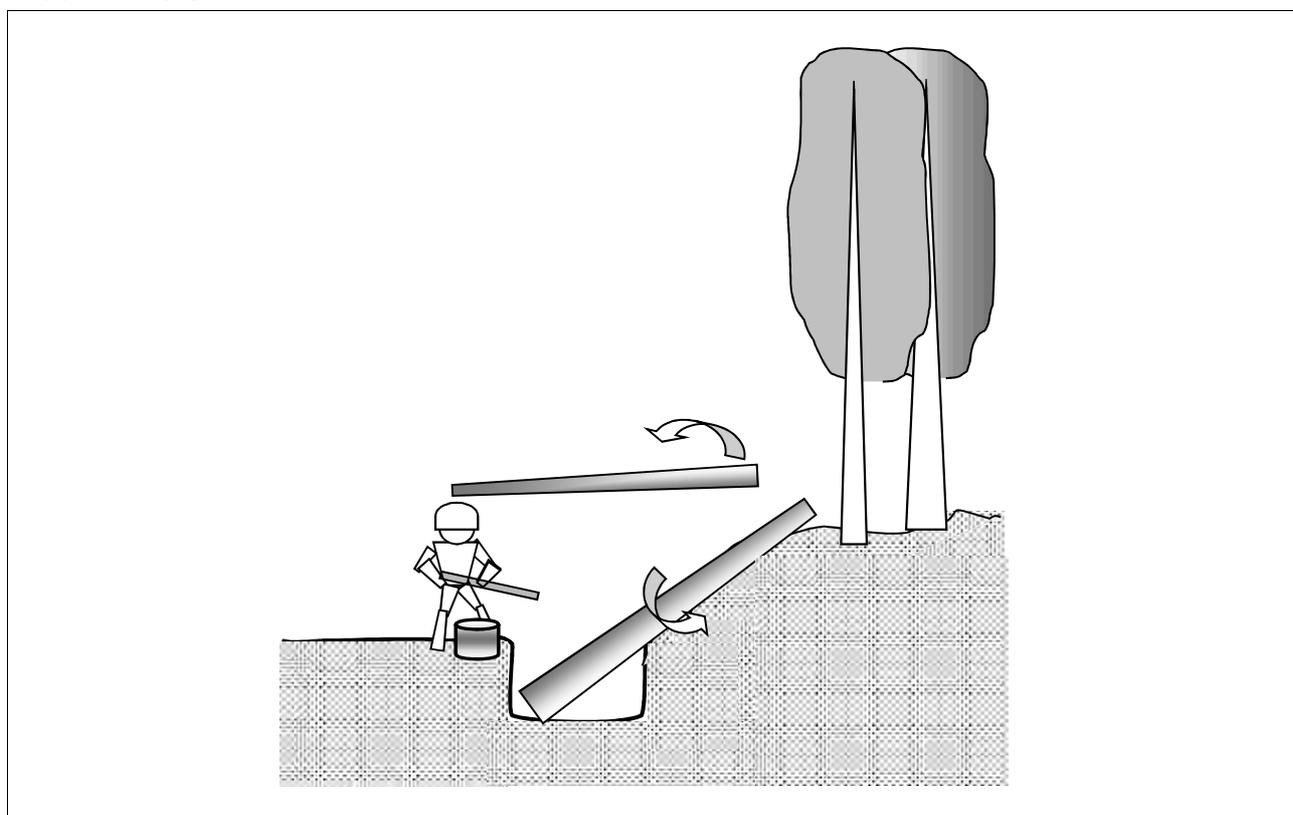
## 事例2 伐倒した木が折れて当たる

砂防ダム護岸工事現場において、護岸斜面部の立木(胸高直径約50cm、樹高約20m)をチェーンソーで伐倒したところ、元口が川床に落ち、その衝撃で伐木した立木がほぼ中間点から折れ、折れた立木の上部が反転し、被災者に激突したもの。

- 1 伐木の際は、受け口及び追い口を当該立木の状況に応じた適切な位置、方法で行うこと。
- 2 伐木の際は、当該立木の腐れや空洞の状況について調査するとともに、木の重心位置や張力の有無を十分観察すること
- 3 伐木作業は、伐木にかかる特別教育受講者等、十分な知識及び技術を有していると認められる者に行わせること

チェーンソーを用いて立木の伐木、かかり木の処理又は造材の業務を行う場合は、特別教育を受講することが必要です。

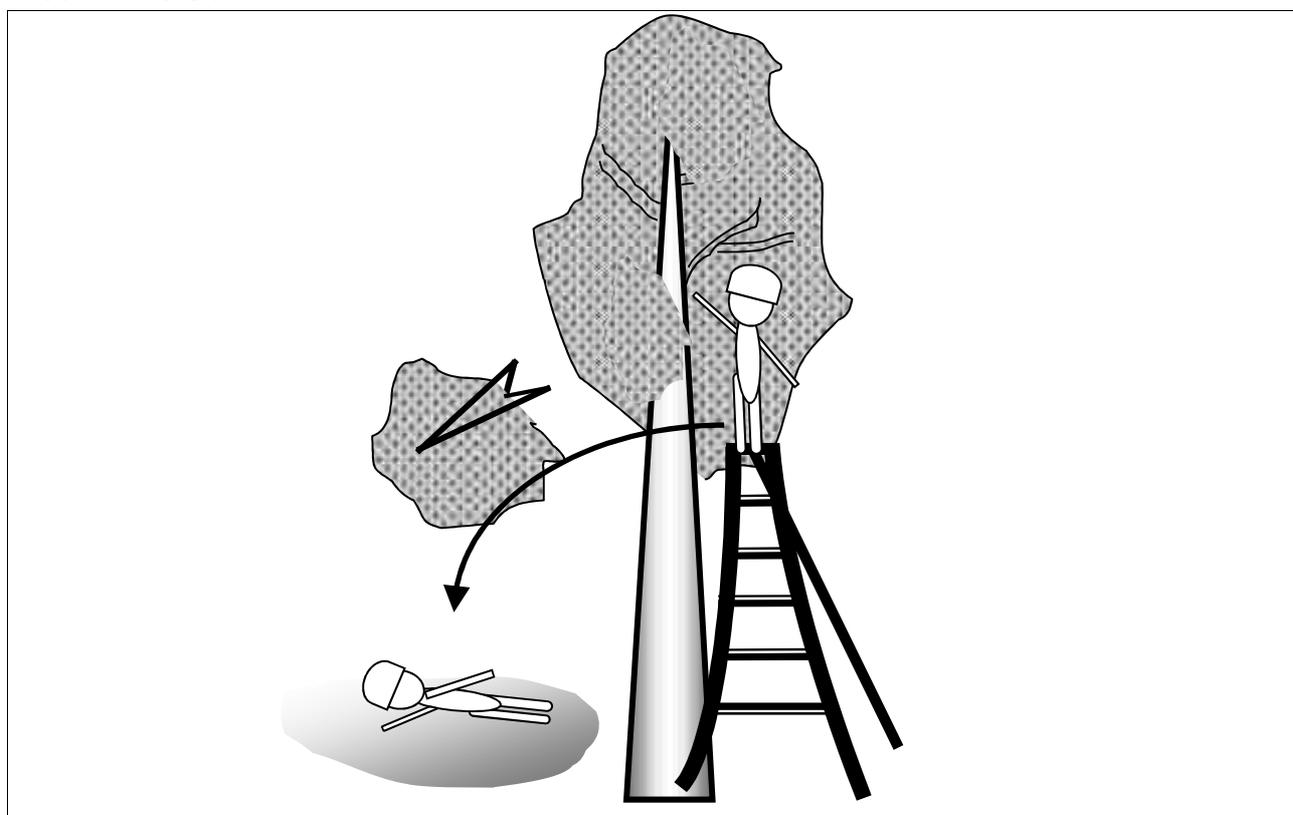
### 事例3 脚立から墜落

民家の造園土木作業において、三脚式の脚立(高さ3.0m)を用いてイヌマキの木(樹高5.94m)の剪定作業中に墜落したものの。

- 1 墜落による危険がある場所については、安全帯の使用等墜落防止措置を確実に行うこと。
- 2 高所で作業を行う場合は、墜落による危険を防止するため、墜落時保護用の保護帽の着用を徹底する。
- 3 高所作業等危険性が高い作業については、安全対策を盛り込んだ作業計画や作業手順を定め、これら作業計画や作業標準に基づき作業を行うこと。

保護帽には、飛来・落下物用と墜落・転落用があります。高所で作業を行う場合は、保護帽の内側にウレタン製等のライナーが入った墜落・転落用のものを使用しましょう。

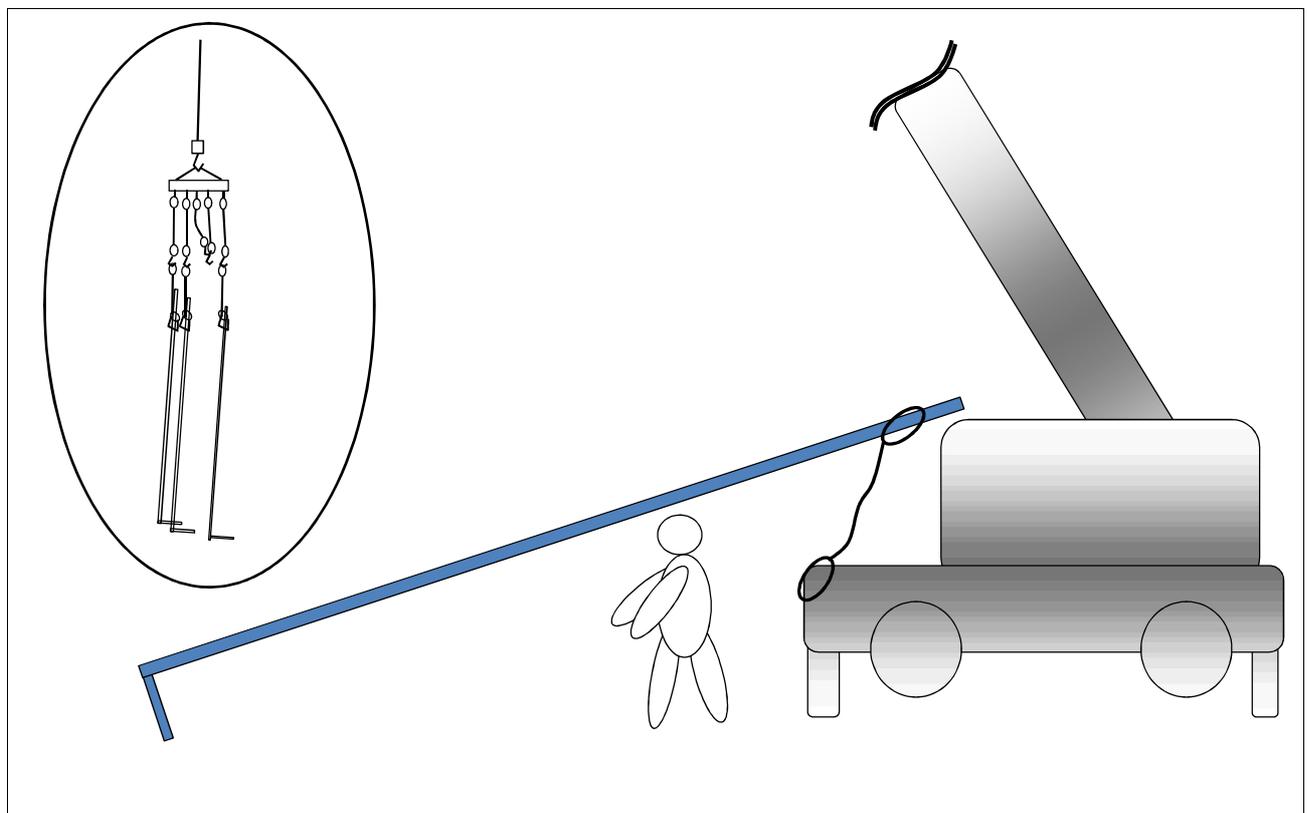
## 事例4 玉掛けした鉄筋がつり具から外れて当たる

道路高架橋の橋脚工事における鉄筋組み立て作業において、移動式クレーンにより、異形鉄筋（長さ12m、径5cm、重量190kg）4本を補助つり具及びベルトスリング（ナイロン製）を用いてつり上げたところ、その内の1本のベルトスリングが補助つり具のフックから抜け、異形鉄筋が落下し、玉掛者である被災者に当たったもの。

- 1 玉掛作業を行う際は、各玉掛用具が確実に掛っていることを指差呼称等により十分確認した上で荷のつり上げ作業を行うこと。
- 2 鉄筋の組立て作業について、安全に作業を行うための作業手順を作成し、これに基づく作業の徹底を図ること。

つり上げ荷重が1トン以上のクレーン、移動式クレーン若しくはデリックの玉掛けの業務は、玉掛け技能講習を修了した者等が行う必要が有ります。

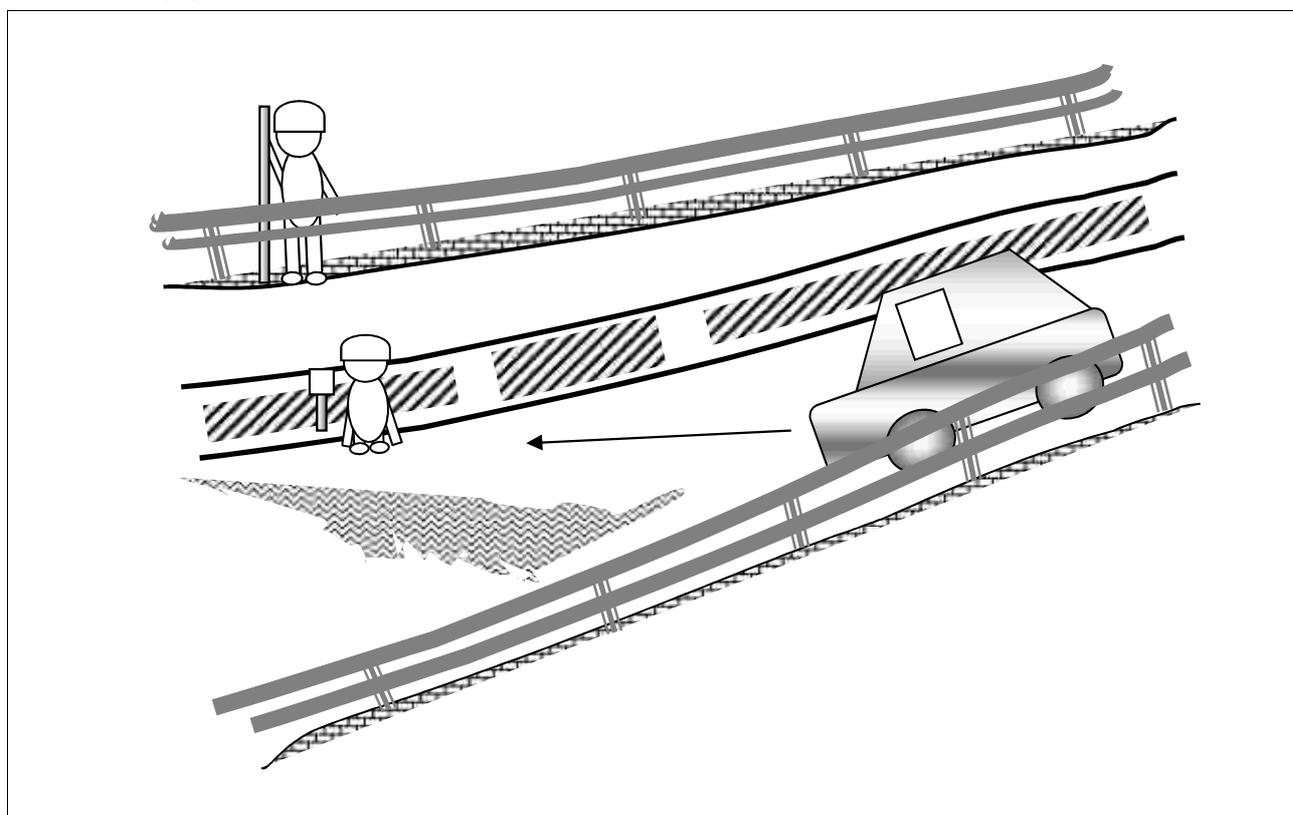
## 事例5 道路上で測量作業中に乗用車に衝突される

片側一車線の道路において、白線で仕切られた中央分離帯内で測量作業を行っていたところ、車道から外れた乗用車に激突されたもの。

- 1 道路内及び道路付近で作業を行う場合は、蛍光チョッキの着用等、運転者が認識しやすい措置を行うこと。
- 2 保安要員の配置や仮設ガードの設置を行ったうえで作業を行うこと。
- 3 道路内での作業中であることを運転者に事前に知らせるための注意看板等を設置すること。

作業場所の状況を十分に考慮した安全作業を行うための作業計画を策定しましょう。
