安全衛生情報たかやま

災害事例

機械の修理作業中にはさまれる。

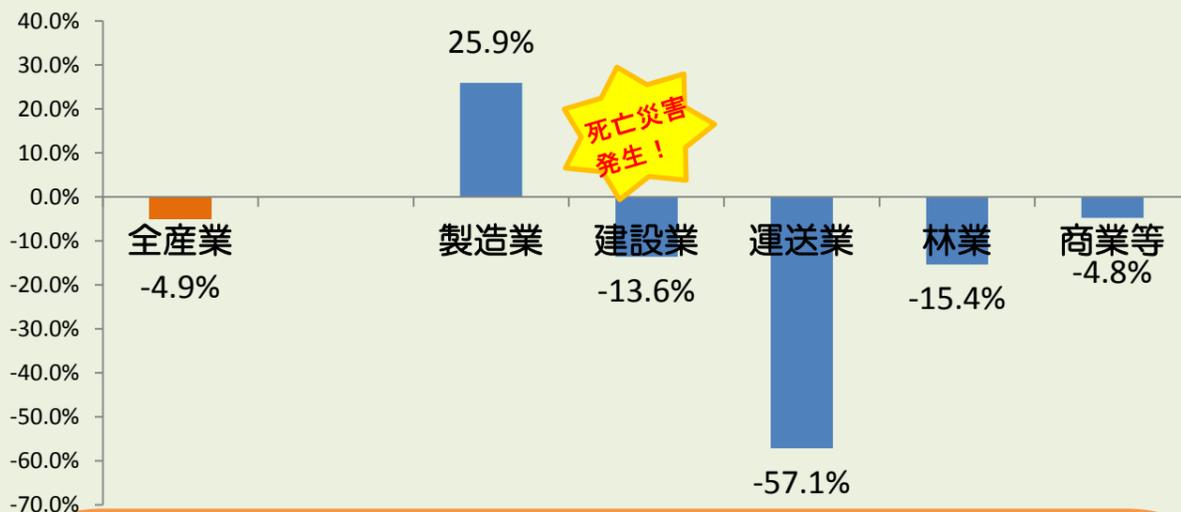
業種	水力発電所等建設工事業	災害の程度	死亡
事故の型	はさまれ・巻き込まれ	起因物	その他の建設機械等
災害発生状況		災害発生原因	
被災者が1人でボーリングマシンの油漏れ修理中、逆止弁の取付けネジを緩めたところ、ボーリングマシンの自重により油が抜けてボーリングマシンのガイドセルが下降し、ガイドセルとベース架台の間に頭部を挟まれた。		1 ボーリングマシンの修理作業を行う際に、自重での下降を防止する措置が行われていなかったこと。 2 労働者に、ボーリングマシンの油圧が抜けた際の危険性への認識が希薄だったこと。	
概略図		再発防止対策等	
		1 機械の修理作業を行う際には、機械の自重などにより動いた際の危険防止措置を行うこと。 2 労働者に対して、機械の修理作業の際の危険性についての教育を実施すること。

上記の死亡災害は、機械の電源を切った状態で油圧シリンダーのゴムパッキンを交換する作業をしていたところ、機械の自重により油圧シリンダーが縮み、はさまれたものです。
