番号：R4-3

# 死亡災害等速報

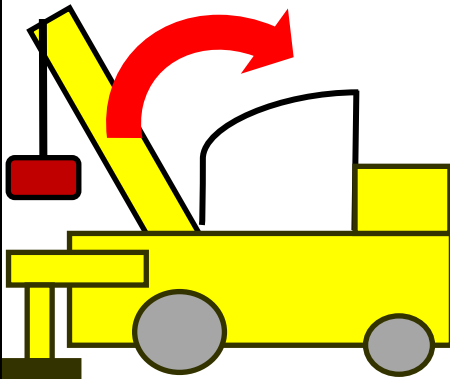
発生月	令和4年2月	業種	製造業
起因物	移動式クレーン	事故の型	激突され
災害発生状況 ※1	<p>移動式クレーン（つり上げ荷重約2.9トン）を使用して、荷（鉄板10枚、総重量約0.8トン）を台船上に移動させようと、荷を吊り上げて、ジブを右旋回させたところ、クレーンが右側に転倒し、玉外しのため台船上にいた被災者がクレーンジブに激突された。</p> <p>右側のアウトリガーは全く張り出されていなかった。</p>

想定される再発防止対策 ※2	<ul style="list-style-type: none"> <li>○ あらかじめ、作業場所の地形、移動式クレーンの能力、荷の重量等を考慮した作業の方法等を定め、関係者に周知させること。</li> <li>○ つり荷の重量を確認し、定格荷重を超える荷重をかけて使用しないこと。</li> <li>○ アウトリガーは両側とも最大限張り出すこと。</li> </ul> <p>関係資料等</p>
