番号：R5 - 1

# 死亡災害速報

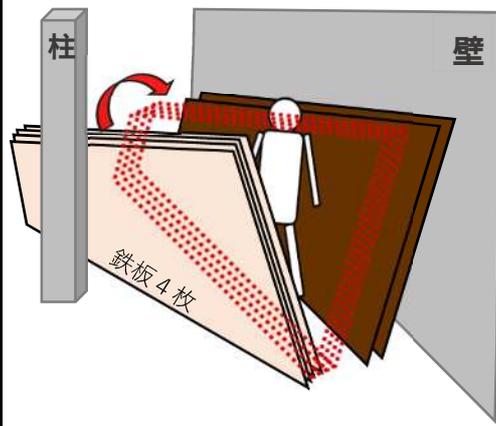
発生月	令和5年1月	業種	製造業
起因物	金属材料	事故の型	崩壊・倒壊
災害発生状況 1	<p>工場内に立てかけていた鉄板の中から、定盤として使用する鉄板を探していた時に、4枚の鉄板が倒れ、別の鉄板との間にはさまれた。</p>

想定される再発防止対策 2	<p>鋼板の転倒防止措置を講じること。</p> <p>鋼板の設置方法や保管場所を含めた作業標準書を作成すること。</p> <p>上記の作業標準を徹底するように、労働者に対して安全教育を実施すること。</p> <p>はさまれ・巻き込まれ等のおそれがある危険箇所において、見える化による注意喚起を行い、作業者の安全意識の高揚を図ること。</p>
