番号：R5 - 14

死亡災害速報

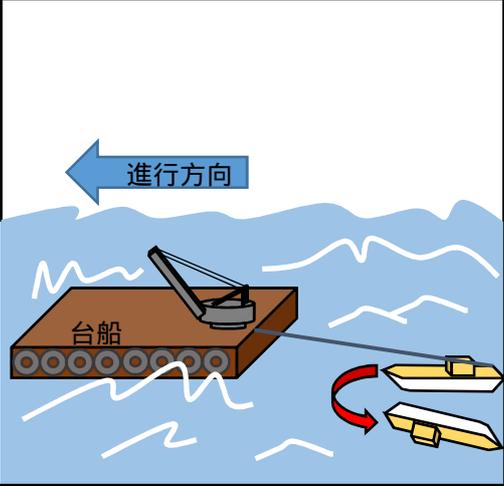
発生月	令和5年9月	業種	製造業
起因物	その他の乗物	事故の型	おぼれ
災害発生状況 1	<p>台船の前後にタグボートを配置し、ロープを繋いだ状態で台船を曳航中、台船を減速させようと、後方に配置していたタグボートが反転した際に横転し、乗船していた労働者が海に投げ出された。</p>

想定される再発防止対策 2	<p>曳航中は急発進、急停止、急旋回などの操縦を決して行わないこと。</p> <p>進路を変えるときは大きな旋回半径で旋回すること。</p> <p>救命胴衣の着用を徹底すること。</p>
