## PCB調査報告書

場所 : 大久保宿舎

大久保宿舎における地下埋設物調査業務

## アスベスト調査報告書

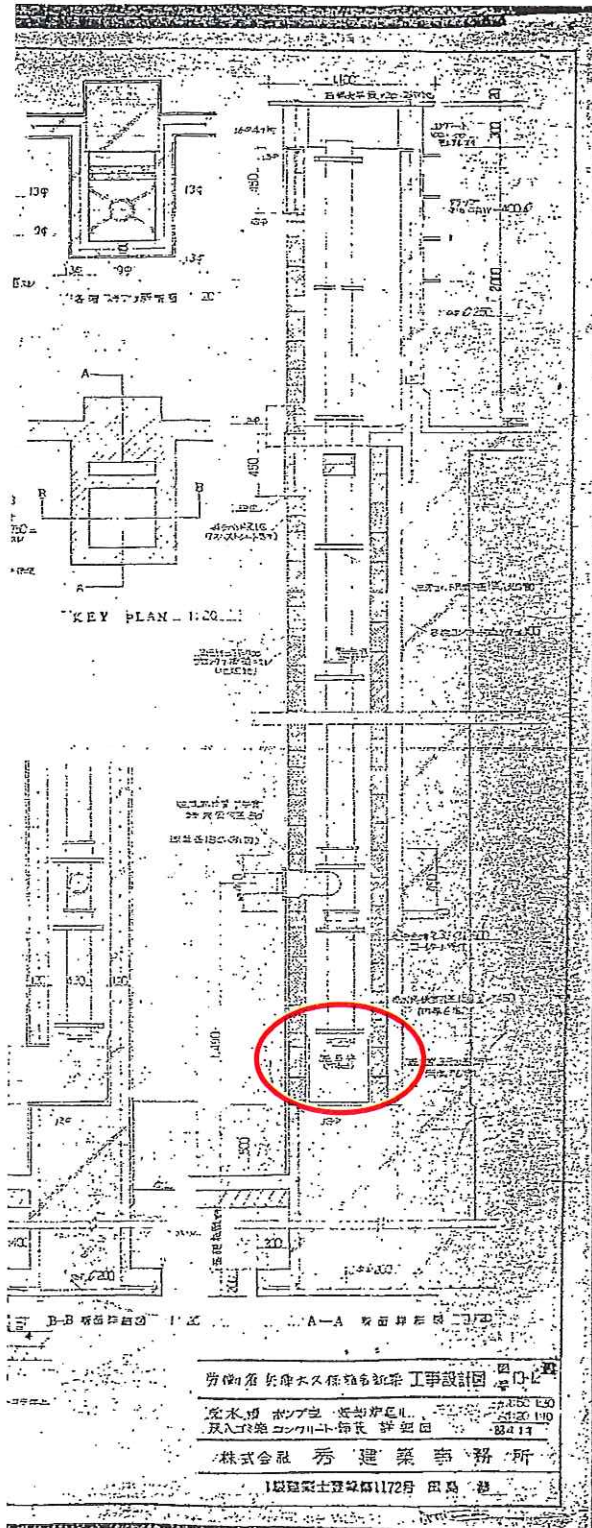
図3-7 煙突下部の○石綿

- ① 1号棟の煙突中央部に敷設されたパッキン（図3-7参照）
- ② 1号棟の煙突の下部の建材（設計図書で「○石綿」と読める）（図3-8参照）

下記二つの建材は、設計図書には存在するが、視認するためには高所又は大掛かりな破碎工事が必要のため、今回の調査では確認できなかつた。解体工事を行う場合はその点に留意する必要がある。
