災害発生情報

61

2014.10.21
(社) 筑西労働基準協会

【はさまれ災害】

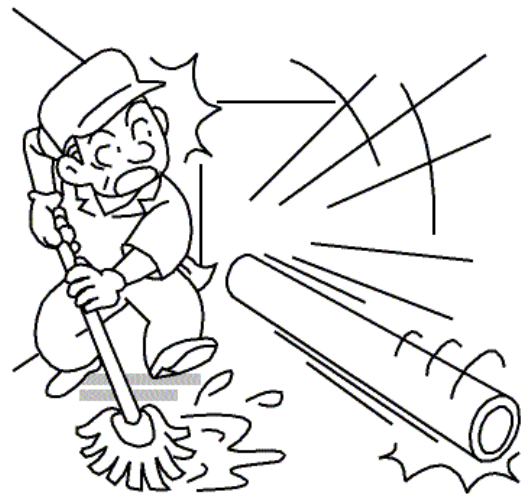
業種	金属製品製造業	経験	2年	年齢	20歳	男女	男性
発生月			発生時刻				
発生状況	鋼管（直径 850mm、長さ 3.7m、重さ 1.4t）を台車に載せて搬送中、鋼管が台車から転がり落ちてきた。その脇で台車を操作していた被災者は、逃げようとしたが転んでしまい、鋼管に足を挟まれた。通常、片側 2 か所づつストッパー（歯止め）を掛けるところ、1箇所しか掛けていなかった。						
負傷の程度 / 部位	右大腿骨・踝骨折			休業見込	2か月

ストッパーを1箇所しか掛けていなかったうえ、位置が偏っていたことが事故の原因です。簡単にいえば「手抜き」ということですが、原因はそれだけでしょうか。厚生労働省の「労働災害原因要素分類コード表」は、災害原因として考えられる不安全な行動を13項目、不安全な状態を8項目も挙げています。

- 1 重量物で転がりやすい鋼管については、管径や長さに見合った高さ・数の歯止め（ストッパー）を確実に行き、鋼管が動かないように固定します。
- 2 鋼管運搬作業について、作業手順書等に従い、もう一度教育し直す必要があります。なおルール違反に対しては、みんなで注意するようにします。
- 3 作業位置も問題です。鋼管にあまり近づきすぎない位置で、台車を操作します。
