石川労働局長

建設業における死亡災害等の多発を踏まえた  
労働災害防止対策の一層の徹底について（緊急要請）

# 「令和6年能登半島地震」復旧・復興工事等 における労働災害事例と安全対策のポイント

# 「令和6年能登半島地震」復旧工事における 重篤な労働災害事例（死亡及び休業3か月以上）

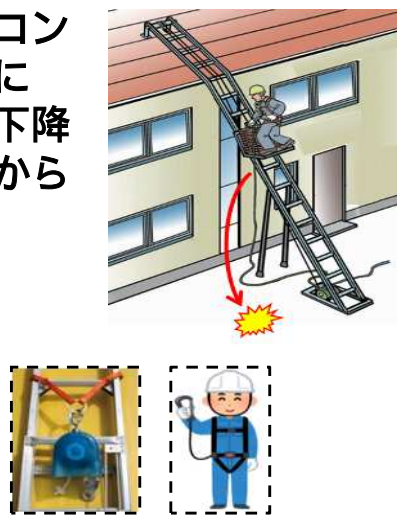
発生年月	休業等	業種	年齢	事故の型	起因物	発生状況（災害イメージ図） 【災害防止のポイント】
令和6年2月	9か月	木造家屋 建築工事業  (R6能登半島 地震復旧 工事関連)	50代	墜落、転落	木材、 竹材	<p>屋根・外壁改修工事において、屋根上でコンパネ下地施工中に、余剰のコンパネとともに資材用の昇降機に同乗して降りたところ、下降途中でコンパネが跳ね、その衝撃で昇降機から墜落し、両足を負傷した。</p> <p><b>資材運搬用の昇降機に、人は乗らない (人は適正な昇降設備を設置・使用) 安全ブロック及び墜落制止用器具 (安全帯)の使用 高所作業に係る作業計画の周知・教育 作業責任者の作業指揮・監視</b></p>

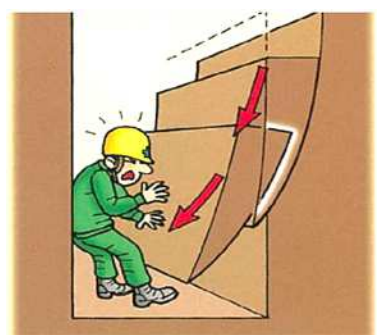
令和6年2月	12か月	建築設備 工事業  (R6能登半島 地震復旧 工事関連)	20代	崩壊、倒壊	地山、 岩石	<p>埋設排水管の修繕工事において、修繕作業中に被災者が重機で誤って切断した電気配線及び配管を復旧していた際に、配管を揺さぶったところ、掘削した法面が崩れて土砂に埋まり、背部等を骨折した。</p> <p><b>地山・地層の状況を事前確認 地山の状況に応じた崩壊防止措置 (土止め支保工など) 掘削及び溝内での作業計画の周知・教育 作業責任者の作業指揮・監視</b></p>

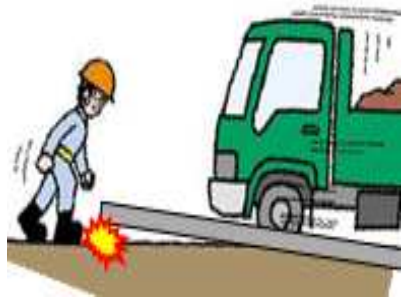
発生年月	休業等	業種	年齢	事故の型	起因物	発生状況（災害イメージ図） 【災害防止のポイント】
令和6年 3月	3か月	その他 建設業 (R6能登半島 地震復旧 工事関連)	30代	はさまれ、 巻き込まれ	トラック	<p>パイプライン復旧作業現場において、敷鉄板の継ぎ目付近を被災者が歩いていたところ、トラックの通行により敷鉄板が浮き上がり、片足が敷鉄板の下敷きになった。</p> <p><b>仮設の通路は、段差、隙間、滑動等がないよう養生 通路に目立つように注意喚起表示 重機が通行する際は、安全な位置 及び距離を確保</b></p>

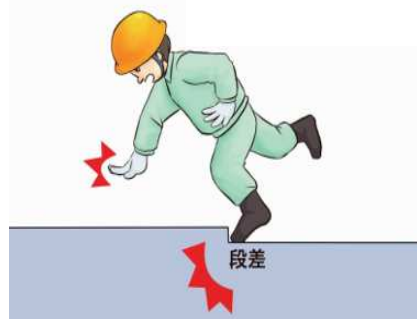
令和6年 4月	3か月	建築設備 工事業 (R6能登半島 地震復旧 工事関連)	20代	転倒	作業床、 歩み板	<p>仮設住宅建築工事現場において、被災者が、現場搬入資材を確認後、事務所に戻る際、地面の段差で体勢を崩し、足首を負傷した。</p> <p><b>安全通路の確保 (幅、路面、段差、障害物など) 通路に目立つように注意喚起表示 現場内を通行する際は、足元及び 周囲に注意</b></p>

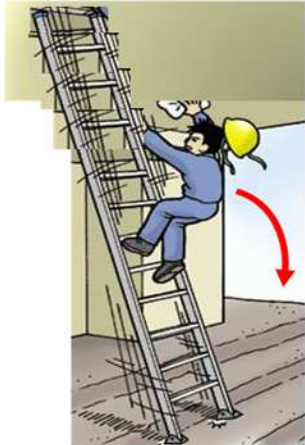
発生年月	休業等	業種	年齢	事故の型	起因物	発生状況(災害イメージ図) 【災害防止のポイント】
令和6年 4月	3か月	木造家屋 建築工事業  (R6能登半島 地震復旧 工事関連)	60代	墜落、転落	はしご等	<p>仮設住宅工事現場において、天井に部材取り付け作業中、はしごを上る途中で体勢を崩し、約2mの高さから墜落して背部を負傷した。</p> <p><b>天井面の作業の際は安全な作業位置、作業体勢の確保(確保困難な場合は、うま足場、移動式足場、高所作業車等の使用)</b>  <b>移動はしごの適正な設置(転位防止措置、構造、強度、勾配、踏み面等)</b>  <b>高さ2m以上の場合は、墜落防止措置、墜落制止用器具(安全帯)等の使用</b></p>

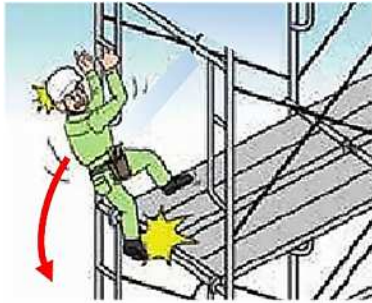
令和6年 6月	3か月	木造家屋 建築工事業  (R6能登半島 地震復旧 工事関連)	30代	墜落、転落	足場	<p>木造家屋解体作業現場において、解体中の建物の外部足場を被災者が昼休憩のため下りようとしたところ、足を踏み外して転落し足首を負傷した。</p> <p><b>墜落防止設備(足場・作業床、手すり等)</b>  <b>防網の設置、親綱・安全ブロック・墜落制止用器具(安全帯)等の使用</b>  <b>適正な昇降設備の設置(設置場所、踏み棧、手すり・中さん等)</b>  <b>高所作業に係る作業計画の周知・教育</b></p>

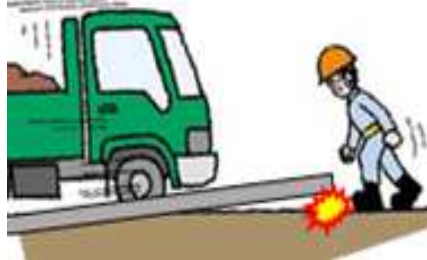
発生年月	休業等	業種	年齢	事故の型	起因物	発生状況（災害イメージ図） 【災害防止のポイント】
令和6年 6月	4か月	木造家屋 建築工事業  (R6能登半島 地震復旧 工事関連)	30代	はさまれ、 巻き込まれ	金属材料	<p>仮設住宅工事現場において、休憩所から現場に向かって、敷鉄板の継ぎ目付近を被災者が歩いていたところ、トラックが通過した際に、鉄板の端が浮き上がり、足が敷鉄板の下敷きになり負傷した。</p> <p><b>仮設の通路は、段差、隙間、滑動等がないよう養生</b> <b>通路に目立つように注意喚起表示</b> <b>重機が通行する際は、安全な位置及び距離を確保</b></p>

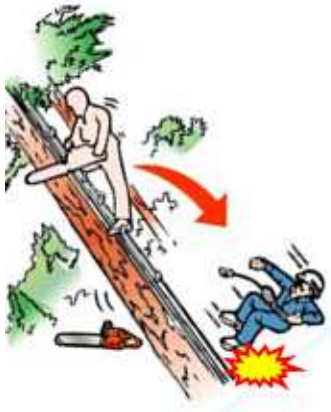
令和6年 8月	3か月	道路建設 工事業  (R6能登半島 地震復旧 工事関連)	30代	激突	はしご等	<p>道路復旧工事現場において、被災者が二連はしご上で倒木のツルを切断していたところ、枝がはねて体に当たって体勢を崩し、はしごから飛び降りて道路上に着地した際に両足首を負傷した。</p> <p><b>安全な作業位置・体勢の確保</b> <b>高さ2m以上の場合、墜落制止用器具（安全帯）等の使用</b> <b>脚部に滑り止め</b> <b>転位防止措置（先端部の固定）</b> <b>安全な立て掛け勾配(75°程度)</b></p>

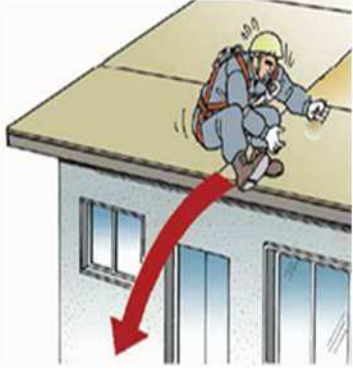
発生年月	休業等	業種	年齢	事故の型	起因物	発生状況(災害イメージ図) 【災害防止のポイント】
令和6年9月	15か月	木造家屋建築工事業 (R6能登半島地震復旧工事関連)	40代	墜落、転落	屋根、はり、もや、けた、合掌	<p>木造家屋解体作業現場において、屋根上で雨樋の状況を確認していたところ、雨が降ってきたため、足元が滑って墜落し、足を負傷した。</p> <p><b>墜落防止設備(足場・作業床、手すり等)</b>  <b>防網の設置、親綱・安全ブロック・</b>  <b>墜落制止用器具(安全带)等の使用</b>  <b>耐滑性のある靴などの着用</b>  <b>高所作業に係る安全作業計画の周知</b>  <b>・教育</b>  <b>作業責任者の作業指揮・監視</b></p>

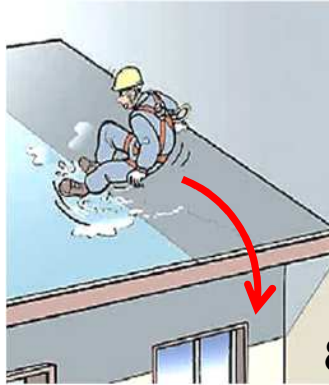
令和6年9月	3か月	木造家屋建築工事業 (R6能登半島地震復旧工事関連)	70代	墜落、転落	屋根、はり、もや、けた、合掌	<p>木造家屋解体作業現場において、瓦下ろし作業後、下に降りるため、墜落制止用器具(安全带)のフックを一旦外して掛け直す際に、雨で濡れて滑り易くなっており、足を滑らせて墜落し、肩と臀部を負傷した。</p> <p><b>墜落防止設備(足場・作業床、手すり等)</b>  <b>防網の設置、親綱・安全ブロック・</b>  <b>墜落制止用器具(2丁式)等の使用</b>  <b>耐滑性のある靴などの着用</b>  <b>高所作業に係る安全作業計画の周知・教育</b>  <b>作業責任者の作業指揮・監視</b></p>

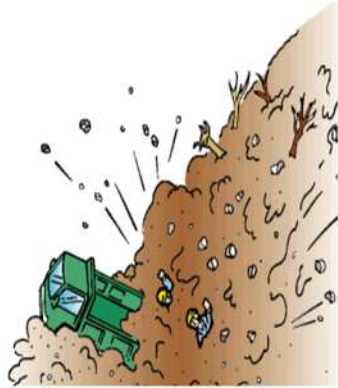
発生年月	休業等	業種	年齢	事故の型	起因物	発生状況（災害イメージ図） 【災害防止のポイント】
令和6年9月	死亡	トンネル 建設工事業  (R6能登半島 地震復旧 工事関連)	50代	崩壊、倒壊	地山、 岩石	<p>トンネル復旧工事において、「令和6年奥能登豪雨」により、トンネル周囲の地山が崩落する土砂崩れが発生し、被災者が行方不明となった。翌日の捜索により、倒れたトラックの下敷きになっている状態で発見され、死亡を確認。</p> <p><b>地震・大雨等の影響による地山の緩み等の可能性も考慮し、作業計画策定</b>  <b>地山崩壊・土石落下のおそれのある場合、土止支保工、防網、浮石除去、立入禁止等</b>  <b>地山の点検者指名、監視者配置等、点検頻度を高め、異常の早期発見に努める</b>  <b>強風、大雨、大雪による危険が予想される場合は作業中止</b></p>

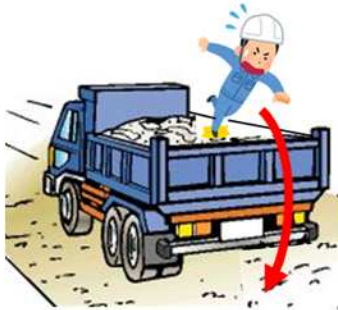
令和6年10月	4か月	木造家屋 建築工事業  (R6能登半島 地震復旧 工事関連)	50代	墜落・転落	トラック	<p>木造家屋の解体作業現場において、廃材の集積・撤去作業中、ダンプの荷台から降りる際に、荷台後方の端から転落して、頸部等を負傷した。</p> <p><b>トラックで荷の積み卸し作業の際は、安全な昇降設備（踏み台、ステップ等）を設置</b>  <b>トラックの荷台上・周辺で墜落・転落のおそれのある場所での作業は保護帽使用</b>  <b>（最大積載量2t以上は昇降設備の設置及び保護帽の着用は義務）</b></p>

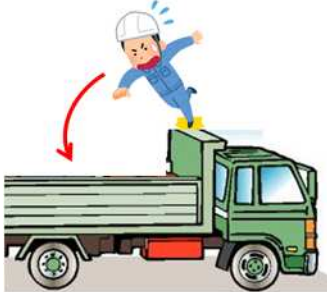
発生年月	休業等	業種	年齢	事故の型	起因物	発生状況（災害イメージ図） 【災害防止のポイント】
令和6年10月	死亡	木造家屋 建築工事業  (R6能登半島 地震復旧 工事関連)	70代	墜落・転落	トラック	<p>木造家屋の解体作業現場において、道具を取り出すため、廃棄物運搬用のトラックの運転席後部と荷台の間の構台に乗ったところ、体勢を崩して荷台内側に墜落し、荷台内にあった屋根瓦に側頭部が激突し死亡した。</p> <p><b>安全な作業床（幅、奥行等）の確保（不安全な場所には乗らない）</b>  <b>高さ2mの墜落危険のある場所では、墜落制止用器具（安全帯）の使用</b>  <b>トラックの荷台上及び周辺で墜落・転落のおそれのある場所で作業する場合は保護帽を使用（最大積載量2t以上は着用義務）</b></p>

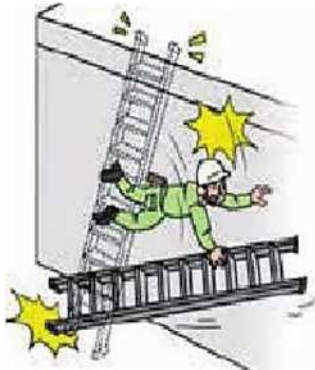
令和6年10月	3か月	鉄骨・鉄筋 コンクリート 造家屋建築 工事業  (R6能登半島 地震復旧 工事関連)	70代	墜落・転落	はしご等	<p>学校の雨漏り補修工事で、厨房の屋上で防水材塗布作業中、昇降設備（移動はしご）から地上に降りようとした際、足を踏み外して体勢を崩し、地上へ転落し、背部、頭部を強打し死亡した。</p> <p><b>移動はしごを昇降設備で使う場合、転位防止措置（脚部に滑り止め、先端部の固定）</b>  <b>安全な勾配（75°程度）</b>  <b>先端部の突き出し60cm以上</b>  <b>安全ブロック及び墜落制止用器具（安全帯）の併用</b></p>

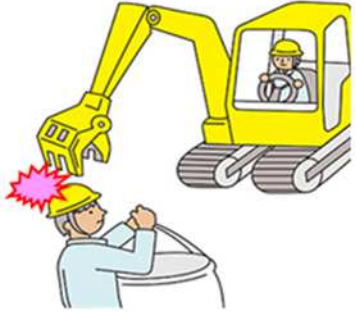
発生年月	休業等	業種	年齢	事故の型	起因物	発生状況（災害イメージ図） 【災害防止のポイント】
令和6年11月	死亡	木造家屋建築工事業 (R6能登半島地震復旧工事関連)	70代	挟まれ	解体用機械	<p>木造家屋の解体作業現場において、廃材を入れたフレコンバッグを、解体用つかみ機で吊って移動させるようとして、つかみ機の爪にフレコンバッグの紐を掛けていた作業員が、頭部をつかみ機に挟まれ死亡した。</p> <p><b>原則として機械の用途外使用禁止</b> (荷の吊り上げは移動式クレーン又はクレーン機能付バックホウ等を使用)</p> <p>物体の飛来・激突等の危険のおそれのある範囲は立入禁止(誘導者も立入禁止)</p> <p>安全な作業計画(作業方法等)の策定及び適切な資格者・誘導者等の配置</p>

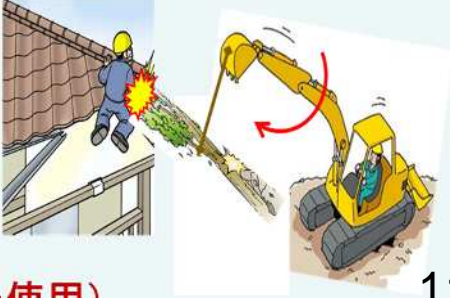
令和6年9月	死亡	(奥能登豪雨復旧工事関連) 道路建設工事業	70代	激突され	掘削用機械	<p>「令和6年奥能登豪雨」後の道路復旧工事で、民家屋上の倒木の撤去作業のため、ドラグ・ショベル(バックホウ)で吊られた倒木を被災者が枝払いしていた際、墜落しそうになったため、運転者がショベルを動かし助けようとしたところ、当該倒木が被災者に激突し死亡した。</p> <p><b>屋根上作業時は、原則として足場・手すり等の墜落防止措置</b></p> <p>足場等設置困難な場合、墜落制止用器具(安全带)使用</p> <p><b>原則として機械の用途外使用禁止</b> (移動式クレーン又はクレーン仕様バックホウ等を使用)</p>

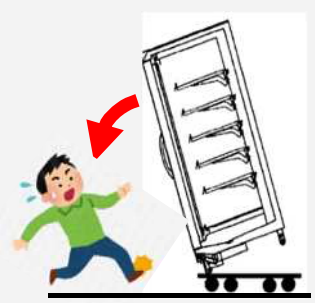
発生年月	休業等	業種	年齢	事故の型	起因物	発生状況（災害イメージ図） 【災害防止のポイント】
令和6年 2月	死亡	機械器具 設置工事業	40代	飛来・落下	人力 運搬機	<p>改装店舗における冷凍装置設置工事において、台車上の冷凍用ショーケース（幅157×高さ194×奥行90（cm）、質量280kg）の開梱作業中に、ショーケースが倒れて下敷きとなり、頭部外傷により死亡した。（保護帽着用なし）</p> <p><b>対象物のサイズ、重心等に応じた適正な台車使用（サイズ、安定性）</b>  <b>対象物が不安定な状態のまま作業しない</b>  <b>物体落下のおそれのある場合の保護帽着用</b>  <b>安全な作業手順・方法の事前周知・確認</b></p>

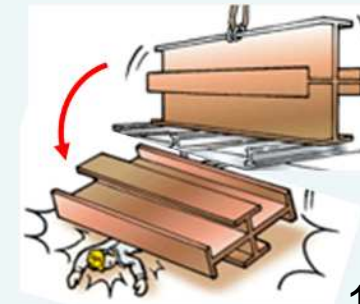
令和6年 10月	死亡	鉄骨・鉄筋 コンクリート 造家屋建築 工事業	60代	崩壊、倒壊	金属材料	<p>ビル新築工事現場において、地上で2本の枕木の上に鉄骨梁（重さ2.5t）を置き、部材取付作業を被災者ほか2名で行っていたが、被災者が垂直ネットの取付け作業を行っていた際、鉄骨梁が倒壊し、枕木から鉄骨が落下し、下敷きとなり死亡した。</p> <p><b>倒壊のおそれのある対象物は確実に固定</b>  <b>対象物の形状・重心に応じた安全な作業位置の確保（倒壊方向側への立入禁止）</b>  <b>安全な作業手順・方法の事前周知・確認</b></p>
