「令和6年能登半島地震」復旧・復興工事等 における労働災害事例と安全対策のポイント

【令和6年12月版】

石川労働局

「令和6年能登半島地震」復旧工事における 重篤な労働災害事例（死亡及び休業3か月以上）

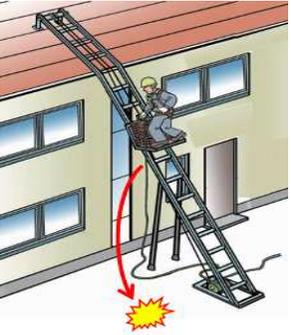
発生年月	休業等	業種	年齢	事故の型	起因物	発生状況（災害イメージ図） 【災害防止のポイント】
令和6年 2月	9か月	木造家屋 建築工事業 (R6能登半島 地震復旧 工事関連)	50代	墜落、転落	木材、 竹材	<p>屋根・外壁改修工事において、屋根上でコンパネ下地施工中に、余剰のコンパネとともに資材用の昇降機に同乗して降りたところ、下降途中でコンパネが跳ね、その衝撃で昇降機から墜落し、両足を負傷した。</p> <p>資材運搬用の昇降機に、人は乗らない (人は適正な昇降設備を設置・使用) 安全ブロック及び墜落制止用器具 (安全帯)の使用 高所作業に係る作業計画の周知・教育 作業責任者の作業指揮・監視</p>

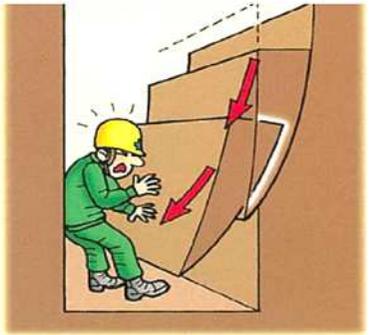
令和6年 2月	12か月	建築設備 工事業 (R6能登半島 地震復旧 工事関連)	20代	崩壊、倒壊	地山、 岩石	<p>埋設排水管の修繕工事において、修繕作業中に被災者が重機で誤って切断した電気配線及び配管を復旧していた際に、配管を揺さぶったところ、掘削した法面が崩れて土砂に埋まり、背部等を骨折した。</p> <p>地山・地層の状況を事前確認 地山の状況に応じた崩壊防止措置 (土止め支保工など) 掘削及び溝内での作業計画の周知・教育 作業責任者の作業指揮・監視</p>

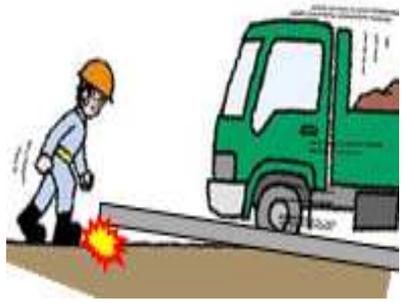
発生年月	休業等	業種	年齢	事故の型	起因物	発生状況（災害イメージ図） 【災害防止のポイント】
令和6年 3月	3か月	その他 建設業 (R6能登半島 地震復旧 工事関連)	30代	はさまれ、 巻き込まれ	トラック	<p>パイプライン復旧作業現場において、敷鉄板の継ぎ目付近を被災者が歩いていたところ、トラックの通行により敷鉄板が浮き上がり、片足が敷鉄板の下敷きになった。</p> <p>仮設の通路は、段差、隙間、滑動等がないよう養生 通路に目立つように注意喚起表示 重機が通行する際は、安全な位置 及び距離を確保</p>

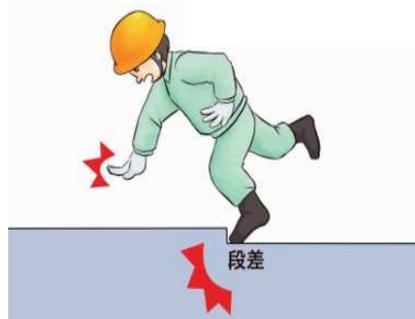
令和6年 4月	3か月	建築設備 工事業 (R6能登半島 地震復旧 工事関連)	20代	転倒	作業床、 歩み板	<p>仮設住宅建築工事現場において、被災者が、現場搬入資材を確認後、事務所に戻る際、地面の段差で体勢を崩し、足首を負傷した。</p> <p>安全通路の確保 (幅、路面、段差、障害物など) 通路に目立つように注意喚起表示 現場内を通行する際は、足元及び 周囲に注意</p>

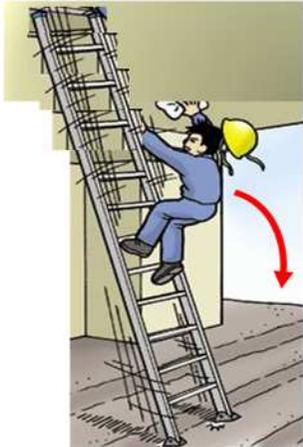
発生年月	休業等	業種	年齢	事故の型	起因物	発生状況(災害イメージ図) 【災害防止のポイント】
令和6年 4月	3か月	木造家屋 建築工事業 (R6能登半島 地震復旧 工事関連)	60代	墜落、転落	はしご等	<p>仮設住宅工事現場において、天井に部材取り付け作業中、はしごを上る途中で体勢を崩し、約2mの高さから墜落して背部を負傷した。</p> <p>天井面の作業の際は安全な作業位置、作業体勢の確保(確保困難な場合は、うま足場、移動式足場、高所作業車等の使用) 移動はしごの適正な設置(転位防止措置、構造、強度、勾配、踏み面等) 高さ2m以上の場合は、墜落防止措置、墜落制止用器具(安全带)等の使用</p>

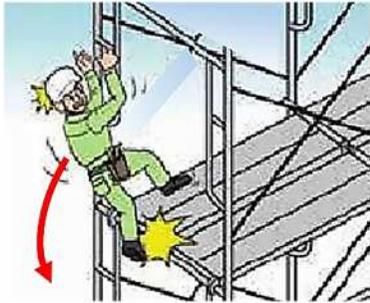
令和6年 6月	3か月	木造家屋 建築工事業 (R6能登半島 地震復旧 工事関連)	30代	墜落、転落	足場	<p>木造家屋解体作業現場において、解体中の建物の外部足場を被災者が昼休憩のため下りようとしたところ、足を踏み外して転落し足首を負傷した。</p> <p>墜落防止設備(足場・作業床、手すり等) 防網の設置、親綱・安全ブロック・墜落制止用器具(安全带)等の使用 適正な昇降設備の設置(設置場所、踏み棧、手すり・中さん等) 高所作業に係る作業計画の周知・教育</p>

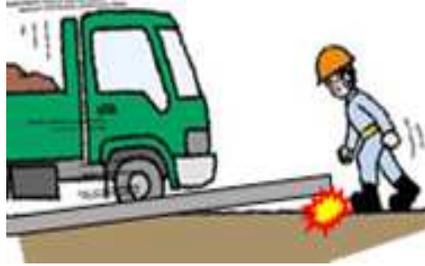
発生年月	休業等	業種	年齢	事故の型	起因物	発生状況（災害イメージ図） 【災害防止のポイント】
令和6年 6月	4か月	木造家屋 建築工事業 (R6能登半島 地震復旧 工事関連)	30代	はさまれ、 巻き込まれ	金属材料	<p>仮設住宅工事現場において、休憩所から現場に向かって、敷鉄板の継ぎ目付近を被災者が歩いていたところ、トラックが通過した際に、鉄板の端が浮き上がり、足が敷鉄板の下敷きになり負傷した。</p> <p>仮設の通路は、段差、隙間、滑動等がないよう養生 通路に目立つように注意喚起表示 重機が通行する際は、安全な位置及び距離を確保</p>

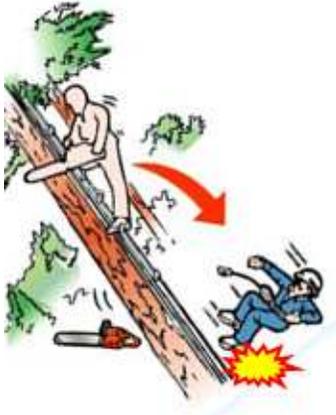
令和6年 8月	3か月	道路建設 工事業 (R6能登半島 地震復旧 工事関連)	30代	激突	はしご等	<p>道路復旧工事現場において、被災者が二連はしご上で倒木のツルを切断していたところ、枝がはねて体に当たって体勢を崩し、はしごから飛び降りて道路上に着地した際に両足首を負傷した。</p> <p>安全な作業位置・体勢の確保 高さ2m以上の場合、墜落制止用器具（安全帯）等の使用 脚部に滑り止め 転位防止措置（先端部の固定） 安全な立て掛け勾配(75°程度)</p>

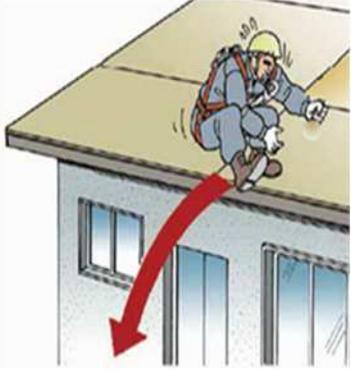
発生年月	休業等	業種	年齢	事故の型	起因物	発生状況(災害イメージ図) 【災害防止のポイント】
令和6年9月	15か月	木造家屋建築工事業 (R6能登半島地震復旧工事関連)	40代	墜落、転落	屋根、はり、もや、けた、合掌	<p>木造家屋解体作業現場において、屋根上で雨樋の状況を確認していたところ、雨が降ってきたため、足元が滑って墜落し、足を負傷した。</p> <p>墜落防止設備(足場・作業床、手すり等) 防網の設置、親綱・安全ブロック・ 墜落制止用器具(安全帯)等の使用 耐滑性のある靴などの着用 高所作業に係る安全作業計画の周知 ・教育 作業責任者の作業指揮・監視</p>

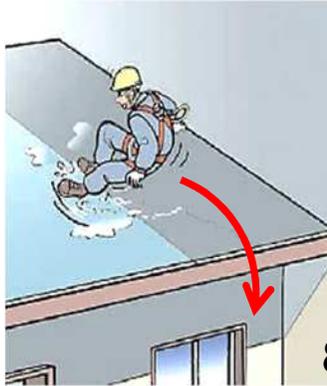
令和6年9月	3か月	木造家屋建築工事業 (R6能登半島地震復旧工事関連)	70代	墜落、転落	屋根、はり、もや、けた、合掌	<p>木造家屋解体作業現場において、瓦下ろし作業後、下に降りるため、墜落制止用器具(安全帯)のフックを一旦外して掛け直す際に、雨で濡れて滑り易くなっており、足を滑らせて墜落し、肩と臀部を負傷した。</p> <p>墜落防止設備(足場・作業床、手すり等) 防網の設置、親綱・安全ブロック・ 墜落制止用器具(2丁式)等の使用 耐滑性のある靴などの着用 高所作業に係る安全作業計画の周知・教育 作業責任者の作業指揮・監視</p>

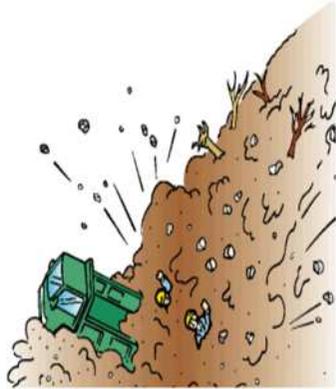
発生年月	休業等	業種	年齢	事故の型	起因物	発生状況（災害イメージ図） 【災害防止のポイント】
令和6年9月	死亡	トンネル 建設工事業 (R6能登半島 地震復旧 工事関連)	50代	崩壊、倒壊	地山、 岩石	<p>トンネル復旧工事において、「令和6年奥能登豪雨」により、トンネル周囲の地山が崩落する土砂崩れが発生し、被災者が行方不明となった。翌日の捜索により、倒れたトラックの下敷きになっている状態で発見され、死亡を確認。</p> <p>地震・大雨等の影響による地山の緩み等の可能性も考慮し、作業計画策定 地山崩壊・土石落下のおそれのある場合、土止支保工、防網、浮石除去、立入禁止等 地山の点検者指名、監視者配置等、点検頻度を高め、異常の早期発見に努める 強風、大雨、大雪による危険が予想される場合は作業中止</p>

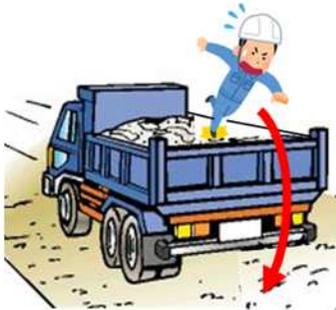
令和6年10月	4か月	木造家屋 建築工事業 (R6能登半島 地震復旧 工事関連)	50代	墜落・転落	トラック	<p>木造家屋の解体作業現場において、廃材の集積・撤去作業中、ダンプの荷台から降りる際に、荷台後方の端から転落して、頸部等を負傷した。</p> <p>トラックで荷の積み卸し作業の際は、安全な昇降設備（踏み台、ステップ等）を設置 トラックの荷台上・周辺で墜落・転落のおそれのある場所での作業は保護帽使用 （最大積載量2t以上は昇降設備の設置及び保護帽の着用は義務）</p>

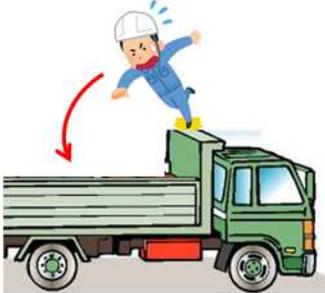
発生年月	休業等	業種	年齢	事故の型	起因物	発生状況（災害イメージ図） 【災害防止のポイント】
令和6年10月	死亡	木造家屋 建築工事業 (R6能登半島 地震復旧 工事関連)	70代	墜落・転落	トラック	<p>木造家屋の解体作業現場において、道具を取り出すため、廃棄物運搬用のトラックの運転席後部と荷台の間の構台に乗ったところ、体勢を崩して荷台内側に墜落し、荷台内にあった屋根瓦に側頭部が激突し死亡した。</p> <p>安全な作業床（幅、奥行等）の確保（不安全な場所には乗らない） 高さ2mの墜落危険のある場所では、墜落制止用器具（安全帯）の使用 トラックの荷台上及び周辺で墜落・転落のおそれのある場所で作業する場合は保護帽を使用（最大積載量2t以上は着用義務）</p>

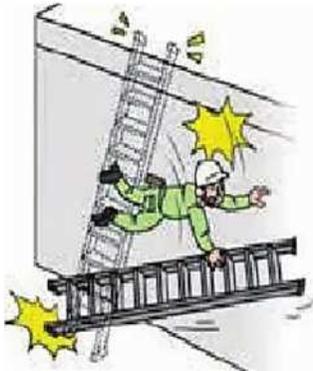
令和6年10月	3か月	鉄骨・鉄筋 コンクリート 造家屋建築 工事業 (R6能登半島 地震復旧 工事関連)	70代	墜落・転落	はしご等	<p>学校の雨漏り補修工事で、厨房の屋上で防水材塗布作業中、昇降設備（移動はしご）から地上に降りようとした際、足を踏み外して体勢を崩し、地上へ転落し、背部、頭部を強打し死亡した。</p> <p>移動はしごを昇降設備で使う場合、転位防止措置（脚部に滑り止め、先端部の固定） 安全な勾配（75°程度） 先端部の突き出し60cm以上 安全ブロック及び墜落制止用器具（安全帯）の併用</p>

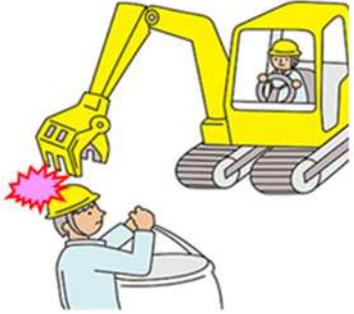
発生年月	休業等	業種	年齢	事故の型	起因物	発生状況（災害イメージ図） 【災害防止のポイント】
令和6年11月	死亡	木造家屋建築工事業 (R6能登半島地震復旧工事関連)	70代	挟まれ	解体用機械	<p>木造家屋の解体作業現場において、廃材を入れたフレコンバッグを、解体用つかみ機で吊って移動させるようとして、つかみ機の爪にフレコンバッグの紐を掛けていた作業員が、頭部をつかみ機に挟まれ死亡した。</p> <p>原則として機械の用途外使用禁止 (荷の吊り上げは移動式クレーン又はクレーン機能付バックホウ等を使用)</p> <p>物体の飛来・激突等の危険のおそれのある範囲は立入禁止(誘導者も立入禁止)</p> <p>安全な作業計画(作業方法等)の策定及び適切な資格者・誘導者等の配置</p>

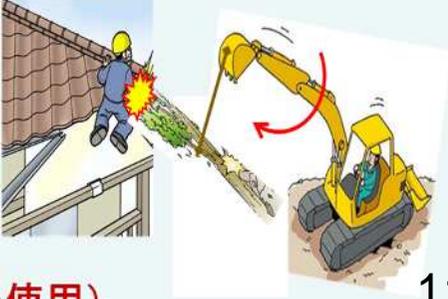
令和6年9月	死亡	(奥能登豪雨復旧工事関連) 道路建設工事業	70代	激突され	掘削用機械	<p>「令和6年奥能登豪雨」後の道路復旧工事で、民家屋上の倒木の撤去作業のため、ドラグ・ショベル(バックホウ)で吊られた倒木を被災者が枝払いしていた際、墜落しそうになったため、運転者がショベルを動かし助けようとしたところ、当該倒木が被災者に激突し死亡した。</p> <p>屋根上作業時は、原則として足場・手すり等の墜落防止措置</p> <p>足場等設置困難な場合、墜落制止用器具(安全带)使用</p> <p>原則として機械の用途外使用禁止 (移動式クレーン又はクレーン仕様バックホウ等を使用)</p>

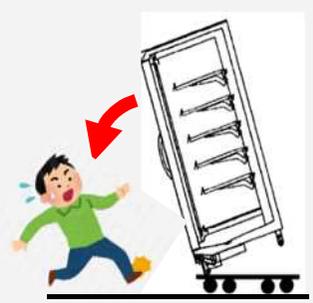
発生年月	休業等	業種	年齢	事故の型	起因物	発生状況（災害イメージ図） 【災害防止のポイント】
令和6年 2月	死亡	機械器具 設置工事業	40代	飛来・落下	人力 運搬機	<p>改装店舗における冷凍装置設置工事において、台車上の冷凍用ショーケース（幅157×高さ194×奥行90（cm）、質量280kg）の開梱作業中に、ショーケースが倒れて下敷きとなり、頭部外傷により死亡した。（保護帽着用なし）</p> <p>対象物のサイズ、重心等に応じた適正な台車使用（サイズ、安定性） 対象物が不安定な状態のまま作業しない 物体落下のおそれのある場合の保護帽着用 安全な作業手順・方法の事前周知・確認</p>

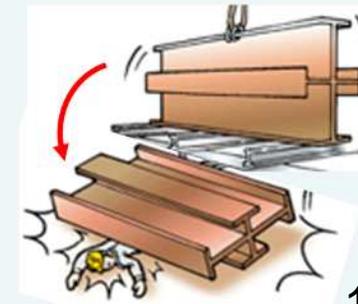
令和6年 10月	死亡	鉄骨・鉄筋 コンクリート 造家屋建築 工事業	60代	崩壊、倒壊	金属材料	<p>ビル新築工事現場において、地上で2本の枕木の上に鉄骨梁（重さ2.5t）を置き、部材取付作業を被災者ほか2名で行っていたが、被災者が垂直ネットの取付け作業を行っていた際、鉄骨梁が倒壊し、枕木から鉄骨が落下し、下敷きとなり死亡した。</p> <p>倒壊のおそれのある対象物は確実に固定 対象物の形状・重心に応じた安全な作業位置の確保（倒壊方向側への立入禁止） 安全な作業手順・方法の事前周知・確認</p>
