「令和6年能登半島地震」復旧・復興工事 における労働災害発生状況について

～ 令和7年3月末現在、休業4日以上^{やぎ}の災害は71人（うち死亡3人）～

「令和6年能登半島地震」復旧・復興工事等 における労働災害事例と安全対策のポイント

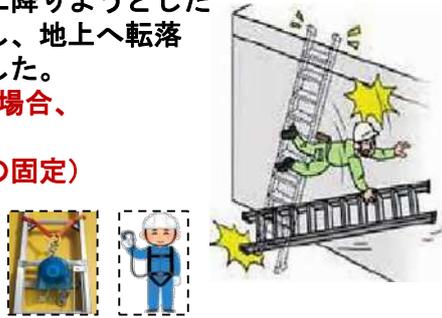
発生年月	休業等	業種	年齢	事故の型	起因物	発生状況 (災害イメージ図) 【災害防止のポイント】
令和6年10月	3か月	鉄骨・鉄筋コンクリート造家屋建築工事業 (R6能登半島地震復旧工事関連)	70代	墜落、転落	はしご等	<p>学校の雨漏り補修工事で、厨房の屋上で防水材塗布作業中、昇降設備(移動はしご)から地上に降りようとした際、足を踏み外して体勢を崩し、地上へ転落し、背部、頭部を強打し負傷した。</p> <p>移動はしごを昇降設備で使う場合、</p> <ul style="list-style-type: none"> ▶ 転位防止措置 (脚部に滑り止め、先端部の固定) ▶ 安全な勾配(75°程度) ▶ 先端部の突き出し60cm以上 ▶ 安全ブロック及び墜落制止用器具(安全帯)の併用
