「令和6年能登半島地震」復旧・復興工事における労働災害発生状況について (発災から2年目の状況)

～令和7年12月末現在、休業4日以上の災害は101人(うち死亡3人)～

「令和6年能登半島地震」復旧・復興工事等における労働災害事例と安全対策のポイント

【発災から2年目の節目における状況…令和7年12月末現在】

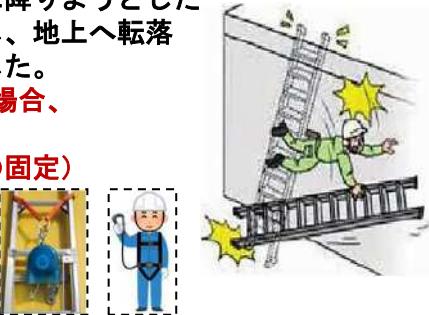
発生年月	休業等	業種	年齢	事故の型	起因物	発生状況(災害イメージ図) 【災害防止のポイント】
令和6年 10月	3か月	鉄骨・鉄筋コンクリート造家屋建築工事業 (R6能登半島地震復旧工事関連)	70代	墜落、転落	はしご等	<p>学校の雨漏り補修工事で、厨房の屋上で防水材塗布作業中、昇降設備(移動はしご)から地上に降りようとした際、足を踏み外して体勢を崩し、地上へ転落し、背部、頭部を強打し負傷した。</p> <p>移動はしごを昇降設備で使う場合、</p> <ul style="list-style-type: none"> ▶ 転位防止措置 (脚部に滑り止め、先端部の固定) ▶ 安全な勾配(75°程度) ▶ 先端部の突き出し60cm以上 ▶ 安全ブロック及び墜落制止用器具(安全帯)の併用

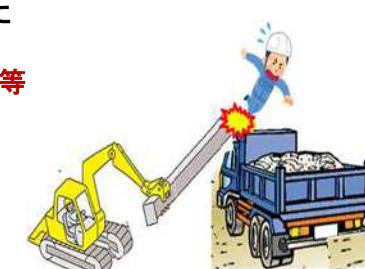
令和7年 10月	3か月	道路建設 工事業 (R6能登半島 地震復旧 工事関連)	20代	激突され	解体用 機械	<p>木造家屋の解体作業現場において、廃材を解体用つかみ機でダンプに積み込む作業中、つかみ機で挟んだ廃材が、トラック運転席の上部に立っていた作業員の足に激突し、足を負傷した。</p> <ul style="list-style-type: none"> ▶ つかんだ荷の振れ・回転・落下等のおそれのある範囲は立入禁止 ▶ 非常時に退避できる位置、体勢で作業・待機等 ▶ 誘導員・監視員の配置 ▶ 安全な作業計画(方法・手順等)の策定
