# 「令和6年能登半島地震」復旧・復興工事等 における労働災害事例と安全対策のポイント

【発災から2年目の節目における状況・・・令和7年12月末現在】

石川労働局

労働基準部 健康安全課

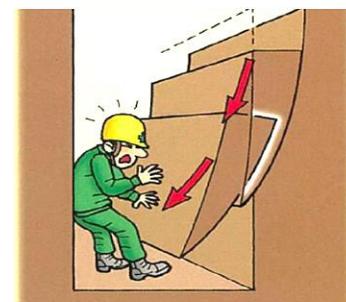
発 生 年 月	休 業 等	業 種	年 齢	事 故 の 型	起 因 物	発 生 状 況 （ <b>災害イメージ図</b> ）  【 <b>災害防止のポイント</b> 】
令 和 6 年  2 月	9 か 月	木造家屋 建築工事業  (R6能登半島 地震復旧 工事関連)	50 代	墜落、転落	木材、 竹材	<p>屋根・外壁改修工事において、屋根上でコンパネ下地施工中に、余剰のコンパネとともに資材用の昇降機に同乗して降りたところ、下降途中でコンパネが跳ね、その衝撃で昇降機から墜落し、両足を負傷した。</p> <ul style="list-style-type: none"> <li>▶ 資材運搬用の昇降機に、人は乗らない（人は適正な昇降設備を設置・使用）</li> <li>▶ 安全ブロック及び墜落制止用器具（安全帯）の使用</li> <li>▶ 高所作業に係る作業計画の周知・教育</li> <li>▶ 作業責任者の作業指揮・監視</li> </ul>
令 和 6 年  2 月	12 か 月	建築設備 工事業  (R6能登半島 地震復旧 工事関連)	20 代	崩壊、倒壊	地山、 岩石	<p>埋設排水管の修繕工事において、修繕作業中に被災者が重機で誤って切断した電気配線及び配管を復旧していた際に、配管を揺さぶったところ、掘削した法面が崩れて土砂に埋まり、背部等を骨折した。</p> <ul style="list-style-type: none"> <li>▶ 地山・地層の状況を事前確認</li> <li>▶ 地山の状況に応じた崩壊防止措置（土止め支保工など）</li> <li>▶ 掘削及び溝内での作業計画の周知・教育</li> <li>▶ 作業責任者の作業指揮・監視</li> </ul>

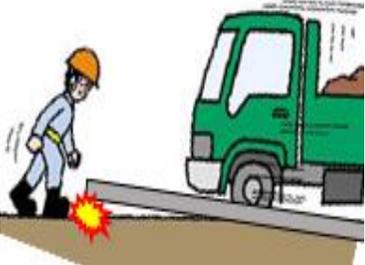
発 生 年 月	休 業 等	業 種	年 齢	事 故 の 型	起 因 物	発 生 状 況 （災害イメージ図） 【災害防止のポイント】
令 和 6 年 3 月	3 か 月	その他 建設業  (R6能登半島 地震復旧 工事関連)	30 代	は さ ま れ、 巻 き 込 ま れ	トラック	<p>パイプライン復旧作業現場において、敷鉄板の継ぎ目付近を被災者が歩いていたところ、トラックの通行により敷鉄板が浮き上がり、片足が敷鉄板の下敷きになった。</p> <ul style="list-style-type: none"> <li>▶ 仮設の通路は、段差、隙間、滑動等がないよう養生</li> <li>▶ 通路に目立つように注意喚起表示</li> <li>▶ 重機が通行する際は、安全な位置及び距離を確保</li> </ul>

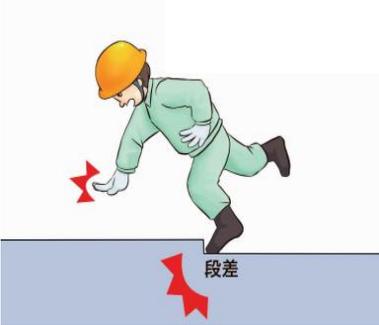
令 和 6 年 4 月	3 か 月	建築設備 工事業  (R6能登半島 地震復旧 工事関連)	20 代	転 倒	作業床、 歩み板	<p>仮設住宅建築工事現場において、被災者が、現場搬入資材を確認後、事務所に戻る際、地面の段差で体勢を崩し、足首を負傷した。</p> <ul style="list-style-type: none"> <li>▶ 安全通路の確保（幅、路面、段差、障害物など）</li> <li>▶ 通路に目立つように注意喚起表示</li> <li>▶ 現場内を通行する際は、足元及び周囲に注意</li> </ul>

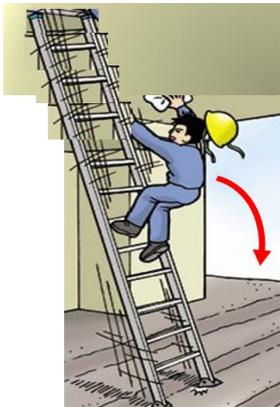
発 生 年 月	休 業 等	業 種	年 齢	事 故 の 型	起 因 物	発 生 状 況 （災害イメージ図） 【災害防止のポイント】
令 和 6 年 4 月	3 か 月	木造家屋 建築工事業  (R6能登半島 地震復旧 工事関連)	60 代	墜落、転落	はしご等	<p>仮設住宅工事現場において、天井に部材取り付け作業中、はしごを上る途中で体勢を崩し、約2mの高さから墜落して背部を負傷した。</p>

<ul style="list-style-type: none"> <li>▶ 天井面の作業の際は安全な作業位置、作業体勢の確保（確保困難な場合は、うま足場、移動式足場、高所作業車等の使用）</li> <li>▶ 移動はしごの適正な設置（転位防止措置、構造、強度、勾配、踏み面等）</li> <li>▶ 高さ2m以上の場合、墜落防止措置、墜落制止用器具（安全帯）等の使用</li> </ul>
令 和 6 年 4 月	3 か 月	木造家屋 建築工事業  (R6能登半島 地震復旧 工事関連)	30 代	墜落、転落	足場	<p>木造家屋解体作業現場において、解体中の建物の外部足場を被災者が昼休憩のため下りようとしたところ、足を踏み外して転落し足首を負傷した。</p>

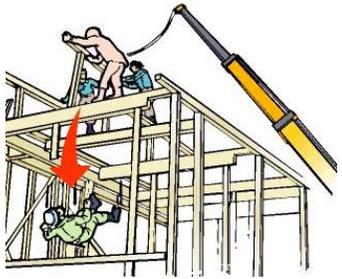
発 生 年 月	休 業 等	業 種	年 齢	事 故 の 型	起 因 物	発 生 状 況 （災害イメージ図） 【災害防止のポイント】
令 和 6 年 4 月	8 か 月	木造家屋 建築工事業  (R6能登半島 地震復旧 工事関連)	30 代	墜落、転落	屋根、 はり、 もや、 けた、 合掌	<p>仮設住宅工事現場において、建方用の木材をクレーンで梁の上に仮置きする作業中に、梁の上に立って、部材の荷受け作業を行っていたところ、体勢を崩して墜落し、踵を負傷した。</p> <ul style="list-style-type: none"> <li>▶ 墜落防止設備 (足場・作業床、手すり等)</li> <li>▶ 防網の設置、親綱・安全ブロック・墜落制止用器具（安全带）等の使用</li> <li>▶ 適正な昇降設備の設置 (設置場所、踏み棧、手すり・中さん等)</li> <li>▶ 高所作業に係る作業計画の周知・教育</li> </ul>

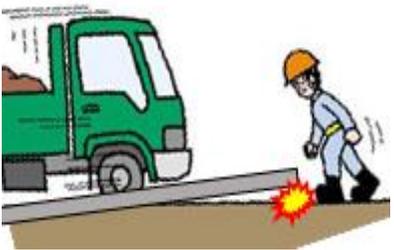
令 和 6 年 6 月	4 か 月	木造家屋 建築工事業  (R6能登半島 地震復旧 工事関連)	30 代	はさまれ、 巻き込まれ	金属材料	<p>仮設住宅工事現場において、休憩所から現場に向かって、敷鉄板の継ぎ目付近を被災者が歩いていたところ、トラックが通過した際に、鉄板の端が浮き上がり、足が敷鉄板の下敷きになり負傷した。</p> <ul style="list-style-type: none"> <li>▶ 仮設の通路は、段差、隙間、滑動等がないよう養生</li> <li>▶ 通路に目立つように注意喚起表示</li> <li>▶ 重機が通行する際は、安全な位置及び距離を確保</li> </ul>

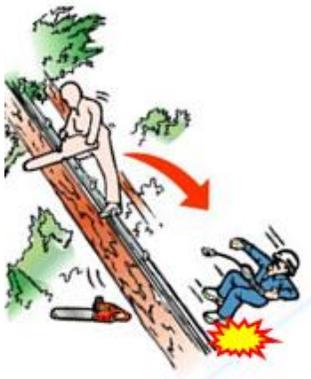
発 生 年 月	休 業 等	業 種	年 齢	事 故 の 型	起 因 物	発 生 状 況 （災害イメージ図） 【災害防止のポイント】
令和6年 8月	3か月	道路建設 工事業  (R6能登半島 地震復旧 工事関連)	30 代	激突	はしご等	<p>道路復旧工事現場において、被災者が二連はしご上で倒木のツルを切断していたところ、枝がはねて体に当たって体勢を崩し、はしごから飛び降りて道路上に着地した際に両足首を負傷した。</p> <ul style="list-style-type: none"> <li>▶ 安全な作業位置・体勢の確保</li> <li>▶ 高さ2m以上の場合は、墜落制止用器具（安全带）等の使用</li> <li>▶ 脚部に滑り止め</li> <li>▶ 転位防止措置（先端部の固定）</li> <li>▶ 安全な立て掛け勾配（75°程度）</li> </ul>

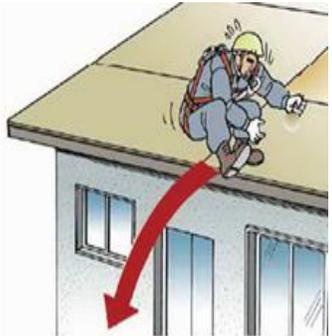
令和6年 9月	15か月	木造家屋 建築工事業  (R6能登半島 地震復旧 工事関連)	40 代	墜落、転落	屋根、はり、もや、けた、合掌	<p>木造家屋解体作業現場において、屋根上で雨樋の状況を確認していたところ、雨が降ってきたため、足元が滑って墜落し、足を負傷した。</p> <ul style="list-style-type: none"> <li>▶ 墜落防止設備（足場・作業床、手すり等）</li> <li>▶ 防網の設置、親綱・安全ブロック・墜落制止用器具（安全带）等の使用</li> <li>▶ 耐滑性のある靴などの着用</li> <li>▶ 高所作業に係る安全作業計画の周知・教育</li> <li>▶ 作業責任者の作業指揮・監視</li> </ul>

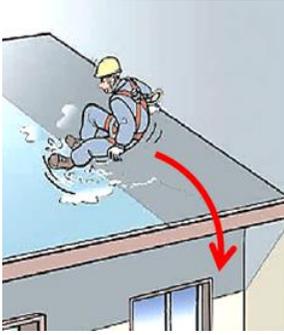
発 生 年 月	休 業 等	業 種	年 齢	事 故 の 型	起 因 物	発 生 状 況 （災害イメージ図） 【災害防止のポイント】
令和6年9月	3か月	木造家屋 建築工事業  (R6能登半島 地震復旧 工事関連)	70代	墜落、転落	屋根、はり、もや、けた、合掌	<p>木造家屋解体作業現場において、瓦下ろし作業後、下に降りるため、墜落制止用器具（安全帯）のフックを一旦外して掛け直す際に、雨で濡れて滑り易くなっており、足を滑らせて墜落し、肩と臀部を負傷した。</p> <ul style="list-style-type: none"> <li>▶ 墜落防止設備（足場・作業床、手すり等）</li> <li>▶ 防網の設置、親綱・安全ブロック・墜落制止用器具（2丁式）等の使用</li> <li>▶ 耐滑性のある靴などの着用</li> <li>▶ 高所作業に係る安全作業計画の周知・教育</li> <li>▶ 作業責任者の作業指揮・監視</li> </ul>

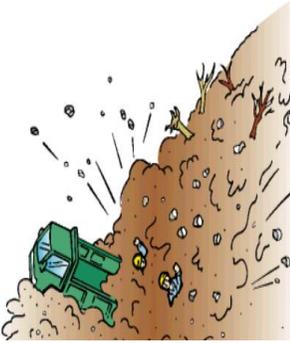
令和6年9月	死亡	トンネル 建設工事業  (R6能登半島 地震復旧 工事関連)	50代	崩壊、倒壊	地山、岩石	<p>トンネル復旧工事において、「令和6年奥能登豪雨」により、トンネル周囲の地山が崩落する土砂崩れが発生し、被災者が行方不明となった。翌日の捜索により、倒れたトラックの下敷きになっている状態で発見され、死亡を確認。</p> <ul style="list-style-type: none"> <li>▶ 地震・大雨等の影響による地山の緩み等の可能性も考慮し、作業計画策定</li> <li>▶ 地山崩壊・土石落下のおそれのある場合、土止支保工、防網、浮石除去、立入禁止等</li> <li>▶ 地山の点検者指名、監視者配置等、点検頻度を高め、異常の早期発見に努める</li> <li>▶ 強風、大雨、大雪による危険が予想される場合は作業中止</li> </ul>

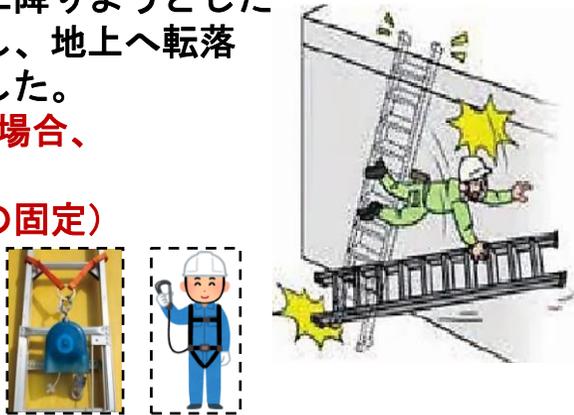
発 生 年 月	休 業 等	業 種	年 齢	事 故 の 型	起 因 物	発 生 状 況 （災害イメージ図） 【災害防止のポイント】
令 和 6 年 10 月	3 か 月	鉄骨・鉄筋 コンクリート 造家屋建築 工事業  (R6能登半島 地震復旧 工事関連)	70 代	墜落、転落	はしご等	<p>学校の雨漏り補修工事で、厨房の屋上で防水材塗布作業中、昇降設備（移動はしご）から地上に降りようとした際、足を踏み外して体勢を崩し、地上へ転落し、背部、頭部を強打し負傷した。</p> <p>移動はしごを昇降設備で使う場合、</p> <ul style="list-style-type: none"> <li>▶ 転位防止措置 （脚部に滑り止め、先端部の固定）</li> <li>▶ 安全な勾配（75°程度）</li> <li>▶ 先端部の突き出し60cm以上</li> <li>▶ 安全ブロック及び墜落制止用器具（安全帯）の併用</li> </ul>

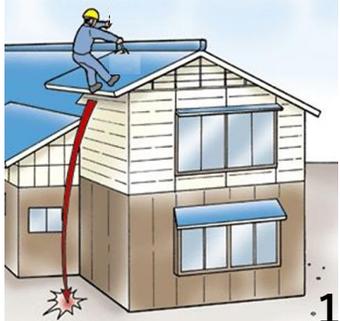
令 和 6 年 10 月	3 か 月	木造家屋 建築工事業  (R6能登半島 地震復旧 工事関連)	40 代	墜落、転落	屋根、 はり、 もや、 けた、 合掌	<p>木造家屋解体作業現場において、2階の屋根瓦を撤去する作業中、雨が降って濡れていたため、足を滑らせて1階の土間コンクリートに墜落し、腰背部を負傷した。</p> <ul style="list-style-type: none"> <li>▶ 墜落防止設備（足場・作業床、手すり等）</li> <li>▶ 防網の設置、親綱・安全ブロック・墜落制止用器具（安全帯）等の使用</li> <li>▶ 耐滑性のある靴などの着用</li> <li>▶ 高所作業に係る安全作業計画の周知・教育</li> <li>▶ 作業責任者の作業指揮・監視</li> </ul>

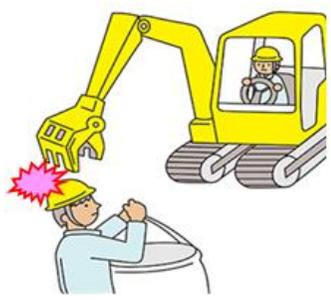
発 生 年 月	休 業 等	業 種	年 齢	事 故 の 型	起 因 物	発 生 状 況 （災害イメージ図） 【災害防止のポイント】
令 和 6 年 11 月	死 亡	木造家屋 建築工事業  (R6能登半島 地震復旧 工事関連)	70 代	はさまれ、 巻き込まれ	解体用 機械	<p>木造家屋の解体作業現場において、廃材を入れたフレコンバッグを、解体用つかみ機で吊って移動させようとして、つかみ機の爪にフレコンバッグの紐を掛けていた作業員が、頭部をつかみ機に挟まれ死亡した。</p> <ul style="list-style-type: none"> <li>▶ 原則として機械の用途外使用禁止 (荷の吊り上げは移動式クレーン又はクレーン機能付バックホウ等を使用)</li> <li>▶ 物体の飛来・激突等の危険のおそれのある範囲は立入禁止(誘導者も立入禁止)</li> <li>▶ 安全な作業計画(作業方法等)の策定及び適切な資格者・誘導者等の配置</li> </ul>

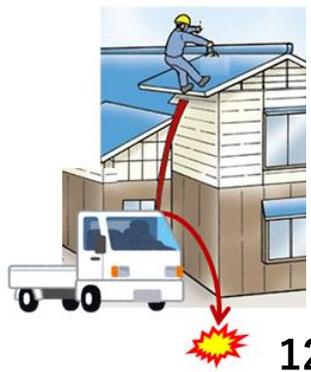
令 和 6 年 12 月	12 か 月	木造家屋 建築工事業  (R6能登半島 地震復旧 工事関連)	50 代	墜落、転落	屋根、 はり、 もや、 けた、 合掌	<p>木造家屋の解体作業現場において、屋根瓦の撤去準備作業を行っていた作業員が、屋根上で立ち上がったところ体勢を崩し、屋根の端から墜落して停車中のダンプに激突した後、地面に転落して頭部等を負傷した。</p> <ul style="list-style-type: none"> <li>▶ 墜落防止設備(足場・作業床、手すり等)</li> <li>▶ 防網の設置、親綱・安全ブロック・墜落制止用器具(安全帯)等の使用</li> <li>▶ 耐滑性のある靴などの着用</li> <li>▶ 高所作業に係る安全作業計画の周知・教育</li> <li>▶ 作業責任者の作業指揮・監視</li> </ul>

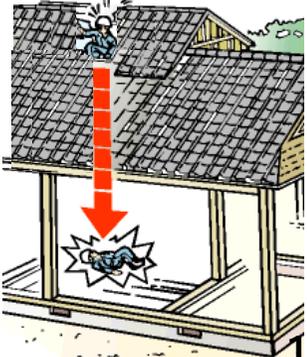
令 和 7 年 2 月	6 か 月	木造家屋 建築工事業  (R6能登半島 地震復旧 工事関連)	20 代	墜落、転落	屋根、 はり、 もや、 けた、 合掌	<p>木造倉庫の解体工事において、屋根上で屋根瓦の撤去作業行っていたところ、足元の老朽・損傷していた屋根を踏み抜いて、地上の土間に墜落して肘・手首等を負傷した。</p> <ul style="list-style-type: none"> <li>▶ 墜落防止設備(足場・作業床、手すり等)</li> <li>▶ 防網の設置、親綱・安全ブロック・墜落制止用器具(安全帯)等の使用</li> <li>▶ 踏み抜き等のおそれのある場所では、歩み板、防網(水平ネット)の設置</li> <li>▶ 高所作業に係る安全作業計画の周知・教育</li> <li>▶ 作業責任者の作業指揮・監視</li> </ul>

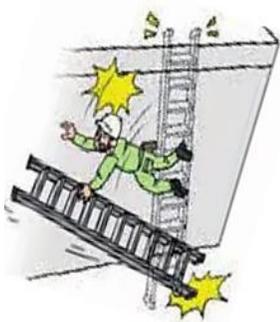
発 生 年 月	休 業 等	業 種	年 齢	事 故 の 型	起 因 物	発 生 状 況 （災害イメージ図） 【災害防止のポイント】
令 和 7 年 2 月	3 か 月	木造家屋 建築工事業  (R6能登半島 地震復旧 工事関連)	40 代	墜落、転落	はしご等	<p>木造家屋の解体工事において、屋根の上で瓦めくり作業を行っていた際に、休憩のため屋根から降りようとして、梯子に足を掛けたところ、梯子を立て掛けていた軒が老朽化により崩れて傾いたため体勢を崩して、地面に足から墜落して負傷した。</p> <ul style="list-style-type: none"> <li>▶ 移動はしご（昇降設備）の固定場所及び転位防止（脚部・先端部）の設置場所の確認</li> <li>▶ 踏み抜き、腐食、損傷等のおそれのある場所では、補強措置又は歩み板、防網等の設置</li> <li>▶ 親綱・安全ブロック・墜落制止用器具（安全帯）等の使用</li> <li>▶ 安全作業計画の周知・教育</li> </ul>

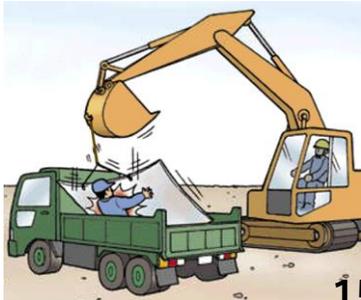
令 和 7 年 4 月	3 か 月	道路建設 工事業  (R6能登半島 地震復旧 工事関連)	70 代	はさまれ、 巻き込まれ	掘削用 機械	<p>廃棄物処分場内の道路舗装工事において、養生鉄板をダンプに積み込む作業中、ドラグ・ショベル（バックホウ）のバケット部分のフックに鉄板を吊り下げて荷台に降ろす際、鉄板に近付いたところ、鉄板の端が荷台に当たり、横滑りした鉄板と荷台の隅との間に足を挟まれて負傷した。</p> <ul style="list-style-type: none"> <li>▶ 吊った荷の直下及び振れ・回転・落下等のおそれのある範囲は原則立入禁止</li> <li>▶ 非常時に退避できる位置、体勢で作業</li> <li>▶ 安全な作業計画(方法・手順等)の策定</li> <li>▶ 原則として機械の用途外使用は禁止（荷の吊り上げは、移動式クレーン又はクレーン仕様バックホウ等を使用）</li> </ul>

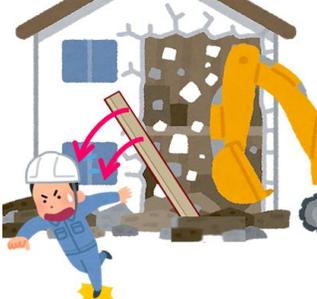
発 生 年 月	休 業 等	業 種	年 齢	事 故 の 型	起 因 物	発 生 状 況 （災害イメージ図） 【災害防止のポイント】
令 和 7 年 4 月	6 か 月	木造家屋 建築工事業  (R6能登半島 地震復旧 工事関連)	40 代	激突され	解体用 機械	<p>木造家屋の解体工事において、解体用機械を使用して解体作業を行っていたところ、操作を誤って、作業員がいる方向に柱を倒してしまい、倒れた柱が作業員に激突し、後頭部及び頸部を負傷した。</p> <ul style="list-style-type: none"> <li>▶ 解体用機械への接触又は解体する構造物、部材等が倒壊・飛来・落下する等のおそれのある範囲は立入禁止</li> <li>▶ 非常時に退避できる位置、体勢で作業・待機等</li> <li>▶ 誘導員・監視員の配置</li> <li>▶ 安全な作業計画(方法・手順等)の策定</li> </ul>

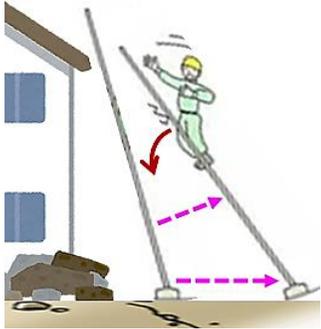
令 和 7 年 5 月	3 か 月	木造家屋 建築工事業  (R6能登半島 地震復旧 工事関連)	30 代	墜落・転落	はしご等	<p>木造家屋の解体工事において、壁に立て掛けた移動はしごの上に乗って、壁面のバラシ作業を行っていたところ、はしごの脚部が後方に滑り、はしごと一緒に地面まで滑り落ちて手首を負傷した。</p> <p>移動はしごに乗って、作業を行う場合、</p> <ul style="list-style-type: none"> <li>▶ 安全かつ適正な設置場所(安全確保困難な場合は、うま足場、移動式足場、高所作業車等の使用)</li> <li>▶ 転位防止措置 (脚部の滑り止め、先端部の固定)</li> <li>▶ 高さ2m以上の場合は、墜落防止措置、墜落制止用器具(安全帯)等の使用</li> </ul>

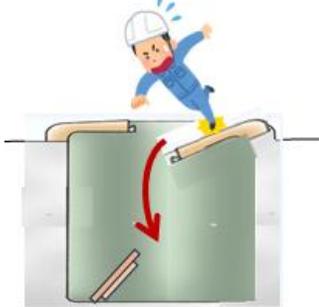
発 生 年 月	休 業 等	業 種	年 齢	事 故 の 型	起 因 物	発 生 状 況 （災害イメージ図） 【災害防止のポイント】
令 和 7 年 6 月	6 か 月	木造家屋 建築工事業  (R6能登半島 地震復旧 工事関連)	30 代	墜落・転落	その他の 装置、 設備	<p>木造家屋の解体工事において、浄化槽の上に乗って、上部の蓋を外す作業を行っていたところ、蓋を外した際に乗っていた浄化槽の天井面が割れ、浄化槽の中に転落して腰部と足首を負傷した。</p> <ul style="list-style-type: none"> <li>▶ 老朽化した構造物等の上で作業又は移動する場合、歩み板（足場板）等を設置</li> <li>▶ 安全な作業位置、作業体勢の確保</li> <li>▶ 墜落・転落・踏み抜き等のおそれのある場合は、墜落防止措置、墜落制止用器具（安全帯）等の使用</li> <li>▶ 対象物の構造・材質・劣化状況等を踏まえた安全な作業計画の策定</li> </ul>

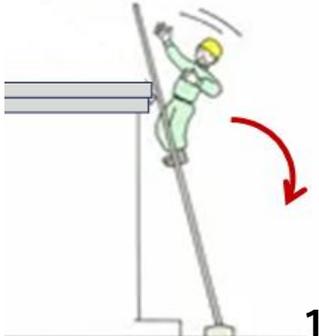
令 和 7 年 8 月	3 か 月	道路建設 工事業  (R6能登半島 地震復旧 工事関連)	50 代	墜落・転落	はしご等	<p>道路復旧工事の準備のため、ユニット式ハウスを設置後、屋根上の玉掛用金具を回収しようと、移動はしごを立て掛けて昇降していた際に、体勢を崩して転落し、胸部及び踵を負傷した。 (梯子の表裏を逆向きに立て掛けていた。)</p> <ul style="list-style-type: none"> <li>▶ 移動はしごを昇降設備で使う場合、</li> <li>▶ 安全かつ適正な設置方向・場所</li> <li>▶ 転位防止措置 (脚部の滑り止め、先端部の固定)</li> <li>▶ 安全な勾配(75°程度)</li> <li>▶ 先端部の突き出し60cm以上</li> </ul>

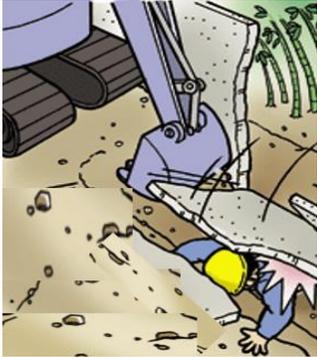
発 生 年 月	休 業 等	業 種	年 齢	事 故 の 型	起 因 物	発 生 状 況 （災害イメージ図） 【災害防止のポイント】
令 和 7 年 9 月	12 か 月	木造家屋 建築工事業  (R6能登半島 地震復旧 工事関連)	30 代	崩壊、倒壊	掘削用 機械	<p>木造家屋の解体作業現場において、ブロック塀の解体作業中に、ドラグ・ショベル(バックホウ)を使用して、塀の端から順番に崩していたところ、残っていたブロック塀が倒壊し、塀の前で待機していた作業員が下敷きとなって胸部、腰部等を負傷した。</p> <ul style="list-style-type: none"> <li>▶ 解体対象物に倒壊のおそれがある時は、倒壊のおそれのある範囲で作業、待機等は禁止</li> <li>▶ 対象物の形状・損傷状況等の事前調査に基づく作業計画策定及び周知・教育</li> <li>▶ 作業責任者の作業指揮・監視</li> </ul>

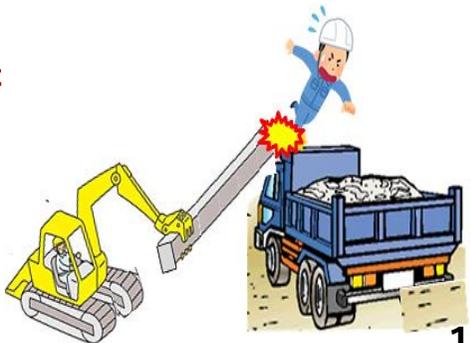
令 和 7 年 10 月	3 か 月	道路建設 工事業  (R6能登半島 地震復旧 工事関連)	20 代	激突され	解体用 機械	<p>木造家屋の解体作業現場において、廃材を解体用つかみ機でダンプに積み込む作業中、つかみ機で挟んだ廃材が、トラック運転席の上部に立っていた作業員の足に激突し、足を負傷した。</p> <ul style="list-style-type: none"> <li>▶ つかんだ荷の振れ・回転・落下等のおそれのある範囲は立入禁止</li> <li>▶ 非常時に退避できる位置、体勢で作業・待機等</li> <li>▶ 誘導員・監視員の配置</li> <li>▶ 安全な作業計画(方法・手順等)の策定</li> </ul>

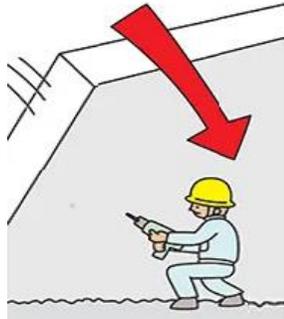
発 生 年 月	休 業 等	業 種	年 齢	事 故 の 型	起 因 物	発 生 状 況 （災害イメージ図） 【災害防止のポイント】
令 和 7 年 10 月	3 か 月	木造家屋 建築工事業  (R6能登半島 地震復旧 工事関連)	50 代	崩壊、倒壊	建築物、 構築物	<p>木造家屋の解体作業現場において、2階のトイレの壁を解体する作業中、手持ち式のはつり機(ブレーカー)を使用して、腰の高さあたりの壁をはつって薄くした後、手で壁を奥側に押し倒して崩そうとしたところ、壁が手前側に倒壊し、足を巻き込まれて下腿部を負傷した。</p> <ul style="list-style-type: none"> <li>▶ 解体対象物に倒壊のおそれがある時は、控え・囲い等の設置、倒壊スペースの確保</li> <li>▶ 倒壊のおそれのある範囲には立ち入らない</li> <li>▶ 対象物の形状・損傷状況等の事前調査に基づく作業計画策定及び周知・教育</li> <li>▶ 作業責任者の作業指揮・監視</li> </ul>

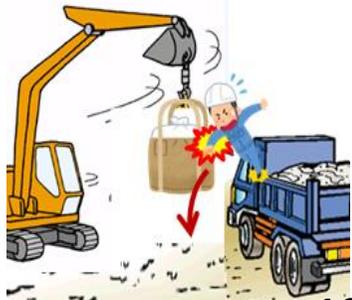
令 和 7 年 10 月	3 か 月	鉄骨・鉄筋 コンクリート造家屋 建築工事業  (R6能登半島 地震復旧 工事関連)	50 代	激突され	トラック	<p>学校校舎の解体工事において、廃材積込作業場で、フレコンバッグに詰め込んだ廃材をドラグ・ショベル(バックホウ)で吊り上げてトラックに積み込む作業中、機体を旋回させたところ、トラックの運転席上部に移動中の作業員にフレコンバッグが激突して地面に墜落し、手首及び腰部を負傷した。</p> <ul style="list-style-type: none"> <li>▶ 機械の旋回範囲及び吊り荷の振れ・回転・落下等の危険のある場所は立入禁止</li> <li>▶ 安全確保できる位置、体勢で作業・待機</li> <li>▶ 誘導員・監視員の配置</li> <li>▶ 安全な作業計画(方法・手順等)の策定</li> </ul>

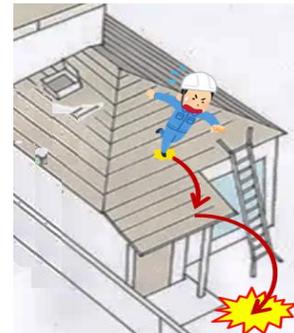
発 生 年 月	休 業 等	業 種	年 齢	事 故 の 型	起 因 物	発 生 状 況 （災害イメージ図） 【災害防止のポイント】
令 和 7 年 11 月	3 か 月	木造家屋 建築工事業  (R6能登半島 地震復旧 工事関連)	40 代	墜落・転落	屋根、 はり、 もや、 けた、 合掌	<p>木造施設の解体作業現場において、2階の窓から1階の屋根上に廃材を搬出する作業中、休憩のために墜落制止用器具(安全帯)を外して、建屋内部に戻ろうとしたところ、屋根上に散乱していた廃材で足が滑り、玄関屋根に転落した後、地面に墜落して右手及び胸部を負傷した。</p> <ul style="list-style-type: none"> <li>▶ 墜落防止設備(足場・作業床、手すり・防網等)の設置</li> <li>▶ 安全な通路・作業床の確保(整理・整頓)</li> <li>▶ 耐滑性のある靴などの着用</li> <li>▶ 高所作業に係る安全作業計画の周知・教育</li> <li>▶ 作業責任者の作業指揮・監視</li> </ul>

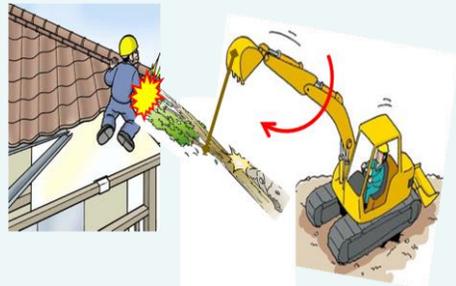
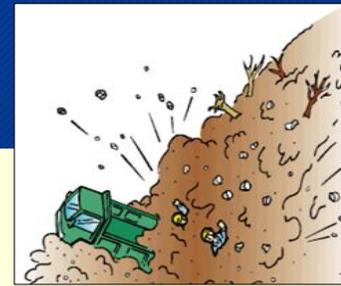
発 生 年 月	休 業 等	業 種	年 齢	事 故 の 型	起 因 物	発 生 状 況 （災害イメージ図） 【災害防止のポイント】
令 和 6 年 9 月	死 亡	（奥能登豪雨復旧工事関連） 道路建設 工事業	70 代	激突され	掘削用 機械	<p>「令和6年奥能登豪雨」後の道路復旧工事で、民家屋上の倒木の撤去作業のため、ドラグ・ショベル(バックホウ)で吊られた倒木を被災者が枝払いしていた際、墜落しそうになったため、運転者がショベルを動かし、バケットで支えて助けようとしたところ、当該倒木が被災者に激突し死亡した。</p>

<ul style="list-style-type: none"> <li>▶ 屋根上作業時は、原則として足場・手すり等の墜落防止措置</li> <li>▶ 足場等設置困難な場合、墜落制止用器具(安全帯)使用</li> <li>▶ 原則として機械の用途外使用禁止 (移動式クレーン又はクレーン仕様バックホウ等を使用)</li> </ul>
