災害の実例
から学ぶ！

「令和6年能登半島地震」復旧・復興工事等 における労働災害事例と安全対策のポイント

【令和8年3月末現在】

石川労働局

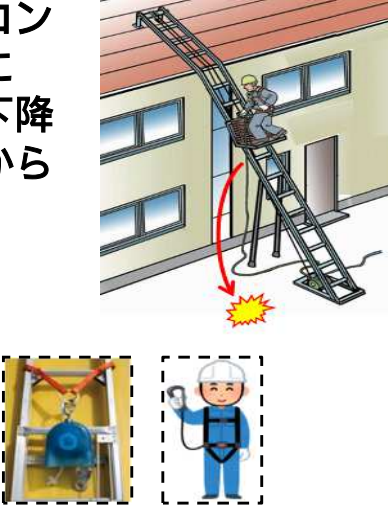
発 生 年 月	休 業 等	業 種	年 齢	事 故 の 型	起 因 物	発 生 状 況 （ 災害イメージ図 ） 【 災害防止のポイント 】
令 和 6 年 2 月	9 か 月	木造家屋 建築工事業 （R6能登半島 地震復旧 工事関連）	50 代	墜落、転落	木材、 竹材	<p>屋根・外壁改修工事において、屋根上でコンパネ下地施工中に、余剰のコンパネとともに資材用の昇降機に同乗して降りたところ、下降途中でコンパネが跳ね、その衝撃で昇降機から墜落し、両足を負傷した。</p> <p>資材運搬用の昇降機に、人は乗らない（人は適正な昇降設備を設置・使用） 安全ブロック及び墜落制止用器具（安全帯）の使用 高所作業に係る作業計画の周知・教育 作業責任者の作業指揮・監視</p>

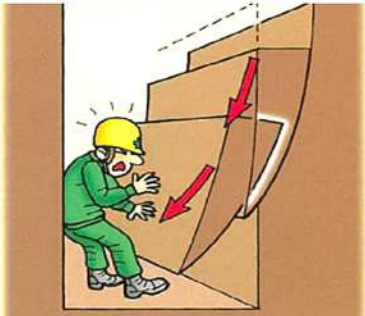
令 和 6 年 2 月	12 か 月	建築設備 工事業 （R6能登半島 地震復旧 工事関連）	20 代	崩壊、倒壊	地山、 岩石	<p>埋設排水管の修繕工事において、修繕作業中に被災者が重機で誤って切断した電気配線及び配管を復旧していた際に、配管を揺さぶったところ、掘削した法面が崩れて土砂に埋まり、背部等を骨折した。</p> <p>地山・地層の状況を事前確認 地山の状況に応じた崩壊防止措置（土止め支保工など） 掘削及び溝内での作業計画の周知・教育 作業責任者の作業指揮・監視</p>

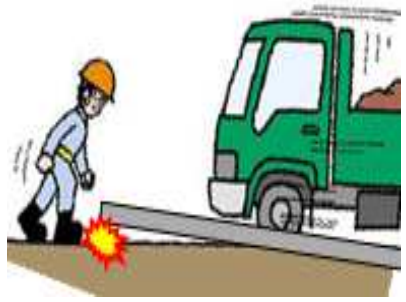
発 生 年 月	休 業 等	業 種	年 齢	事 故 の 型	起 因 物	発 生 状 況 （ 災害イメージ図 ） 【 災害防止のポイント 】
令 和 6 年 3 月	3 か 月	その他 建設業 （R6能登半島 地震復旧 工事関連）	30 代	は さ ま れ、 巻 き 込 ま れ	トラック	<p>パイプライン復旧作業現場において、敷鉄板の継ぎ目付近を被災者が歩いていたところ、トラックの通行により敷鉄板が浮き上がり、片足が敷鉄板の下敷きになった。</p> <p>仮設の通路は、段差、隙間、滑動等がないよう養生 通路に目立つように注意喚起表示 重機が通行する際は、安全な位置及び距離を確保</p>

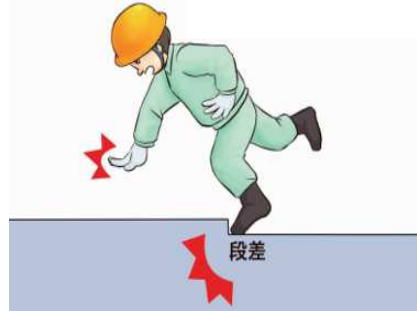
令 和 6 年 4 月	3 か 月	建築設備 工事業 （R6能登半島 地震復旧 工事関連）	20 代	転 倒	作業床、 歩み板	<p>仮設住宅建築工事現場において、被災者が、現場搬入資材を確認後、事務所に戻る際、地面の段差で体勢を崩し、足首を負傷した。</p> <p>安全通路の確保 （幅、路面、段差、障害物など） 通路に目立つように注意喚起表示 現場内を通行する際は、足元及び 周囲に注意</p>

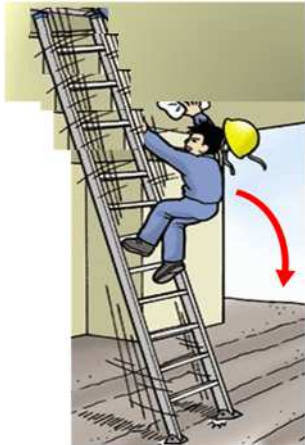
発 生 年 月	休 業 等	業 種	年 齢	事 故 の 型	起 因 物	発 生 状 況 (災害イメージ図) 【災害防止のポイント】
令 和 6 年 4 月	3 か 月	木造家屋 建築工事業 (R6能登半島 地震復旧 工事関連)	60 代	墜落、転落	はしご等	<p>仮設住宅工事現場において、天井に部材取り付け作業中、はしごを上る途中で体勢を崩し、約2mの高さから墜落して背部を負傷した。</p> <p>天井面の作業の際は安全な作業位置、作業体勢の確保(確保困難な場合は、うま足場、移動式足場、高所作業車等の使用) 移動はしごの適正な設置(転位防止措置、構造、強度、勾配、踏み面等) 高さ2 以上の場合は、墜落防止措置、墜落制止用器具(安全帯)等の使用</p>

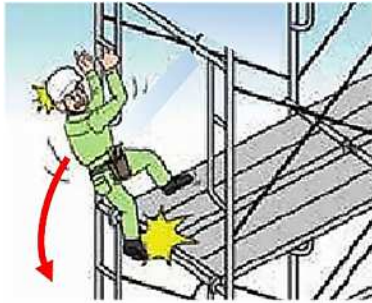
令 和 6 年 4 月	3 か 月	木造家屋 建築工事業 (R6能登半島 地震復旧 工事関連)	30 代	墜落、転落	足場	<p>木造家屋解体作業現場において、解体中の建物の外部足場を被災者が昼休憩のため下りようとしたところ、足を踏み外して転落し足首を負傷した。</p> <p>墜落防止設備 (足場・作業床、手すり等) 防網の設置、親綱・安全ブロック・墜落制止用器具(安全帯)等の使用 適正な昇降設備の設置 (設置場所、踏み棧、手すり・中さん等) 高所作業に係る作業計画の周知・教育</p>

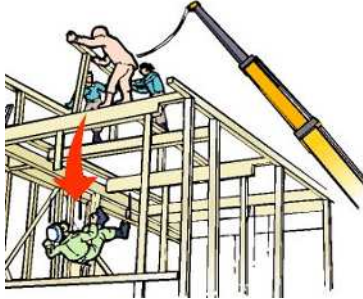
発 生 年 月	休 業 等	業 種	年 齢	事 故 の 型	起 因 物	発 生 状 況 （ 災害イメージ図 ） 【 災害防止のポイント 】
令 和 6 年 4 月	8 か 月	木造家屋 建築工事業 （R6能登半島 地震復旧 工事関連）	30 代	墜落、転落	屋根、 はり、 もや、 けた、 合掌	<p>仮設住宅工事現場において、建方用の木材をクレーンで梁の上に仮置きする作業中に、梁の上に立って、部材の荷受け作業を行っていたところ、体勢を崩して墜落し、踵を負傷した。</p> <p>墜落防止設備 （足場・作業床、手すり等） 防網の設置、親綱・安全ブロック・墜落制止用器具（安全帯）等の使用 適正な昇降設備の設置 （設置場所、踏み棧、手すり・中さん等） 高所作業に係る作業計画の周知・教育</p>

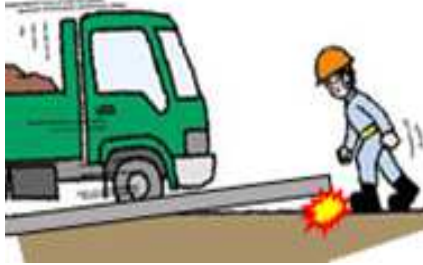
令 和 6 年 6 月	4 か 月	木造家屋 建築工事業 （R6能登半島 地震復旧 工事関連）	30 代	はさまれ、 巻き込まれ	金属材料	<p>仮設住宅工事現場において、休憩所から現場に向かって、敷鉄板の継ぎ目付近を被災者が歩いていたところ、トラックが通過した際に、鉄板の端が浮き上がり、足が敷鉄板の下敷きになり負傷した。</p> <p>仮設の通路は、段差、隙間、滑動等がないよう養生 通路に目立つように注意喚起表示 重機が通行する際は、安全な位置及び距離を確保</p>

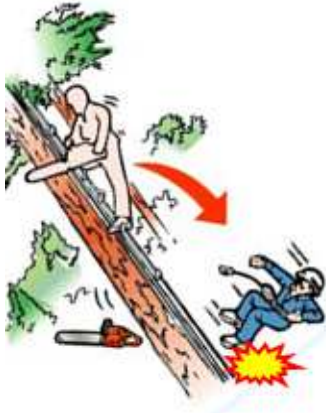
発生年月	休業等	業種	年齢	事故の型	起因物	発生状況(災害イメージ図) 【災害防止のポイント】
令和6年8月	3か月	道路建設 工事業 (R6能登半島 地震復旧 工事関連)	30代	激突	はしご等	<p>道路復旧工事現場において、被災者が二連はしご上で倒木のツルを切断していたところ、枝がはねて体に当たって体勢を崩し、はしごから飛び降りて道路上に着地した際に両足首を負傷した。</p> <p>安全な作業位置・体勢の確保 高さ2m以上の場合は、墜落制止用器具(安全帯)等の使用 脚部に滑り止め 転位防止措置(先端部の固定) 安全な立て掛け勾配(75°程度)</p>

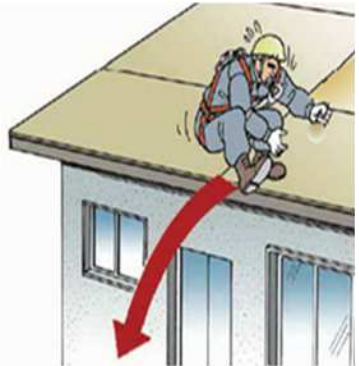
令和6年9月	15か月	木造家屋 建築工事業 (R6能登半島 地震復旧 工事関連)	40代	墜落、転落	屋根、はり、もや、けた、合掌	<p>木造家屋解体作業現場において、屋根上で雨樋の状況を確認していたところ、雨が降ってきたため、足元が滑って墜落し、足を負傷した。</p> <p>墜落防止設備(足場・作業床、手すり等) 防網の設置、親綱・安全ブロック・ 墜落制止用器具(安全帯)等の使用 耐滑性のある靴などの着用 高所作業に係る安全作業計画の周知 ・教育 作業責任者の作業指揮・監視</p>

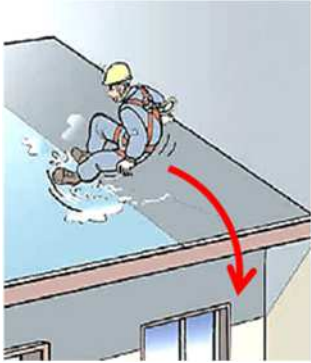
発生年月	休業等	業種	年齢	事故の型	起因物	発生状況（災害イメージ図） 【災害防止のポイント】
令和6年9月	3か月	木造家屋 建築工事業 (R6能登半島 地震復旧 工事関連)	70代	墜落、転落	屋根、はり、もや、けた、合掌	<p>木造家屋解体作業現場において、瓦下ろし作業後、下に降りるため、墜落制止用器具（安全带）のフックを一旦外して掛け直す際に、雨で濡れて滑り易くなっており、足を滑らせて墜落し、肩と臀部を負傷した。</p> <p>墜落防止設備(足場・作業床、手すり等) 防網の設置、親綱・安全ブロック・ 墜落制止用器具（2丁式）等の使用 耐滑性のある靴などの着用 高所作業に係る安全作業計画の周知・教育 作業責任者の作業指揮・監視</p>

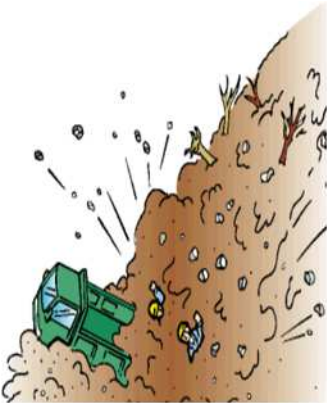
令和6年9月	死亡	トンネル 建設工事業 (R6能登半島 地震復旧 工事関連)	50代	崩壊、倒壊	地山、岩石	<p>トンネル復旧工事において、「令和6年奥能登豪雨」により、トンネル周囲の地山が崩落する土砂崩れが発生し、被災者が行方不明となった。翌日の捜索により、倒れたトラックの下敷きになっている状態で発見され、死亡を確認。</p> <p>地震・大雨等の影響による地山の緩み等の の可能性も考慮し、作業計画策定 地山崩壊・土石落下のおそれのある場合、 土止支保工、防網、浮石除去、立入禁止等 地山の点検者指名、監視者配置等、点検 頻度を高め、異常の早期発見に努める 強風、大雨、大雪による危険が予想され る場合は作業中止</p>

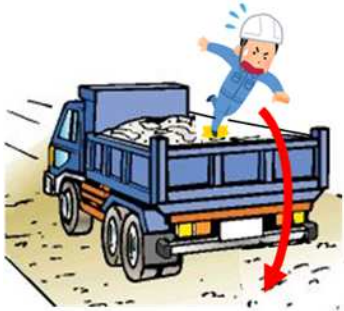
発生年月	休業等	業種	年齢	事故の型	起因物	発生状況（災害イメージ図） 【災害防止のポイント】
令和6年 10月	4か月	木造家屋 建築工事業 (R6能登半島 地震復旧 工事関連)	50代	墜落、転落	トラック	<p>木造家屋の解体作業現場において、廃材の集積・撤去作業中、ダンプの荷台から降りる際に、荷台後方の端から転落して、頸部等を負傷した。</p> <p>トラックで荷の積み卸し作業の際は、安全な昇降設備（踏み台、ステップ等）を設置 トラックの荷台上・周辺で墜落・転落のおそれのある場所での作業は保護帽使用 (最大積載量2t以上は昇降設備の設置及び保護帽の着用は義務)</p>

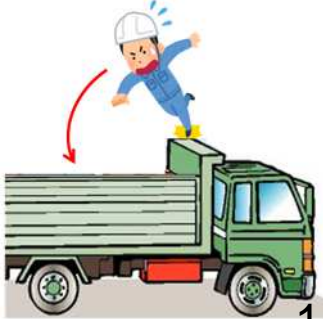
令和6年 10月	死亡	木造家屋 建築工事業 (R6能登半島 地震復旧 工事関連)	70代	墜落、転落	トラック	<p>木造家屋の解体作業現場において、道具を取り出すため、廃棄物運搬用のトラックの運転席後部と荷台の間の構台に乗ったところ、体勢を崩して荷台内側に墜落し、荷台内にあった屋根瓦に側頭部が激突し死亡した。</p> <p>安全な作業床（幅、奥行等）の確保 (不安全な場所には乗らない) 高さ2mの墜落危険のある場所では、墜落制止用器具（安全带）の使用 トラックの荷台上及び周辺で墜落・転落のおそれのある場所で作業する場合は保護帽を使用（最大積載量2t以上は着用義務）</p>

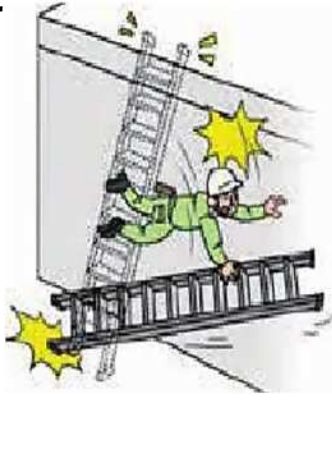
発生年月	休業等	業種	年齢	事故の型	起因物	発生状況(災害イメージ図) 【災害防止のポイント】
令和6年 10月	3か月	鉄骨・鉄筋 コンクリート 造家屋建築 工事業 (R6能登半島 地震復旧 工事関連)	70 代	墜落、転落	はしご等	<p>学校の雨漏り補修工事で、厨房の屋上で防水材塗布作業中、昇降設備(移動はしご)から地上に降りようとした際、足を踏み外して体勢を崩し、地上へ転落し、背部、頭部を強打し負傷した。</p> <p>移動はしごを昇降設備で使う場合、 転位防止措置 (脚部に滑り止め、先端部の固定) 安全な勾配(75°程度) 先端部の突き出し60cm以上 安全ブロック及び墜落制止 用器具(安全帯)の併用</p>

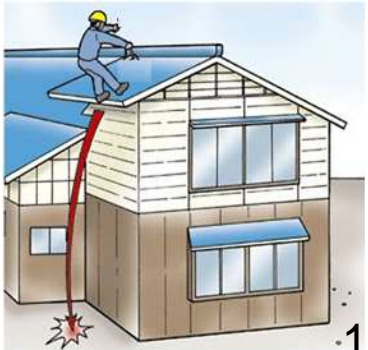
令和6年 10月	3か月	木造家屋 建築工事業 (R6能登半島 地震復旧 工事関連)	40 代	墜落、転落	屋根、 はり、 もや、 けた、 合掌	<p>木造家屋解体作業現場において、2階の屋根瓦を撤去する作業中、雨が降って濡れていたため、足を滑らせて1階の土間コンクリートに墜落し、腰背部を負傷した。</p> <p>墜落防止設備(足場・作業床、手すり等) 防網の設置、親綱・安全ブロック・ 墜落制止用器具(安全帯)等の使用 耐滑性のある靴などの着用 高所作業に係る安全作業計画の周知 ・教育 作業責任者の作業指揮・監視</p>

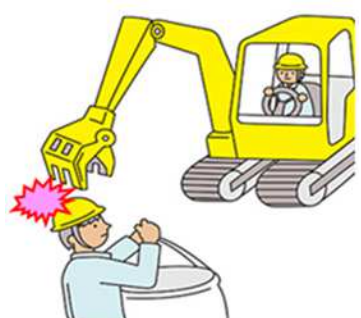
発生年月	休業等	業種	年齢	事故の型	起因物	発生状況（災害イメージ図） 【災害防止のポイント】
令和6年 11月	死亡	木造家屋 建築工事業 (R6能登半島 地震復旧 工事関連)	70代	はさまれ、 巻き込まれ	解体用 機械	<p>木造家屋の解体作業現場において、廃材を入れたフレコンバッグを、解体用つかみ機で吊って移動させようとして、つかみ機の爪にフレコンバッグの紐を掛けていた作業員が、頭部をつかみ機に挟まれ死亡した。</p> <p>原則として機械の用途外使用禁止 (荷の吊り上げは移動式クレーン又はクレーン機能付バックホウ等を使用)</p> <p>物体の飛来・激突等の危険のおそれのある範囲は立入禁止(誘導者も立入禁止)</p> <p>安全な作業計画(作業方法等)の策定及び適切な資格者・誘導者等の配置</p>

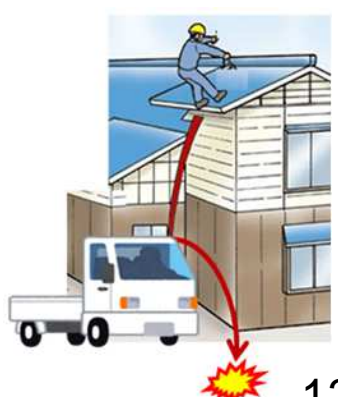
令和6年 12月	12か月	木造家屋 建築工事業 (R6能登半島 地震復旧 工事関連)	50代	墜落、転落	屋根、 はり、 もや、 けた、 合掌	<p>木造家屋の解体作業現場において、屋根瓦の撤去準備作業を行っていた作業員が、屋根上で立ち上がったところ体勢を崩し、屋根の端から墜落して停車中のダンプに激突した後、地面に転落して頭部等を負傷した。</p> <p>墜落防止設備(足場・作業床、手すり等) 防網の設置、親綱・安全ブロック・ 墜落制止用器具(安全帯)等の使用 耐滑性のある靴などの着用 高所作業に係る安全作業計画の周知・教育 作業責任者の作業指揮・監視</p>

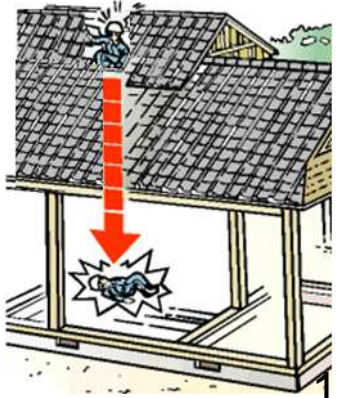
令和7年 2月	6か月	木造家屋 建築工事業 (R6能登半島 地震復旧 工事関連)	20 代	墜落、転落	屋根、 はり、 もや、 けた、 合掌	<p>木造倉庫の解体工事において、屋根上で屋根瓦の撤去作業行っていたところ、足元の老朽・損傷していた屋根を踏み抜いて、地上の土間に墜落して肘・手首等を負傷した。</p> <p>墜落防止設備(足場・作業床、手すり等) 防網の設置、親綱・安全ブロック・墜落 制止用器具(安全帯)等の使用 踏み抜き等のおそれのある場所では、 歩み板、防網(水平ネット)の設置 高所作業に係る安全作業計画の周知・教育 作業責任者の作業指揮・監視</p>

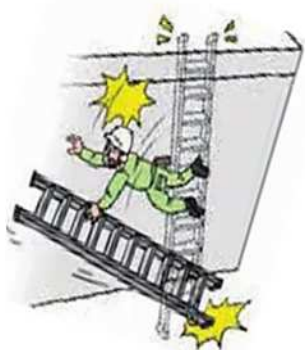
発生年月	休業等	業種	年齢	事故の型	起因物	発生状況(災害イメージ図) 【災害防止のポイント】
令和7年 2月	3か月	木造家屋 建築工事業 (R6能登半島 地震復旧 工事関連)	40 代	墜落、転落	はしご等	<p>木造家屋の解体工事において、屋根の上で瓦めくり作業を行っていた際に、休憩のため屋根から降りようとして、梯子に足を掛けたところ、梯子を立て掛けていた軒が老朽化により崩れて傾いたため体勢を崩して、地面に足から墜落して負傷した。</p> <p>移動はしご(昇降設備)の固定場所及び 転位防止(脚部・先端部)の設置場所の確認 踏み抜き、腐食、損傷等のおそれのある場所 では、補強措置又は歩み板、防網等の設置 親綱・安全ブロック・墜落制止用器具(安全 帯)等の使用 安全作業計画の周知・教育</p>

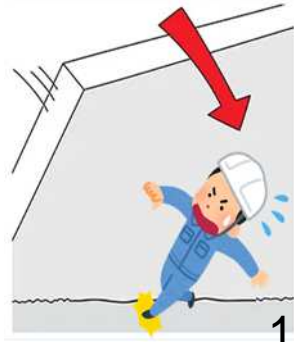
令和7年 2月	3か月	木造家屋 建築工事業 (R6能登半島 地震復旧 工事関連)	70 代	崩壊、倒壊	建築物、 構築物	<p>木造家屋の解体工事において、壁面部分を壊していたところ、別の壁面が道路側に倒れそうになったため、壁を支えようとしたが支えきれず、倒壊した壁の下敷きになり、足を負傷した。</p> <p>解体対象物に倒壊のおそれがある時は、控え ・囲い等の設置、倒壊スペースの確保 倒壊のおそれのある範囲には立ち入らない 対象物の形状・損傷状況、周囲環境等の事前 調査に基づく作業計画策定及び周知・教育 作業責任者の作業指揮・監視</p>

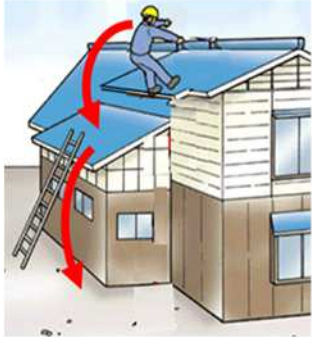
発生年月	休業等	業種	年齢	事故の型	起因物	発生状況（災害イメージ図） 【災害防止のポイント】
令和7年 3月	3か月	木造家屋 建築工事業 (R6能登半島 地震復旧 工事関連)	40 代	墜落、転落	屋根、 はり、 もや、 けた、 合掌	<p>木造家屋の解体工事において、大屋根において安全対策用の防網の撤収作業をしていたところ、瓦撤去後の屋根面で足を滑らせて小屋根に一旦転落した後、地面に墜落し、足を負傷した。</p> <p>防網の設置、親綱・安全ブロック・墜落制止用器具(安全帯)等の使用 耐滑性のある靴などの着用 高所作業に係る安全作業計画の周知・教育 (撤収時の作業方法・手順も含む) 作業責任者の作業指揮・監視</p>

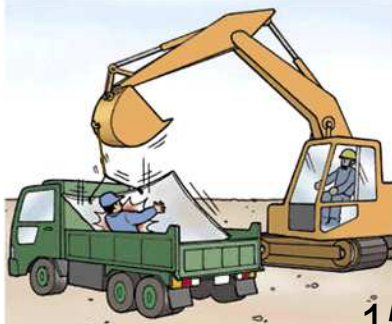
令和7年 4月	3か月	道路建設 工事業 (R6能登半島 地震復旧 工事関連)	70 代	はさまれ、 巻き込まれ	掘削用 機械	<p>廃棄物処分場内の道路舗装工事において、養生鉄板をダンプに積み込む作業中、ドラグ・ショベル（バックホウ）のバケット部分のフックに鉄板を吊り下げて荷台に降ろす際、鉄板に近付いたところ、鉄板の端が荷台に当たり、横滑りした鉄板と荷台の隅との間に足を挟まれて負傷した。</p> <p>吊った荷の直下及び振れ・回転・落下等のおそれのある範囲は原則立入禁止 非常時に退避できる位置、体勢で作業 安全な作業計画(方法・手順等)の策定 原則として機械の用途外使用は禁止 (荷の吊り上げは、移動式クレーン又は クレーン仕様バックホウ等を使用)</p>

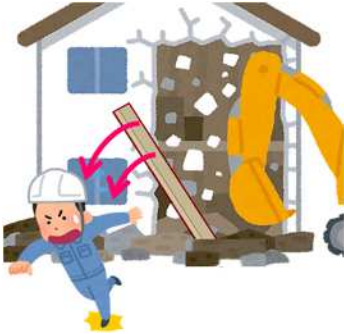
発生年月	休業等	業種	年齢	事故の型	起因物	発生状況（災害イメージ図） 【災害防止のポイント】
令和7年 4月	6か月	木造家屋 建築工事業 (R6能登半島 地震復旧 工事関連)	40 代	激突され	解体用 機械	<p>木造家屋の解体工事において、解体用機械を使用して解体作業を行っていたところ、操作を誤って、作業員がいる方向に柱を倒してしまい、倒れた柱が作業員に激突し、後頭部及び頸部を負傷した。</p> <p>解体用機械への接触又は解体する構造物、部材等が倒壊・飛来・落下する等のおそれのある範囲は立入禁止 非常時に退避できる位置、体勢で作業・待機等 誘導員・監視員の配置 安全な作業計画(方法・手順等)の策定</p>

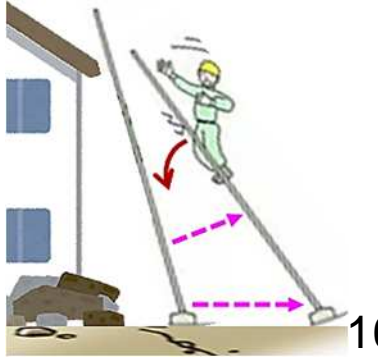
令和7年 5月	3か月	木造家屋 建築工事業 (R6能登半島 地震復旧 工事関連)	30 代	墜落・転落	はしご等	<p>木造家屋の解体工事において、壁に立て掛けた移動はしごの上に乗って、壁面のバラシ作業を行っていたところ、はしごの脚部が後方に滑り、はしごと一緒に地面まで滑り落ちて手首を負傷した。</p> <p>移動はしごに乗って、作業を行う場合、安全かつ適正な設置場所(安全確保困難な場合は、うま足場、移動式足場、高所作業車等の使用) 転位防止措置 (脚部の滑り止め、先端部の固定) 高さ2 以上の場合は、墜落防止措置、墜落制止用器具(安全带)等の使用</p>

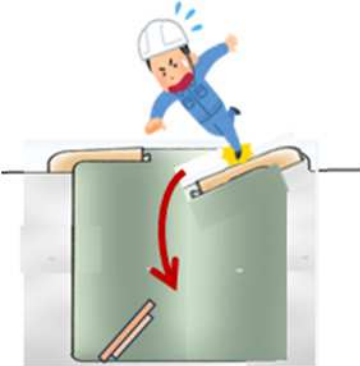
発 生 年 月	休 業 等	業 種	年 齢	事 故 の 型	起 因 物	発 生 状 況 （ 災害イメージ図 ） 【 災害防止のポイント 】
令 和 7 年 6 月	6 か 月	木造家屋 建築工事業 （R6能登半島 地震復旧 工事関連）	30 代	墜 落 ・ 転 落	その 他 の 装 置、 設 備	<p>木造家屋の解体工事において、浄化槽の上に乗って、上部の蓋を外す作業を行っていたところ、蓋を外した際に乗っていた浄化槽の天井面が割れ、浄化槽の中に転落して腰部と足首を負傷した。</p> <p>老朽化した構造物等の上で作業又は移動する場合、歩み板（足場板）等を設置 安全な作業位置、作業体勢の確保 墜落・転落・踏み抜き等のおそれのある場合は、墜落防止措置、墜落制止用器具（安全帯）等の使用 対象物の構造・材質・劣化状況等を踏まえた安全な作業計画の策定</p>

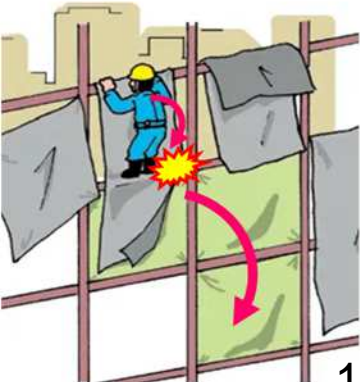
令 和 7 年 6 月	4 か 月	その 他 の 建 設 業 （R6能登半島 地震復旧 工事関連）	50 代	墜 落 ・ 転 落	足 場	<p>建築物の解体工事において、足場の外周にシートを張るために、単管の上に乗って作業を行っていたところ、足を滑らせて転落し、下段の単管に脇腹を強く打ち付けた後、地面に墜落し負傷した。</p> <p>安全な作業場所（足元）の確保 作業内容に応じた墜落防止設備（足場・作業床、手すり等） 防網の設置、親綱・安全ブロック・墜落制止用器具（安全帯）等の使用 安全な作業計画（手順・方法）の策定</p>

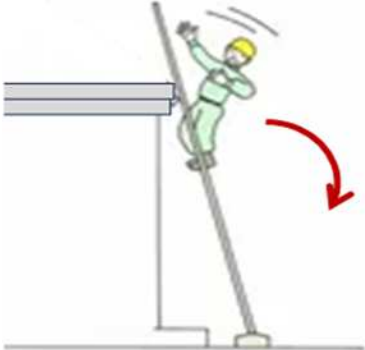
発生年月	休業等	業種	年齢	事故の型	起因物	発生状況(災害イメージ図) 【災害防止のポイント】
令和7年8月	3か月	道路建設 工事業 (R6能登半島 地震復旧 工事関連)	50代	墜落・転落	はしご等	<p>道路復旧工事の準備のため、ユニット式ハウスを設置後、屋根上の玉掛用金具を回収しようとして、移動はしごを立て掛けて昇降していた際に、体勢を崩して転落し、胸部及び踵を負傷した。 (梯子の表裏を逆向きに立て掛けていた。)</p> <p>移動はしごを昇降設備で使う場合、安全かつ適正な設置方向・場所 転位防止措置 (脚部の滑り止め、先端部の固定) 安全な勾配(75°程度) 先端部の突き出し60cm以上</p>

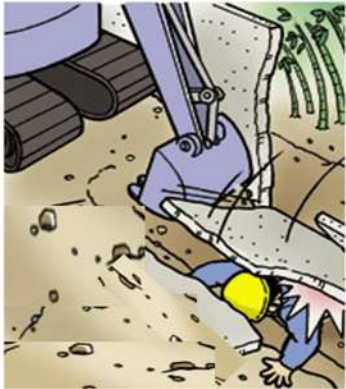
令和7年9月	12か月	木造家屋 建築工事業 (R6能登半島 地震復旧 工事関連)	30代	崩壊、倒壊	掘削用 機械	<p>木造家屋の解体作業現場において、ブロック塀の解体作業中に、ドラグ・ショベル(バックホウ)を使用して、塀の端から順番に崩していたところ、残っていたブロック塀が倒壊し、塀の前で待機していた作業員が下敷きとなって胸部、腰部等を負傷した。</p> <p>解体対象物に倒壊のおそれがある時は、倒壊のおそれのある範囲で作業、待機等は禁止 対象物の形状・損傷状況等の事前調査に基づく作業計画策定及び周知・教育 作業責任者の作業指揮・監視</p>

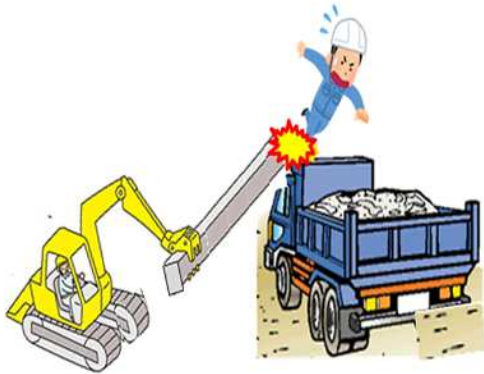
発生年月	休業等	業種	年齢	事故の型	起因物	発生状況（災害イメージ図） 【災害防止のポイント】
令和7年10月	3か月	道路建設 工事業 (R6能登半島 地震復旧 工事関連)	20代	激突され	解体用 機械	<p>木造家屋の解体作業現場において、廃材を解体用つかみ機でダンプに積み込む作業中、つかみ機で挟んだ廃材が、トラック運転席の上部に立っていた作業員の足に激突し、足を負傷した。</p> <p>つかんだ荷の振れ・回転・落下等のおそれのある範囲は立入禁止 非常時に退避できる位置、体勢で作業・待機等 誘導員・監視員の配置 安全な作業計画(方法・手順等)の策定</p>

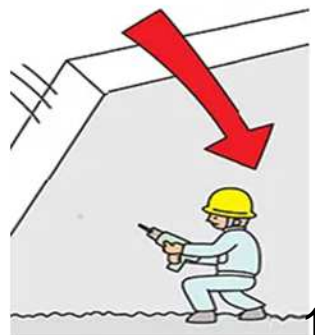
令和7年10月	3か月	木造家屋 建築工事業 (R6能登半島 地震復旧 工事関連)	50代	崩壊、倒壊	建築物、 構築物	<p>木造家屋の解体作業現場において、2階のトイレの壁を解体する作業中、手持ち式のはつり機(プレーカー)を使用して、腰の高さあたりの壁をはつって薄くした後、手で壁を奥側に押し倒して崩そうとしたところ、壁が手前側に倒壊し、足を巻き込まれて下腿部を負傷した。</p> <p>解体対象物に倒壊のおそれがある時は、控え・囲い等の設置、倒壊スペースの確保 倒壊のおそれのある範囲には立ち入らない 対象物の形状・損傷状況等の事前調査に基づく作業計画策定及び周知・教育 作業責任者の作業指揮・監視</p>

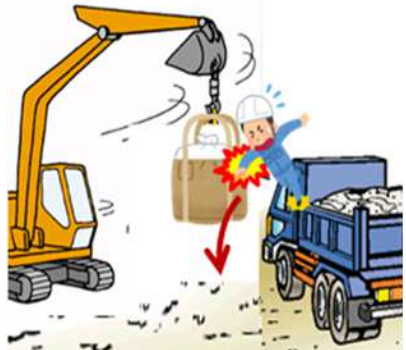
発生年月	休業等	業種	年齢	事故の型	起因物	発生状況(災害イメージ図) 【災害防止のポイント】
令和7年10月	3か月	鉄骨・鉄筋 コンクリート造家屋 建築工事業 (R6能登半島 地震復旧 工事関連)	50代	激突され	トラック	<p>校舎解体工事の廃材積込作業場で、フレコンバッグに詰め込んだ廃材をドラグ・ショベル(バックホウ)で吊り上げてトラックに積み込む作業中、機体を旋回させたところ、運転席上部に移動中の作業員にフレコンバッグが激突して地面に墜落し、手首及び腰部を負傷した。</p> <p>機械の旋回範囲及び吊荷の振れ・回転・落下等の危険のある場所は立入禁止 安全確保できる位置で作業・待機 誘導員・監視員の配置 安全な作業計画(方法・手順等)の策定</p>

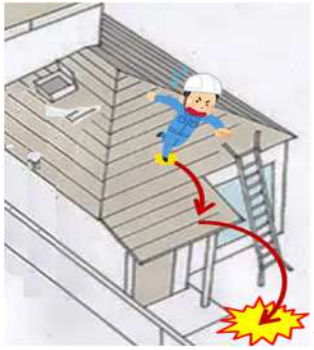
令和7年11月	3か月	木造家屋 建築工事業 (R6能登半島 地震復旧 工事関連)	40代	墜落・転落	屋根、はり、もや、けた、合掌	<p>木造施設の解体作業現場において、2階の窓から1階の屋根上に廃材を搬出する作業中、休憩のために墜落制止用器具(安全带)を外して、建屋内部に戻ろうとしたところ、屋根上に散乱していた廃材で足が滑り、玄関屋根に転落した後、地面に墜落して右手及び胸部を負傷した。</p> <p>墜落防止設備(足場・作業床、手すり・防網等)の設置 安全な通路・作業床の確保(整理・整頓) 耐滑性のある靴などの着用 高所作業に係る安全作業計画の周知・教育 作業責任者の作業指揮・監視</p>

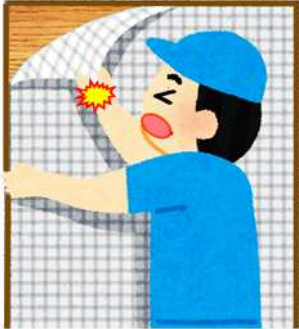
発生年月	休業等	業種	年齢	事故の型	起因物	発生状況（災害イメージ図） 【災害防止のポイント】
令和8年1月	3か月	木造家屋 建築工事業 (R6能登半島 地震復旧 工事関連)	40代	切れ、 こすれ	金属材料	<p>木造家屋解体作業現場において、木製板に貼り付けてあるブリキ板を取り外す作業中、手でブリキを剥がそうとしたところ、手元が滑って、ブリキの端で指の腱を切った。</p> <p>部材の材質・形状等に応じた保護具（防刃性・耐切創性のある手袋等）の着用 作業方法に応じた用具・治具等の使用 安全な作業手順・方法の周知・指導</p>

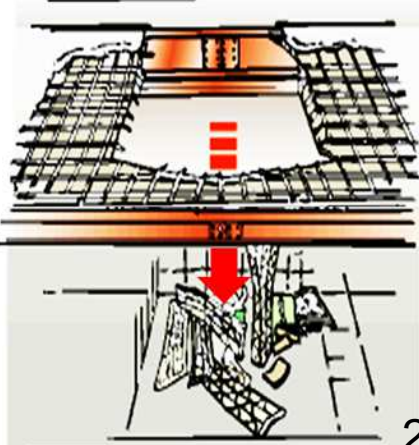
令和8年2月	死亡	鉄骨・鉄筋 コンクリート造家屋 建築工事業 (R6能登半島 地震復旧 工事関連)	50代	飛来、落下	建築物、 構造物	<p>学校の解体工事現場において、校舎内にある軽量鉄骨製の間仕切り壁を解体する作業中、作業の振動で、天井部に残っていた石膏ボードが、下地材から外れて落下し、頭部に激突して死亡した。</p> <p>物体が飛来・落下するおそれのある作業範囲は原則として立入禁止 飛来・落下危険のおそれのある場所で作業を行う場合は、対象物の除去又は囲い、覆い、防網等の設置 安全な作業手順・方法の策定・周知・教育 作業責任者の作業指揮・監視</p>

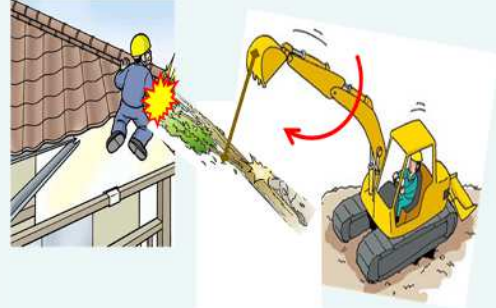
発 生 年 月	休 業 等	業 種	年 齢	事 故 の 型	起 因 物	発 生 状 況 （ 災害イメージ図 ） 【災害防止のポイント】
令 和 6 年 9 月	死 亡	(奥能登豪雨復旧工事関連) 道路建設 工事業	70 代	激突され	掘削用 機械	<p>「令和6年奥能登豪雨」後の道路復旧工事で、民家屋上の倒木の撤去作業のため、ドラグ・ショベル(バックホウ)で吊られた倒木を被災者が枝払いしていた際、墜落しそうになったため、運転者がショベルを動かし、バケットで支えて助けようとしたところ、当該倒木が被災者に激突し死亡した。</p> <p>屋根上作業時は、原則として足場・手すり等の墜落防止措置 足場等設置困難な場合、墜落制止用器具(安全帯)使用 原則として機械の用途外使用禁止 (移動式クレーン又はクレーン仕様バックホウ等を使用)</p>
