バッチカーのローラー回転部への巻き込まれ 災害が発生しています！

石川労働局長

バッチカーのローラー回転部への巻き込まれ災害防止の徹底について（要請）

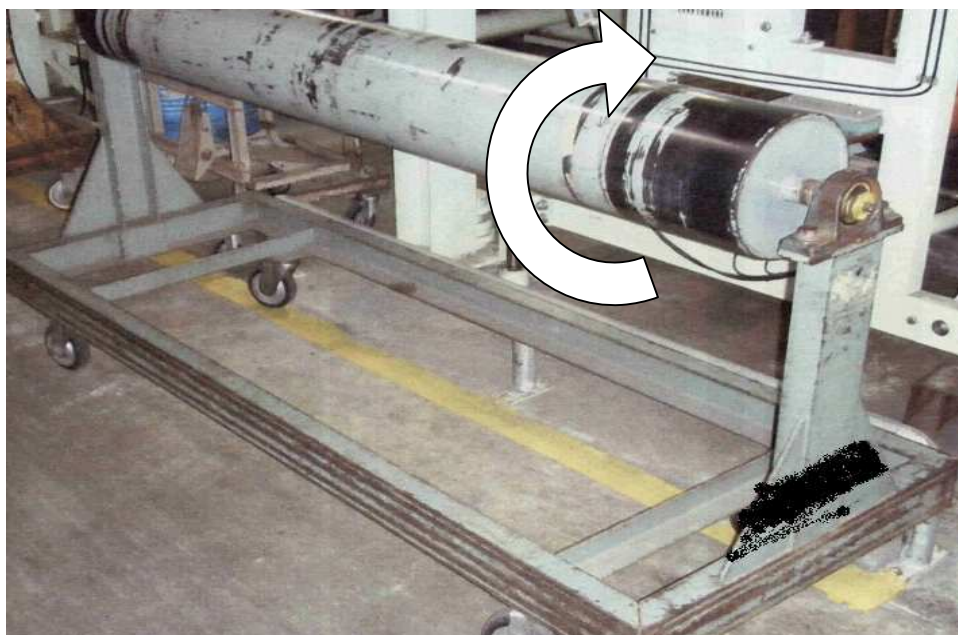
バッチカー

バッチカーに巻かれた布を乾燥機に通す作業において、回転しているバッチカーの爪(突起物)に作業服の袖が巻き込まれたため、ローラーの回転が止まり引きずられバッチカーとともに転倒し、作業台とバッチカーの間に頭部を挟まれたものです。

このバッチカーから布が機械設備へ挿入される時に、布が引っ張られローラーが回転する。

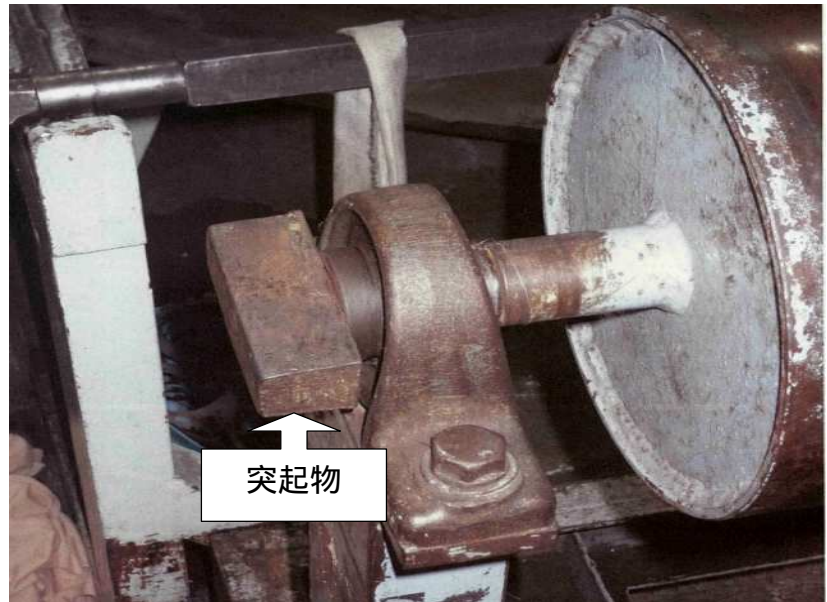
突起物

ローラー端部の状態
突起状態となっており、
この部分が回転し、衣服等
が巻き込まれた。

災害の原因は、バッチカーのローラー端部の突起物がむき出しの状態で開催しており、突起物に衣服が巻き込まれることによるもので、その端部にカバーを取り付ける等の対策が必要です。*1

- (1) 使用するバッチカーのローラーについて、回転部分に突起物等が存在しないかを点検すること。
- (2) 点検の結果、突起物が存在する場合は、早急に次の対策を実施すること。
本質安全化を図り、その突起物を無くすこと。

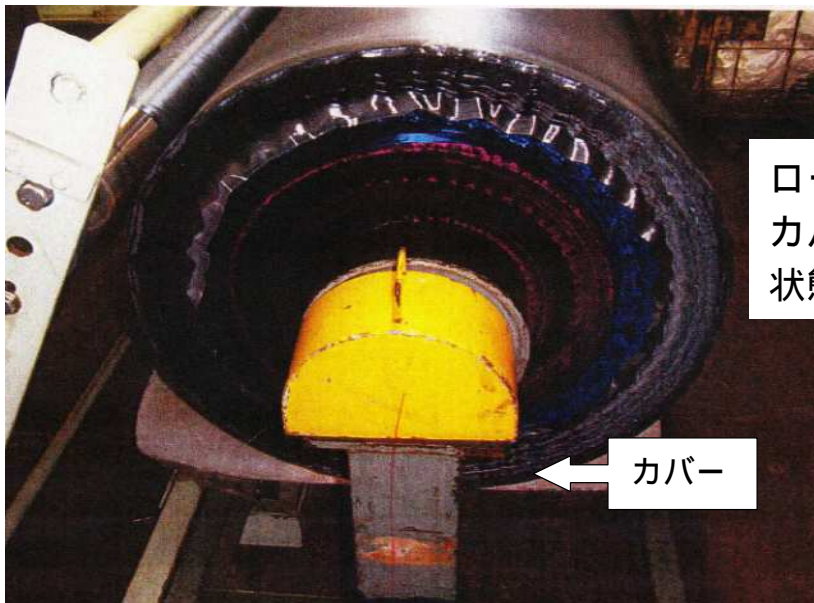
カバー

バッチカーの爪(突起物)のカバーは作成されていましたが、災害時にはカバーは使用されていませんでした。また、作業手順書は、作業時バッチカーの爪(突起物)にカバー等を取り付ける内容となっていました。

ローラー端部に、
カバーを取り付けた
状態

(改善例2:カバー等の取付:バッチカーをモーター駆動部に結合して使用する際に邪魔にならない構造の突起物を覆う固定式カバー等を取り付ける。)

構造的に突起物を無くすことが困難な場合には、脱着式カバー等を取り付けること。なお、この場合は「2.作業方法等について」を遵守すること。
