# 転倒災害防止の取り組み

2023年6月29日

NSKマイクロプレジジョン（株）藤沢工場

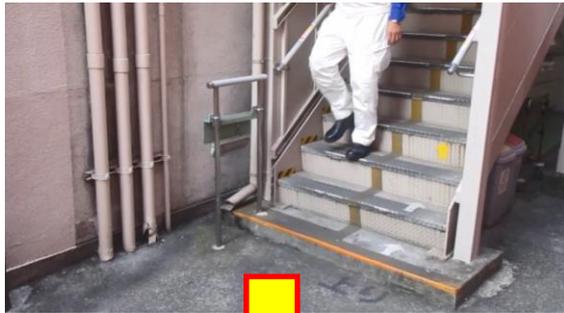
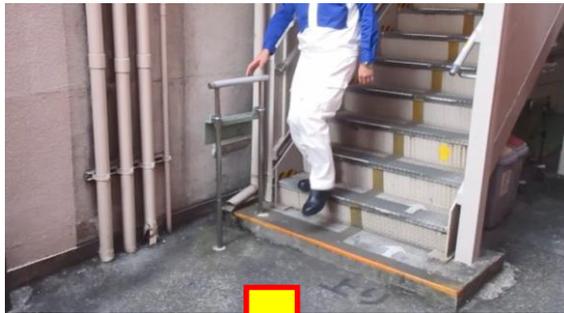
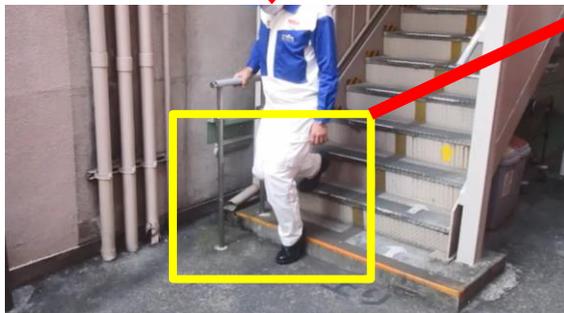
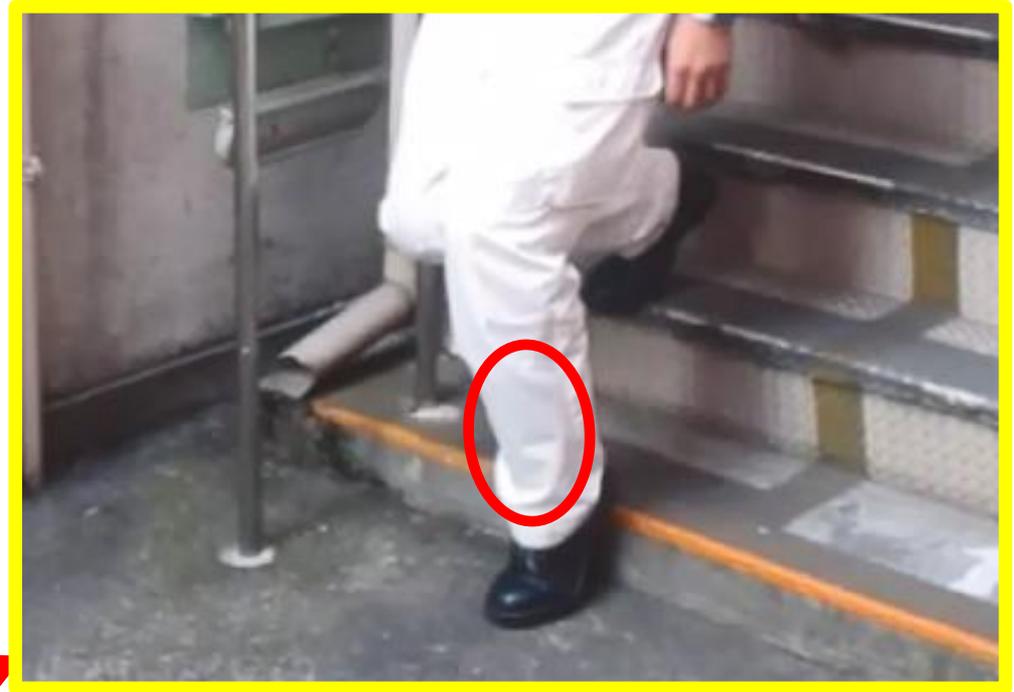
手摺りを持っていたが、最後のステップで左足の踵が階段の縁に掛かったことで脛に通常以上の力が掛かり脛部を開放骨折した。

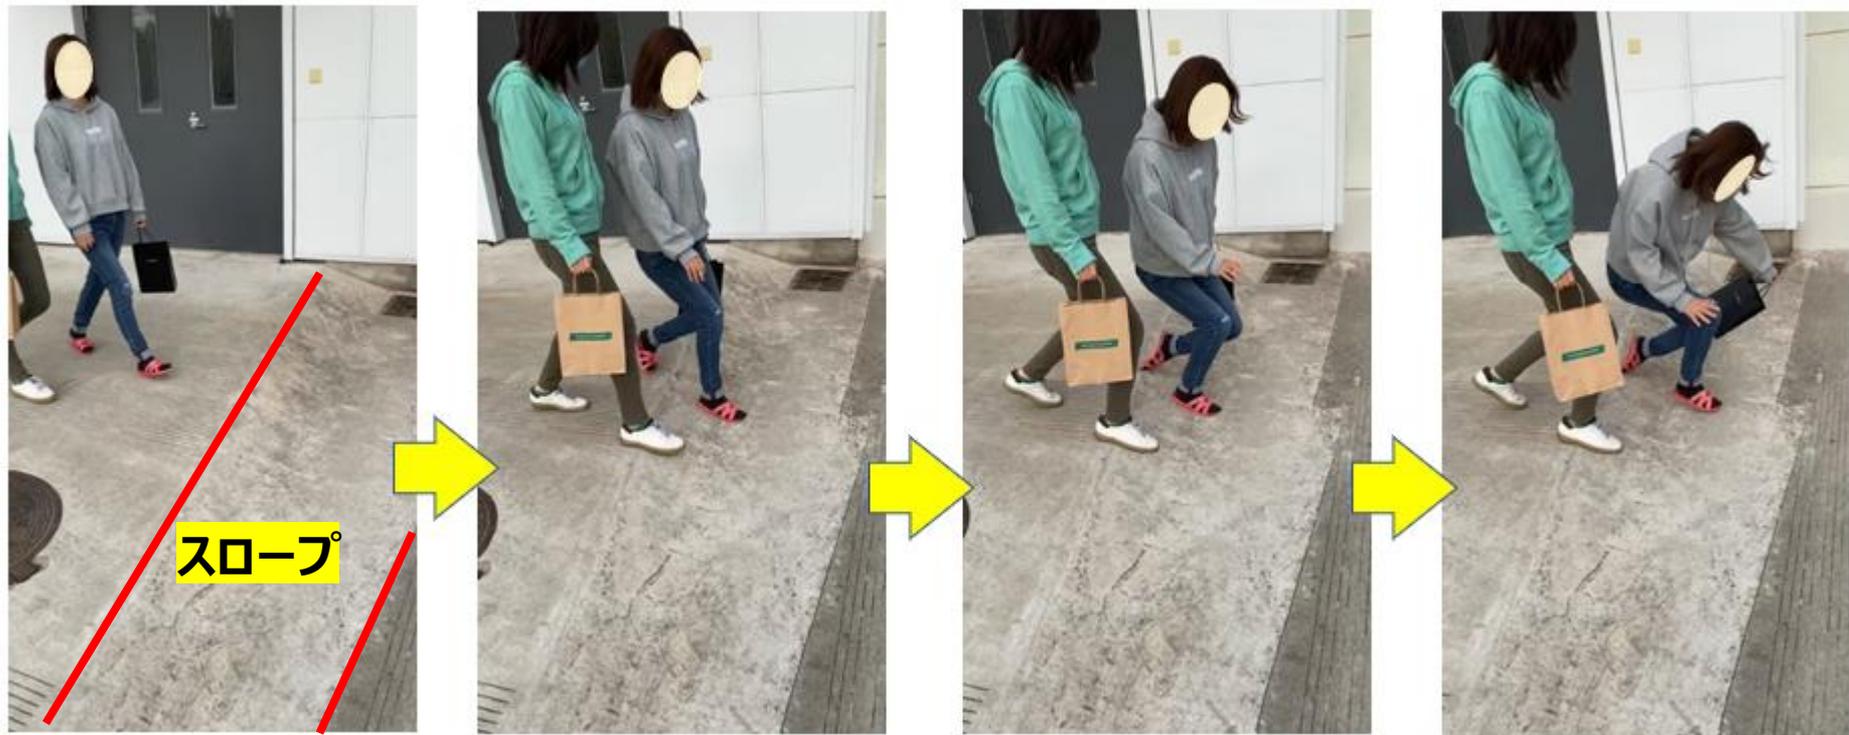
業務終了後、2人が並んで歩いていた。（上写真より暗がりの状況）  
被災者は足元を見ておらず、スロープに足をとられてバランスを崩した。  
この時、被災者は足を捻り、**左足小指**の付け根に体重が掛かって**骨にヒビ**が入った。

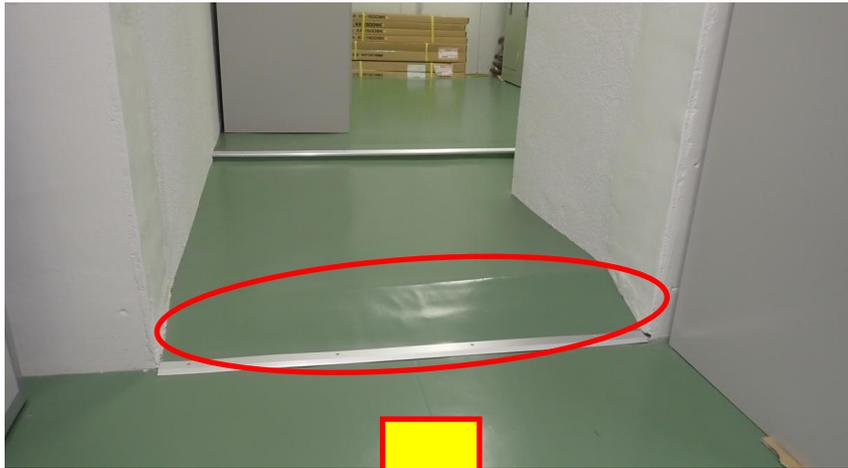
建屋構造上、段差箇所とスロープ箇所があり、分かり難く、躓き、転倒する恐れがあった。

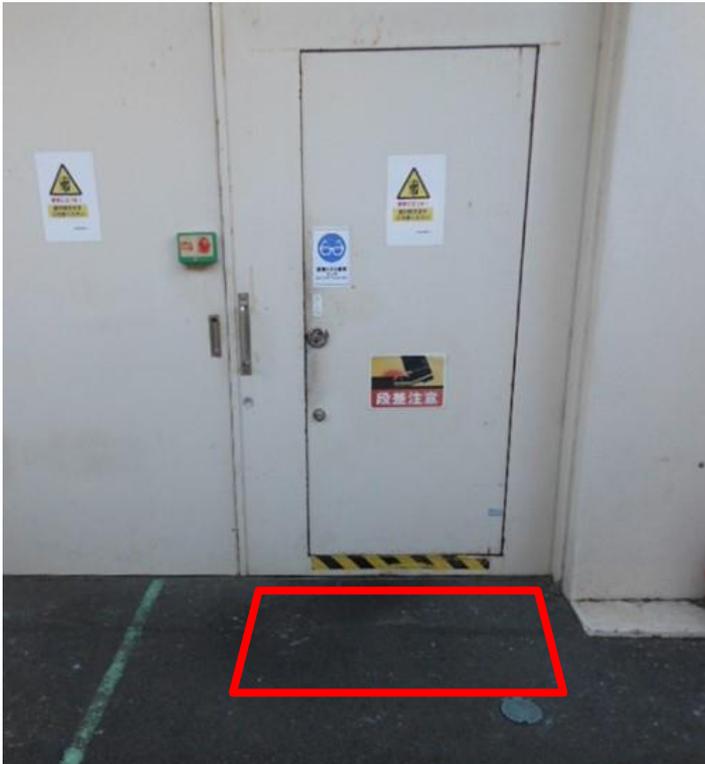
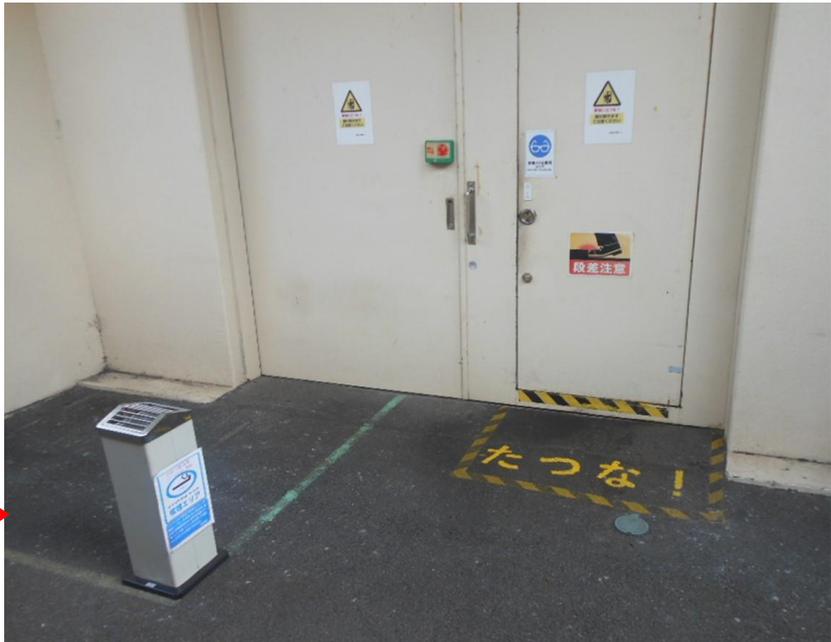
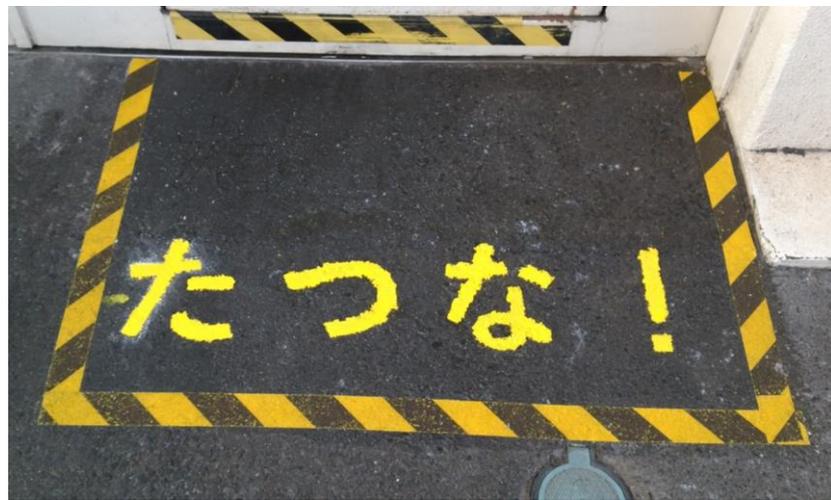
**喫煙エリアである場所で、扉の前に人が立っていることがあり、扉内側から、扉が開くと接触、転倒する危険があった。**

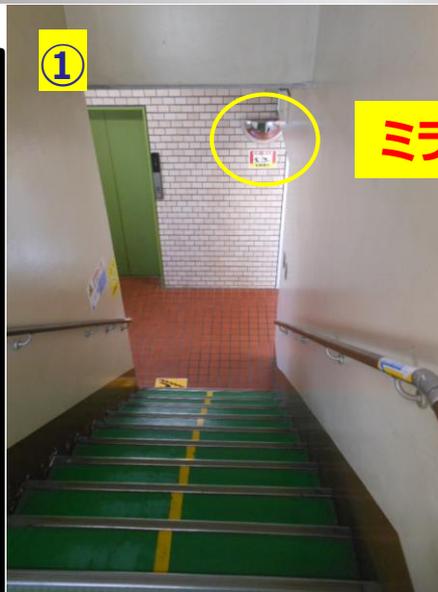
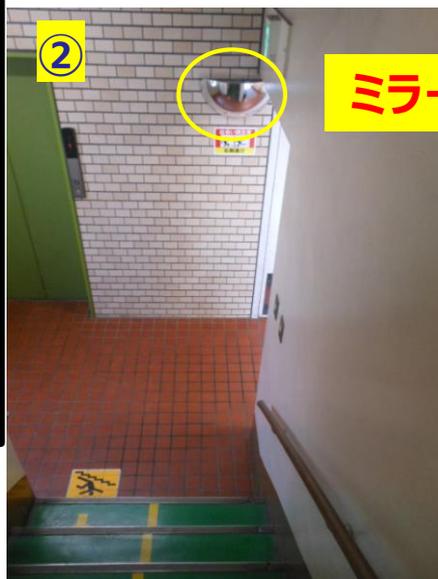
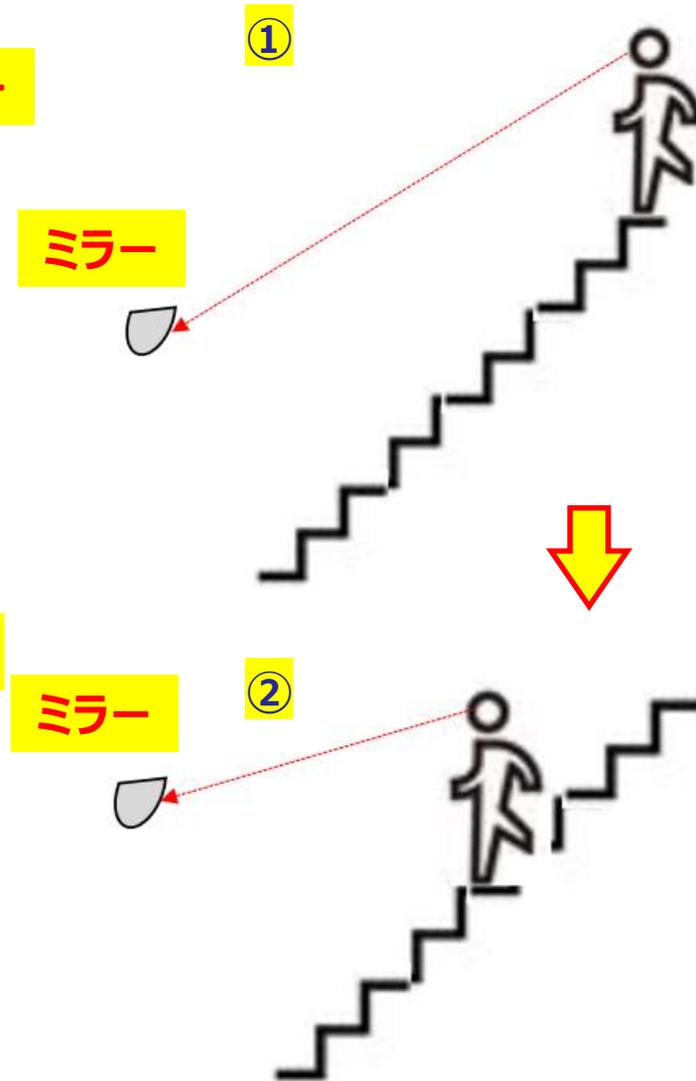
# 対策前①

階段を降りる際に、  
右側からの  
通行者がいない  
かを  
上部のミラーで  
確認しながら  
階段を降りて  
いた

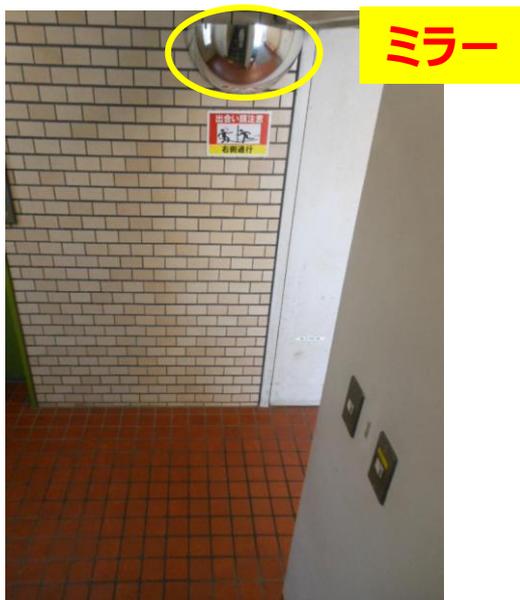
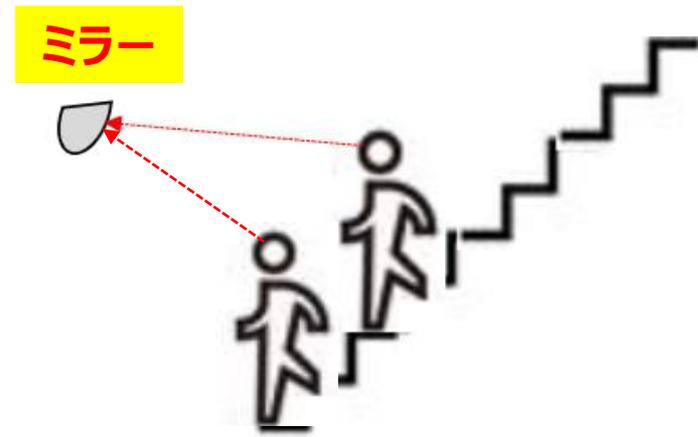
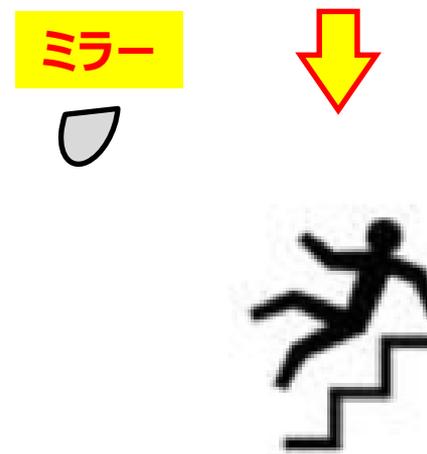
# 対策前②

階段を降りるに従い、  
ミラーを確認していると、

足元の階段を 確認できなくなり、  
踏み外し、転倒、転落につながる
