本重点期間の取組の一環として、「安全の見える化」を主眼の一つとした神奈川県労働局長による建設工事現場パトロールを実施しました。本パトロールには、神奈川県労働局長、横浜北労働基準監督署長、建設業労働災害防止協会神奈川支部長をはじめとして各所属の職員が参加しました。特に今回は、人材が不足する建設業への女性の進出が注目されていることから、女性が働きやすい職場環境づくりが進められているかについても、労働局雇用環境・均等部指導課の女性職員の視点で確認しました。

今回パトロールしたのは、横浜市営地下鉄新横浜駅下部に相鉄東急直通線の新駅を開削により構築する工事現場です。

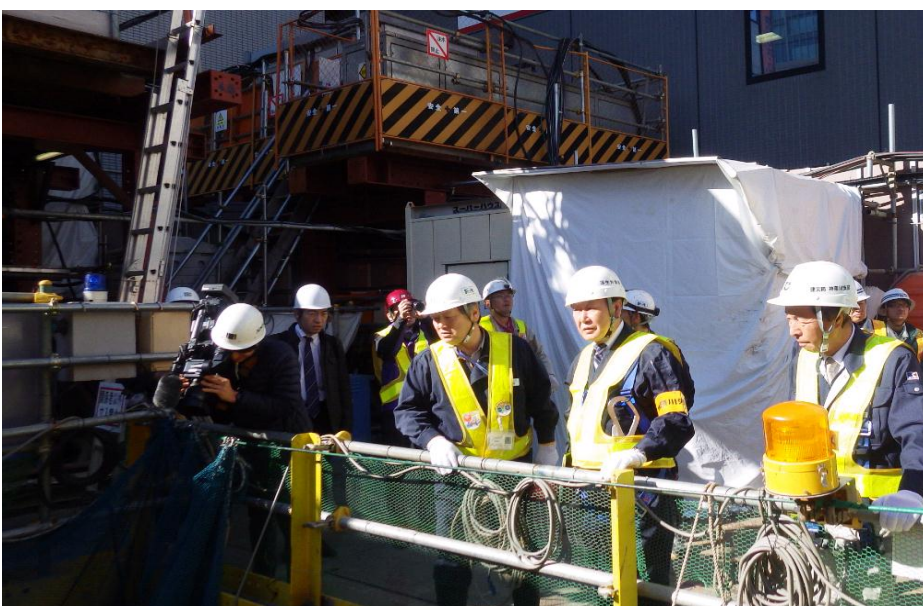
写真4

立坑上部開口部（地上）から坑内の状況について説明を受けているところ
（地上ヤード）

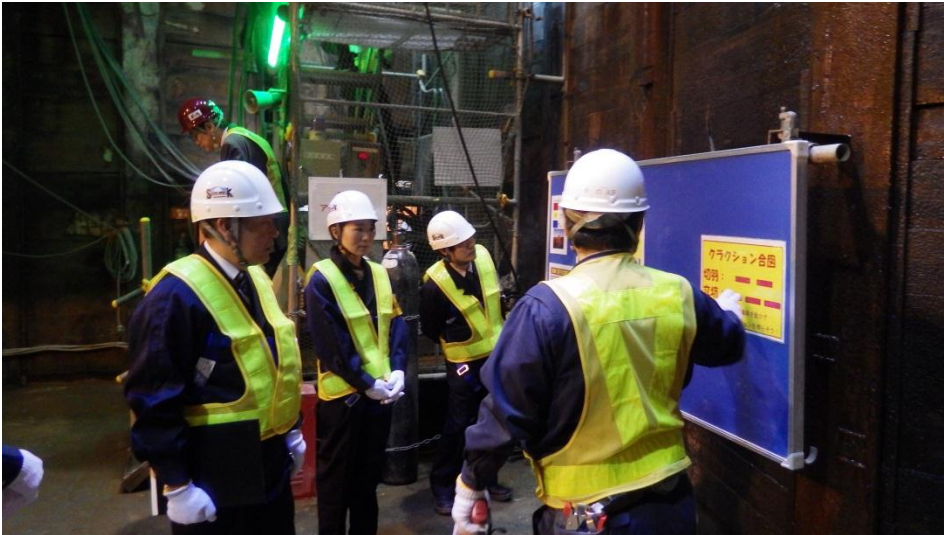
写真5
【現場パトロール2】
 立坑内最下部において、坑内での合図等ルールについて説明を受けているところ
 （坑口から深さ21mの位置）

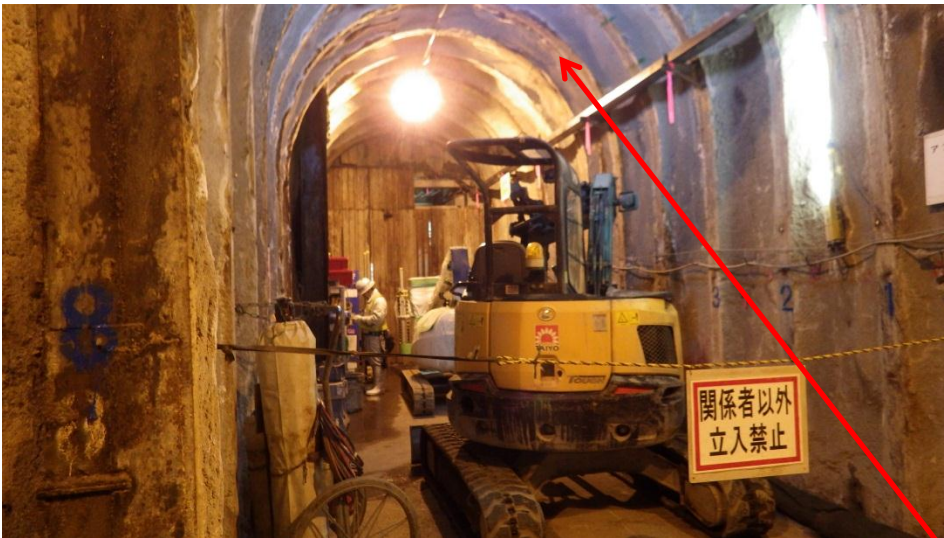
写真6
【現場パトロール3】
 市営地下鉄新横浜駅 躯体下部を仮受するための導坑の状況を確認（NATMによる掘削途中の段階、仮受杭設置前）

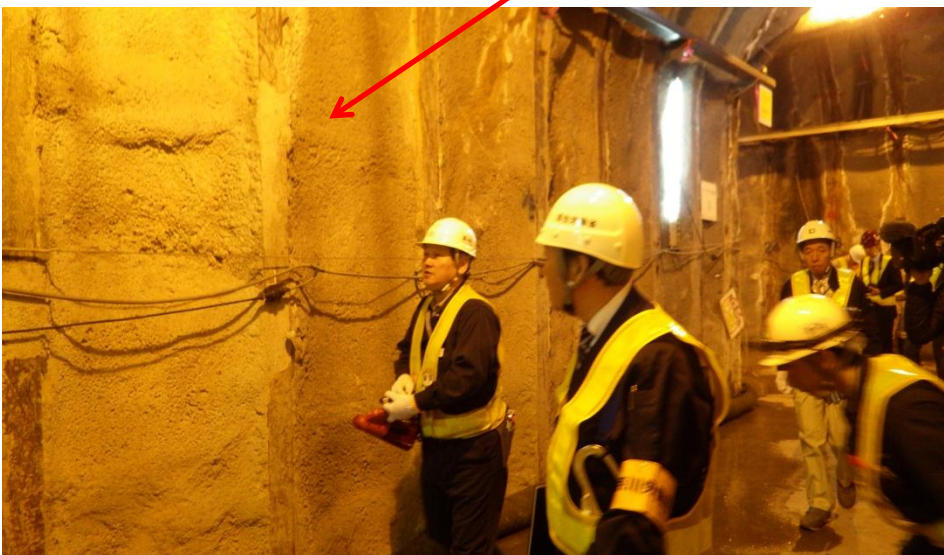
写真7
【現場パトロール4】
 導坑内コンクリート吹付状況を確認しているところ

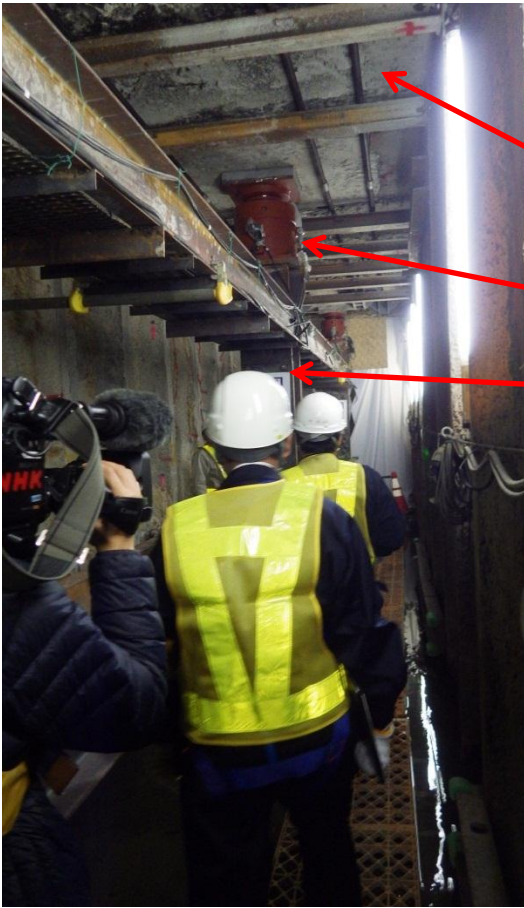
写真8

導坑内の状況を確認しているところ
(今後、10m深く掘削する)

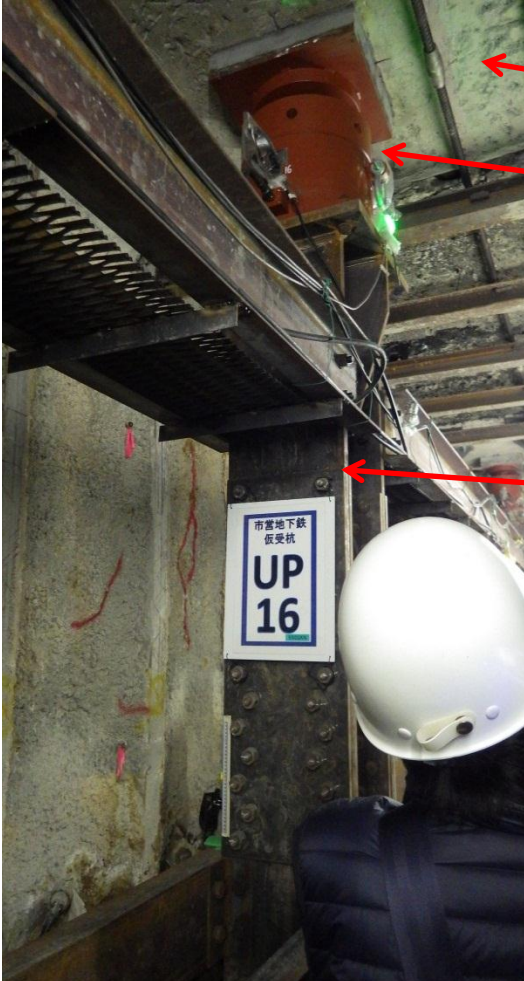
写真9

市営地下鉄新横浜駅躯体下側
を支えるジャッキと仮受杭（導坑内）

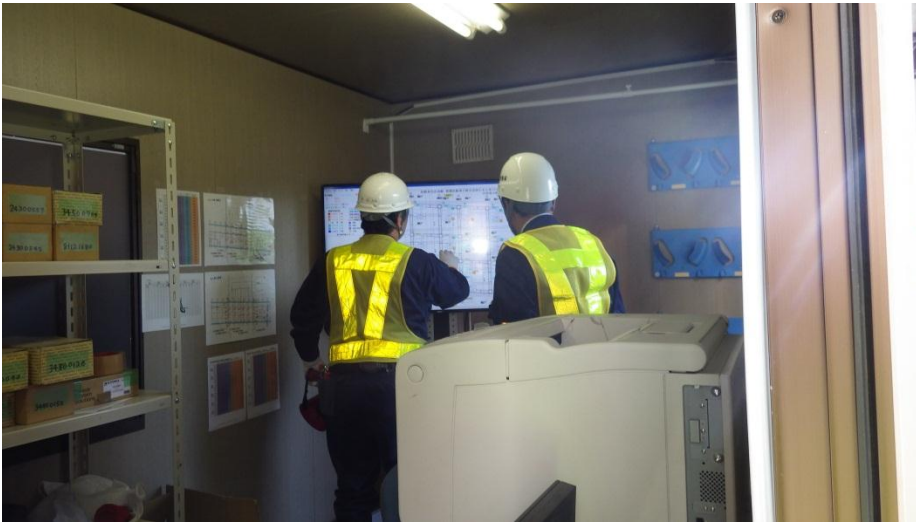
写真 1 0

【現場パトロール 7】
 地上モニター室
 地下水、支保工、杭
 等にかかる圧力の変化
 の状況を監視するモニ
 ターを見ているところ
 (数値の見える化)

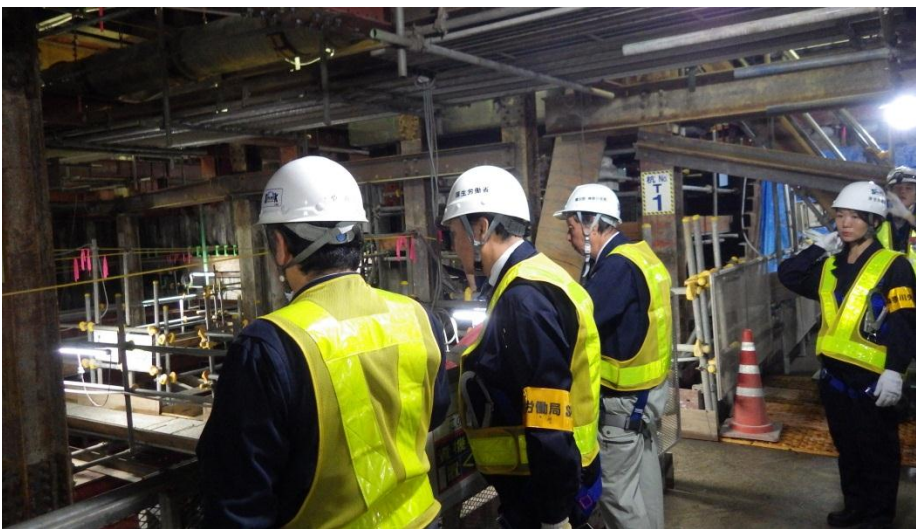
写真 1 1

【現場パトロール 8】
 開削した掘削路下
 (道路下側)の通路に
 降りて周囲の状況を確認
 しているところ
 (掘削した空間に構築
 した土止め支保工の通
 路上から確認)

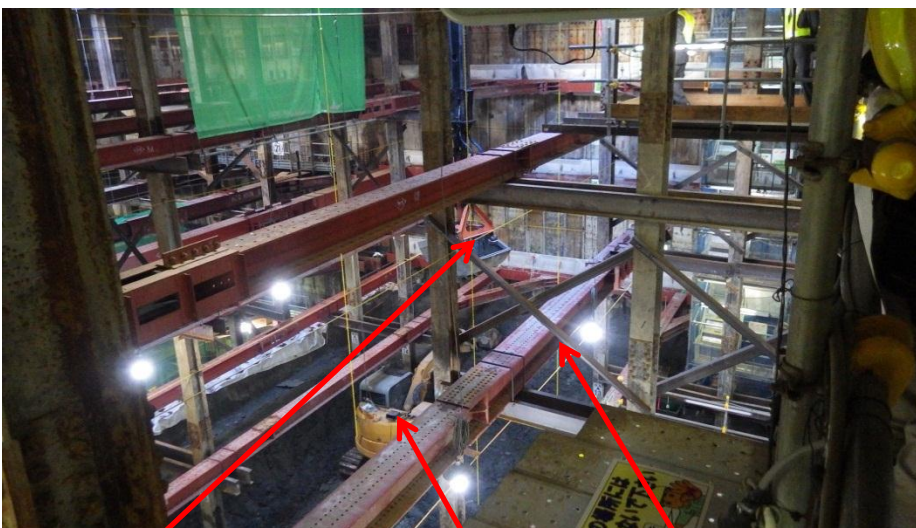
写真 1 2

【現場パトロール 9】
 掘削路下の床面の掘
 削状況の確認をしてい
 るところ
 (土止め支保工を構築
 した底部分を重機で掘
 削し、テレスココラム
 で搬出中)

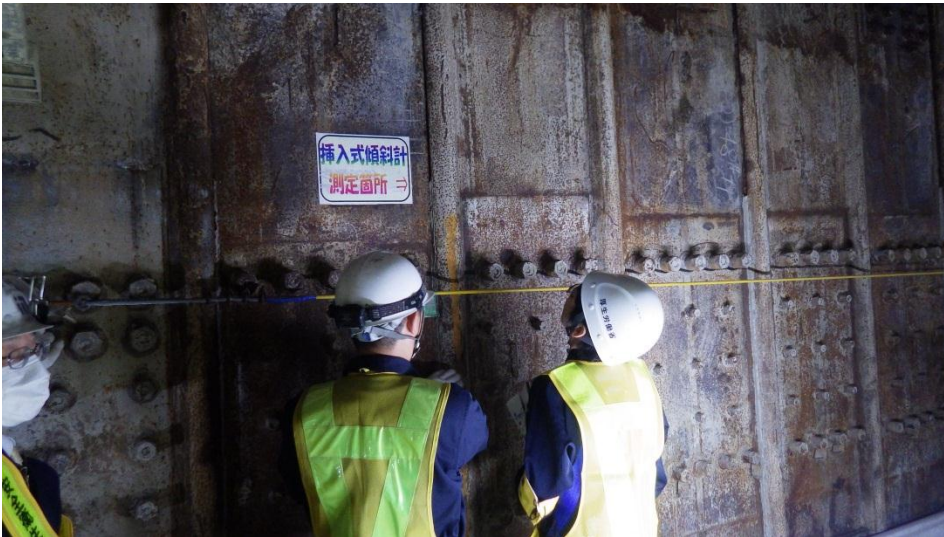
写真13
 【現場パトロール10】
 鋼製連壁による土留めについて、傾斜計により測定を行っていることを測定箇所を確認しているところ

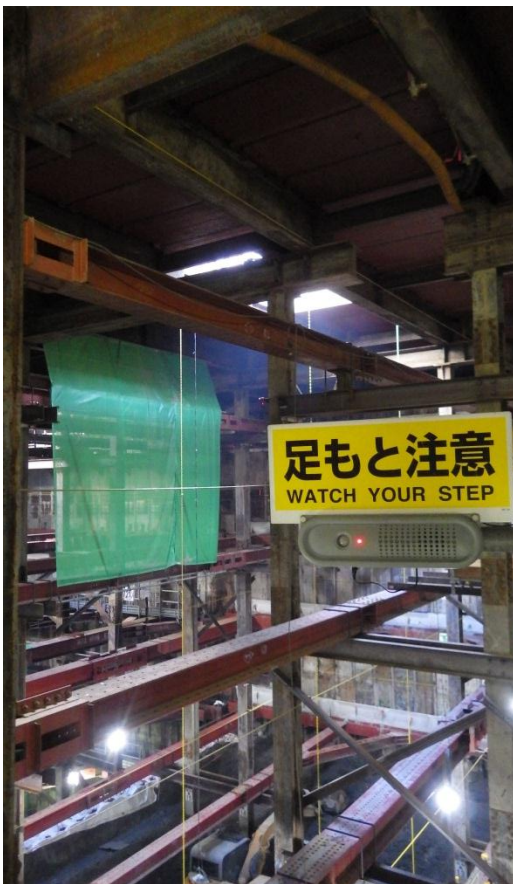
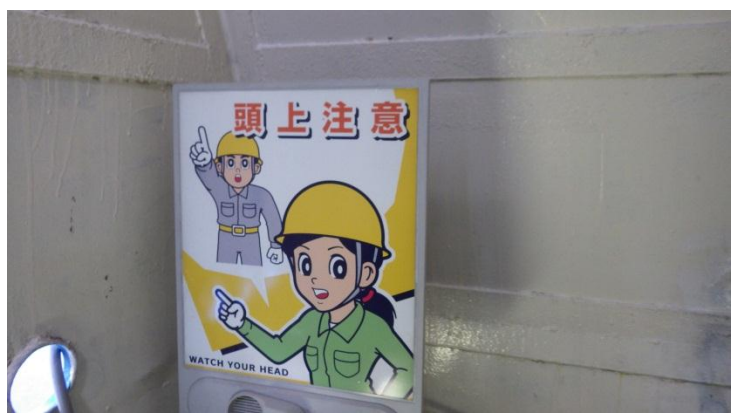
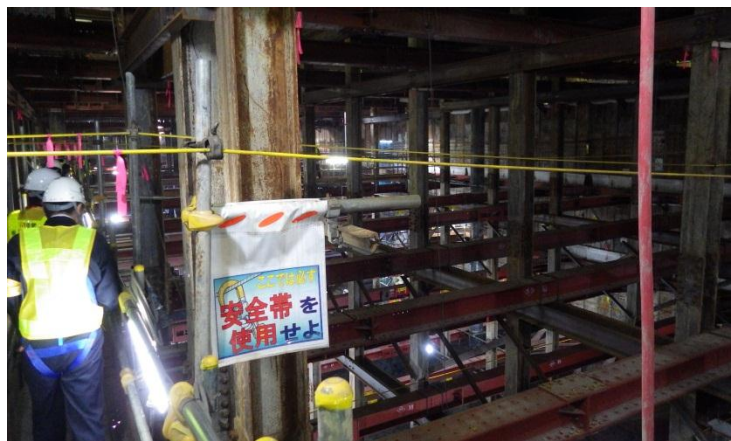
写真14 (左写真)
 【現場パトロール11】
 通路段差箇所に「足もとと注意」の表示をするとともに、音声で注意喚起 (聞こえる化)
 写真15 (右上写真)
 【現場パトロール12】(右上写真)
 階段通路の頭上低い箇所に「頭上注意」の表示をしている。
 写真16
 【現場パトロール13】(右下写真)
 安全帯使用箇所に、「安全帯を使用せよ」の表示をしている。

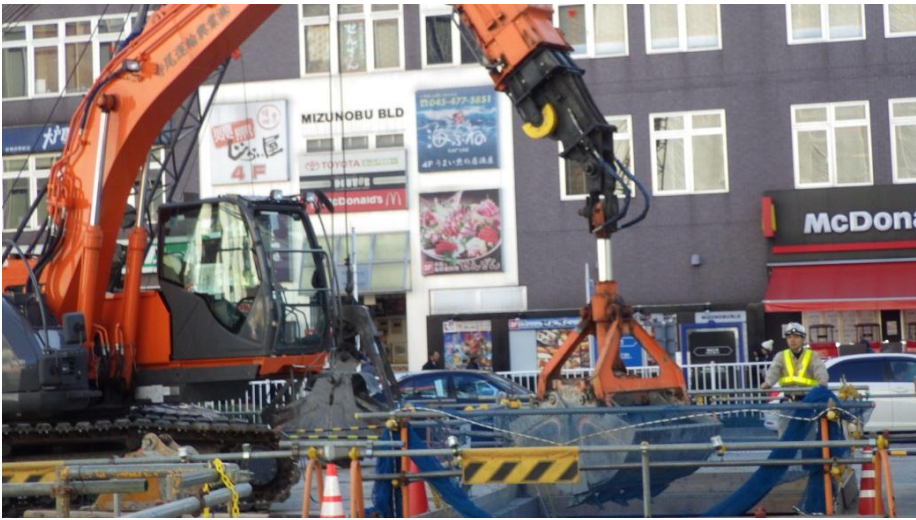
写真17
 【現場パトロール14】
 掘削土を地上に搬出する
 テレスコクラム

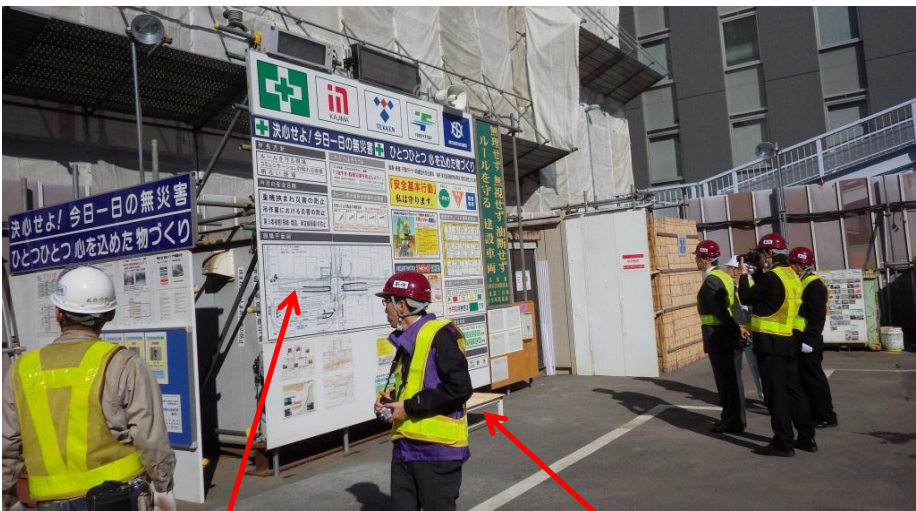
写真19
 【現場パトロール16】
 朝礼場所と今月の目
 標、合図等の安全の掲示
 （写真18と同じ地上ヤ
 ード）

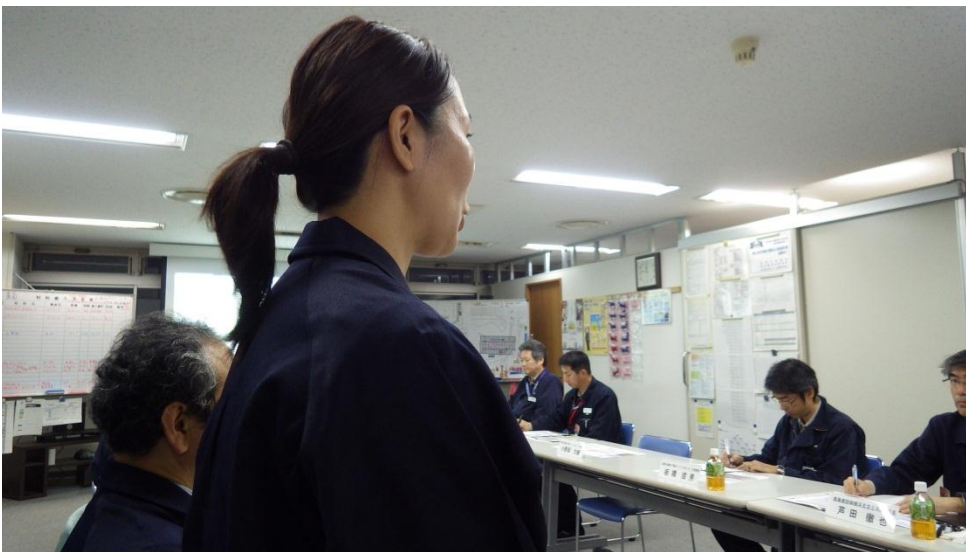
写真 2 1

【パトロール後の講評】
指導課係長は、女子更
衣室、女子休憩所につ
いて適正に確保されて
いることを確認したこ
と、今後とも女性労働
者の意見を踏まえ、男
女ともに働きやすい
職場環境づくりに取
り組むよう申し述べた。
