## みなとみらい 21 地区の建設工事現場で 「安全の見える化」パトロールを実施しました。

パトロール現場は、鹿島建設（株）が施工する「（仮称）資生堂 グローバルイノベーションセンター建設工事」（横浜市西区高島 1 丁目 2 番 25 号）で、<sup>すぎもとけんたろう</sup>杉本健太郎工事事務所長及び<sup>えんどうたかし</sup>遠藤 崇 工事課長の説明により現場の安全管理状況、安全の見える化の実施状況、建設業で働く人の職場環境の確保状況について確認しました。

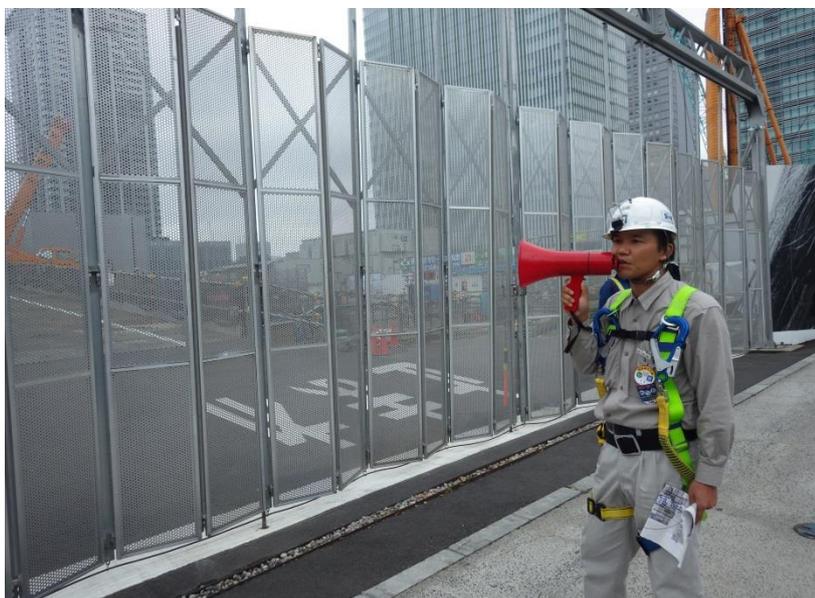
### 写真 2 【車両出入口の状況】

車両出入口扉については、複数の丸穴の開いた構造（パンチングメタル）のものを使用し、扉内外にいる工事関係者、一般通行者、工事車両、誘導を行うガードマンの互いの視認性をよくしている。また、穴のあることで各扉は風の影響を受けにくくなる。（工事現場出入口周囲の見える化）

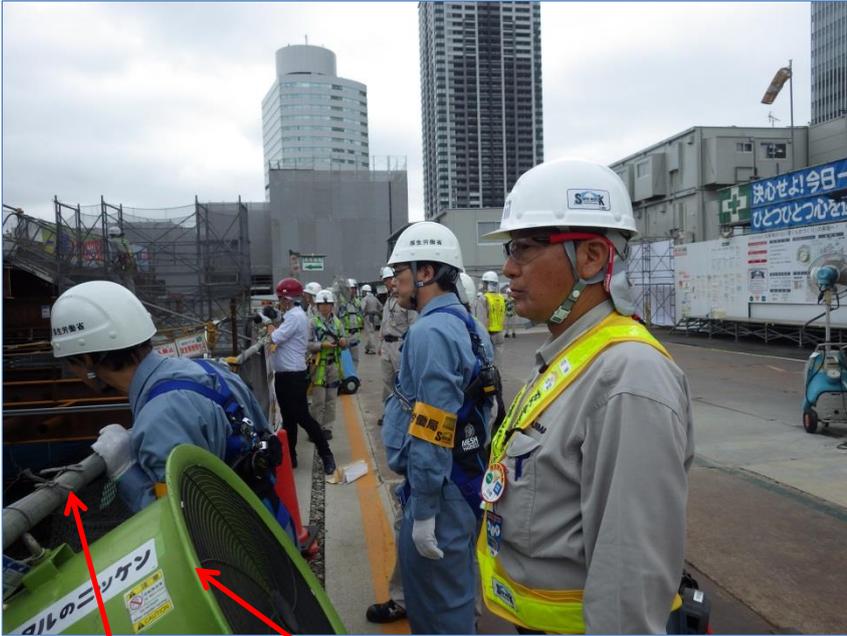
**写真3【現場地上の状況】**

地上から地下1階、2階部分を見ているところ。

手前の送風機で空気を地下1、2階部分に送って、地下1、2階部分の空気の滞留による気温上昇を防いでいる。  
 (地下1、2階に複数の送風機を配置し、空気の流れをつくっている。)

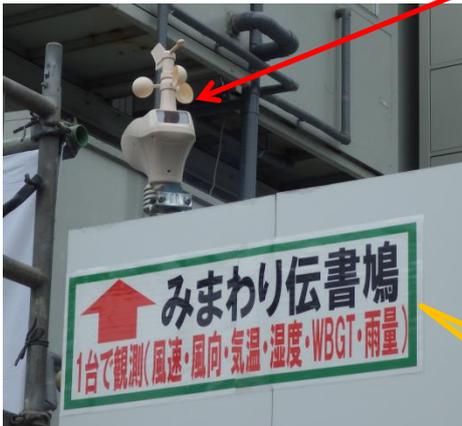
**写真4 (左)、写真5 (右)**

**【朝礼場所・掲示板の状況】**

朝礼場所の掲示板の左上部に風速、風向、気温、湿度、WBGT値、雨量をリアルタイムで測定できる複合測定機器を設置している。

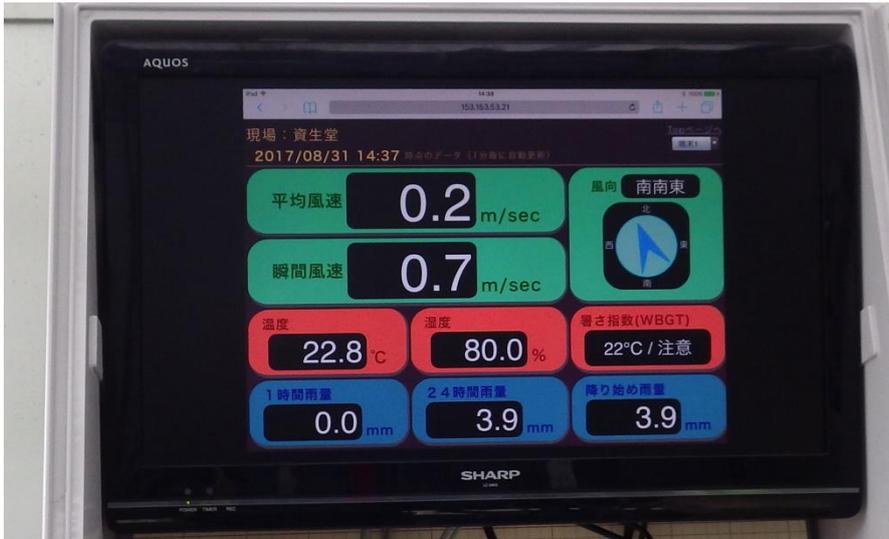
### 写真6【測定結果の表示】

写真4の測定器の平均風速、瞬間風速、温度、湿度、暑さ指数(WBGT値)等をリアルタイムで表示するディスプレイの状況。作業中止の判断となる平均の数値も計算してくれる。

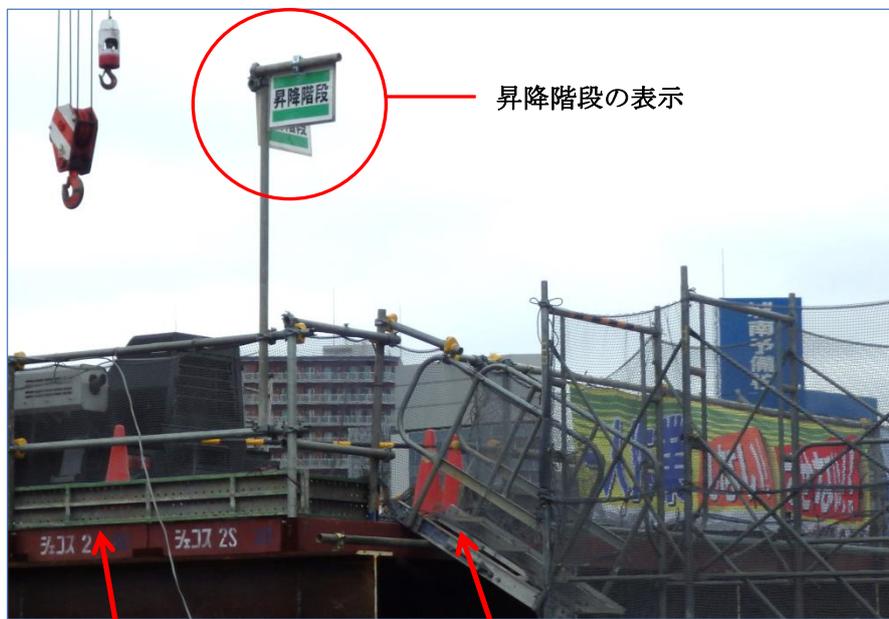
### 写真7【昇降階段の状況】

乗入れ構台へ通じる作業者の昇降階段位置を、360度どの方向から見ても分かるよう看板用ベニヤ板の両面に表示している。

マルチクランプ2個を使用して、同じ高さに表示を揃えている。

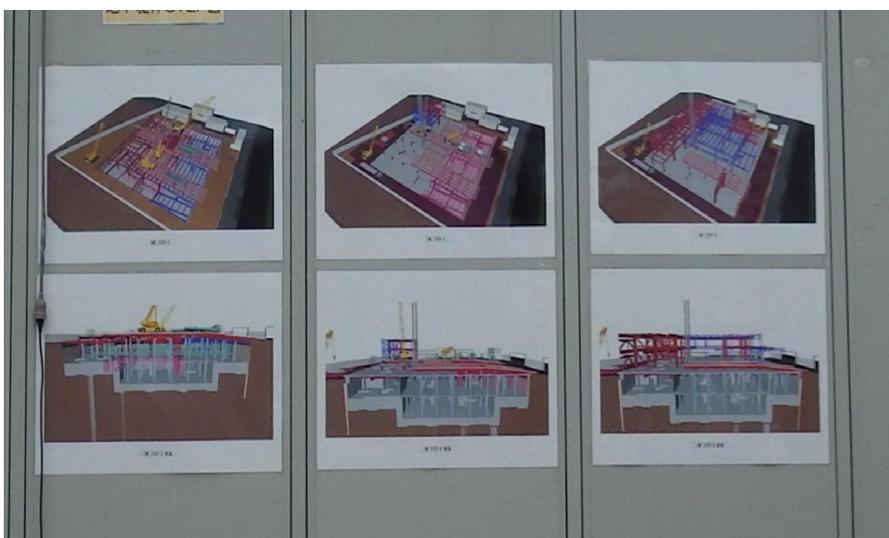
### 写真8【施工工程の掲示】

作業者詰所の外壁面に3Dモデリング(BIM:ビルディング・インフォメーション・モデリング)を印刷したものを工事ステップの順に掲示し、作業者に工事のどの部分を担当しているかをより分かりやすくイメージしてもらう。

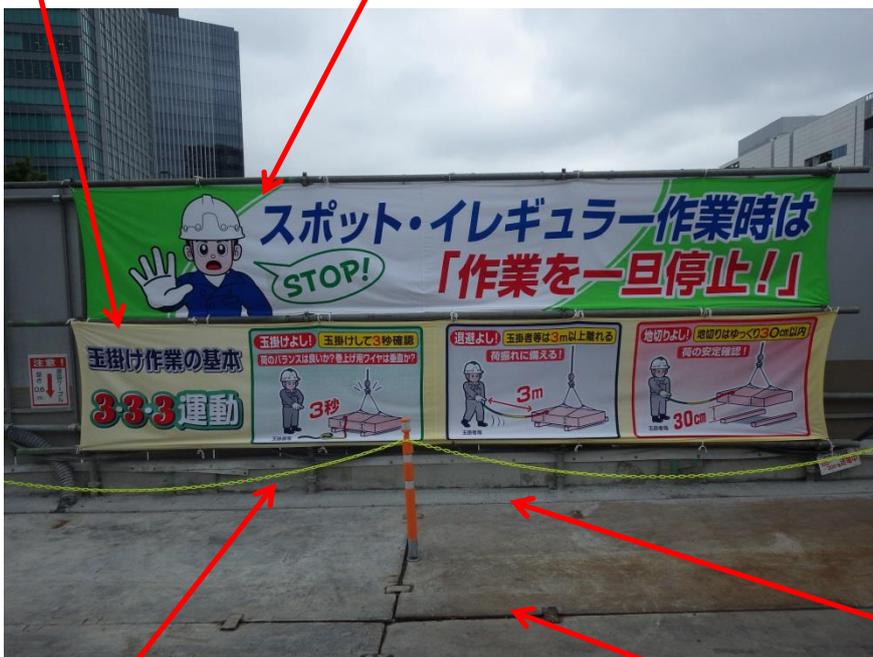
### 写真10【横断幕での周知】

上の横断幕（作業予定になかった）局所的な作業、非常作業を行う場合において、すぐに作業に取り掛かるのではなく、作業を一旦止めて、他の近接作業の影響等を検討の上で行うことについて周知。

下の横断幕 玉掛け時のルールについて周知

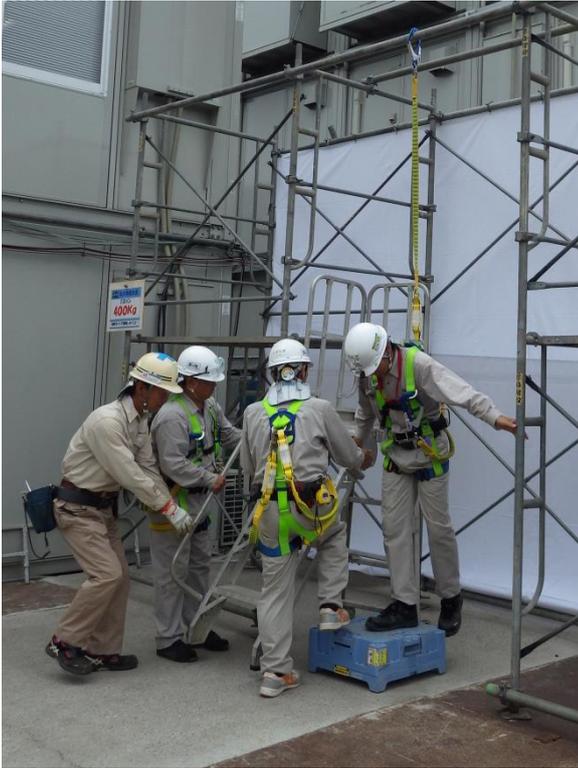
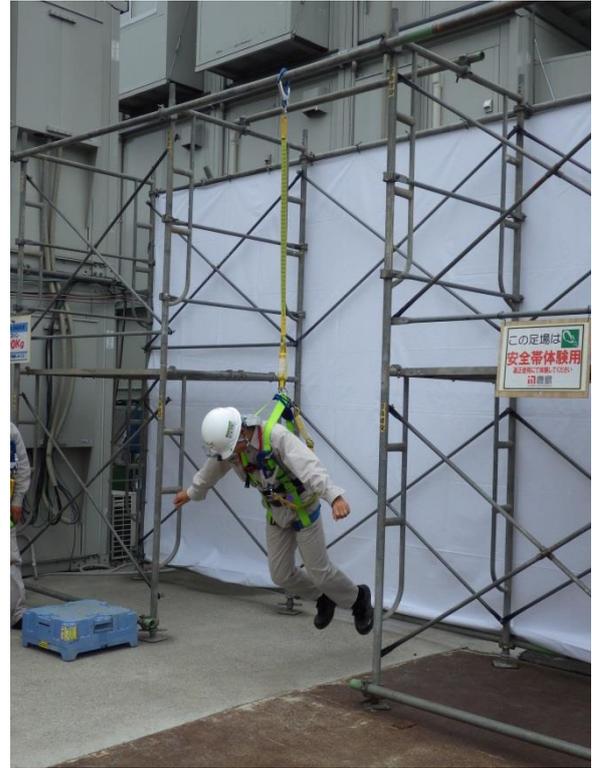
**写真 1 1、1 2【ハーネス型安全帯の使用の重要性】 ハーネス型安全帯の使用の推奨（取材記者向け）**

現場職員にハーネス型安全帯の使用による墜落阻止後の状態を実演してもらった。工事課長がハーネス型安全帯の実演の説明後、神奈川県労働局安全専門官から、ハーネス型安全帯は、墜落阻止時の衝撃が胴部、肩部、腿部に分散されるが、胴ベルト型安全帯の場合には胴部分に衝撃が集中するため骨折する場合もあること、また、救出までの作業者の姿勢についてもハーネス型安全帯は写真のように安定し、身体に掛かる力も分散されているが、胴ベルト型安全帯の場合には吊られた姿勢として、身体が「くの字」に折れたり、頭部が下、足が上側となることもあり、身体に掛かる力が胴部に集中しているため、救出までに時間を要すると、呼吸困難になる事例があったことを説明した。（ハーネス型安全帯の効果の見える化）

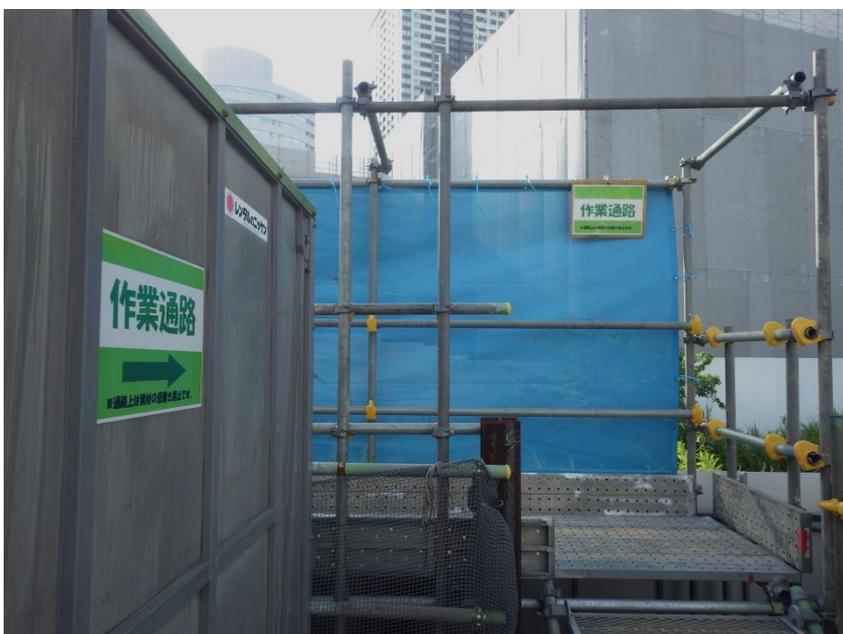
**写真 1 3**

工事現場内の外周部分に、作業床と手すりを設けるだけでなく、単管を組んで立体的な「作業通路」を設けている。

外周の作業通路が確保されているため、作業現場内の材料の間を通行する必要がない。

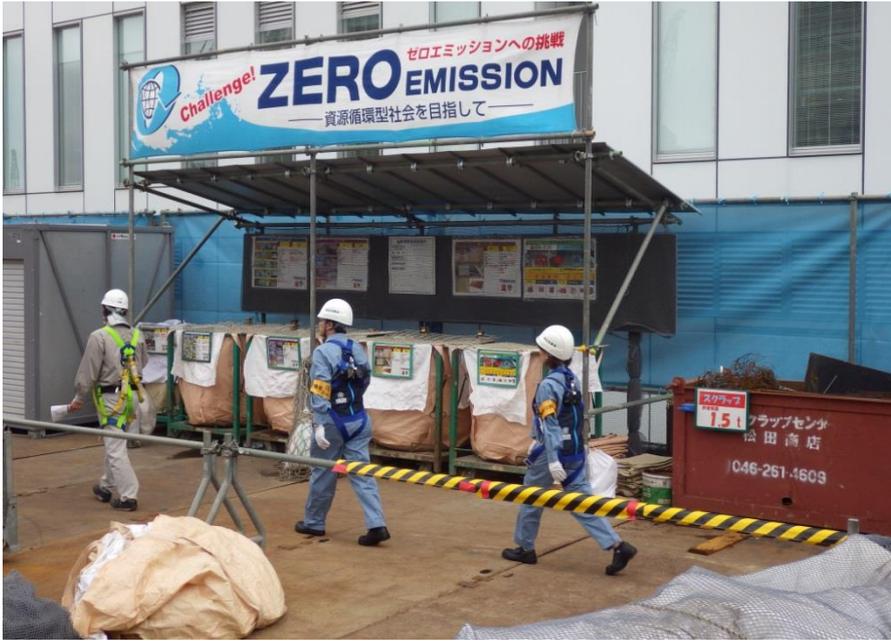
写真14【廃棄物の分別置場】  
 建設現場から発生した廃棄物を廃棄物の種類ごとに袋に分別している。その目的として上部には「ZERO EMISSION」—資源循環型社会を目指して—と横断幕を掲げ、ゴミを再生原料として利用することで、廃棄物ゼロのシステムを構築することを目指す。(エミッションは英語で排出の意)  
 (廃棄物分別理由・目的の見える化)

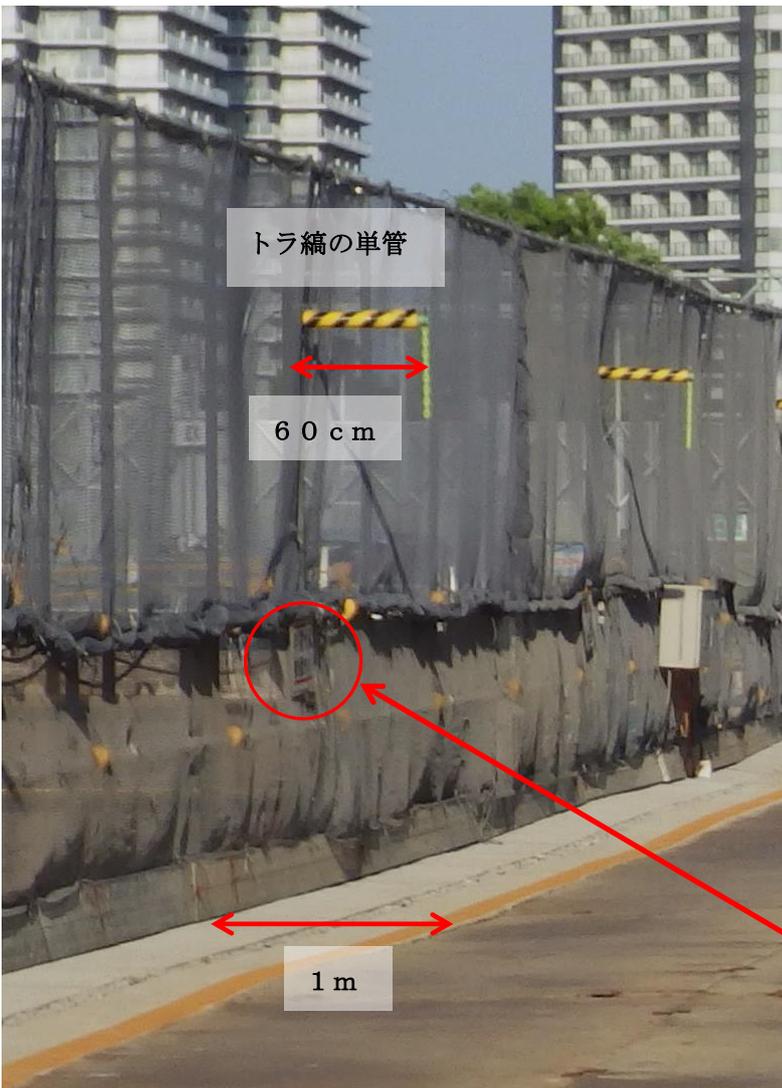
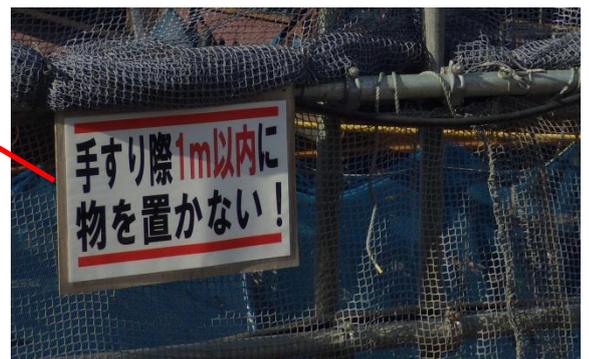
(↑ 写真15 写真16 →)

写真15、16【山留上端部の状況】  
 建設現場内の山留（土止め壁）部分の崩壊を防ぐため、上部の端から1m以内に物を置かないことや車両が通行、駐停車しないことを徹底している。  
 床面に1mの位置に黄色のラインを引き、また、「手すり際1m以内に物を置かない！」と表示をしている。  
 車両にもそのことを徹底するため、運転位置から分かりやすい高さで、トラ縞の単管を端から直角に60cm突出させ、鎖を垂らし、通行車両が山留上部の端に近づかないよう、徹底している。  
 (山留上端部からの距離の見える化)

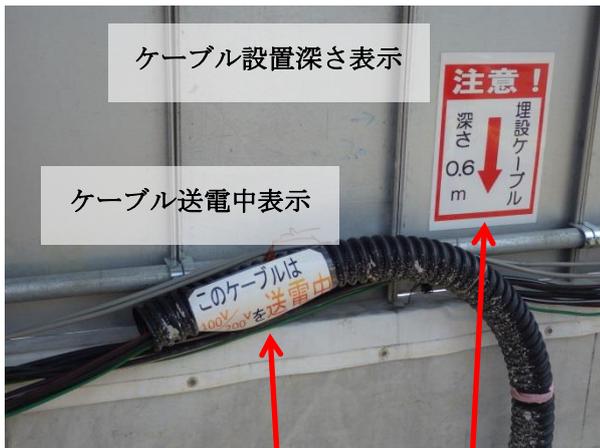
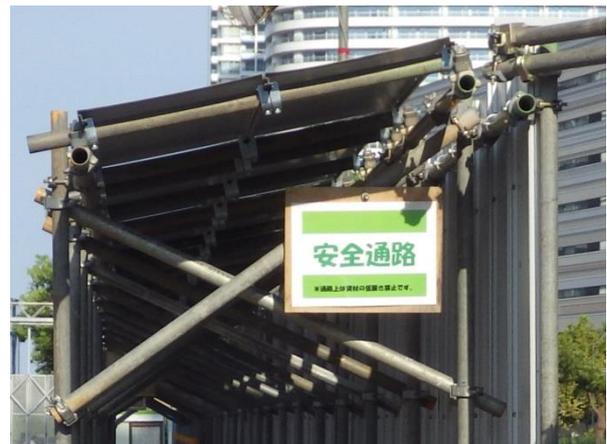
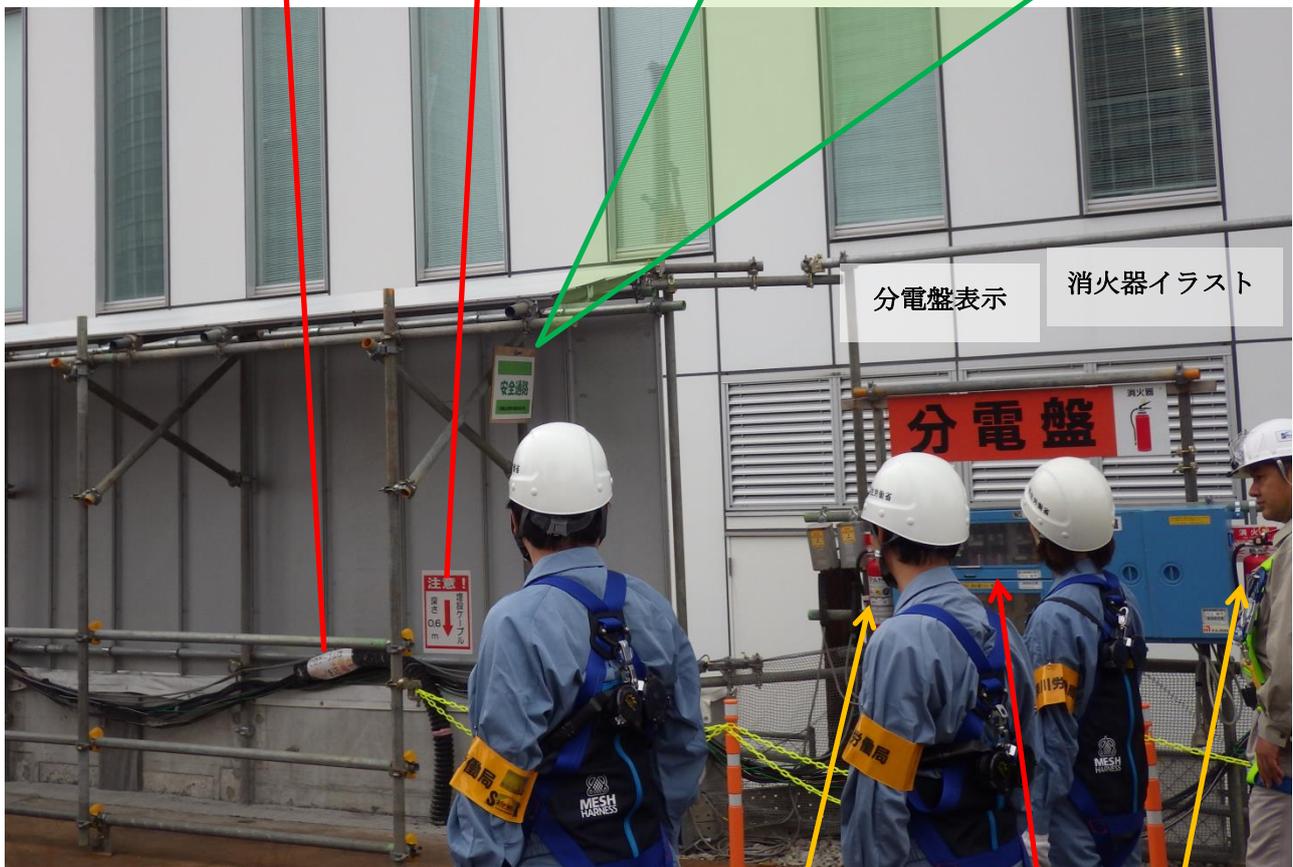
**写真17、18、19【安全通路、埋設ケーブル、分電盤、消火器の表示状況】**

現場敷地内外周に沿って設置した単管で組み立てた屋根付きの「安全通路」とその表示。手すりを設けることで手前の車両通行帯と区分している。(写真18、19)

安全通路壁面に埋設ケーブルの設置位置と深さの表示をし、また、ケーブルには送電中であることを表示している。(写真17、19)

分電盤位置の表示と消火器のイラストにより、分電盤、消火器の配置位置を示している。(写真19)

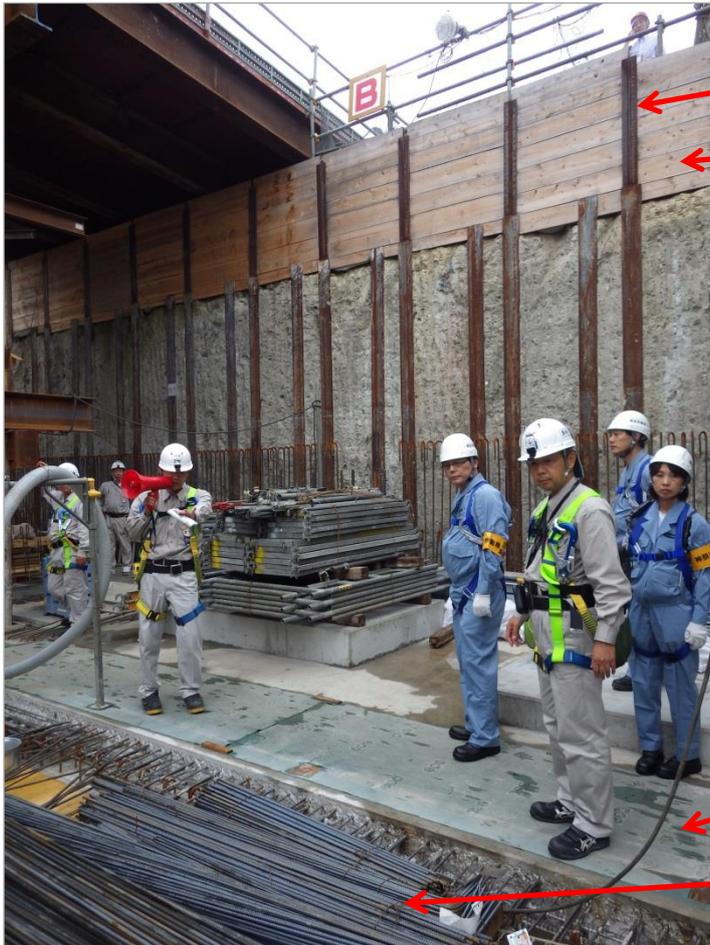
写真 20

地下1階部分の安全通路  
と土留め壁の状況

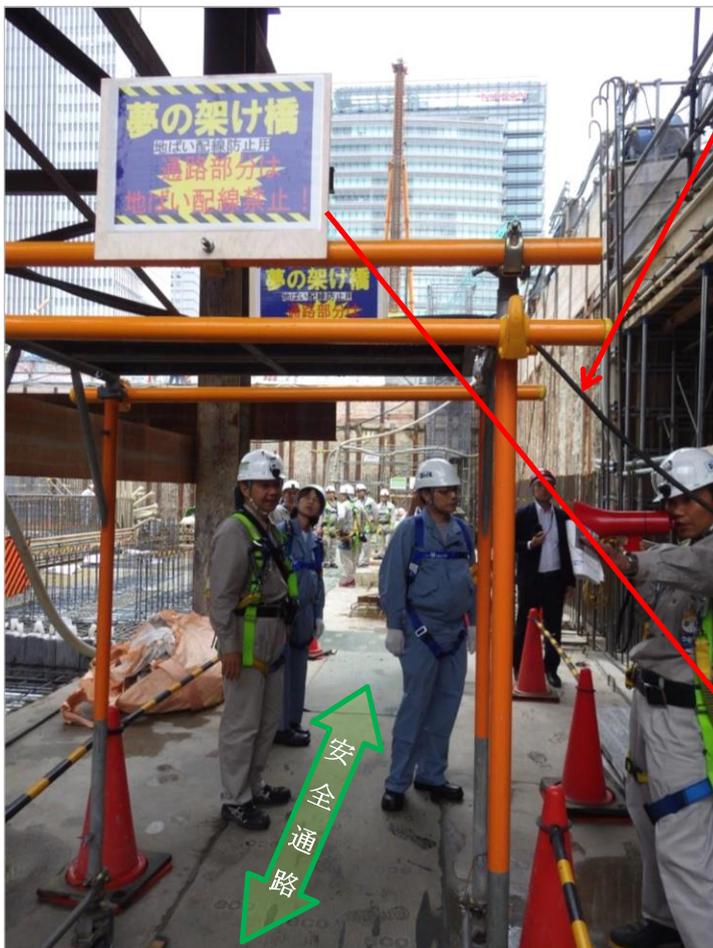
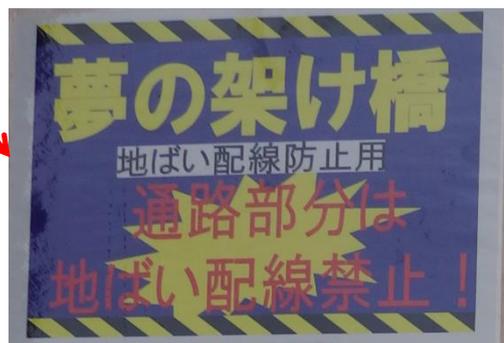
写真 21、22

配線を通路上部の単管枠の布板上 (夢の架け橋) を通すこと  
により、作業者が地面の配線に  
つまづいて転倒することを防止  
している。

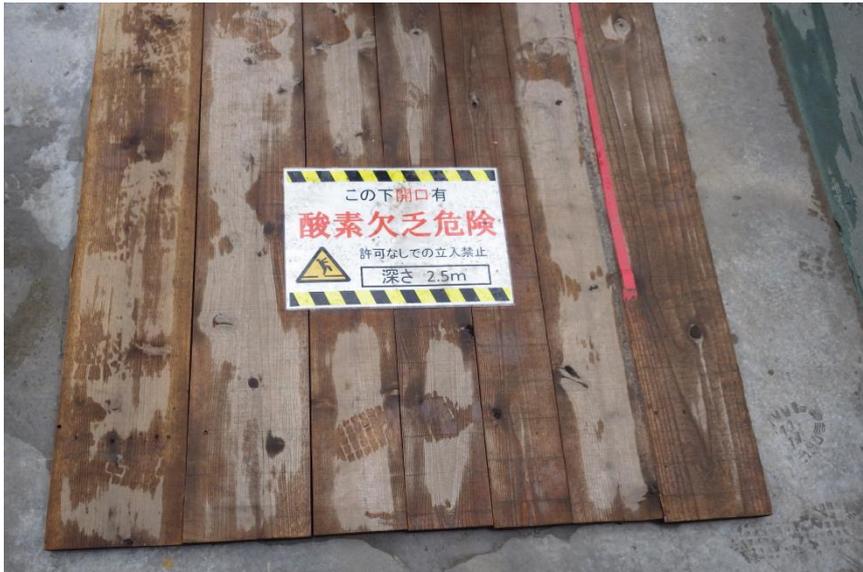
写真 2 3

地下ピットの蓋に「この下開口有 **酸素欠乏危険** 許可なしでの立入禁止 **深さ 2.5m** 」と表示し、許可なしにピット内に入ることを禁止している。

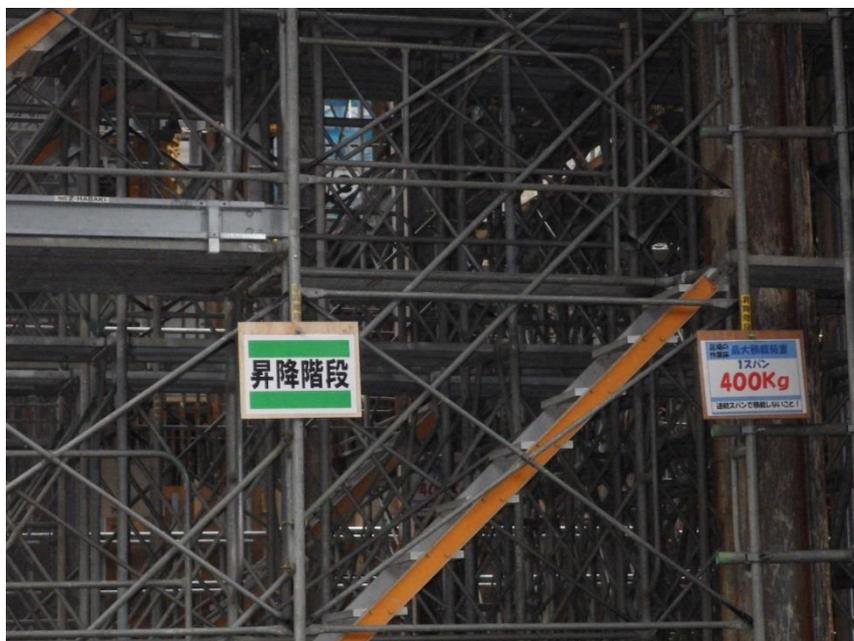
写真 2 4

昇降階段の側面をオレンジ色に塗装し、昇降階段の位置が側面から分かるようにしている。

また、「昇降階段」の表示、足場作業床の「最大積載荷重 **1スパン 400kg**」の表示（法定）を色分けで分かりやすくしている。

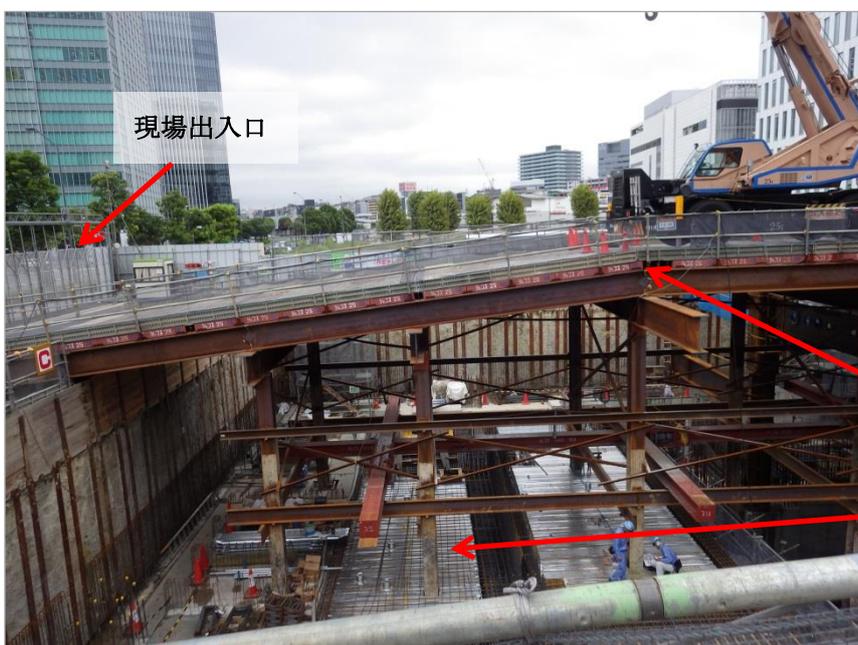
写真 2 5

地上から地下部分の施工状況を見たところ。

地下 1 階部分に床材のデッキプレートが張ってある。

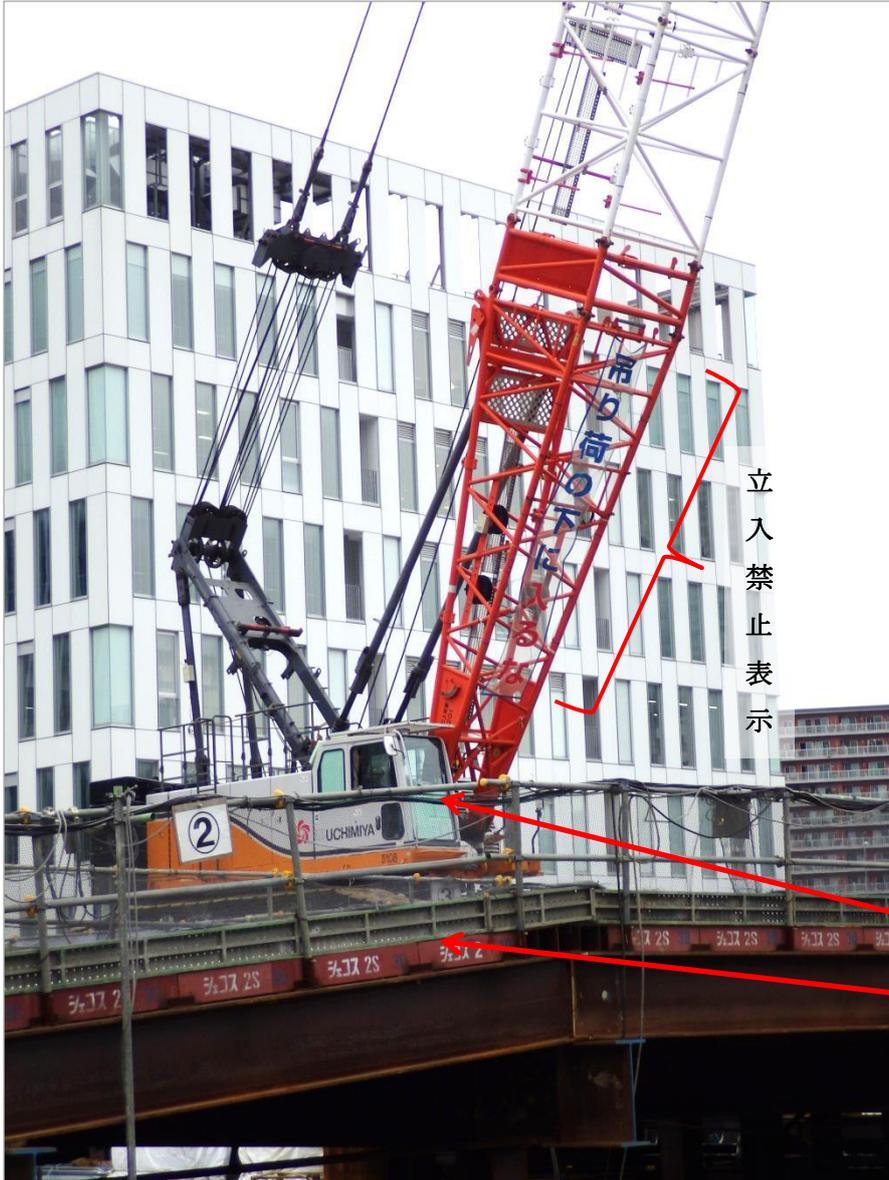
写真 2 6

クローラクレーン（移動式クレーン）の根本ジブに「吊り荷の下に入らな」の表示をし、つり荷の下への立入禁止により、つり荷と作業者の接触防止について玉掛作業従事者等に注意を促している。

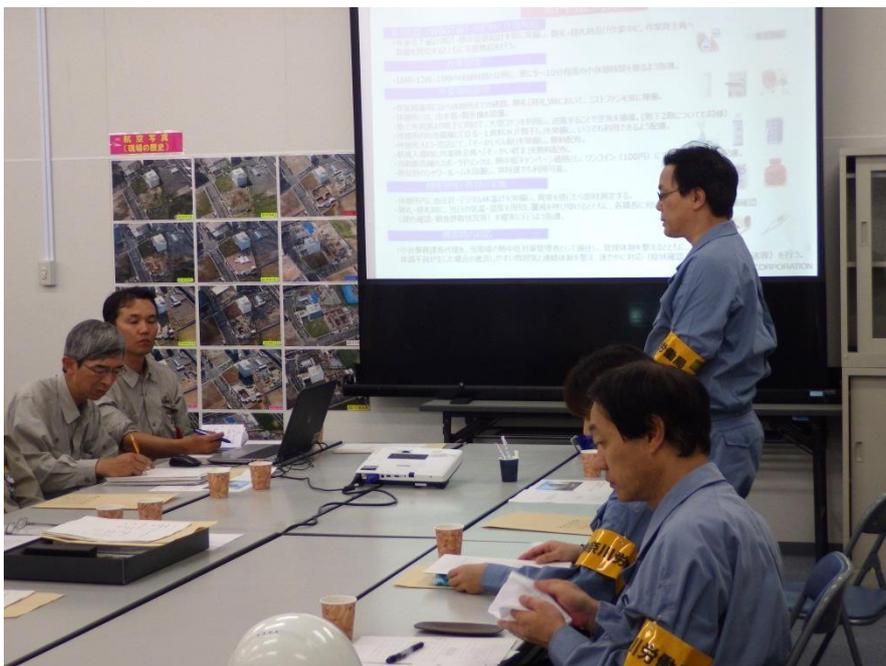
写真 2 7

快適に作業ができる環境となるために、いろいろ工夫して措置を講じている現場であると申し述べた。

また、今後、地上部の施工が本格化していくので、墜落・転落防止措置の徹底について要請した。
