### く災害発生事例>

## 【リスクアセスメント参考様式】

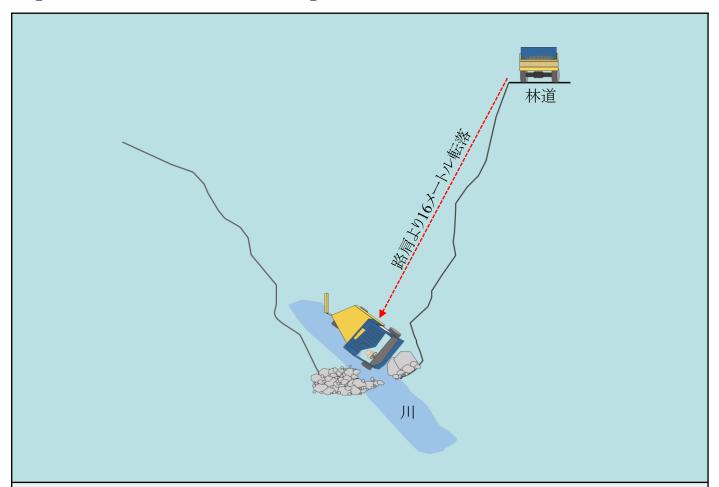
林道改良工事現場において、ダンプトラック(最大積載量2トン)を使用し後進により 土砂を運搬していたところ、道幅3.4メートルの林道路肩より16メートル下の谷底に転 落し被災したもの。

- ①林道路肩に転落防止用ガードレールを設けていなかったこと。
- ②狭い林道において、転落の危険性のある後進による運搬作業を誘導者も配置せず行わせていたこと。
- ③道路路肩からの転落の危険性と防止対策についての教育が不十分であったこと。

- ①転落の恐れがある箇所には、十分な幅員を設ける、ガードレールを設置する 等の転落防止措置を行うこと。
- ②作業計画を作成する際には、後進による運搬作業を行わないことに努め、や むを得ず後進による作業を行う場合には、誘導者を配置すること。
- ③道路からの転落災害の防止を中心に、貨物自動車による交通事故防止のための教育を行うこと。。

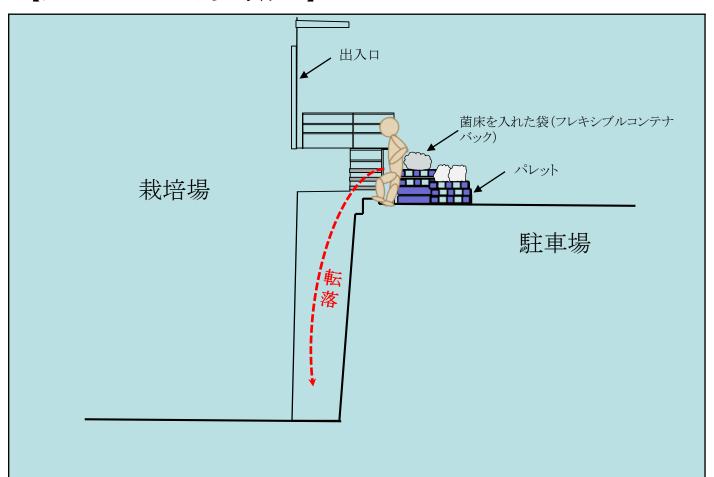
しいたけ栽培場隣接の駐車場隅にパレットや菌床を保管していたところ、作業を 行っていた駐車場の端から、栽培場との隙間に3.1メートル転落したものと思われる。

- ①駐車場の一部を作業床として使用し、墜落の恐れがあったにもかかわらず
- ②墜落制止用器具の使用がなされていなかったこと。
- ③墜落災害の危険性の認識が不十分であったこと。

- ①作業床の端、開口部等墜落の恐れがある箇所には墜落防止用の手すり等を 設けること。
- ②手すり等が設けることが困難な場合には、墜落制止用器具を使用させること。
- ③墜落災害防止のための安全活動及び安全教育を徹底すること。

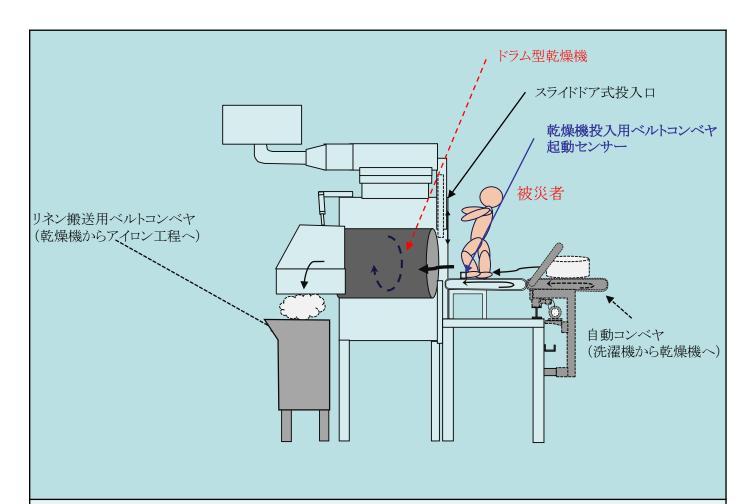
クリーニング工場内において、被災労働者が、電源を入れた後、作業を行っていたところ、身体の一部が乾燥機への投入起動センサーを遮ったために機械が作動し、 乾燥機投入用のベルトコンベアが動き出し、洗濯用乾燥機に巻き込まれ被災したものと思われる。

- ①機械の運転停止をせず機械内に立ち入り作業を行ったこと。
- ② 安全教育との徹底と安全行動の指導・管理が不十分であったこと。

- ①機械運転中は、危険範囲内に労働者が立ち入れない囲い等の設備を設けること。
- ②囲いを外し機械内に立ち入る場合には、インターロックなどの安全装置を設けること。
- ③危険予知活動、リスクアセスメントなどの安全活動及び安全教育を徹底すること。
