建設工事における 発注機関に対する指導・要請事例集

厚生労働省労働基準局
建設安全対策室

I 労働災害を契機にして発注者への指導等を行った事例

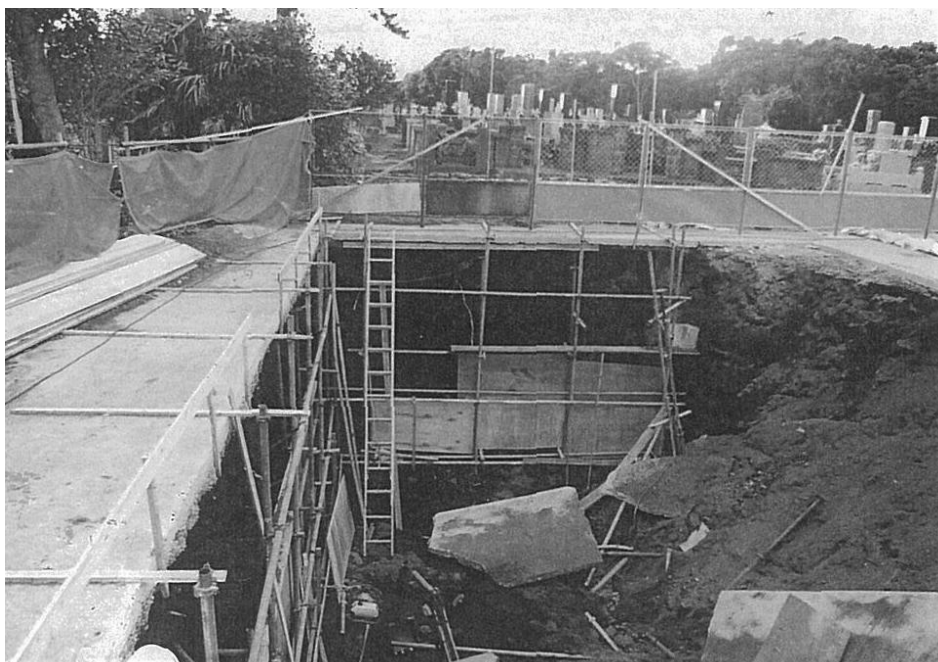
コンクリート舗装された地面を掘削し、貯水槽を設置する工事において、ドラグ・ショベルにより縦 6m、横 11m、深さ 4.8m に掘削する予定であったが、深さ 4m の付近から岩盤が出てきたため、これを除去するとともに、併せて、コンクリート舗装部の下に空洞ができたため、これを支える目的でパイプサポートを角材で固定し、掘削面との間に木製の合板を入れて、土止めとして設置することとした。

数日後、空洞上部のコンクリート舗装部を壊し、北側掘削面の法面をなだらかにすることに計画変更し、ドラグ・ショベルでコンクリート部分を砕いていたが、その破片が空洞部分に落ちたため、これを除去しようと掘削溝内部へ入り作業をしていたところ、北側掘削面が崩れ、地上のコンクリート舗装部が崩壊し、コンクリート舗装部直下の空洞の中いた作業員 1 名が、これに巻き込まれて死亡した。

ア) 作業箇所の地質及び地層の状態等について、事前に調査が行われておらず、地山の崩壊の危険性があったにもかかわらず、有効な土止め支保工が設けてられていなかったこと。

イ) 施工計画書 (H 鋼及び矢板を使用しての土止め措置) どおりの工事施工がなされていなかったこと。また、元請から下請に対して、施工計画書とは異なる不適切な指示がなされていたこと。

- ア) 地山の掘削作業を伴う工事について危険を及ぼすおそれのあるときは、事前に現場の地質調査を施工業者に義務付け、又は、発注者として地質調査を実施するとともに調査結果を工事関係者に適宜情報提供を行うこと。
- イ) 発注者として工事に係る安全対策について設計図書のとおり施工が行われているか確認を行うこと。なお、安全対策にかかる仕様等について変更がある場合には、事前協議を行わせるとともに、変更の影響を分析・検討し、安全に工事の施工が行われるよう指導を行うこと。

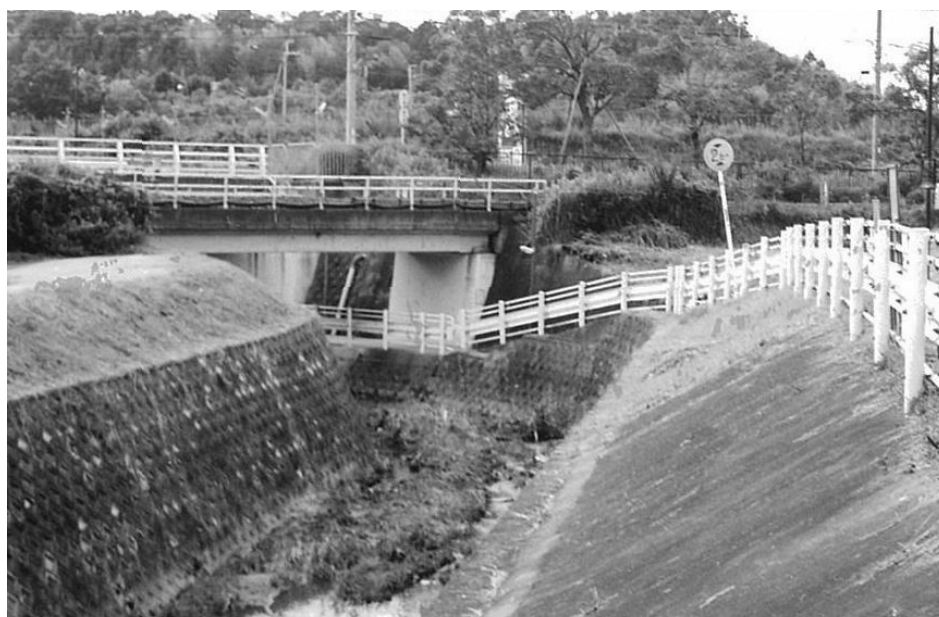
災害発生日は朝から道路路肩部分の除草作業を行っていたが、午前中の天候が、晴れ時々曇りで雨は降っていなかったため、午後から河床部の除草作業を行うこととした。当該河川はC市管理の「D川」であり、作業箇所における河幅は約 4m、護岸は低い部分が約 1.6m、高い部分が約 3.3mであった。

作業開始時の水位は 20 cm程度であったが、午後 2 時頃から雨が降り出し、数分後には突然強い雨に変わったため、作業を中止することとし、一時的に作業員 2 名は護岸部分に避難したが、雨が少し小降りになった時点で、ショベルや熊手等の道具を取りに再度河床部に入り、護岸伝いに川から上がろうとした時に、突然上流から水位約 1.2mの鉄砲水が押し寄せ、2 名ともに下流に流された。

災害発生場所のすぐ上流が D 川の基点であり、D 川の基点には、①E 新地の排水、②E 地区から流れる雨水路、③C団地約 1900 戸から流れる雨水路、の三方からの流入があることが判明したが、事業者のみならず、発注者においても、作業箇所の川の水位が急に上がるものとは認識しておらず、作業箇所周辺の河川の状況等を調査していなかったため、必要な安全対策等を講じることなく作業を行い、水位の急増に対しても瞬時に必要な対応をすることができなかったこと。

- ①同種工事の発注に際しては、あらかじめ作業場所から上流の河川及びその周辺の状況を調査し、記録しておくこと。
- ②労働者に危険を及ぼすと認められる調査結果があれば、その情報を請負業者に書面等により必ず伝達すること。

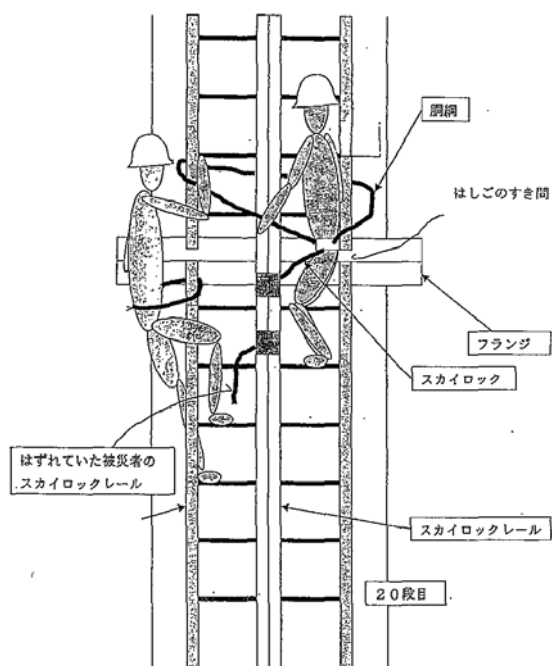
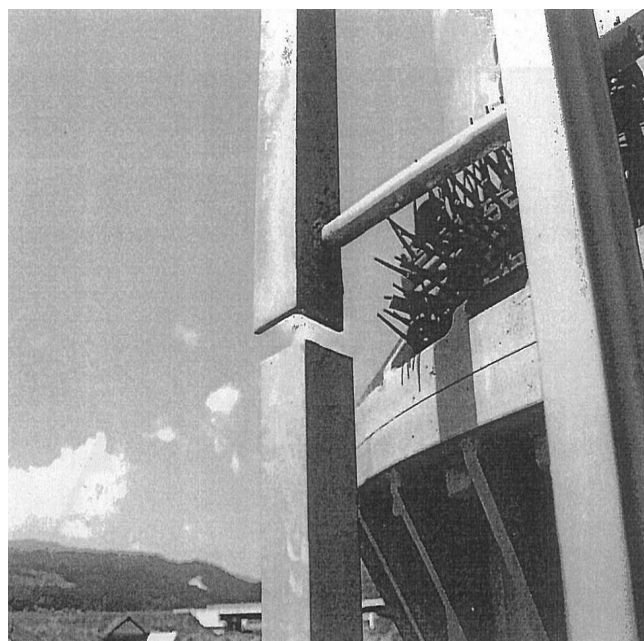
しばらくしてから、作業をしていた労働者1名が鉄塔梯子部分から地面へと墜落した。なお、鉄塔に設置された梯子の建地は、建設時にフランジ接合の障害とならないようにするため、あえて短く設計されており、各所に約 1.7 cm程度の隙間が認められており、被災者が使用していた胴綱（直径約 1.85 cm）は、この梯子建地の継ぎ目部分の隙間から外れたものと推測される。墜落した被災者は骨盤骨折等により死亡した。

H無線基地局鉄柱上において、労働者がカラスの巣の撤去等作業中に地上から高さ約10mのはしご道から墜落して死亡する事故が発生したが、当該鉄柱に設置されているはしご道の継ぎ目部分に1.7cmの隙間があり、被災者が使用していた胴綱がその隙間から外れたことにより被災したものと推定される。

梯子の建地部分における隙間

このため、再発防止の観点からはしご道における継ぎ目の隙間については、はしご道の建地を連結させるなどの労働者の胴綱が外れることのないような措置（以下「胴綱の外れ止め防止措置」という。）を講ずるとともに、併せて、同種の鉄柱に設置されたはしご道についても同様の隙間がある場合には、胴綱の外れ止め防止措置を講じていただくよう要請する。

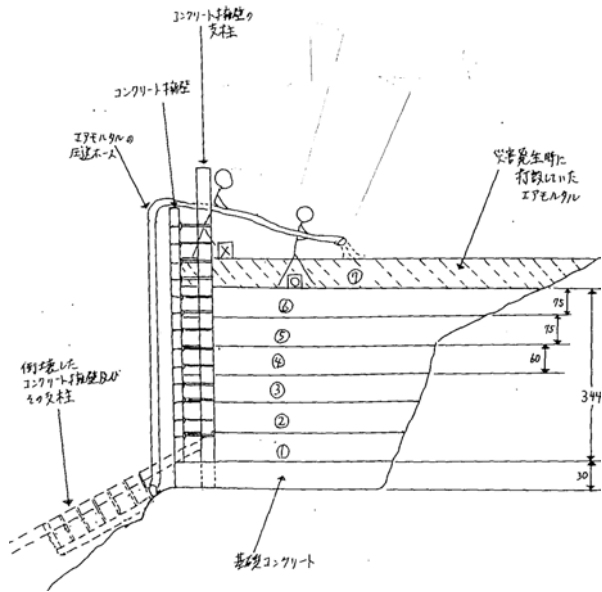
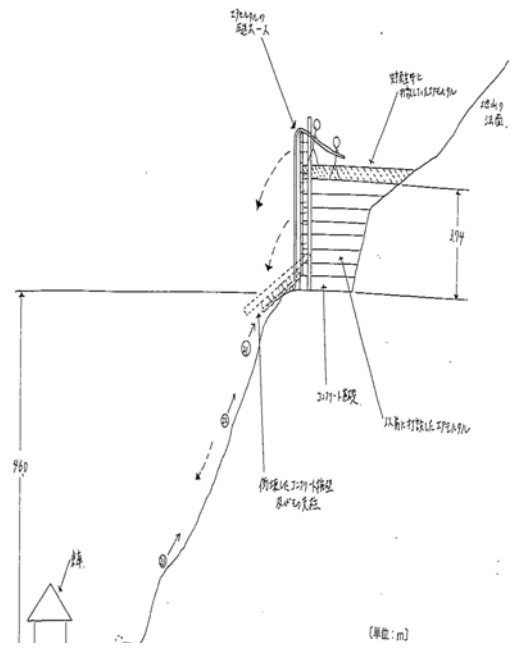
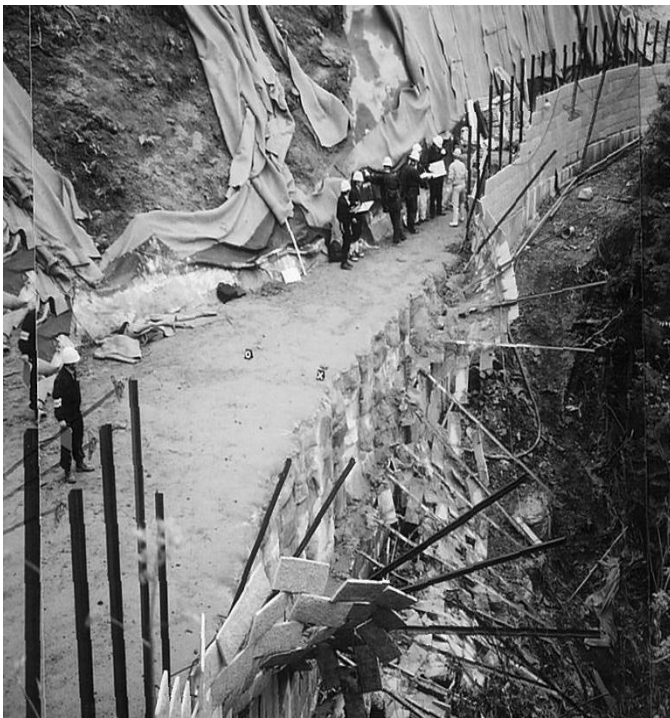
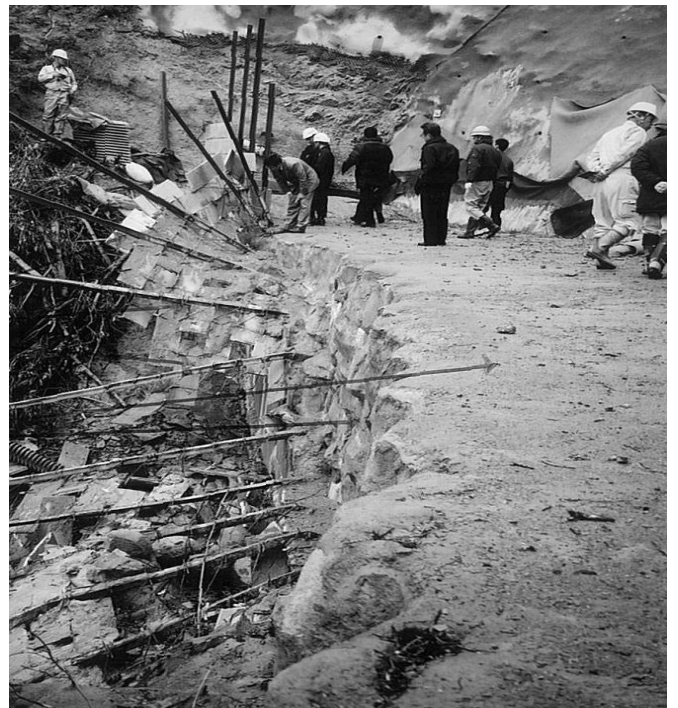
災害発生当時、当日のエアモルタル打設作業が終了し、付近で圧送ホースの撤去作業等を行っていたところ、突然、擁壁材やその支柱が倒壊し、地山面と擁壁材との間に打設したばかりのエアモルタルが谷側に流出して、労働者 2 名が倒壊した部材や流出したエアモルタルとともに滑落した。

- ア) 型わくとなる擁壁を支えていた支柱が根本付近から折れ曲がり擁壁が倒壊した事。特に支柱のアンクル材が折れ曲がっていたが、その要因としては、鉄筋等に作業員の体重や打設用のホースが掛けられたことで、想定外の外力が支柱にかかったことや、悪天候が続いていたことによるエアモルタルの固化不足等があげられる。
- イ) 擁壁組立時やエアモルタル打設時の作業方法が明確化されておらず、現場作業員の目視や判断によって行われていたこと。
- ウ) 事前の擁壁の強度計算において、施工方法によって生じる外力（作業員の体重等）や支柱支持部に生じる応力集中についての検討がされていなかったこと。

気泡混合軽量土の打設作業に関し、下記の施工条件を明示するとともに、必要な指導を実施すること。

- ①コンポジット擁壁に係る型枠支柱鋼材の形状及び強度
- ②1層の打設厚さ（各層毎の上限値）
- ③次層打設前における既打設層の初期強度（下限値）
- ④湿潤密度（生比重）
- ⑤空気量
- ⑥フロー値
- ⑦圧縮強度
