宮城労働局内労働災害事例

(宮城労働局労働基準部健康安全課)

ブルドーザーの運転手が運転席から転落し、当該機械に轢かれて死亡			
発生年月	平成28年1月 午前9時頃		
業種	土地整理土木工事業	事業場規模	1～9
事故の型	はさまれ、巻き込まれ	起 因 物	整地・運搬・積込み用機械

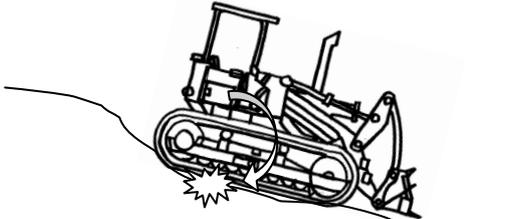
発生状況	<p>整地工事の盛土工事現場において、ブルドーザーに当該機械の運転手が轢かれた。</p> <p>盛土部分から約1メートルの段差のある掘削部にブルドーザーを移動させようとした際、運転席から転落し、無人となった当該機械のクローラーに轢かれたものと推測される。</p> <p>詳細は調査中。</p>

災害防止対策	<p>[現在調査中のため、災害特有の一般的対策を列挙したものです]</p> <ol style="list-style-type: none"> 1 転倒時保護構造を有し、かつ、シートベルトを備えた車両系建設機械を使用し、シートベルトを使用させること。 2 使用する車両系建設機械の種類及び能力、運行経路、作業の方法について、あらかじめ作業計画を作成し、関係労働者に周知すること。 3 車両系建設機械運転業務従事者安全衛生教育を実施または受講させること。 	
留意事項	<p>[過去の事例から災害防止のポイントを掲げています]</p> <p>作業計画については日々変化する現場の状況を反映したものとし、内容について労働者が十分理解していることが必要です。また、万が一の場合に備え、シートベルトを備えた機械を使用し、それを利用することが望ましいです。</p> <p>熟練者は機械の能力、自身の技術について過信・誤認し、事故につながるケースがありますので、再教育を実施しましょう。</p>
