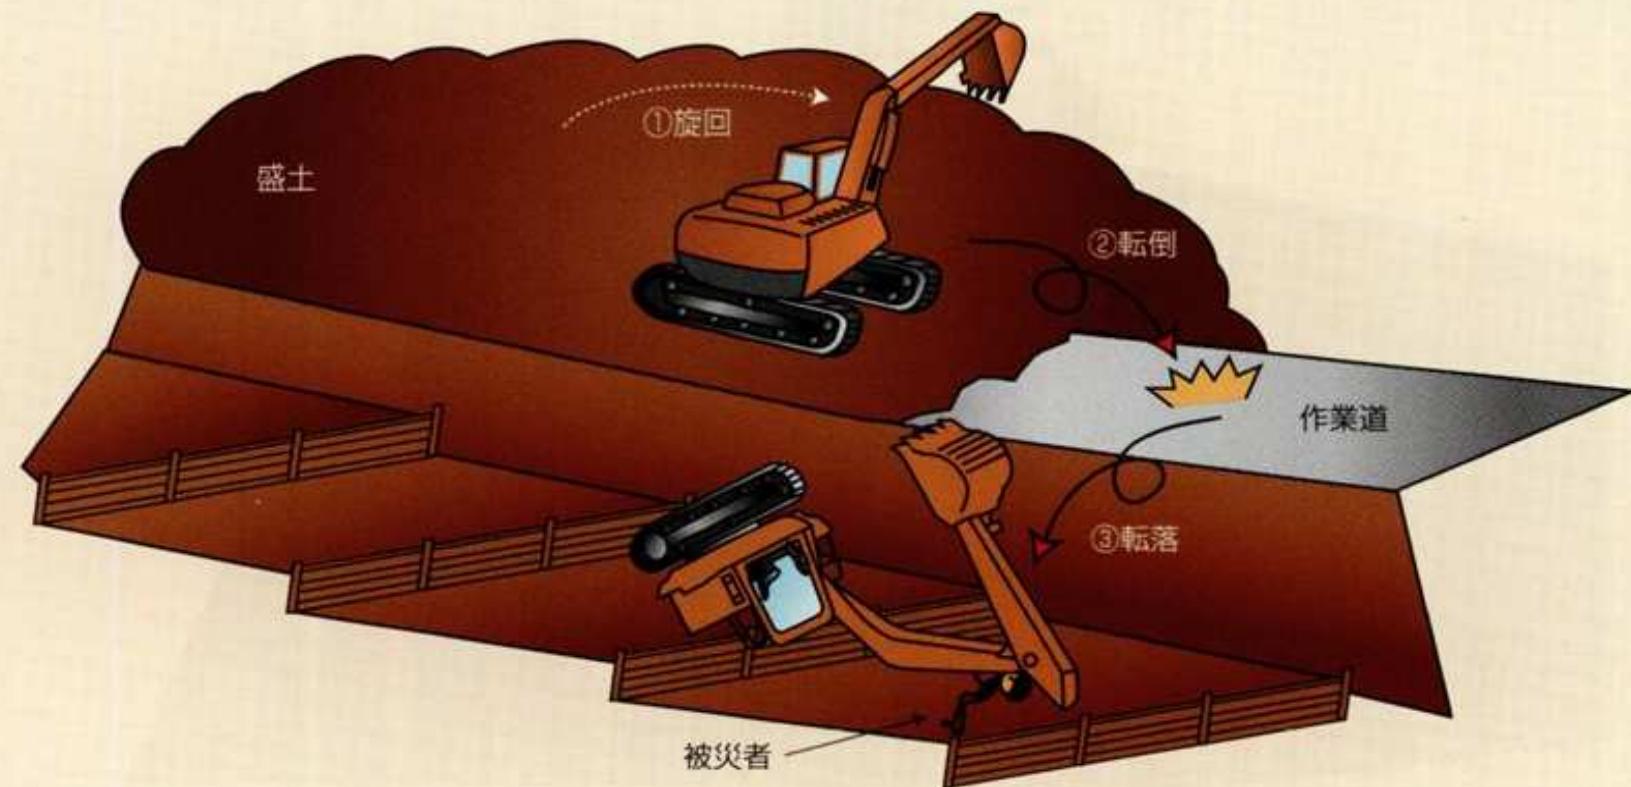
発生年	19	事故の型	墜落、転落	起因物	掘削用機械
発生状況	作業道(平均勾配20度)に盛土されていた土砂の運搬作業において、盛土の下方に設置したドラグショベル(機体重量3.77トン)により土砂を右側に運搬しようと右旋回したところ、履帯後部を支点にして作業道上を下方に転倒し、更に作業道の路肩から約1.7m斜面(平均勾配40度)を転落した。被災者は転落途中で運転席から投げ出されアームと地面に頭部を挟まれ死亡した。				
原 因	<ul style="list-style-type: none"> ●地盤の不同沈下を防止する等の必要な措置を講じていなかったこと。 ●現場の状況に応じた重機に係る作業計画が作成されていなかったこと。 	対 策	<ul style="list-style-type: none"> ○地盤を締固める等地盤支持力を形成して不同沈下を防止すること。 ○作業計画を作成し、計画に基づき作業を行い、また関係労働者へ周知すること。
