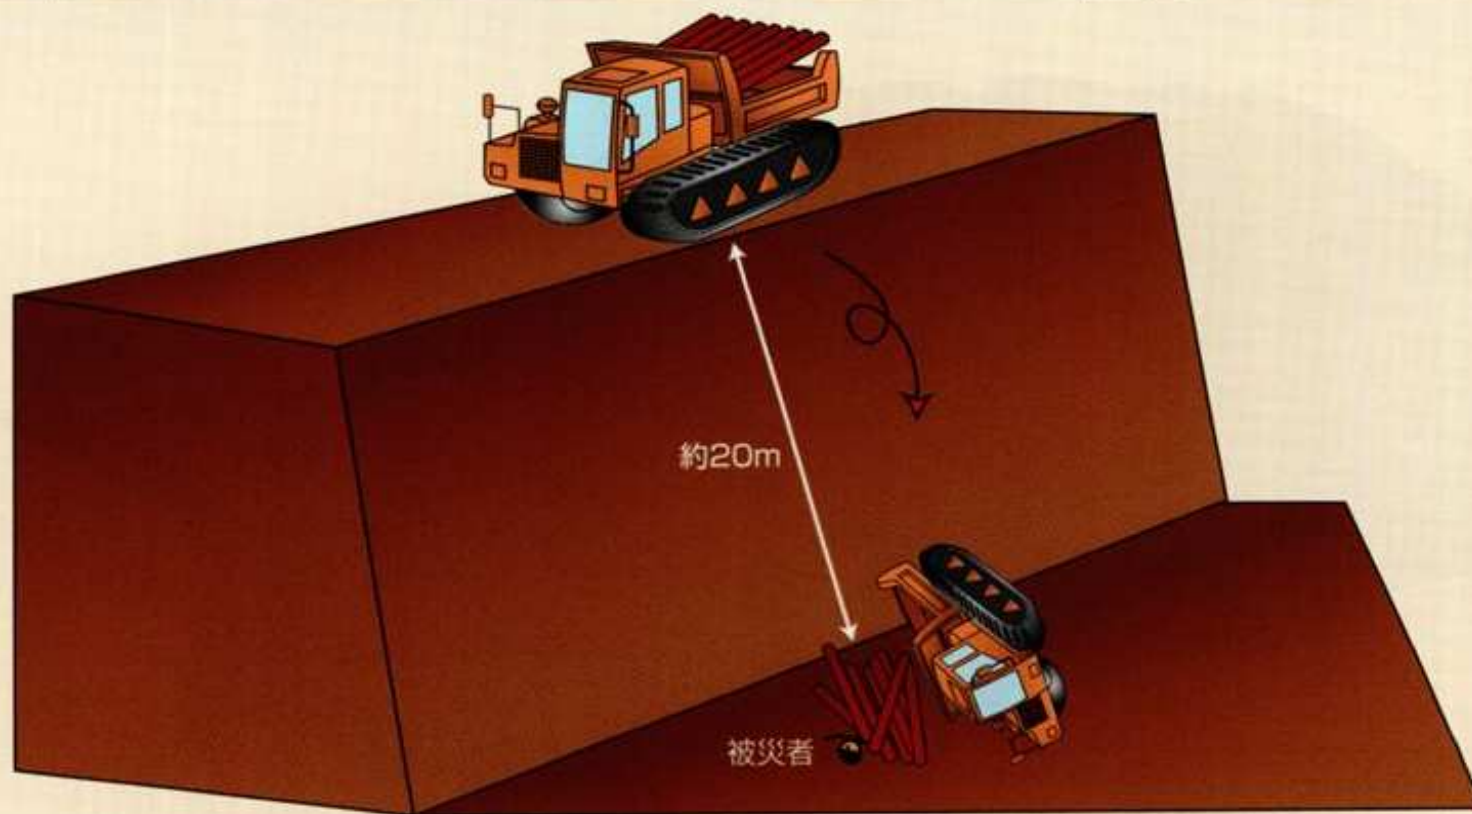
発生年	21	事故の型	墜落、転落	起因物	不整地運搬車
発生状況	被災労働者は作業現場において、不整地運搬車(最大積載量3.5トン、機体総重量8.85トン)を使用して玉切りした杉材を運搬する作業を行っていたところ、不整地運搬車が作業道の路肩から約20メートル転落し、積載していた杉材の下敷きになり死亡した。				
原因	<ul style="list-style-type: none"> ●法令で定められた資格(不整地運搬車の運転技能講習修了)を有しない労働者に不整地運搬車の運転を行わせたこと。 ●あらかじめ作業場所の広さ及び地形、不整地運搬車の能力、荷の種類等に適応する作業計画を定めて作業を行わなければならないのに、その作業計画を作成せずに作業を行わせたこと。 		対策	<ul style="list-style-type: none"> ○無資格者に不整地運搬車の運転を行わせないこと。 ○あらゆるケースを想定した安全な作業計画を作成して作業を行わせること。
