墜落災害事例

災害発生状況

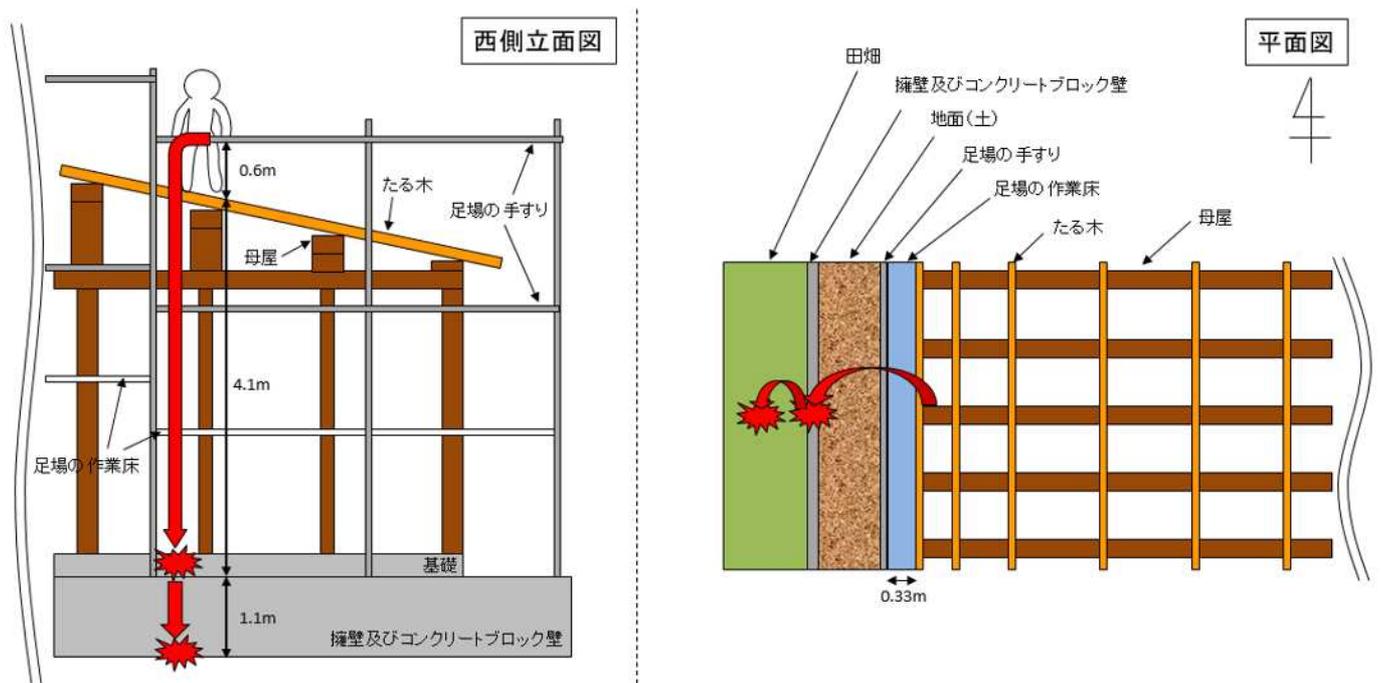
木造平屋建て新築工事において、母屋上で垂木を設置個所に被災者が運んでいたところ、高さ約4メートル下の地面に墜落し、更に高さ1メートル下の田んぼに墜落した。（建屋の外周に足場を組んでいたが、中さんは未設置であった。）

- ・屋根部上の墜落のおそれのある箇所に親綱の設置や墜落防止ネット等の墜落防止設備を設置しておらず、墜落制止用器具を着用していなかったこと。
- ・屋根上の手すりが60cmで高さが不足しており、中さん手すりが未設置であったこと。また、屋根端部と足場の建地との間隔が30cm以上あいていたこと。
- ・木造建築物の組立て等作業主任者を選任していなかったこと。
- ・具体的な安全作業指示、危険予知活動等による安全対策の打ち合わせが不十分であったこと。

- ・屋根部上の墜落のおそれのある箇所に親綱の設置や墜落防止ネット等の墜落防止措置を取り付け、墜落制止用器具を着用すること。
- ・屋根上より90cm以上の位置に手すりを設け、中さん手すりの設置を行うこと。屋根端部と足場の建地との間隔を30cm以下とすること。
- ・木造建築物の組立て等作業主任者の選任を行い、作業主任者は器具、工具、墜落制止用器具および保護帽の機能点検、使用状況の確認を行うこと。
- ・現場入場時に具体的な安全作業指示、危険予知活動等を実施し、安全対策の打ち合わせを十分に行い、安全意識の高揚を図ること。
