災害事例

災害発生日月：令和元年10月

工事の種類：林業

不整地運搬車が路肩より、転落して死亡した災害について

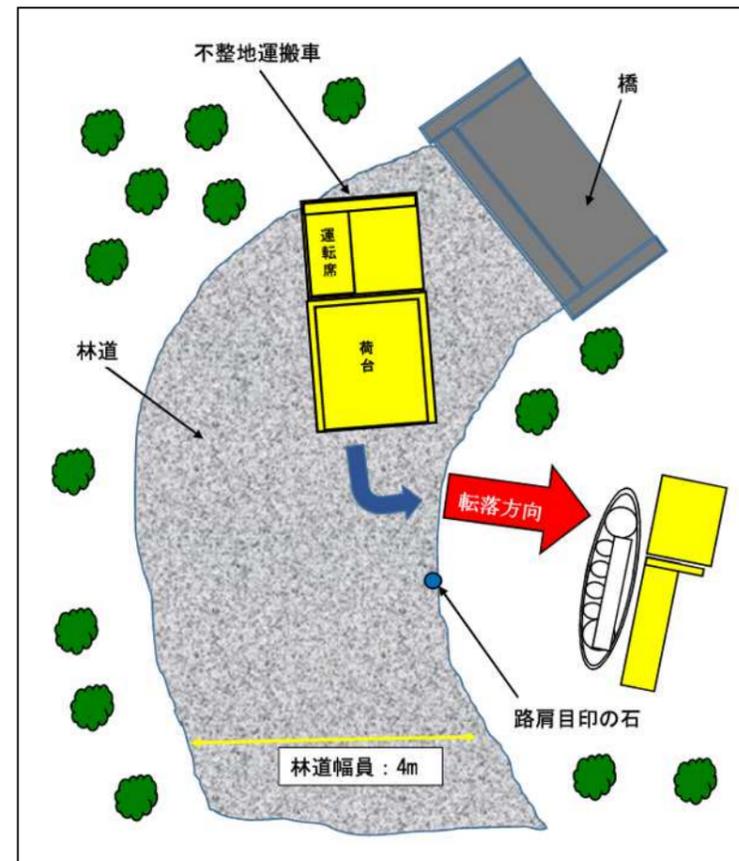
平面図

- 1 災害は、木材伐出現場の林道補修作業において発生した。
- 2 その日、被災者は、同僚作業員がドラグショベルで不整地運搬車の荷台に積み込んだ川砂利を運搬し、林道の傷んだ箇所へダンプする作業をしていた。
- 3 5～6回目の砂利をダンプし、その周辺で旋回等をしているときに、林道の路肩から斜距離で約12m下の川に不整地運搬車ごと転落した。
- 4 作業終了後に、代表者が所在不明となっていた被災者を捜索したところ、林道脇で不整地運搬車の下敷きになっている被災者を発見した。

- 1 不整地運搬車の運転技能講習が未修了である関係労働者に運転業務を行わせたこと。
- 2 不整地運搬車にサイドミラー（後方鏡）の取り付けが行われていなかったため、運転席より死角となる右側側面や後方が確認しにくかったこと。
- 3 危険箇所の事前調査が十分行われておらず、路肩の目印（危険表示）は、一つの石のみ置いてあったものの、路肩の明確な表示等がなされていなかったこと。
- 4 運行経路や作業方法を示した作業計画を策定し、関係労働者に周知させていなかったこと。関係労働者がお互いに作業内容を十分把握していなかったこと。
- 5 路肩からの墜落の恐れのある林道において、不整地運搬車を用いた作業を行うときに、誘導者を配置し、その者に誘導させていなかったこと。
- 6 作業当日にならないと出番が確定せず、その日の有資格者の配置等を含めた作業分担が現場任せになっていたこと。また、代表者が無資格運転を黙認していたこと。

- 1 運転業務には、不整地運搬車の運転技能講習修了者に従事させること。
- 2 不整地運搬車の現場持ち込み前に、運転者の側面、後方の死角を少なくするためのサイドミラー（後方鏡）の取り付けを行っておくこと。
- 3 危険箇所の事前調査を確実にし、路肩の明確な表示等を行うこと。
- 4 不整地運搬車の運行経路、旋回場所及び作業箇所を明確に示す等した具体的な作業方法を定めた作業計画を策定し、当該作業計画により作業を行わせること。
- 5 路肩からの墜落の恐れのある林道において不整地運搬車を用いた作業を行うときに、誘導者を配置した上で、その者に適切に誘導させること。
- 6 作業開始前に有資格者の配置等を含めた作業分担を明確に指示することと併せて、無資格運転を絶対に行わせないような職場環境を形成すること。
