災害事例(平成27年)

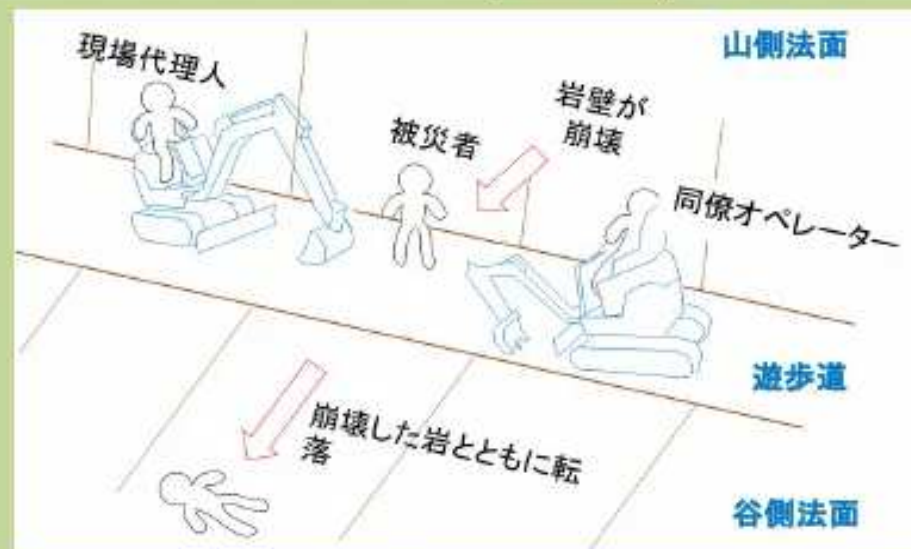
事故の型	墜落、転落	起因物	地山、岩石
発生状況	遊歩道の谷側路肩の手すりの改修工事において、ドラグショベルで手すりの基礎(コンクリート2次製品)を地中に埋め、余掘りの埋戻し作業を行っていたところ、作業場所上方法面の岩石等が崩壊し、ドラグショベルの周辺にいた被災者を直撃し、崩壊した岩石とともに谷側約5m下に転落したもの。		
原因	<ol style="list-style-type: none"> 岩壁の崩壊箇所の周囲には、亀裂が縦、左下がりの方向にあったが、現場代理人を含め誰もその崩落危険性を予測しえなかったこと。 作業開始前の周辺地山の湧水の有無、地山の挙動、亀裂の有無及び状態の変化の点検が不十分であったこと。 	対策	<ol style="list-style-type: none"> 地山掘削作業の有無にかかわらず、作業者が立ち入る箇所において、地山の崩壊の恐れのある箇所がないか事前に調査し、予め必要な対策を講じて作業を開始すること。 山間地域などの経験のない箇所での作業では、自然災害発生リスクも踏まえ、発注者などよりこれまでの工事歴、崩壊状況について情報を収集し、それら情報に基づき、作業計画を作成すること。 ドラグショベルを用いて掘削作業を行う場合に、急迫した崩壊災害時に速やかに退避できるための通路、必要な誘導者を配置すること。
