## 【土砂崩壊災害事例】

### 災害発生状況

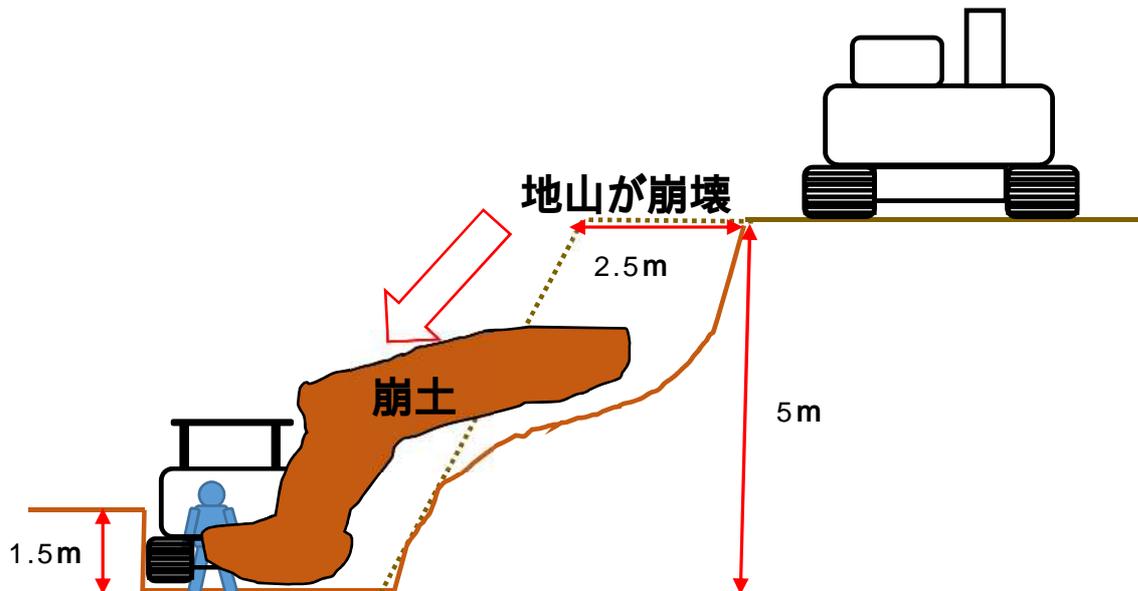
災害復旧工事現場において、被災者がドラグショベルを用いて法面下方の床掘作業等を行っていたところ、地山が崩壊して土砂に埋もれた。

- ・地山の点検を行っていなかったこと
- ・地山掘削作業主任者が不在であったこと
- ・地山崩壊の危険防止措置を講じていなかったこと

- ・地質や地盤条件を適切に把握するため、ボーリング等による掘削箇所の事前調査を行うこと。
- ・事前調査結果に応じた作業計画を策定し、関係労働者に周知すること。
- ・地山掘削作業主任者を複数名選任し、役割を分担すること。また、作業主任者が不在の場合には、同作業主任者による直接指揮が必要な作業は行わせないこと。
- ・「斜面崩壊による労働災害の防止対策に関するガイドライン」に基づく点検等を実施すること。
