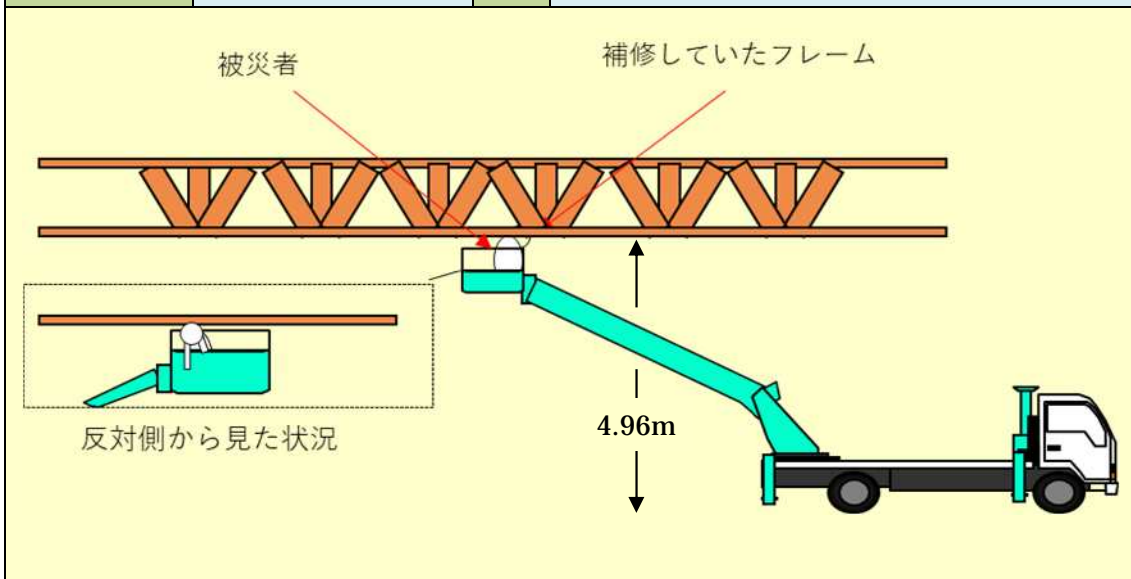
発生年	3	事故の型	はさまれ、巻き込まれ	起因物	高所作業車
発生状況	工場内のベルトコンベア架台（トラス構造）の補修工事において、被災者は高所作業車（最大能力 22m）のバケットに搭乗し、バケット操作を行いながら架台フレームの塗装作業を行っていた。同僚が地上で片付け作業を行っていたが、被災者の作業位置から激突音がしたため確認したところ、被災者がバケットの手すりと架台フレームの間に胸部を挟まれていた。被災者は高所作業車の運転にかかる資格を有していなかった。				
原因	<ul style="list-style-type: none"> <li>・無資格者を高所作業車の運転業務に就かせたこと。</li> <li>・高所作業車の作業計画が作成されず、安全事項等の十分な検討が行われていなかったこと。</li> <li>・ただちに被災者を救助できず、負傷状態に応じた救急対応ができなかったこと。</li> <li>・安全衛生管理体制が確立されておらず、実効的な安全衛生活動が行われていなかったこと。</li> </ul>		対策	<ul style="list-style-type: none"> <li>・就業制限業務には有資格者を配置すること。</li> <li>・あらかじめ作業箇所等を調査してリスクアセスメントを実施し、その結果に適した車両の選定（上部衝突防止用センサー搭載の車両等）作業方法（車両の配置や安全距離の確保）等の作業計画を作成するとともに、関係作業員へ当該計画を周知徹底すること。</li> <li>・災害発生時等の緊急対応マニュアルを作成し定期的に訓練を行う等により、確実に速やかな対応ができるよう教育・訓練を行うこと。</li> <li>・上記の安全衛生活動について作業員に任せきりにせず、経営トップの指揮のもと、各管理者の役割を明確化する等により組織的・継続的な安全衛生活動ができるための体制を構築すること。</li> </ul>
