## 激突災害事例

### 災害発生状況

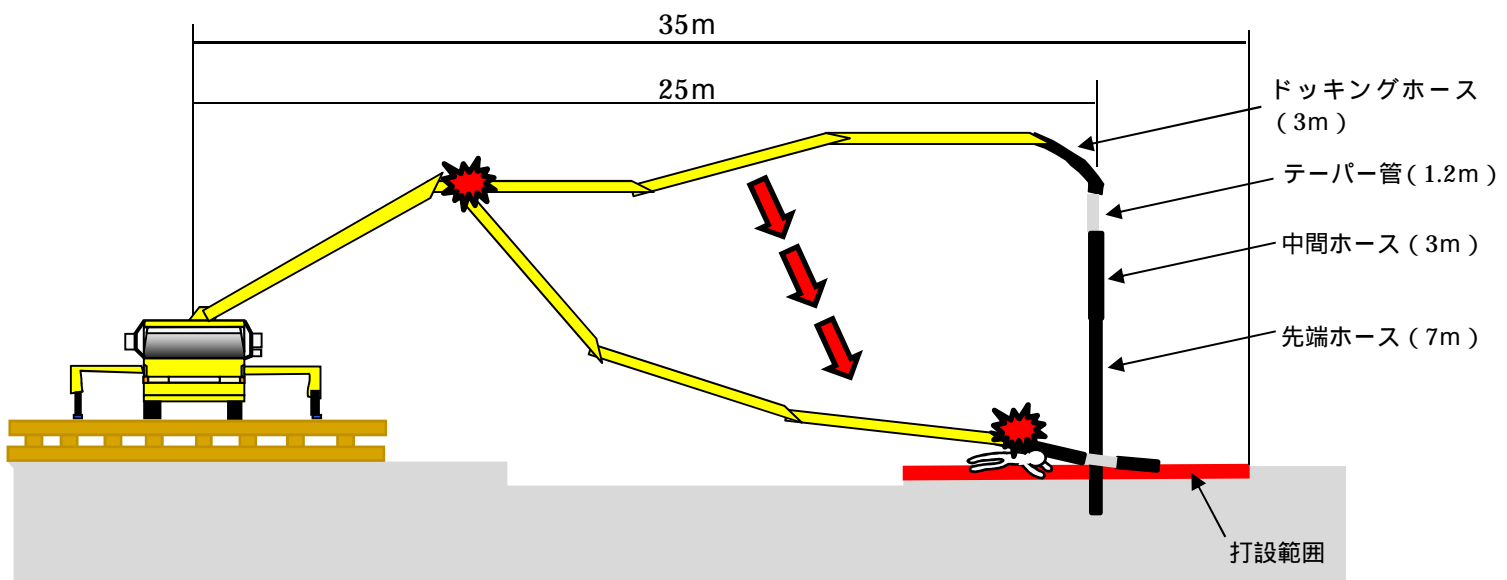
建築現場において、基礎部分のコンクリート打設作業を行っていたところ、生コン打設用に使っていたコンクリートポンプ車の第2ブームが折損し、打設場所の均し作業を行っていた被災者にブームが激突した。

- ・コンクリートポンプ車の長期使用によりブームの特定箇所に金属疲労が蓄積した状態で、使用制限を超えるホース延長でコンクリート圧送作業を行ったため、ブームに構造上の制限を超える負荷がかかり折損したこと。
- ・コンクリート圧送作業中、当該ブーム下に被災者を立ち入らせたこと。
- ・特定自主検査は目視による検査のみであったため、ブームの亀裂を事前に発見できなかったこと。
- ・コンクリートポンプ車の能力や打設箇所等に適応した作業計画の検討が不十分であったこと。

- ・コンクリートポンプ車の構造上定められた先端ホース長さの使用制限を確実に守ること。
- ・コンクリート圧送作業中、当該ブーム下に作業員を立ち入らせないこと。
- ・ブーム等の亀裂が疑わしい場合、浸透探傷法による検査のほか、超音波探傷器等を行い、問題が認められた場合、補修又は取替を行うこと。
- ・コンクリートポンプ車の打設に係る作業計画の作成にあたっては、当該ポンプ車の能力や打設箇所等に適応するものとし、本作業計画に基づき作業を行うこと。
