## 激突された災害事例

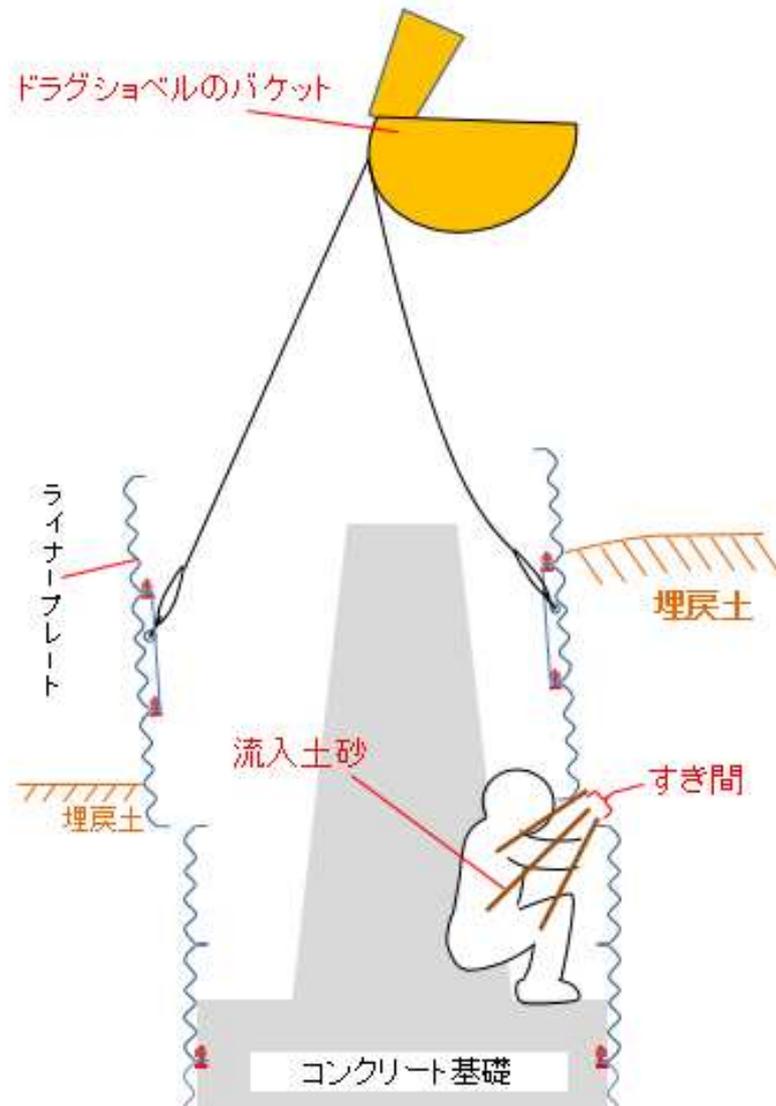
### 作業状況のイメージ図

新設鉄塔の基礎工事中、ライナープレートを撤去するため、ドラグ・ショベルを用いて、ライナープレートをつり上げ、微動させたところ、周囲から土砂が流入し、内部で作業をしていた被災者が肩まで埋まった。

ライナープレートの解体前、埋戻土が片側に多く堆積され、ライナープレートにかかる土圧に偏りが生じていた。この状態でライナープレートを解体しようとしたため、多く堆積された側の埋戻土がずれたライナープレートのすきまから流入して被災したものの。

ライナープレート解体の際には、解体のために内部に立ち入る前に周囲の土砂を撤去し、ライナープレートに作用する土圧を除去すること。
