熱中症による災害事例

災害発生状況

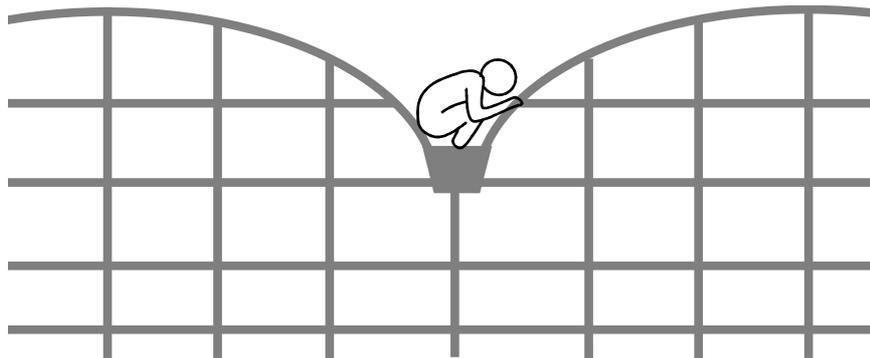
農業用ビニールハウスの補強工事で、屋外で金物加工、コーキング及び補強取付作業を行っていた被災者が熱中症に罹患した。被災者は8時から作業を開始し、14時40分頃に重症化した状態で発見され、同日死亡した。当日の天気は晴れで、県内は猛暑日であった。

- ・ WBGT 値（暑さ指数）が基準値を超えた熱中症のリスクが高い作業環境であったこと。
- ・ 被災者の水分及び塩分の摂取量が熱中症を防止するのに十分な量ではなかったこと。
- ・ 午前中に被災者は体調不良であったものの、昼休憩後、引続き作業を行ったこと。
- ・ 熱中症予防管理者が選任されておらず、作業管理、健康管理、労働衛生教育など熱中症予防対策が適切に行われていなかったこと。

- ・ WBGT 値の基準を超える場合、簡易な屋根、ミストシャワーの設置などにより WBGT 値の低減対策を行うこと。
- ・ のどの渇きの有無にかかわらず、定期的に水分及び塩分を摂取すること。また、管理者は作業員の摂取状況の把握、管理を行うこと。
- ・ 作業前日及び当日の作業員の健康状況等を確認し、健康状況に異常等がある場合は作業の中止及び病院への搬送等の措置を講じること。
