災害事例

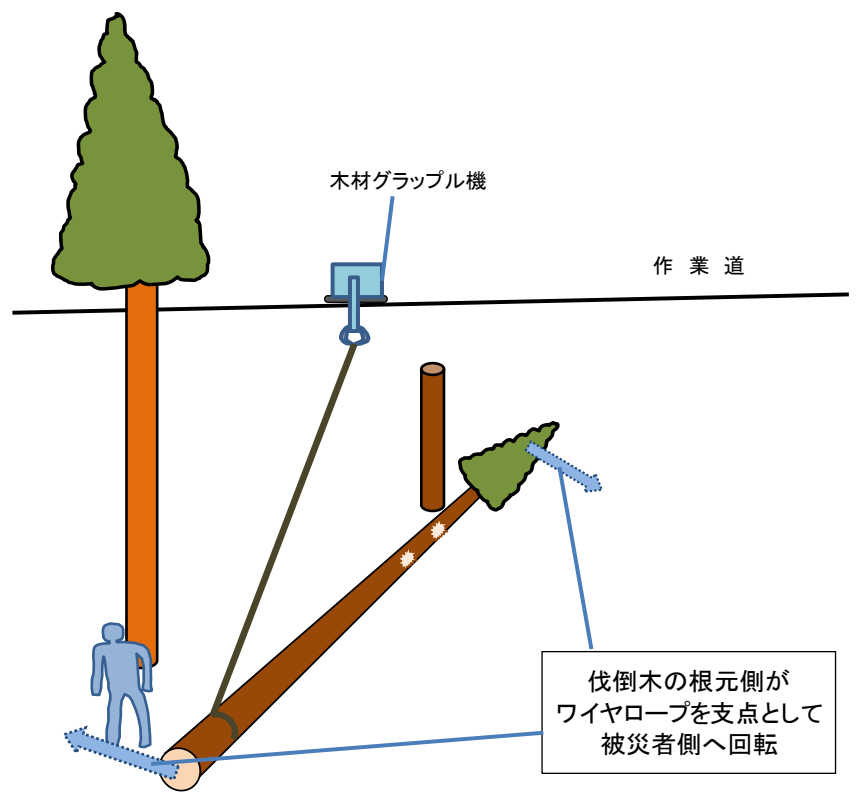
事故の型	墜落、転落	起因物	地山、岩石
発生状況	伐採現場において、被災者がチェーンソーを使用して全長20m・胸高直径40cmの杉を伐倒したところ、伐倒した杉が近くの切株に当たり、退避していた被災者の方に跳ね、被災者は跳ねた伐倒木の根元部と近くあった立木との間に挟まれた。		
原因	<p>伐倒方向を斜め上方向としたこと。</p> <p>伐倒方向を確実にするために専用の機械等で牽引しなかったこと。</p> <p>退避場所を立木の後方としなかったこと。</p>	対策	<p>傾斜地における立木の伐倒方向については、伐倒する立木の状況、隣接木の状況、地形、伐倒後の作業方法等を考慮し、横方向または斜め下方向等、最も安全に倒せる方向を選定すること。</p> <p>退避場所については、安全が確認される距離を基本とし、立木があればその後方とすること。</p> <p>作業開始前には危険予知活動(KY活動)を実施し、さらに「作業がどれくらい危険か(リスク)をランクづけし事前に評価(アセスメント)する」リスクアセスメントを導入すること。</p>
