# 災害事例

災害発生年月：令和6年1月  
工事の種類：林業  
災害の種類：激突され  
被災の状況：死亡1名

## 伐倒木が岩にぶつかり、跳ね返って、被災者に激突

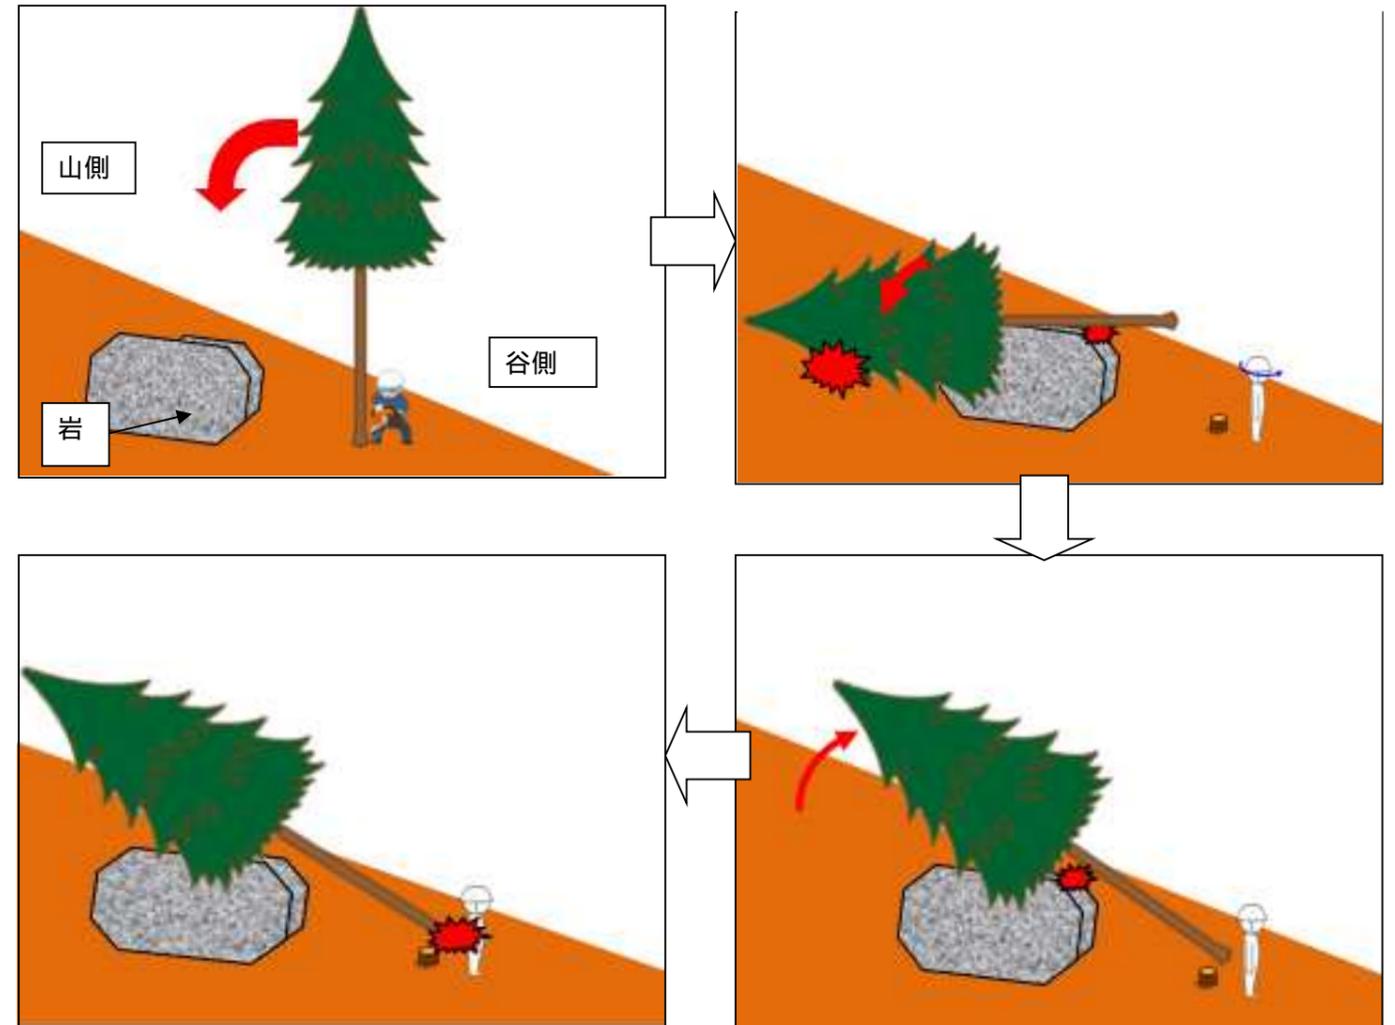
### < 災害発生状況略図 >

- 1 被災者は、皆伐を行う林産の現場でチェーンソーによる伐木作業を行っていた。
- 2 伐倒した立木（スギ）が、付近の岩にぶつかり、跳ね返って伐倒木の元口が被災者に激突した。

- 1 集積作業の効率化を優先するあまり伐倒木を危険とされる斜面上方に倒したこと。
- 2 伐倒後の退避が出来ていない、もしくは不十分であったこと。
- 3 伐倒した方向に岩があり、その岩に当たったため、通常の倒れるスピードより速く元口が跳ね返ってきたこと。
- 4 伐倒の作業順序や方法等について、現場班長に任せとし、伐木作業等を行う地形や立木の状況に応じた作業方法等になっていたこと。

- 1 斜面の立木の伐倒方向については、斜面下方向、斜面斜め下方向に又は斜面横方向に倒すこと。
- 2 伐倒後に安全な場所に退避させること。（安全な場所へ退避させるため、あらかじめ、退避場所を選定し、退避路を整備して、退避する時間を確保するため、クサビを2本以上使用して伐倒すること。）
- 3 岩の上に倒れた伐倒木は、その挙動が予測できず、伐倒者に飛来する危険があるため、岩の上に倒さないよう伐倒方向を選定すること。
- 4 伐倒の作業順序や方法について、あらかじめ、伐木等作業を行う範囲の地形や立木の状況等の調査結果に基づいて、安全な伐倒順序や伐倒方向を定め、誤った作業を行わないよう管理すること。
