## 死亡災害事例

長野労働局

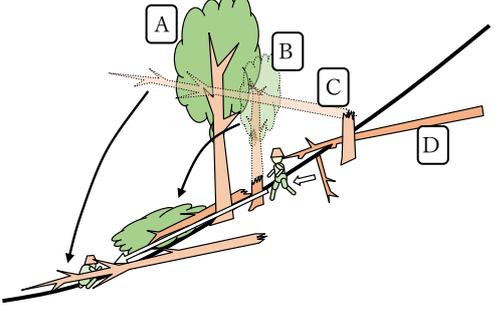
災害発生日	令和6年 11 月
事業の種類	林業
<b>災害の概要</b> (注1)	<p>支障木除去作業において、立木 A(胸高直径 10 センチメートル)と立木 B(同 24 センチメートル)にかかっているかかり木 C(同 30 センチメートル)があった。</p> <p>かかり木 C の山側にあった伐倒木 D の枝払いを行った被災者が、次にこのかかり木を処理するため、まず立木 B に受け口を作っていたところ、枝払いした伐倒木 D の枝(長さ 6 メートル)が斜面を滑落して被災者に激突し、被災者は斜面下にてうづくまる姿勢となった。</p> <p>そのとき、受け口を作った立木 B が折れ、かかり木 C が外れて被災者の背中に激突した。</p>

<b>災害防止のためのポイント</b> (注2)	<ul style="list-style-type: none"> <li>◎ かかり木を処理する際は、まずかかり木を外すこと。</li> <li>◎ かかり木の根元にワイヤロープをかけ、離れた安全な場所で、かかられた木から引き摺り出して外す等の安全な方法で実施すること。</li> <li>◎ 胸高直径 20 センチメートル未満のかかり木であって容易に外れることが予想される場合は木回し等を使用してかかり木を外すことも可能であるが、この方法を選択する場合であっても、かかり木の重心位置、周囲の立木の枝の張り具合等を十分に見極めてから回転方向を決定する等、作業を慎重に行うこと。</li> <li>◎ 関係作業者に対し、かかり木の処理は、伐木作業中最も危険な作業であることを認識させるとともに、かかり木の処理について安全な作業の方法を定め、関係作業者に徹底すること。</li> <li>◎ 安全管理体制を整備して、現場の安全管理を強化すること。</li> </ul>
