諫早労働基準監督署長

公共工事における労働災害防止活動の更なる推進について(お願い)

諫早署管内で発生した 公共工事における労働災害事例 (平成31年4月～令和2年11月)

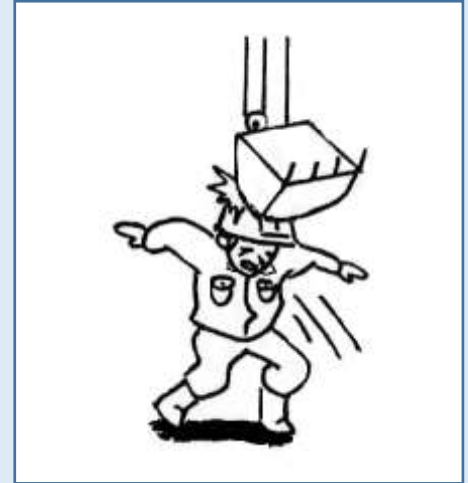
1

移動式クレーン仕様のバケットに激突した

現場内の資材の仮置場にて、被災者は、移動式クレーン仕様のドラグショベル(バケット容量:0.2 m³)のバケットの下に入って、玉掛け作業を行った後、中腰の状態から態勢を起こした際、当該バケットに頭部から激突し、頸部を負傷した。

- ① 移動式クレーンの作業計画を作成していなかったこと。
- ② バケットの下に入り込むような姿勢で、玉掛け作業を行っていたこと。
- ③ 玉掛け作業に夢中になり、周りへの注意が散漫になっていたこと。

- ① 移動式クレーン作業にかかる作業計画書を作成し、関係労働者に周知すること。
- ② 無理な姿勢で玉掛け作業を行うことがないよう、バケットの位置を調整すること。
- ③ 危険予知活動(KY活動)の実施により、危険の共有を繰り返すことで、様々な災害を想定した安全意識の高い行動を意識させること。

- ① 移動式クレーンの作業計画について
 - I. クレーン等安全規則第66条の2(作業の方法等の決定等)
 - II. 労働安全衛生規則第638条の3(計画の作成)
 - III. 労働安全衛生規則第638条の4(関係請負人の講ずべき措置についての指導)

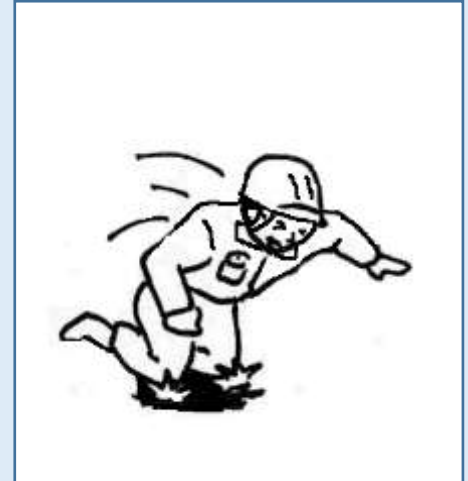
雨で濡れた地面で滑って転倒した

現場内にて、被災者は、斜面に石積み作業を行っていたとき、道具を手にとろうと態勢を変えたところ、斜面（高さ20cm～30cm）で足が滑り、斜面で両膝を強打した。なお、前日の雨で斜面が濡れていたもの。

- ① 不安定な場所で作業を行っていたこと。
- ② 前日の雨で地面が滑りやすくなっていたこと。

- ① 傾斜地で作業を行う場合は、安定して作業を行うことができる足場を確保すること。
- ② 作業場所において水たまりがある場合は、転倒の原因となる水たまり等を取り除くこと。また、物理的に水たまり等を完全に排除できない場合は、耐滑性（ノンスリップ）の安全靴を着用すること。

- ① 作業場所の転倒防止について
 - I. 労働安全衛生規則第544条（作業場の床面）
- ② 履物について
 - I. 労働安全衛生規則第558条（安全靴等の使用）

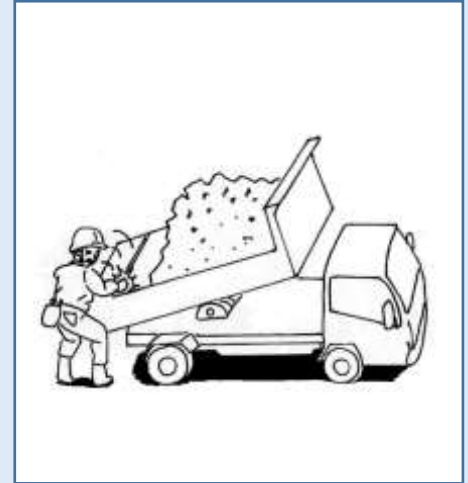
3

ダンプトラックの荷台のあおりに指を挟んだ

廃材処分場にて、被災者は、ダンプトラックの荷台からコンクリート殻を降ろす作業中、荷台をダンプアップする際、後部のあおりにコンクリート殻が引っかからないように、あおりを手で持ち上げたとき、当該あおりにコンクリート殻が接触し、あおりと荷台との間に右手中指、薬指、小指を挟んで、骨折した。

- ① ダンプアップを行うとき、荷台のあおりを手で持ち上げていたこと。
- ② ダンプアップを行う際、あおりに引っかかる可能性のある量のコンクリート殻を積載していたこと。

- ① ダンプアップを行うとき、荷台のあおりを持ち上げる必要がある場合は用具を使用すること。
- ② ダンプトラックにコンクリート殻等を積載する場合、ダンプアップのときにあおり引っかからない積載量に調整すること。

- ① 車両系荷役運搬機械について
 - I. 労働安全衛生規則第151条の3(作業計画)
 - II. 労働安全衛生規則第151条の4(作業指揮者)
 - III. 労働安全衛生規則第151条の7(接触の防止)

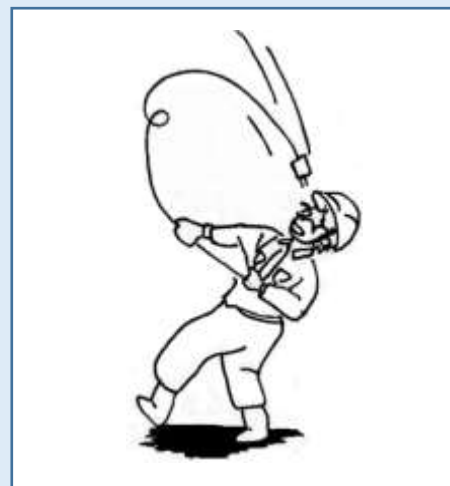
コードのプラグが眼に当たって眼球破裂した

現場内にて、被災者は、丁張設置の作業中、木杭の打ち込み箇所をハンマードリルで削孔するため、ハンマードリルの電源コードを引っ張ったとき、電源コードのプラグが差込口から抜け、プラグの先端が右眼に当たり、眼球破裂を負った。

- ① ハンマードリルの電源コードを引っ張ったこと。
- ② ハンマードリルで作業を行う場所と電源コードのプラグの差込口との距離に無理があったこと。
- ③ ハンマードリルの削孔作業を行うとき、防護メガネを着用していなかったこと。

- ① 作業の慣れによって、「災害が起こるわけがない」「このくらいは大丈夫」等の危険軽視を行わせないため、定期的な安全衛生教育を実施すること。
- ② ハンマードリルの作業について、電源コードのプラグの差込口をあらかじめ確認し、無理のない位置に配置すること。また、電源コードは、地這い配線を行わないこと。
- ③ ハンマードリルの削孔作業では、防護メガネを着用すること。

- ① 安全衛生教育について
 - I. 労働安全衛生規則第35条(雇入れ時等の教育)
- ② 保護具について
 - I. 労働安全衛生規則第538条(物体の飛来による危険の防止)

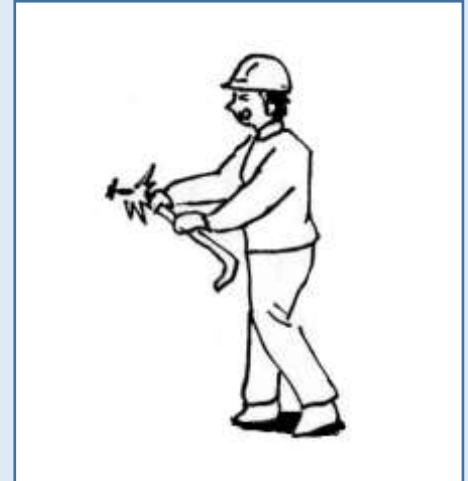
5

釘に手が当たって裂傷した

現場内にて、被災者は、外壁の型枠の解体作業中、バールで栈木を取り外すため、バールをこねたとき、壁枠に残っていた釘に右手が当たり、裂傷を負った。

- ① 型枠支保工の組立て等作業主任者が、材料を点検して不良品を取り除く等の職務を行っていなかったこと。
- ② 釘が残っている壁枠の近くで解体作業を行ったこと。

- ① 型枠支保工の組立て等作業主任者に、材料を点検して不良品を取り除く等の職務を行わせること。
- ② 危険予知活動(KY 活動)の実施により、危険の共有を繰り返すことで、様々な災害を想定した安全意識の高い行動を意識させること。

- ① 型枠支保工の組立て等作業主任者について
 - I. 労働安全衛生規則第246条(型枠支保工の組立て等作業主任者の選任)
 - II. 労働安全衛生規則第247条(型枠支保工の組立て等作業主任者の職務)

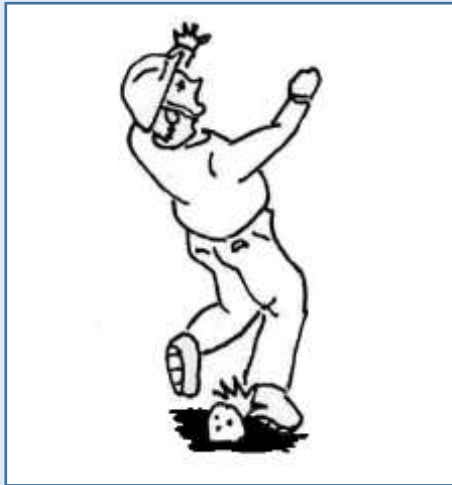
地面に落ちていた石を踏み足首を骨折した

現場内にて、被災者は、施工管理用の写真を撮り終え、現場事務所に戻る途中、道路脇に落ちていた伐採木を片付けていたとき、地面にあった転石(直径 15cm~20cm)を踏み、足首を骨折した。

- ① 伐採木を片付ける場所に転石が落ちていたこと。
- ② 作業場所の状況を確認せず、伐採木の片付けに取り掛かったこと。

- ① 特定元請事業者として、毎作業日ごとに作業場所の巡視を行ない、落石等を確認した場合は、直ちに改善を行うこと。
- ② 短時間の作業において、「災害が起こるわけがない」「このくらいは大丈夫」等の危険軽視を行わせないため、定期的な安全衛生教育を実施すること。

- ① 特定元方事業者の作業場所の巡視について
 - I. 労働安全衛生法第30条第1項第3号(特定元方事業者等が講ずべき措置)
 - II. 労働安全衛生規則第637条(作業場所の巡視)

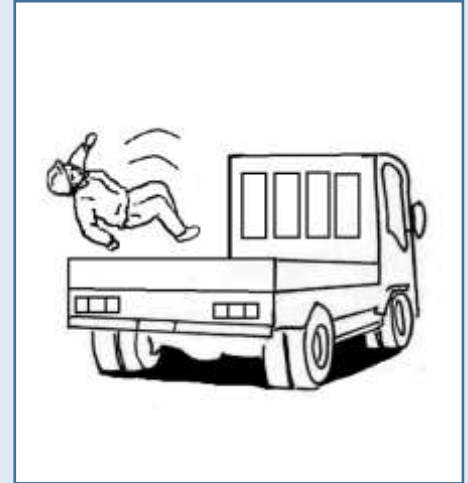
トラックを前進させたとき、荷台から転落した

現場内にて、被災者は、ダンプトラックの荷台の上で荷下ろし作業中、ダンプトラックの停車位置が坂道だったため、平らな場所に停車させるため、別の作業員がダンプトラックを前進させたとき、その反動で荷台から地面に転落し、骨盤骨折を負った。

- ① ダンプトラックの荷台に作業員を乗せたまま、当該トラックを前進させたこと。
- ② ダンプトラックの停車位置が坂道であったこと。
- ③ 坂道でダンプトラックを用いて作業を行なう場合、誘導員を配置していなかったこと。

- ① 走行中のダンプトラックの荷台に人を乗せないこと。
- ② ダンプトラックを用いて作業を行なうときは、作業場所の地形等に適応する作業計画を作成し、関係労働者に周知すること。
- ③ 傾斜地等でダンプトラックを用いて作業を行なう場合は、転落等の危険を防止するため、誘導員を配置すること。また、誘導員を配置する場合、一定の合図を定めること。

- ① 車両系荷役運搬機械について
 - I. 労働安全衛生規則第151条の3(作業計画)
 - II. 労働安全衛生規則第151条の6(転落等の防止)
 - III. 労働安全衛生規則第151条の8(合図)

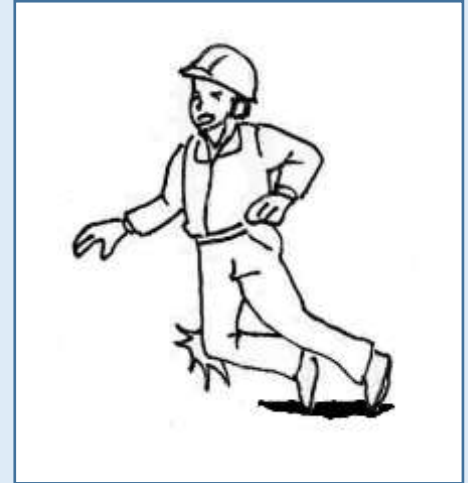
8

地面に着地したときに膝を捻挫した

現場内にて、被災者は、路盤のコンクリート打設作業中、作業場を移動するため、打設した箇所（幅 80cm）を飛び越えて、地面に着地したとき、右膝を捻挫した。

- ① 作業場内に、労働者が使用するための安全通路を確保していなかったこと。
- ② 被災者が近道行動をとったこと。
- ③ 作業開始前に準備運動を行っていなかったこと。

- ① 作業場には、労働者が使用するための安全通路を確保すること。
- ② 近道行動を防ぐため、日々変わる作業場の状況を把握するとともに、作業の実態に沿った安全通路の設備を設置すること。
- ③ 作業開始前、朝礼時に準備運動を行うこと。

- ① 安全通路の確保について
I. 労働安全衛生規則第540条(通路)

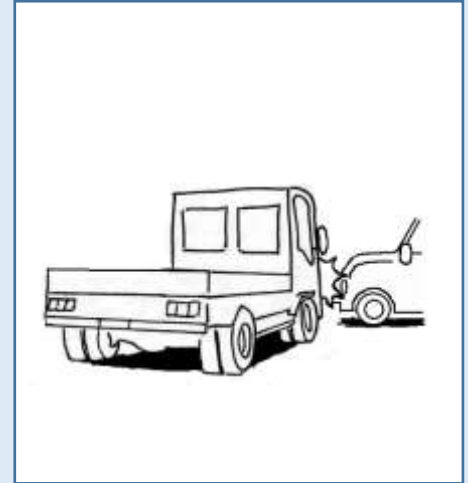
トラックを運転中、普通自動車と衝突した

被災者は、トラックを運転し、現場から自社倉庫に向かっていたとき、見通しの良いカーブを走行中、脇道から出てきた普通自動車と衝突した。

- ① 脇道から車は出てこないだろうと思って運転(だろ運転)を行ったこと。

- ① 安全運転のために「だろ運転」ではなく「かもしれない運転」を行うよう、関係労働者に対して、安全運転教育を行うこと。

- ① 安全衛生教育について
I. 労働安全衛生規則第35条(雇入れ時等の教育)

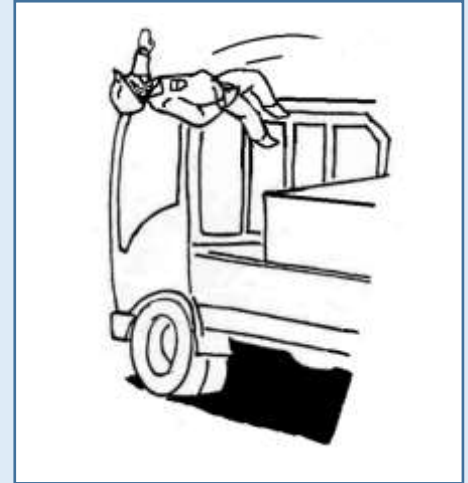
トラックの積み荷の上から転落した

県外の資材置場にて、被災者は、現場で使用した型枠材を積載型トラッククレーンから荷降ろし作業中、当該トラッククレーンの積み荷の上で玉掛け作業を行っていたとき、高さ2.12m下の地面（コンクリート）に墜落した。

- ① 高さ2m以上の箇所で作業を行う場合、墜落のおそれがあるのに作業床を設けていなかったこと。
- ② トラックの荷役作業時において、作業手順等を決定し、作業指揮者が作業を直接指揮していなかったこと。
- ③ トラックの荷役作業において、保護帽を着用していなかったこと。

- ① 高さ2m以上の箇所で作業を行う場合は、墜落・転落を防止するため、作業床を設けること。
- ② トラックの荷役作業では、作業手順等を決定し、作業指揮者に作業の直接指揮を行わせること。
- ③ トラックの荷役作業では、保護帽を着用させること。

- ① 墜落転落災害の防止について
 - I. 労働安全衛生規則第518条（作業床の設置等）
- ② トラックの荷役作業について
 - I. 労働安全衛生規則第151条の70（積卸し）
 - II. 労働安全衛生規則第151条の74（保護帽の着用）

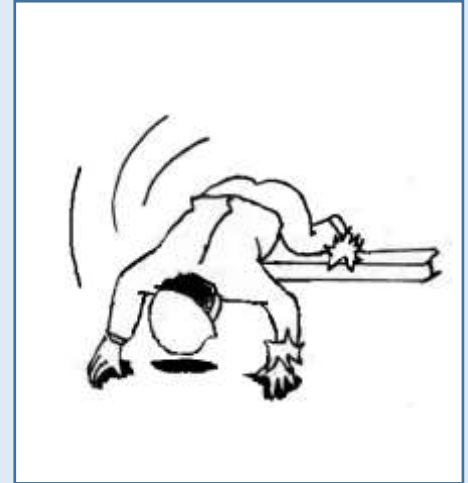
コードを引っ張った反動で転倒した

現場内にて、被災者は、高周波バイブレーターを手に持ち、H鋼が置かれた橋梁の上を移動中、当該H鋼にバイブレターのコードが引っ掛かったため、コードを引っ張ったとき、その反動で転倒し、地面に手を付き、右手首を骨折した。

- ① コードがH鋼に引っ掛かったとき、当該コードを引っ張ったこと。
- ② H鋼が置かれた橋梁の上を移動したこと。

- ① コードが引っ掛かったときは、省略行動をせず、直接コードの引っ掛かりを取ること。
- ② 作業場の床面については、つまづき、すべり等の危険のないものとする。

- ① 通路、足場について
I. 労働安全衛生規則第544条(作業場の床面)

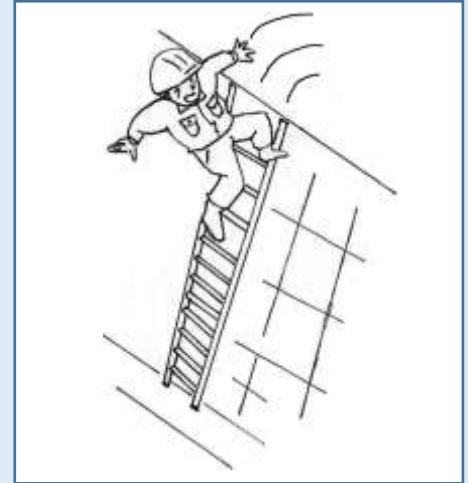
法面の昇降用はしごから滑り落ちた

現場内にて、被災者は、作業場所から地上に移動中、法面に固定された梯子を使用し、法面の小段部分から地上まで移動していたとき、はしご(高さ6m)から滑り落ち、はしごの踏さん部分で頭部を打撲した。

- ① 高さが1.5mをこえる箇所で作業を行うとき、当該労働者が安全に昇降するための設備を設けていなかったこと。
- ② 保護帽を着用していたが、墜落時保護用ではなかったこと。

- ① 高さが1.5mをこえる箇所で作業を行うとき、当該労働者が安全に昇降するための設備を設けること。
- ② 墜落のおそれがある場所で作業を行う労働者について、墜落時保護用の保護帽を着用させること。

- ① 昇降設備について
I. 労働安全衛生規則第526条(昇降するための設備の設置等)
