令和2年に発生した 建設業における労働災害事例

長崎労働基準監督署

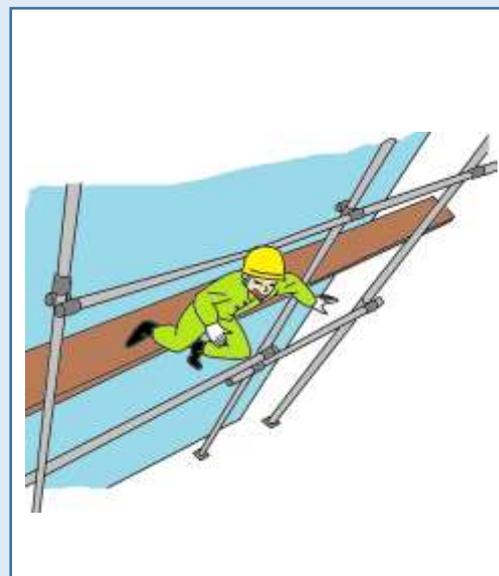
ブラケット足場の手すりの隙間から墜落した

被災者は、屋根の瓦の撤去作業中、一側ブラケット足場の2層目（高さ3.6m）からトラックの荷台に瓦を投入していたとき、作業床から高さ90センチの位置に設けられた手すりの隙間から墜落し、頭部と背部を負傷した。なお、被災者は、保護帽は着用していたが、墜落制止用器具は着用していなかった。

- ① 一側ブラケット足場上で作業を行う際、墜落制止用器具を使用していなかったこと。
- ② 倉庫の解体作業において、あらかじめ、作業手順等を決定し、関係労働者に周知していなかったこと。
- ③ 高所で作業を行う際、当該現場に墜落制止用器具を準備していなかったこと。

- ① 一側ブラケット足場上での作業では、墜落制止用器具を使用させること。
- ② 倉庫の解体作業にかかる作業手順等を決定し、関係労働者に周知すること。
- ③ 危険予知活動(KY活動)の実施により、危険の共有を繰り返すことで、様々な災害を想定した安全意識の高い行動を意識させること。

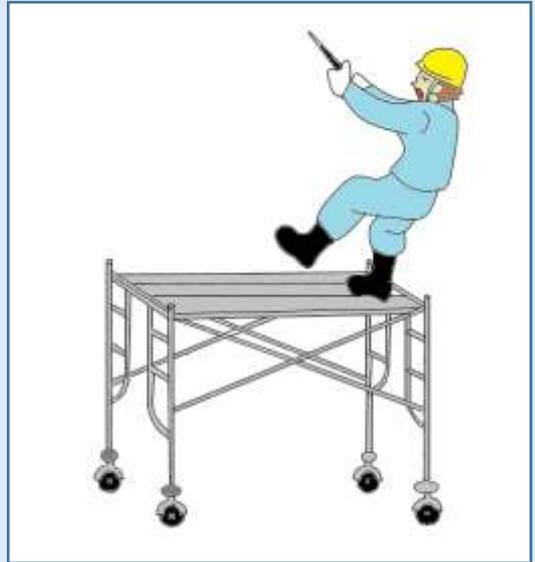
ローリングタワーの上から墜落した

被災者は、ローリングタワー（移動式足場）の1段目（高さ1.8m）で、鉄筋に付着したセメントノコの除去作業中、足を踏み外して地面までに墜落し、右肘を骨折した。なお、当該ローリングタワー（移動式足場）には、手すりが設置されていなかった。

- ① ローリングタワー（移動式足場）に手すりが設置されていなかったこと。
- ② 足場の組立て作業を行う労働者に対し、当該業務にかかる特別教育を行っていなかったこと。
- ③ 屋内の作業場において、足元を確認できる十分な照度が確保されていなかったこと。

- ① ローリングタワー（移動式足場）については、墜落を防止するため、手すり等を設置すること。
- ② 足場組立て作業を行う労働者には、当該業務にかかる特別教育を行うこと。
- ③ 屋内作業場について、作業に支障のない十分な照度を確保すること。

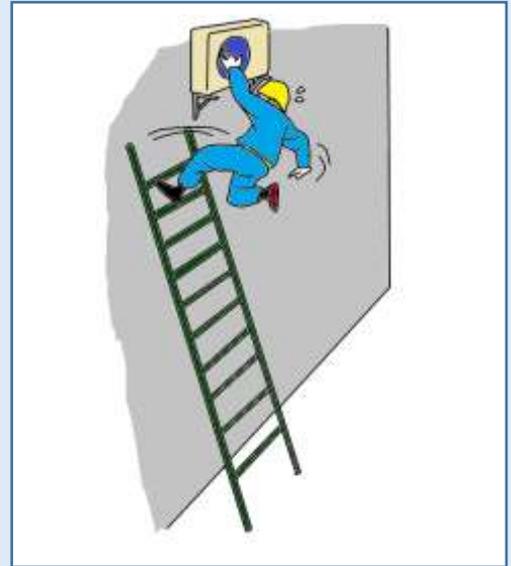
移動はしごが風であおられ、墜落した

被災者は、2階建ての木造家屋の屋根上のソーラーパネルを撤去するため、壁に立てかけていた移動はしごで昇降しているとき、突風が吹いたため、移動はしごが横に滑り、地面に墜落し、背部を骨折した。

- ① 移動はしごについて、転位を防止するための措置を講じていなかったこと。
- ② 強風等の悪天候で、高さ2メートル以上の箇所での作業の実施に危険が予想される時、当該作業に労働者を従事させたこと。

- ① はしごの上端または下端をしっかりと固定すること。また、固定できない場合、別の者が下で支えること。
- ② 強風等の悪天候で、高さ2メートル以上の箇所での作業の実施に危険が予想される時は、当該作業を中止すること。

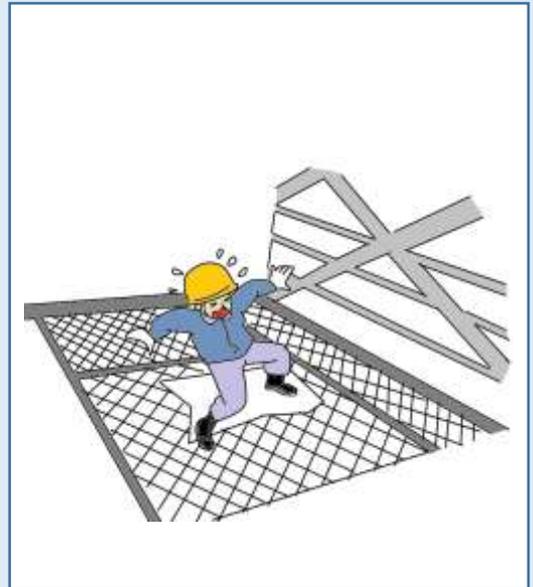
点検台の床面を踏み抜いて墜落し、死亡した

被災者は、工場のスレート屋根の張り替え工事で使用した足場の解体作業を行っていたところ、腐食していた既設点検台の床面を踏み抜いて約 8.8m 下に墜落し、死亡した。

- ① 腐食していた点検台の床面に覆い等の墜落防止措置を講じていなかったこと。
- ② 高所で作業を行う際、墜落制止用器具を着用させていなかったこと。

- ① 高さ 2m 以上の開口部等で、墜落により労働者に危険を及ぼすおそれのある個所に覆い等を設けること。
- ② 労働者に高所作業を行わせる場合は、墜落制止用器具を着用させること。

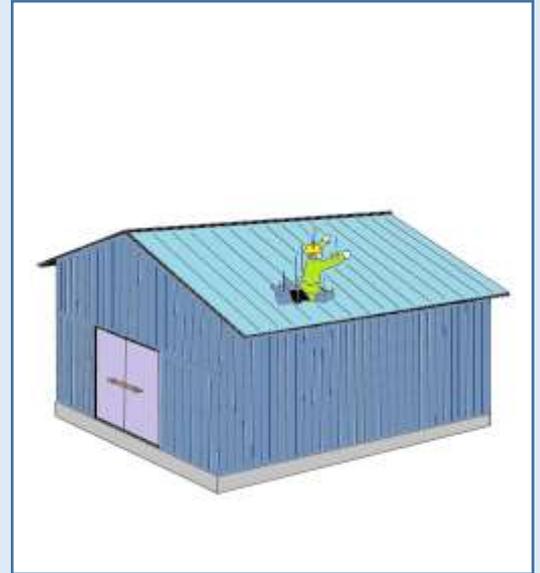
スレート屋根を踏み抜き、地面まで墜落した

被災者は、スレート屋根の撤去作業のため、当該屋根上に墜落制止用器具の取付け設備を設置する準備を行っていたとき、スレートを踏み抜き、高さ 5.3m 下の地面に墜落し、右足及び右肘等を骨折した。

- ① スレートの材料でふかれた屋根の上で作業を行う場合、踏み抜きによる危険を防止するための措置を講じていないこと。
- ② 短時間の準備作業であったため、災害は起きないと、安全を軽視していたこと。

- ① スレートの材料でふかれた屋根の上で作業を行う場合、踏み抜きにより労働者に危険を及ぼすおそれのあるとき、幅が 30cm 以上の歩み板を設け、防網を張る等の踏み抜きによる労働者の危険を防止するための措置を講じること。
- ② 短時間の作業において、「災害が起こるわけではない」「このくらいは大丈夫」等の危険軽視を行わせないため、定期的な安全衛生教育を実施すること。

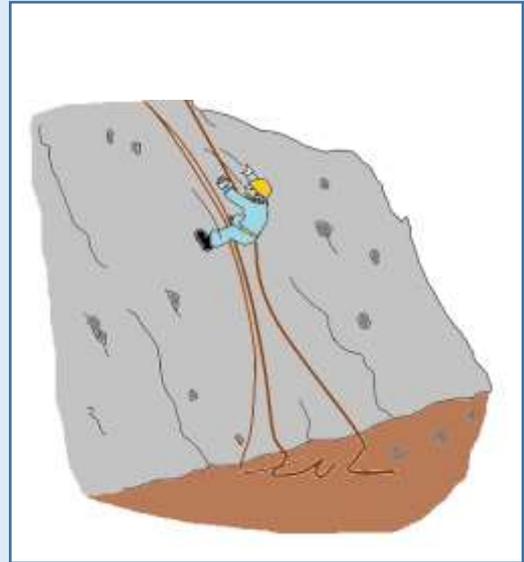
ロープ高所作業中に墜落し、足を骨折した

被災者は、法面(高さ4m)に保護フィルターを設置する作業中、安全帯のロリップをメインロープ等に取り付け、高さ2mまで登った後、隣のロープにロリップを取り替えていたとき、当該ロープの結び目が緩んで墜落した。なお、被災者は、補助ロープは使用していたため、法面の途中で止まったが、地面で右足踵を打ち、骨折した。

- ① メインロープの結び目が緩んでいたこと。
- ② ロープ高所作業を開始する前、メインロープ等を緊結するための支持物の位置及び状態等を確認していなかったこと。
- ③ ロープ高所作業について、作業指揮者を定め、メインロープ等の緊結状況等を確認させていなかったこと。

- ① メインロープ等については、支持物に外れないように確実に緊結すること。
- ② ロープ高所作業を行うときは、墜落等による労働者の危険を防止するため、あらかじめ、メインロープ等を緊結するための支持物の位置及び状態等を調査すること。
- ③ ロープ高所作業を行うときは、作業指揮者を定め、メインロープ等の緊結状況等の点検を行うこと。

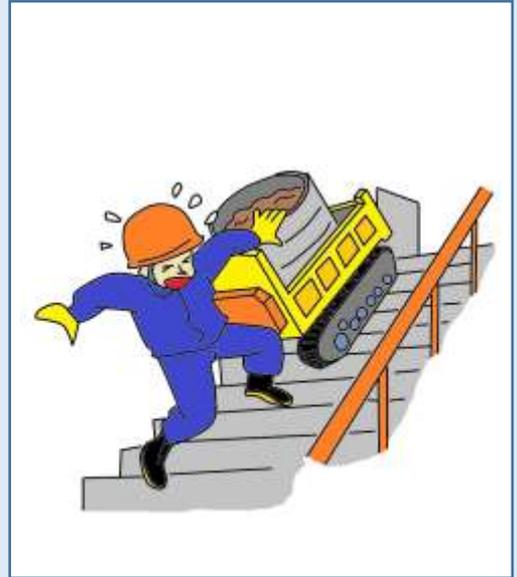
不整地運搬車に激突され、足を骨折した

被災者は、不整地運搬車（ハンドガイド式）で解体材を搬出中、階段の途中でエンジンが停止したため、再度エンジンを始動させたとき、何らかの理由でギアがニュートラルの状態となり、当該不整地運搬車が階段を滑り落ちて左足に当たり、左足首を骨折した。

- ① あらかじめ、作業場所の地形、不整地運搬車の能力等に適応するような作業計画を立てていなかったこと。
- ② 階段の途中で不整地運搬車の再始動させたこと。

- ① あらかじめ、作業場所の地形、不整地運搬車の能力等に適応するような作業計画を立て、作業者に周知すること。
- ② 不整地運搬車のエンジンを始動させる場合は、安定した水平な場所で行うこと。（上りは1速にギアを入れ、操作レバー等を作動させ、下りはRにギアを入れ、操作レバー等をさせる等の措置を講じてください。）

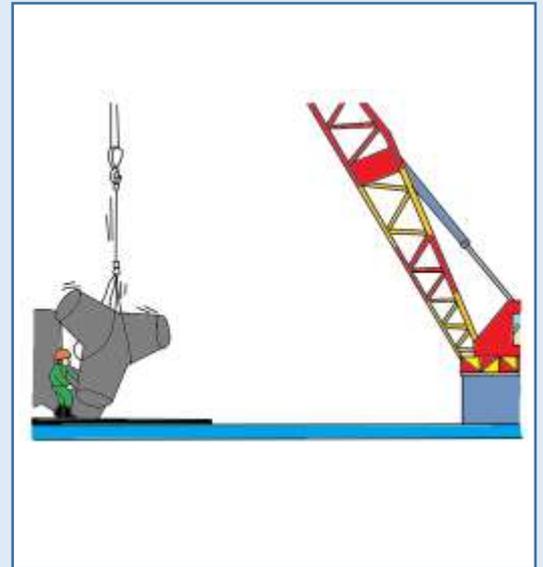
台船上でクレーン作業中、吊り荷に挟まれた

被災者は、起重機の台船上でブロック(重量 8t)の玉掛けし、地切りのため 30cm程吊り上げたとき、ブロックが振れたため、当該ブロックを抑えようとしたとき、別のブロックとの間に左手を挟まれ、左腕を骨折した。

- ① 移動式クレーン用いて作業を行うとき、荷の下に労働者を立ち入らせていたこと。
- ② ブロックを吊り上げる際、当該ブロックの周囲に別のブロックが置かれていたこと。

- ① 移動式クレーン用いて作業を行うときは、荷の下に労働者を立ち入らせてないこと。また、当該荷を誘導するときは、介助ロープ等を使用すること。
- ② 移動式クレーン用いて作業を行うときは、荷の近くに激突するおそれがある物に緩衝材等を設置すること。

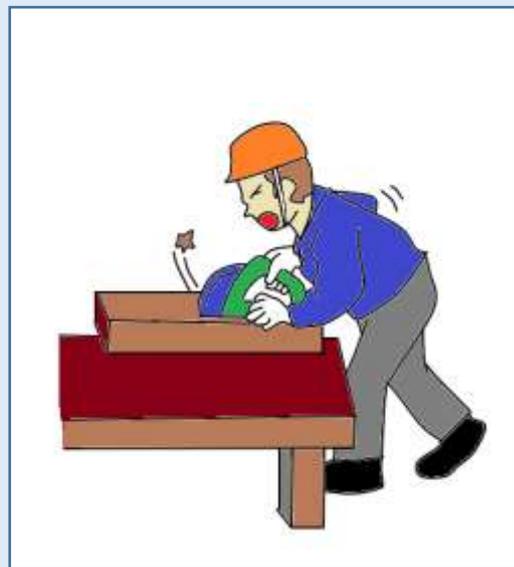
携帯用丸のこ盤がキックバックして切創した

現場内で、被災者は、携帯用丸のこ盤で角材を切断中、当該丸のこ盤が反発し、はずみで歯が右母指に当たった。

- ① 携帯用丸のこ盤について、安全カバーが正常に作動しなかったこと。

- ① 携帯用丸のこ盤については、安全カバーが正常に作動するように点検し、整備しておくこと。また、携帯用丸のこ盤は、管理責任者を定めて、点検し、安全カバー等に不良があれば直ちに修理して、常に良好な状態に整備しておくこと。

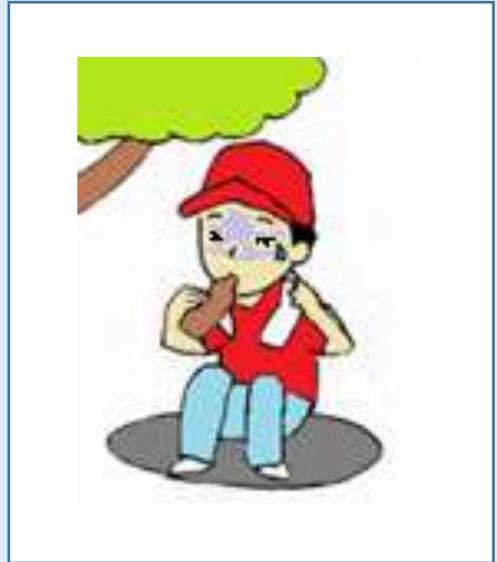
コンクリート打設作業中、熱中症となった

現場内にて、被災者は、基礎コンクリートの打設作業中、頭が痛く、気分が悪くなったため、日陰で休んでいたが、症状が悪化したため、救急車を呼んだ。

- ① 災害発生当日の最高気温が摂氏 33.7 度という暑い日に屋根のない炎天下でコンクリートの打設作業等を行わせていたこと。
- ② 現場内に塩分および水分を補給ができるよう準備していなかったこと。

- ① 屋根のない炎天下で作業を行う場合には、休憩時間の間隔を十分にとり、休ませること。また、直射日光を遮り、風通しのよい休憩所を確保すること。
- ② 多量の発汗を伴う作業場では、労働者に与えるために塩分および水分を補給ができるよう準備をすること。
