令和2年に発生した 建設業における労働災害事例 第2版

長崎労働基準監督署

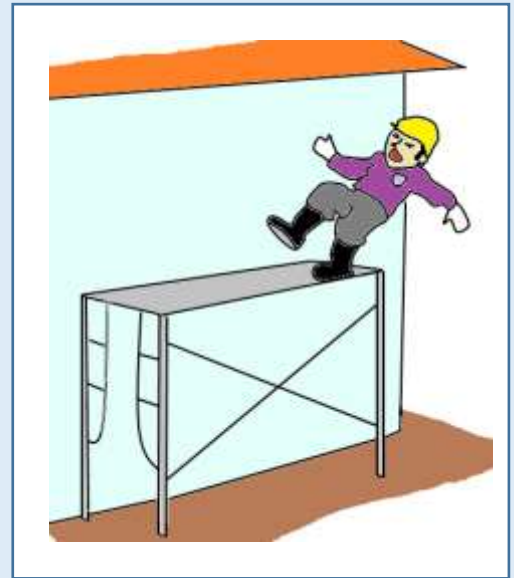
軒天の補修中、足場1段目から墜落した

被災者は、民家の屋根補修工事において、足場の1層目で1階の軒天を張り付けているとき、足場上でバランスを崩して1.7m下の地面に墜落し、左頬と左肩を負傷した。なお、被災者は保護帽（ヘルメット）を着用していた。

- ① 足場に手すりが設置されていなかったこと。
- ② 足場で作業を行う場合において、その日の作業を行う前に墜落防止設備等の脱落の有無を点検していなかったこと。
- ③ 足場板の幅を40cm以上としていなかったこと。

- ① 足場については、1層目であっても、墜落を防止ための手すり等を設置することが望ましいこと（足場からの転落災害では低層からの転落が多く発生しています）。
- ② 足場で作業を行う場合において、その日の作業を行う前に、足場用墜落防止設備の脱落の有無を点検すること。
- ③ 足場板の幅を40cm以上とすること。

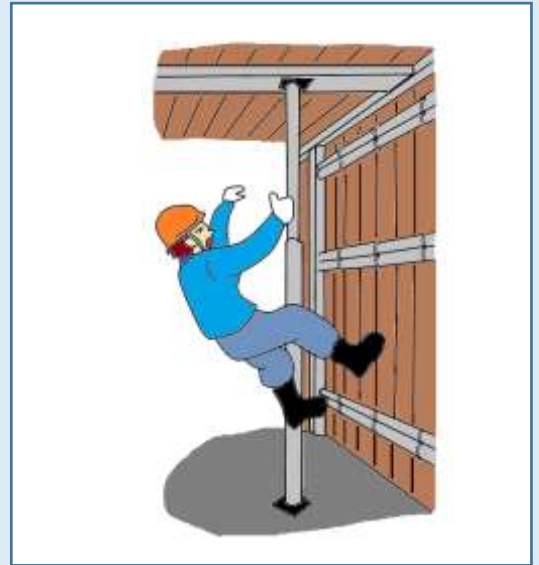
型枠の部材を使って昇降中に墜落した

被災者は、マンション新築現場の5階のベランダ上で、型枠の建込み作業中、型枠の上部に昇るため、締固め用パイプに足をかけて、型枠の部材を手でつかんだとき、当該部材が外れ、その反動で後方に墜落し、ベランダのコンクリート手すりで背中を強打した。

- ① 型枠の部材を使って昇降したこと。
- ② 短時間で終了する作業であったため、「このくらいは大丈夫、災害は起きない」と、安全を軽視した行動をとったこと。

- ① 高さ 1.5mをこえる箇所で作業を行うときは、労働者が安全に昇降するための設備等を設けること(脚立等の使用)。
- ② 短時間の作業においても危険を軽視した近道行動をしないよう、定期的な安全衛生教育を実施すること。

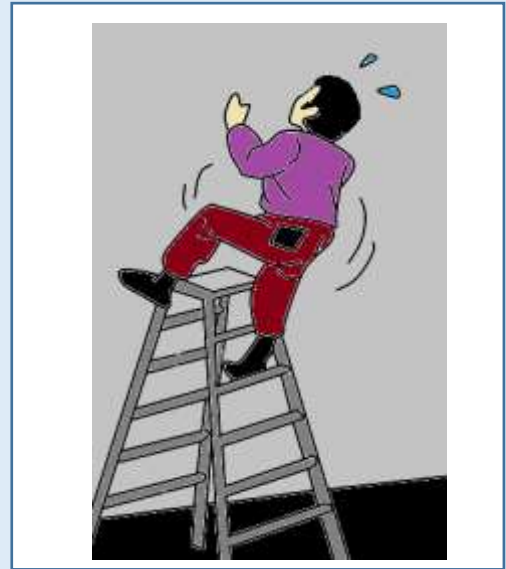
脚立上でバランスを崩し、墜落した

被災者は、バスの車庫のシャッターの修繕中、シャッターの取替え作業を終え、脚立を使ってシャッターの上部の調整を行っていたとき、当該シャッターの部材を押し込んだ反動で、バランスを崩して地面に墜落し、頭部と腰部を負傷した。

- ① 脚立を使用して、シャッターの上部の調整作業を行ったこと。
- ② 保護帽(ヘルメット)を着用していなかったこと。

- ① 脚立での作業を選択する前に、足場や可搬式作業台等のより安全な設備を使用すること。脚立使用時はアウトリガ(不安定な接地面でも安定性を保てる)付きを使用するなど、重心が脚立の外にはみ出さない作業に努めること。
- ② 脚立を使用する場合は、保護帽(ヘルメット)を着用させること。また、高さが2m以上となる場合には安全帯を使用させること(取付設備も確保すること)。

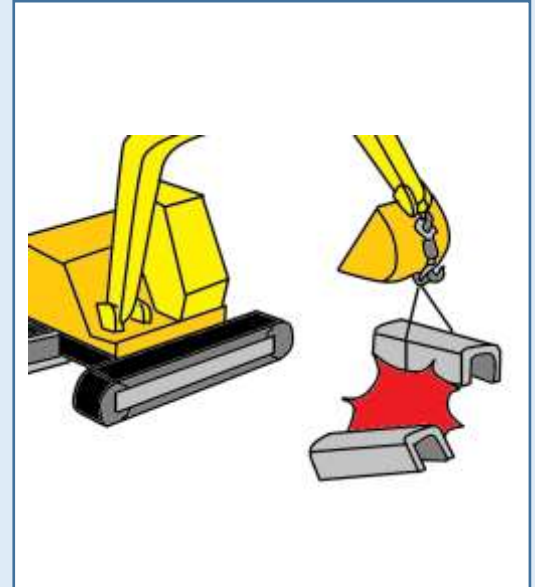
移動式クレーンの吊り荷に手を挟まれた

資材置場の整理のため、移動式クレーン仕様のドラグ・ショベルを使用してU字溝(重さ 10kg)を吊り上げて移動中、吊り荷の誘導を行っていた労働者が吊り荷と地面に置いていたU字溝との間に手指を挟まれた。

- ① 移動式クレーンの吊り荷に挟まれる位置に手を置いていたこと。
- ② 移動式クレーンを用いて作業を行う時、一定の合図を定めていなかったこと。
- ③ 一点で吊り荷(U字溝をつり上げていたこと。

- ① 移動式クレーンの吊り荷を誘導するときは、介錯ロープ等を使用すること。
- ② 移動式クレーンを用いて作業を行う時は、一定の合図を定め、合図者の合図に従って操作を行うこと。
- ③ 吊り荷を安定させるため、できる限り2点吊りで玉掛けを行うこと。
一点吊り作業を行う場合は、その下方に立ち入らせないこと。

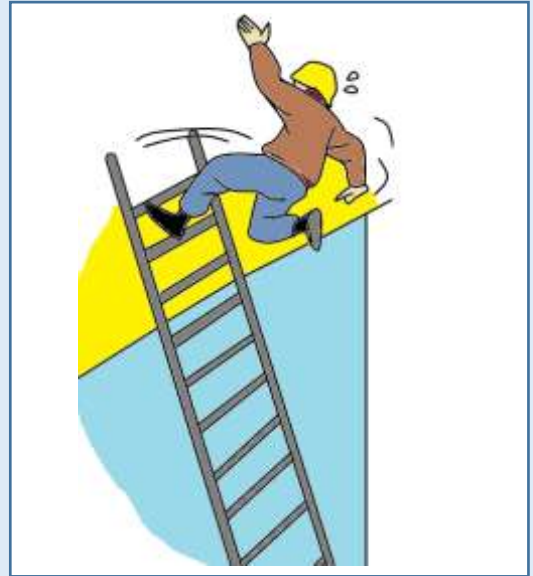
移動はしごの脚部が滑り、墜落した

被災者は、会社倉庫を清掃するため、倉庫の中二階に移動はしごを立て掛けて上っているとき、当該はしごの脚部が滑って、3.0m下の地面に墜落し、右手首等を骨折した。

- ① 移動はしごの転位を防止するための措置(固定等)を講じていなかったこと。
- ② 労働者について、労働災害防止のための知識が不足していたこと。

- ① はしごの上端または下端を固定すること。また、固定できない場合には、別の者が下で支えること。
- ② 労働者に対して、労働災害防止を防止するための必要な措置等について、安全衛生教育を実施すること。

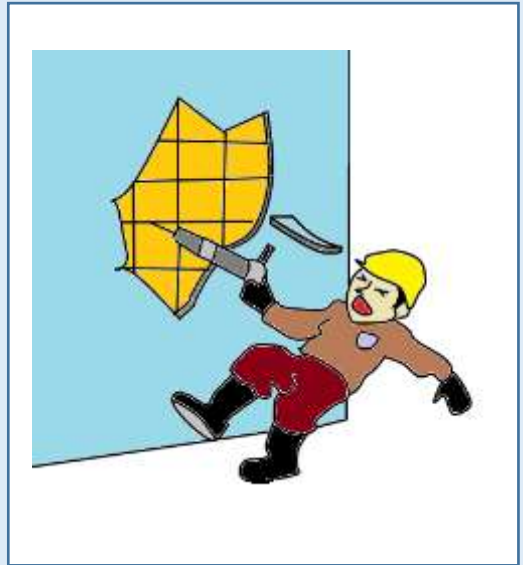
解体中の壁が落下し、手指を負傷した

被災者は、ブロック塀の解体作業において、電動ピックを使用し既存の壁の下部を斫る作業中、上方の壁が振動で落下し、左手指に当たった。

- ① コンクリート工作物の解体等を行うとき、当該工作物の落下等による危険を防止するための作業計画を定めていなかったこと。
(控えの設置、立入禁止区域の設定、外壁、柱、はり等の倒壊又は落下による労働者の危険を防止するための方法について検討されていなかったこと)

- ① コンクリート工作物の解体等を行うとき、当該工作物の落下等による危険を防止するための作業計画を定めて、関係労働者に周知すること。
※ 高さ 5m以上のコンクリート工作物の解体を行う場合は、コンクリート造の工作物の解体等技能講習を修了した者のうちから当該作業主任者を選任する必要があります。

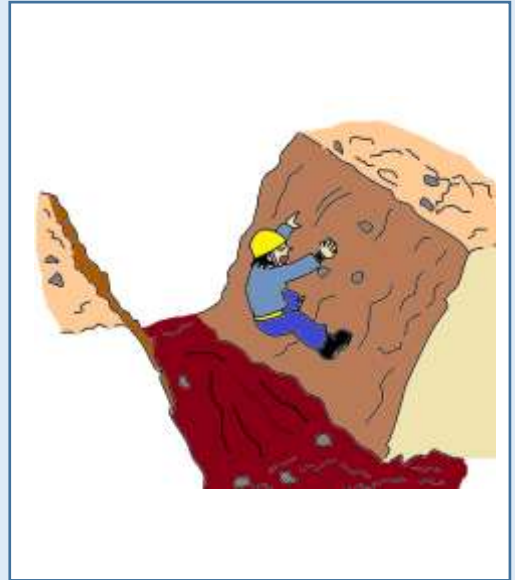
現場内を移動中に斜面から墜落した

被災者は、測量を行うため、斜面を降りて床付け面(1.5m下)に向かう途中、斜面で足を滑らせ、床付け面に墜落し、左足踵を負傷した。

- ① 作業場内に、労働者が安全に昇降するための設備を設けていなかったこと。
- ② 現場内を移動する際、近道行動をとったこと。

- ① 高さ又は深さが1.5mをこえる箇所で作業を行なうときは、労働者が安全に昇降するための設備等を設けること。
- ② 近道行動を行わせないため、立入禁止の表示等を行うとともに、定期的な安全衛生教育を行うこと。

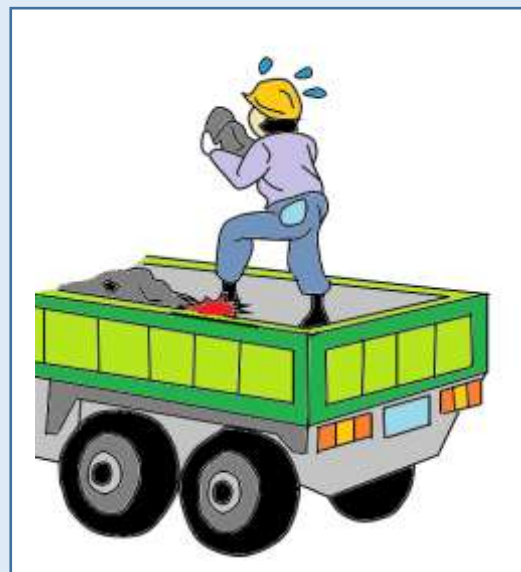
トラックの荷台で釘を踏み抜いた

被災者は、民家住宅の解体工事現場で、トラックにがれきを積み込む作業中、当該トラックの荷台上で廃材を整理していたとき、廃材の釘を左足で踏み抜き負傷した。

- ① トラック荷台のがれきの上に乗って、廃材の整理を行ったこと。
- ② 廃材に釘が残ったままとなっていたこと。

- ① トラック荷台のがれきの上には乗らず、可搬式作業台等を使用すること。
やむを得ず荷台上で作業を行う場合は、踏み抜き防止のカップインソール等を着用するなど、破傷風などの予防を徹底すること。
- ② 解体した材料からは必ず釘を取り除くこと。また、取り除いた釘は、地面に落とさず、バケツ等の容器に収集すること。

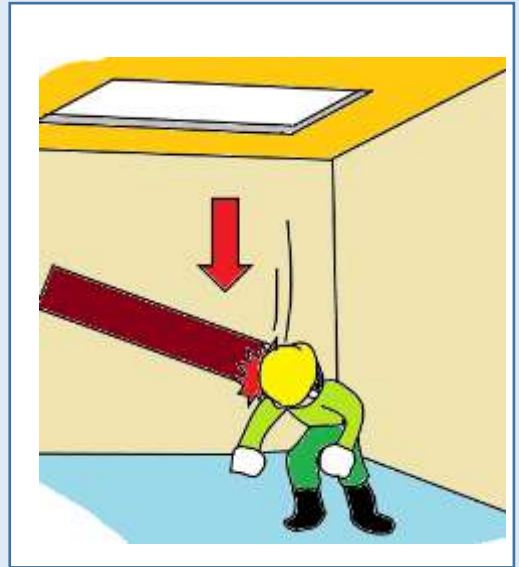
落下したコンパネが右肩に激突した

被災者は、ビルの解体工事現場の2階を通行していたとき、別の作業員が3階の開口部から2階床面に落とした廃材(コンパネ)が、右肩に当たり、右鎖骨を骨折した。

- ① 開口部から廃材等を落下する際、物体の落下で労働者に危険を及ぼすおそれのある個所に、立入禁止の区画を設定していなかったこと。
- ② コンクリート造の工作物の解体作業を行うとき、あらかじめ、作業の方法や順序等の作業計画を定めていなかったこと。

- ① 開口部から廃材等を落下する際、物体の落下で労働者に危険を及ぼすおそれのある個所に、立入禁止の区画を設定すること。
- ② コンクリート造の工作物の解体作業を行うときは、あらかじめ、作業の方法や順序等の作業計画を定め、関係労働者に周知すること。

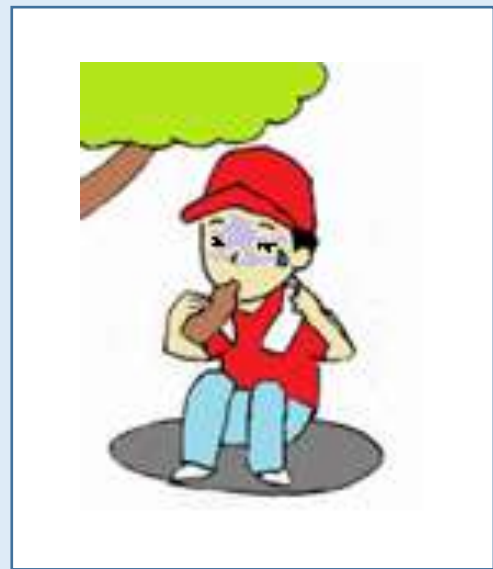
木造住宅の新築現場で、熱中症となった

被災者は、木造住宅の新築工事現場で、1階壁部分の建込み作業中、気分が悪くなり、めまいがしたため、同僚が車で病院へ連れて行った。

- ① 災害発生当日の最高気温が摂氏 33.7 度という暑い日に屋根のない炎天下でコンクリートの打設作業等を行わせていたこと。
- ② 現場内に塩分および水分を補給ができるよう準備していなかったこと。

- ① 屋根のない炎天下で作業を行う場合には、休憩時間の間隔を十分にとり、休ませること。また、直射日光を遮り、風通しのよい休憩所を確保すること。
- ② 多量の発汗を伴う作業場では、労働者に与えるために塩分および水分を補給ができるよう準備をすること。
