中越3署（長岡・小出・十日町）で、

木建現場の一斉パトロールを実施しました！

長岡・小出・十日町労働基準監督署では、10月第1週に、木造家屋建築工事現場に対して一斉にパトロールを実施しました。

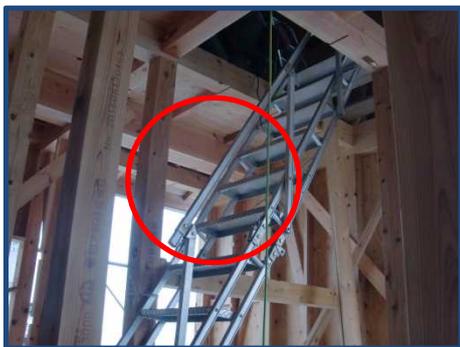
○ A邸新築工事(手すり付はしご使用)

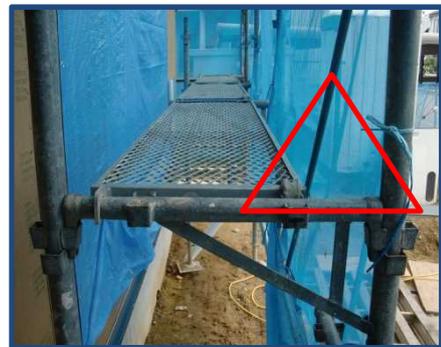
△ C邸新築工事(巾木等)

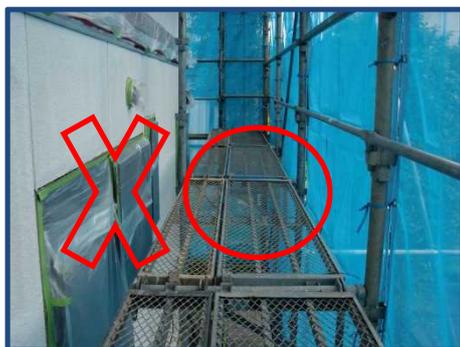
△ B邸改修工事(作業床○、建地とばし×)

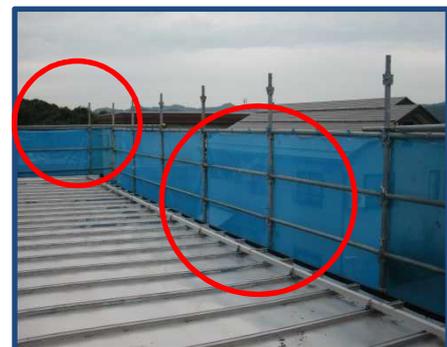
○ D邸新築工事(墜落防止、補強)
