中越3署（長岡・小出・十日町）で、

木建現場の一斉パトロールを実施しました！

長岡・小出・十日町労働基準監督署では、10月第1週に、木造家屋建築工事現場に対して一斉にパトロールを実施しました。

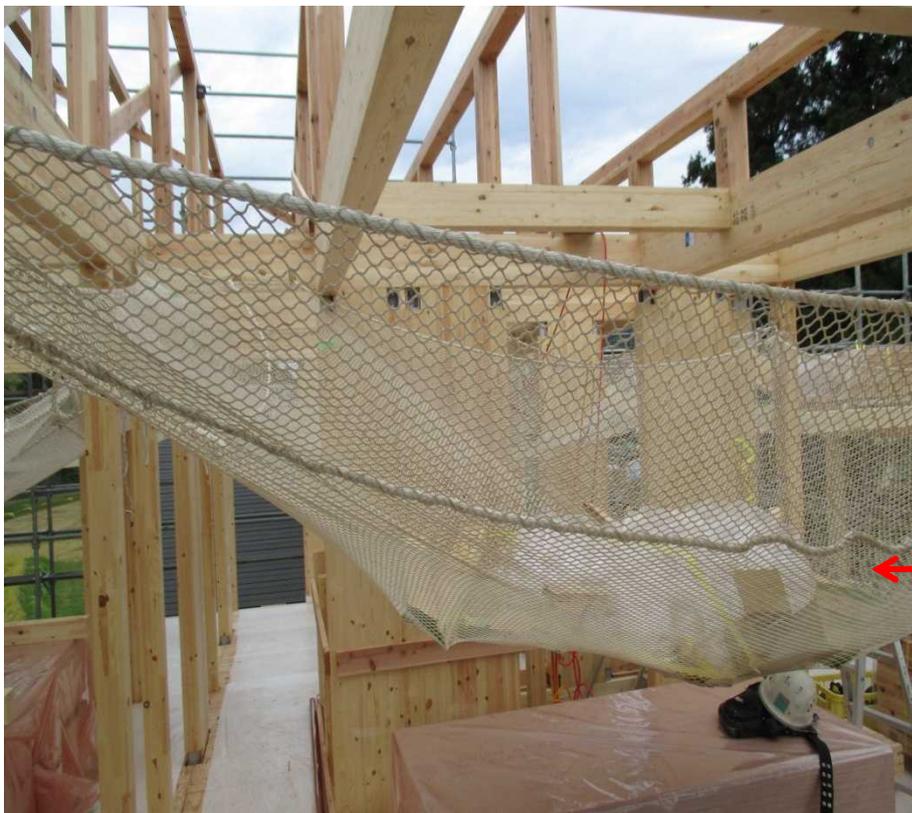
4 << 好事例 >>

防網

建方作業中、躯体内部に防網を張るなどにより墜落防止措置を講じてください!(労働安全衛生法第21条第2項、労働安全衛生規則第518条第2項、519条第2項)
