# 作業別の災害事例

# 伐倒作業

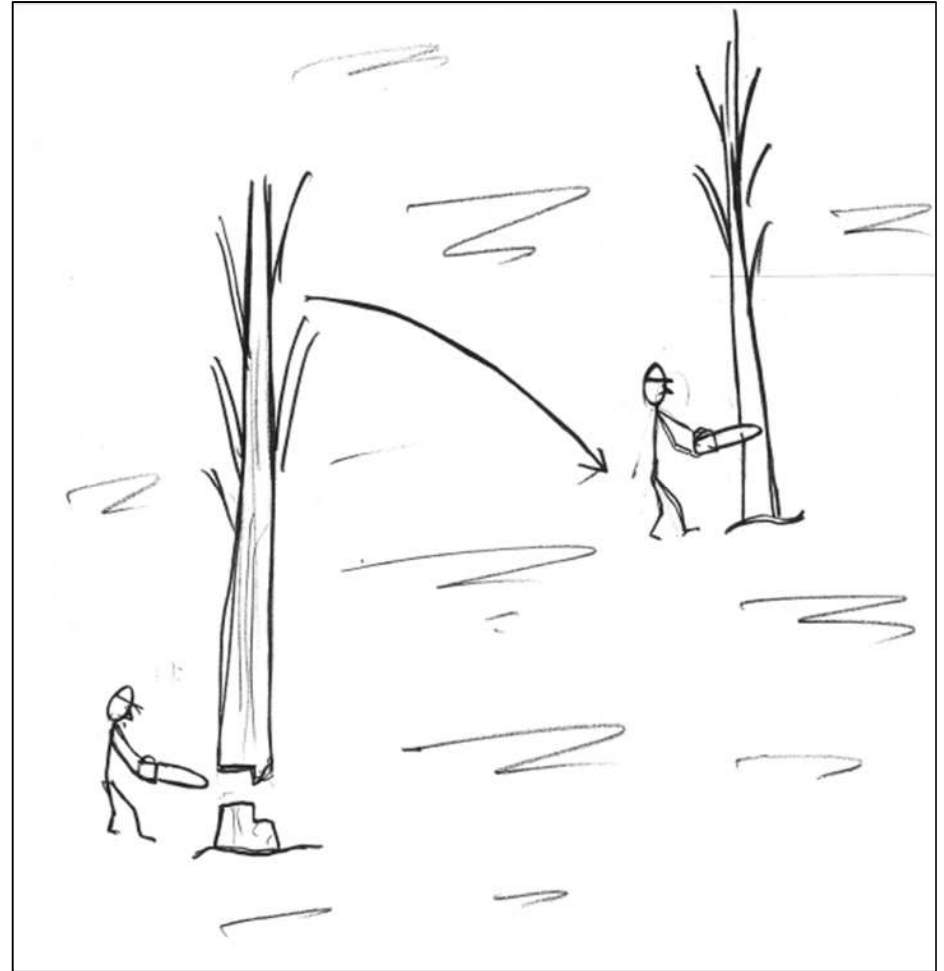
2人で伐倒作業中、1人が合  
図と確認をしないまま伐倒した  
ところ、伐倒木が他の伐倒作業  
者に激突したものの。

(66歳 経験6年)

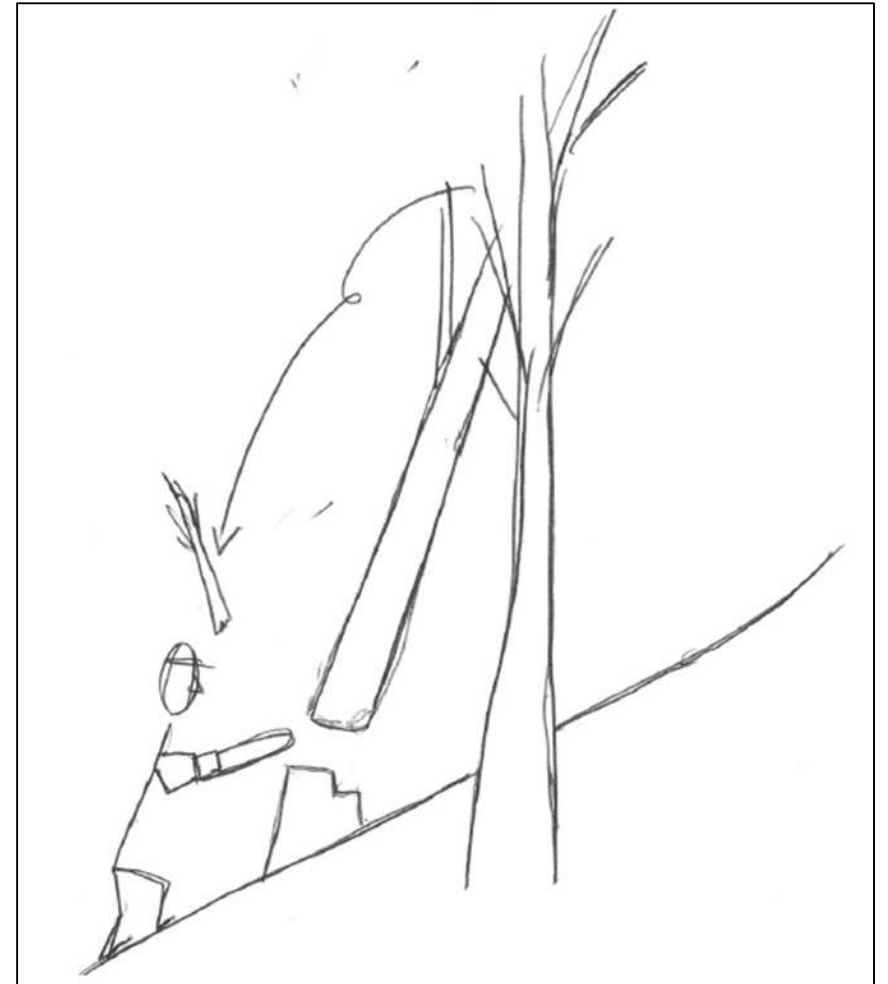
松（樹高28m 胸高直径32cm）を斜面上方に伐倒したところ、隣2mにある立木に当たって倒れたため枝（長さ1m 直径3cm）が落下し、伐倒作業者の顔を直撃したものの。

（41歳 経験18年）

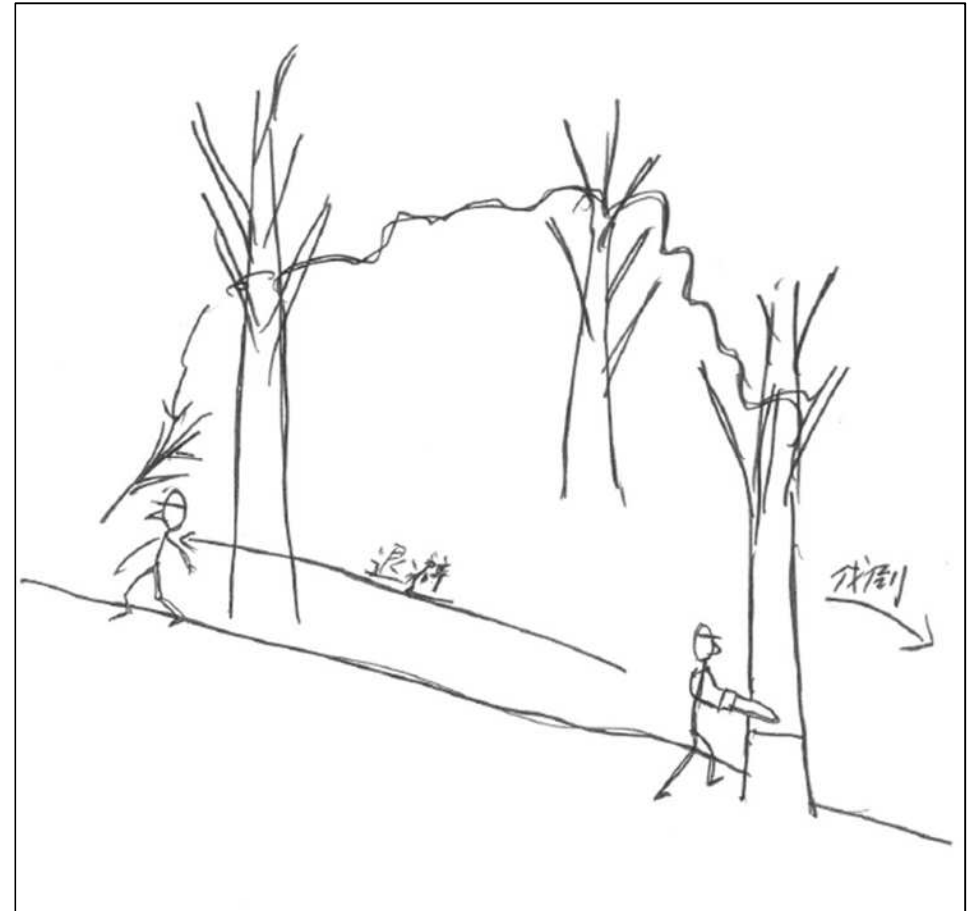
つるがらみの雑木を伐倒中、  
退避した場所につるが絡んだ  
枝（長さ 15 cm）が落ちて  
きて、足首に当たったもの。

（29歳 経験1年）

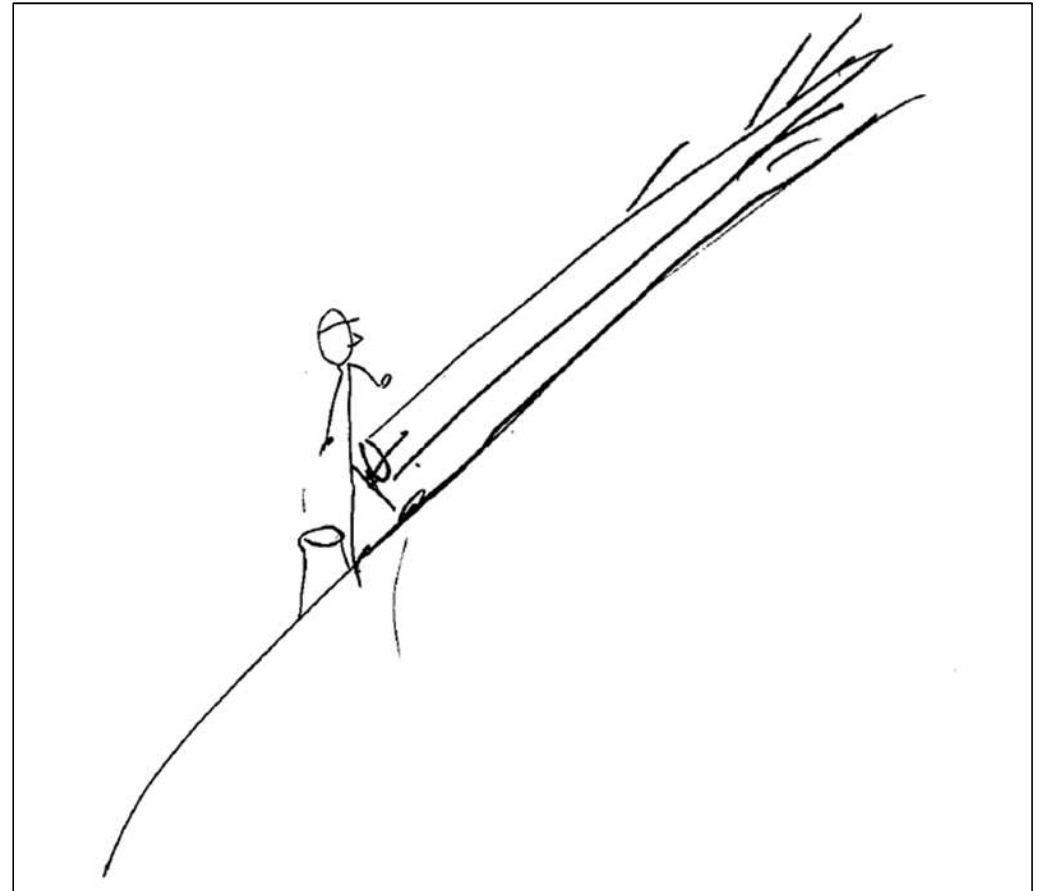
皆伐作業中、上方に伐倒したヒノキが滑り落ち、伐倒者の足に当たったもの。

(48歳 経験5年)

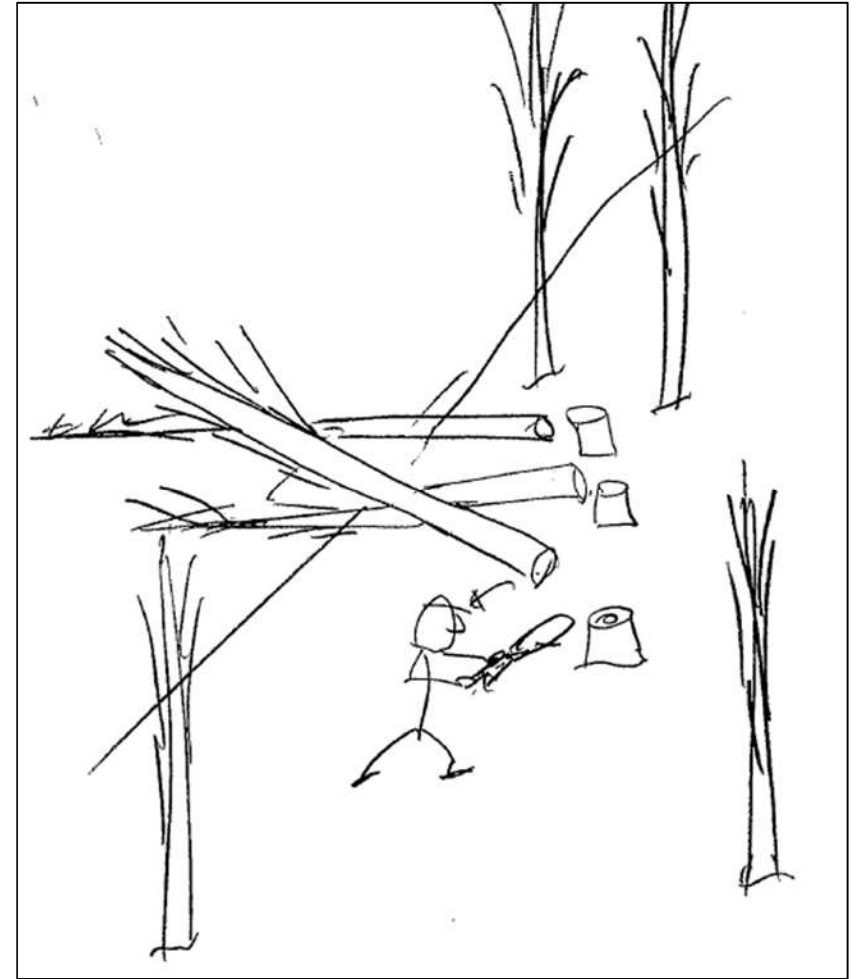
60度の斜面で下方に立木を  
伐倒したところ、足が滑り退避  
が遅れ、伐倒木が先に伐倒した  
木に当たり、元口が跳ねて顔面  
に当たったもの。

(60歳 経験22年)

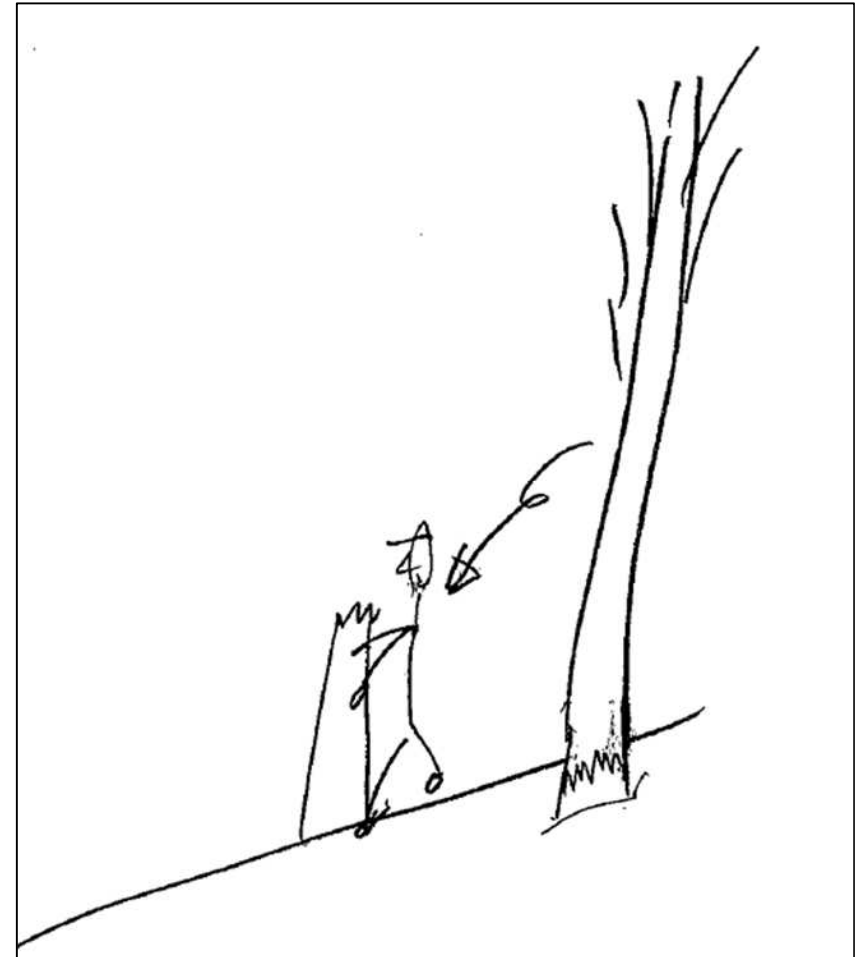
倒木の処理の打ち合わせ中、倒木を揺すったところ、2mほど離れた立木が根元から倒れてきて、背中に当たったもの。

(38歳 経験18年)

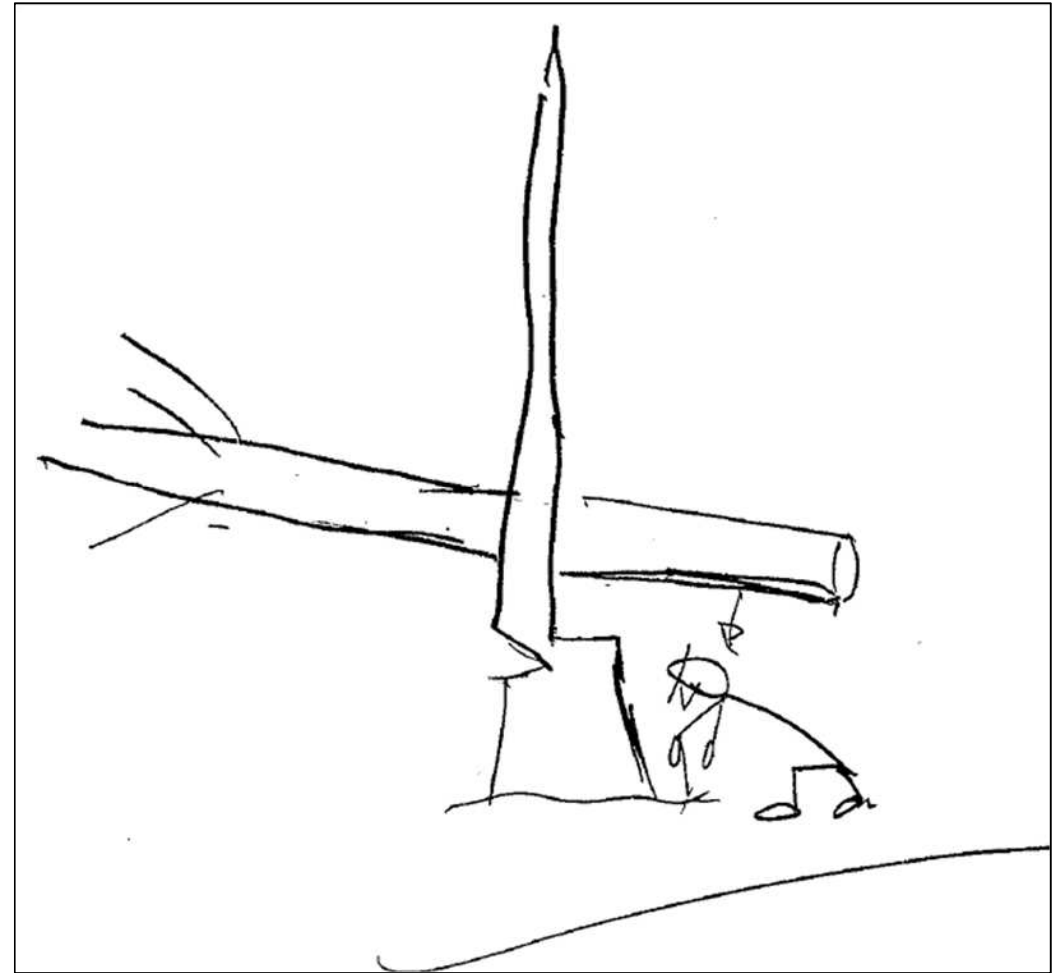
栗の木（胸高直径20cm 全長10m）を伐倒したところ、追い口を入れる途中、裂けて折れた木が、伐倒作業者の首に当たったもの。

（35歳 経験4年）

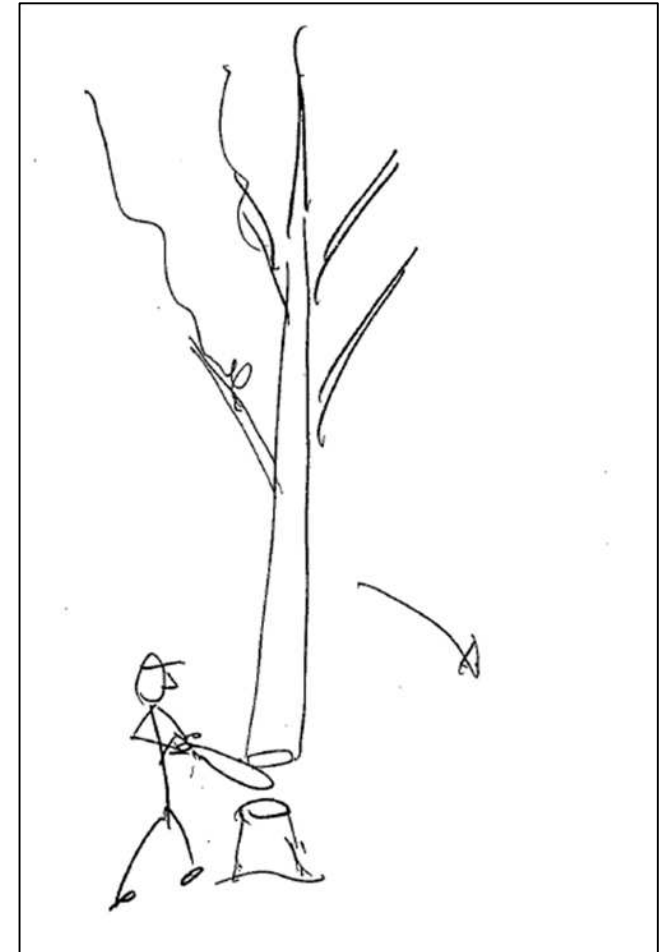
切捨て間伐作業中、ヒノキ（胸高直径20cm 樹高6m）を伐倒したところ、つるがかかっていたため50センチぐらいの枝が折れて落下し、首に当たったもの。

（56歳 経験16年）

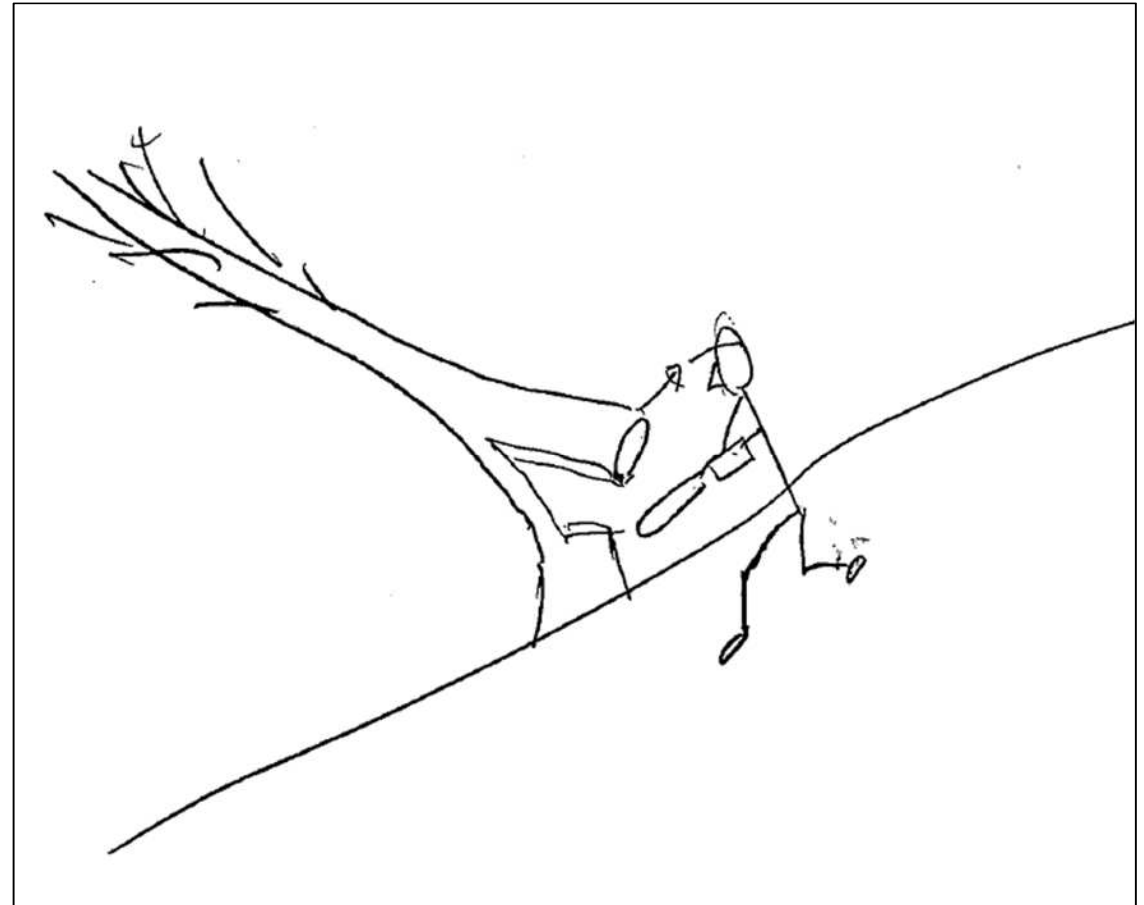
立木（雑木 直径25  
cm）を伐倒中、途中か  
ら木が裂けて跳ね、方に  
当たったもの。

（73歳 経験12年）

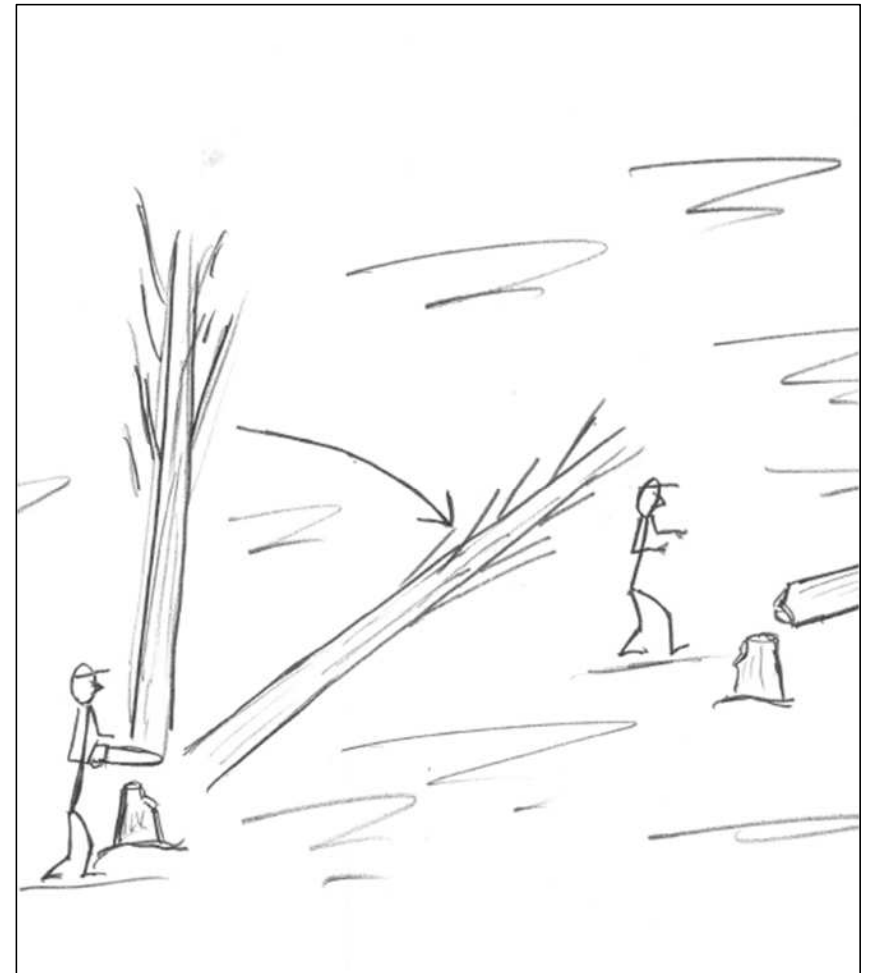
**間伐作業で、作業範囲が狭まったことから、伐倒方向や作業者の間隔を確認したが、死角になっていて確認できていない作業員の方向に伐倒してしまい、伐倒木が激突したものの。**

**（47歳 経験17年）**

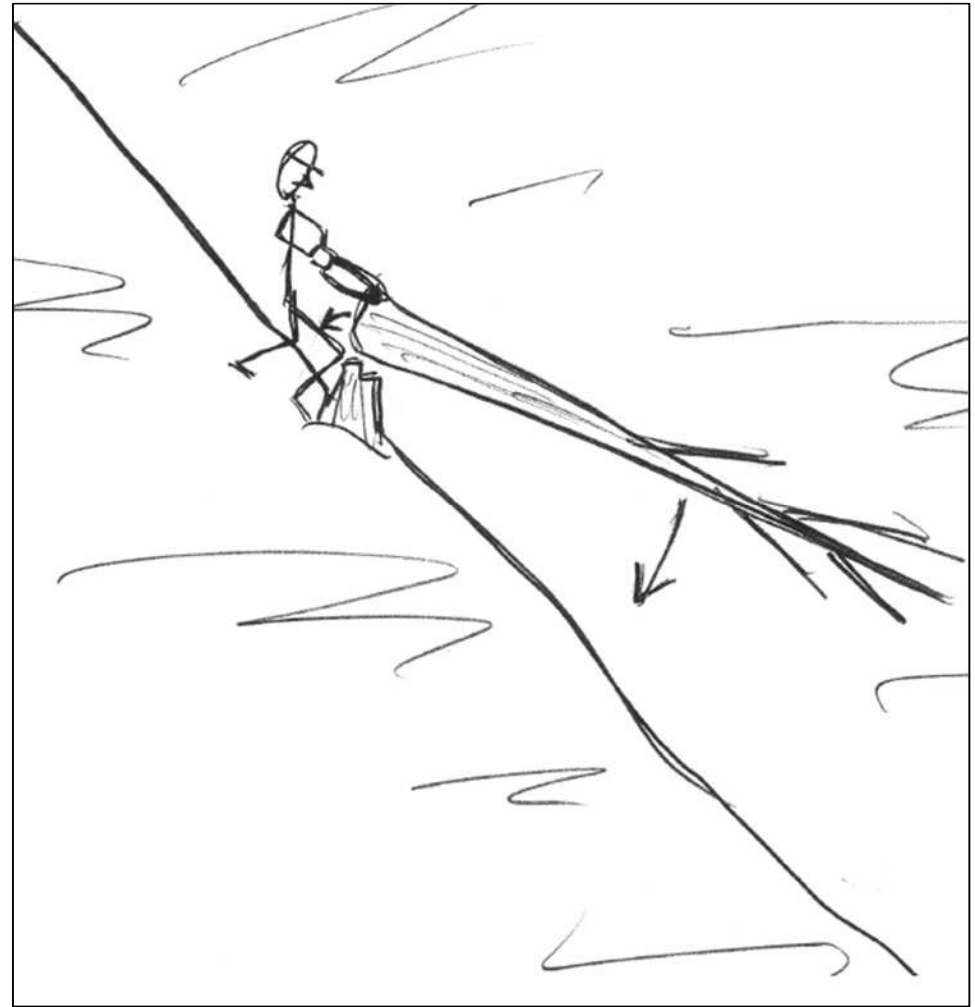
雑木を伐倒したところ、伐倒木がバウンドして足に当たったもの。

(45歳 経験2年)

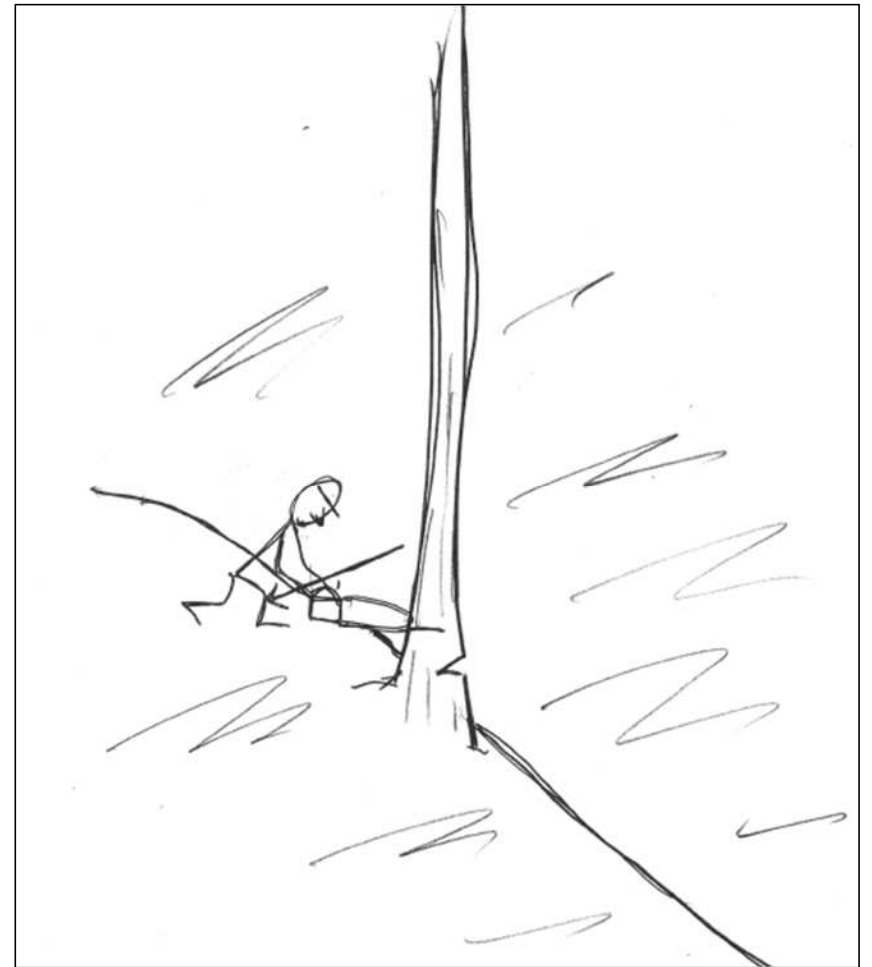
杉（樹高16m 胸高直径14cm）を伐倒中、受け口を入れ、追い口を入れたところ、チェーンソーのガイドバーが挟まり、外そうとしたところ元口が跳ねて足に当たったもの。

（62歳 経験9年）

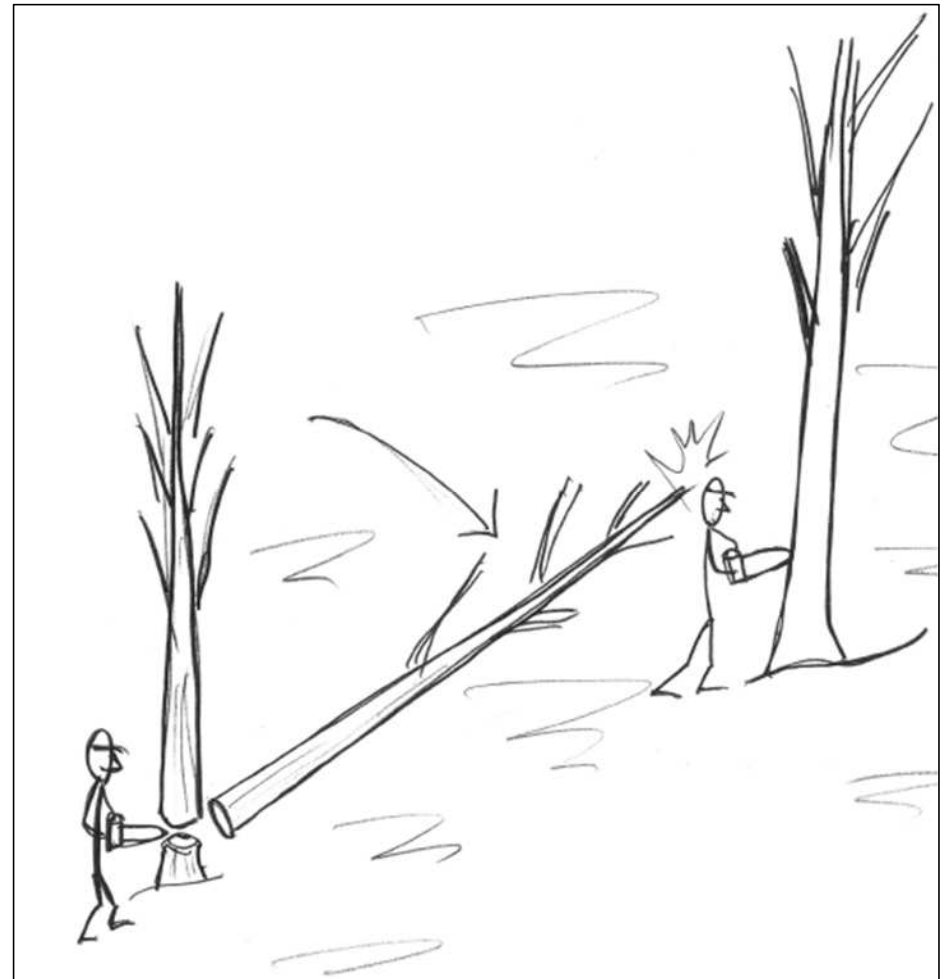
切捨て間伐作業において、枯れた杉（樹高15m 直径30cm）を伐倒したところ、伐倒木の先端が他の作業員に当たったもの。

（37歳 経験1.5年）

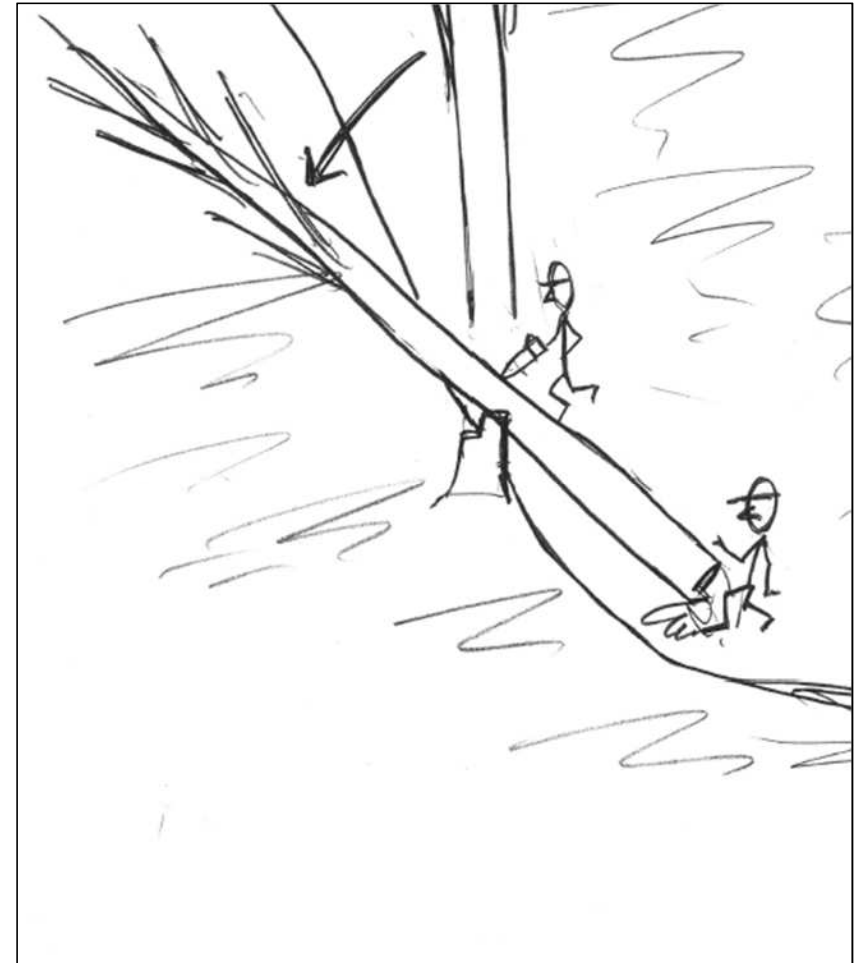
**立木を伐倒したところ、近く  
で荷掛け作業を行っていた他の  
作業員に伐倒木の元口が跳ねて  
当たったもの。**

**( 28歳 経験1年 )**

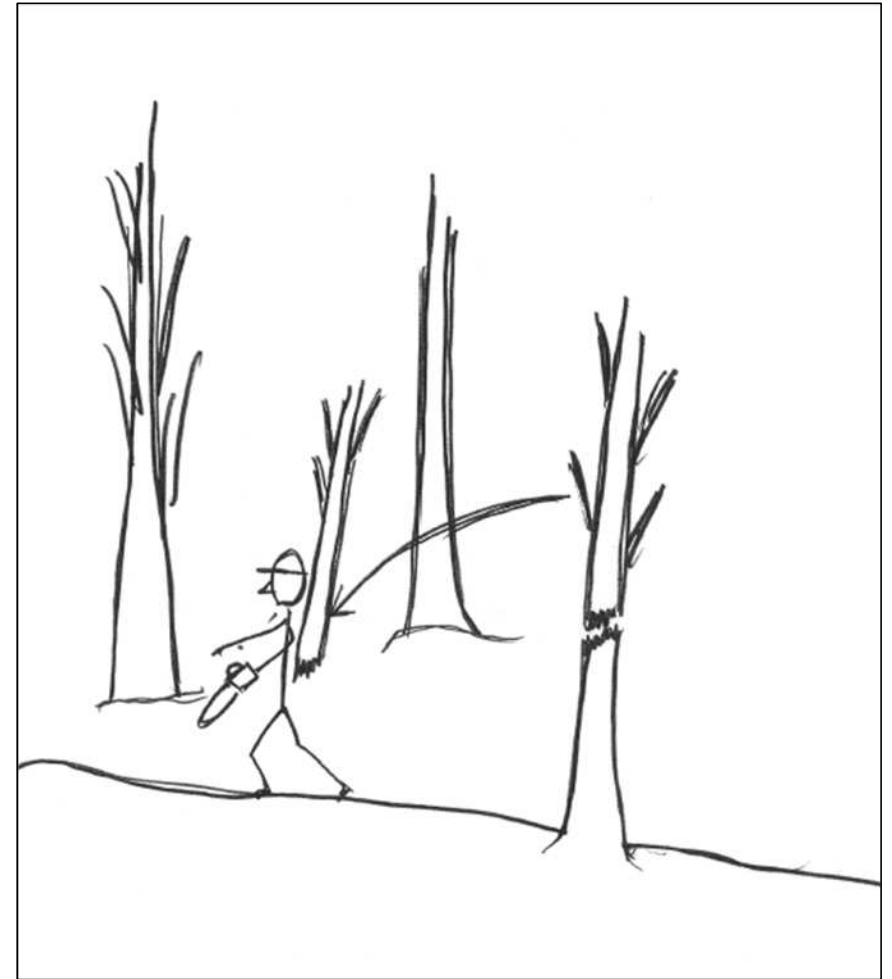
**雑木の伐採中、木の上にあった枯れ木が折れて落下し、作業者の背中に当たったもの。**

**（60歳 経験25年）**

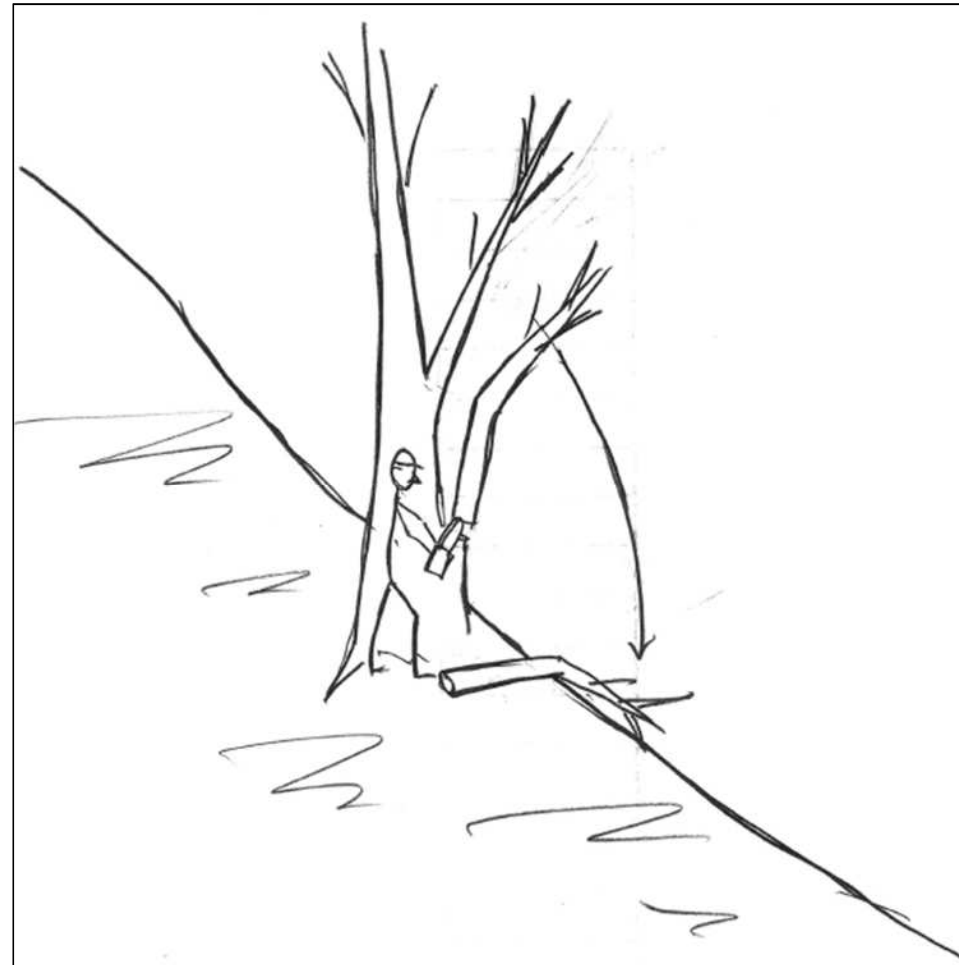
地拵え作業で、雑木（樹高10m 胸高直径20cm）を伐倒したところ、伐倒木の枝が地面に刺さり、その反動で伐倒木が跳ねて作業者の足に当たったもの。

（55歳 経験5年）

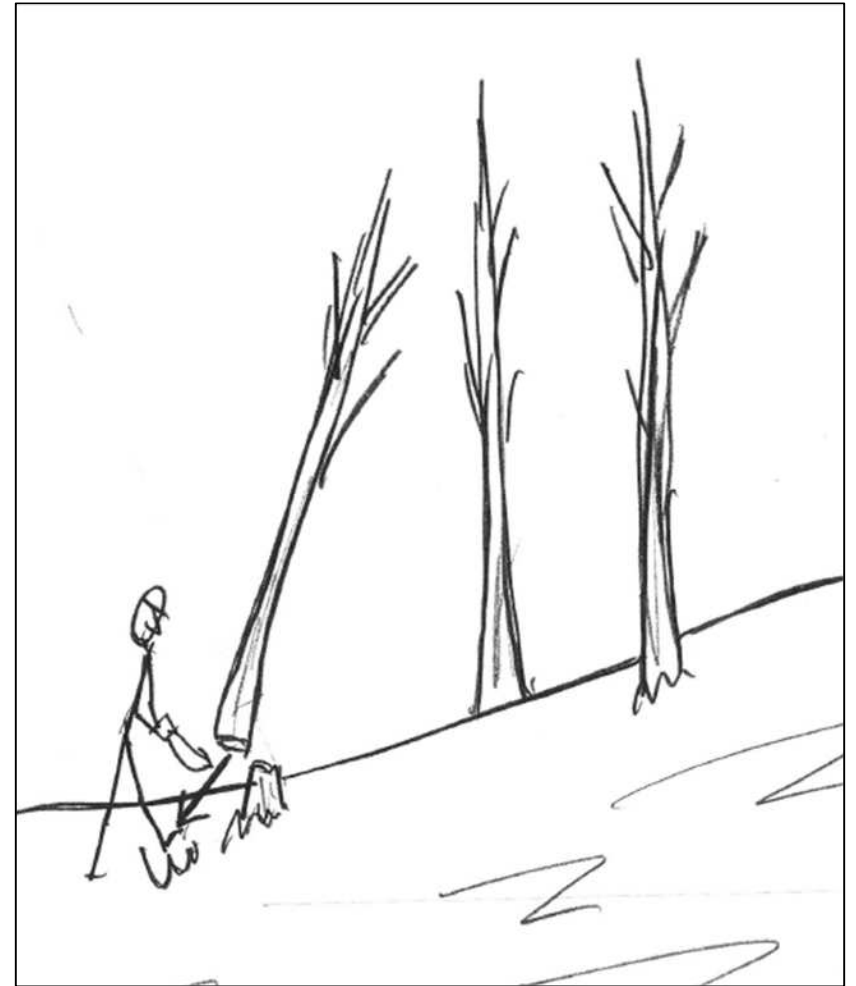
地拵え作業中、雑木（樹高15 m）斜面上方に伐倒したところ、元口が手前にずれてきて伐倒作業者の足首に当たったもの。

（58歳 経験25年）

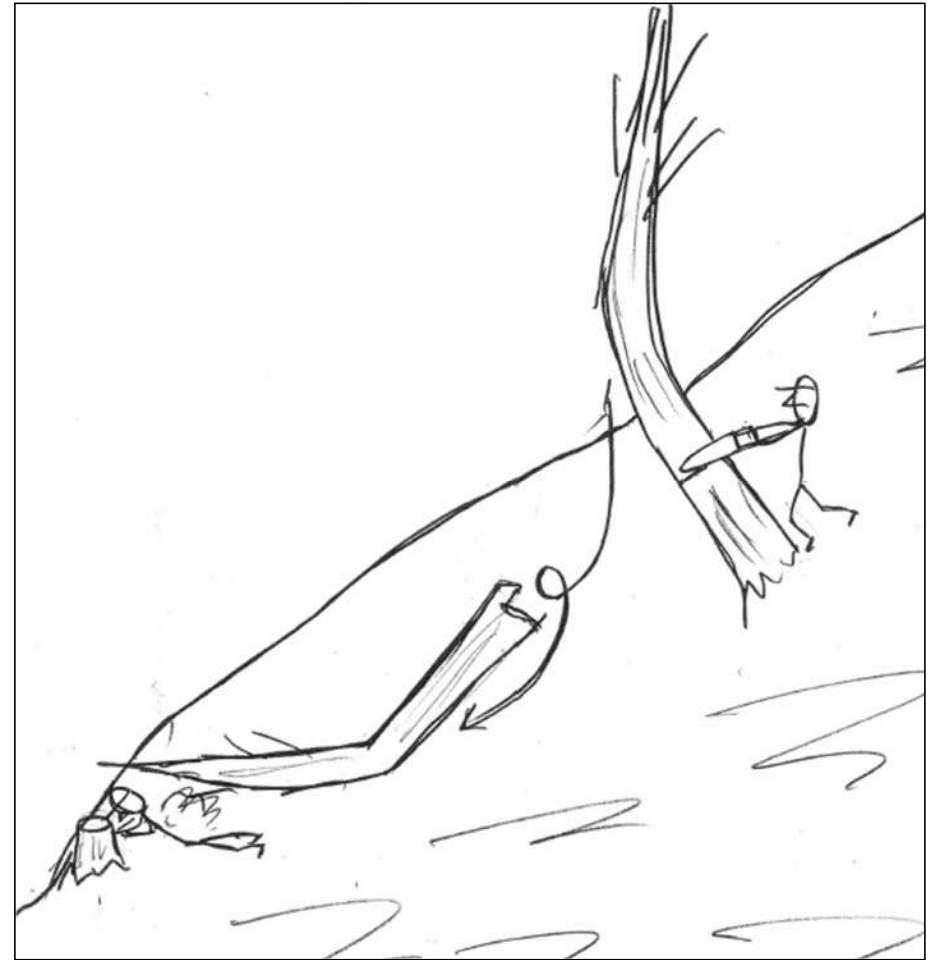
間伐作業中、伐倒した木が曲がっていたため、伐倒方向が変わり斜面を滑り落ち、下方にいた他の伐倒作業員の背中に当たったもの。

(76歳 経験10年)

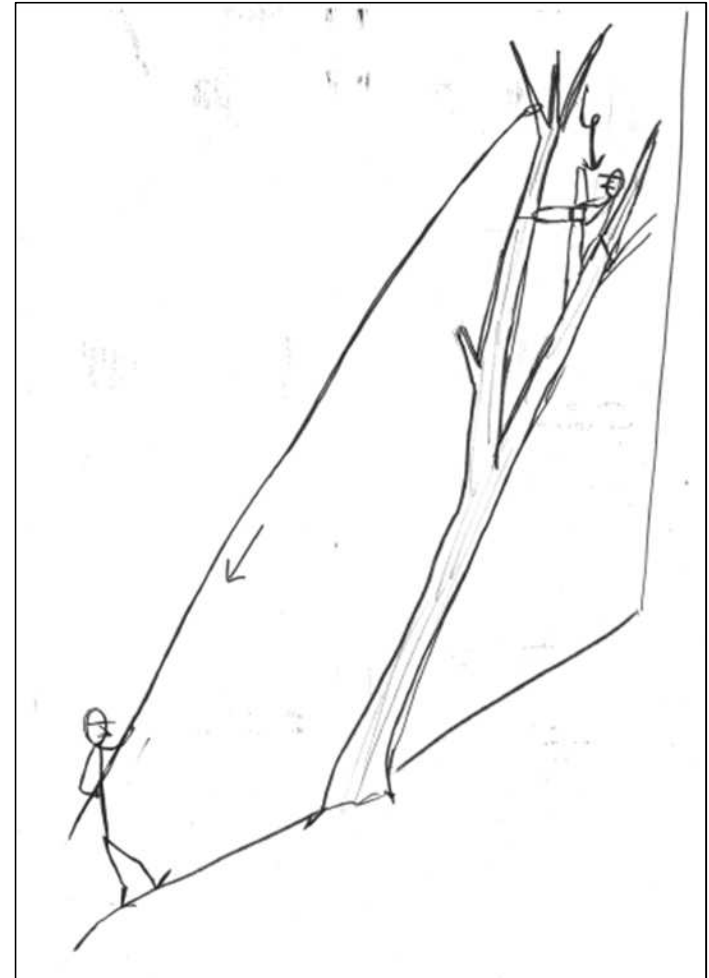
高木の間伐採で、幹を高さ  
10mから切り落とそうと伐倒  
方向からロープで引っ張ってい  
たが、切った幹が真下に落下し  
伐採作業者に当たったもの。

(62歳 経験17年)

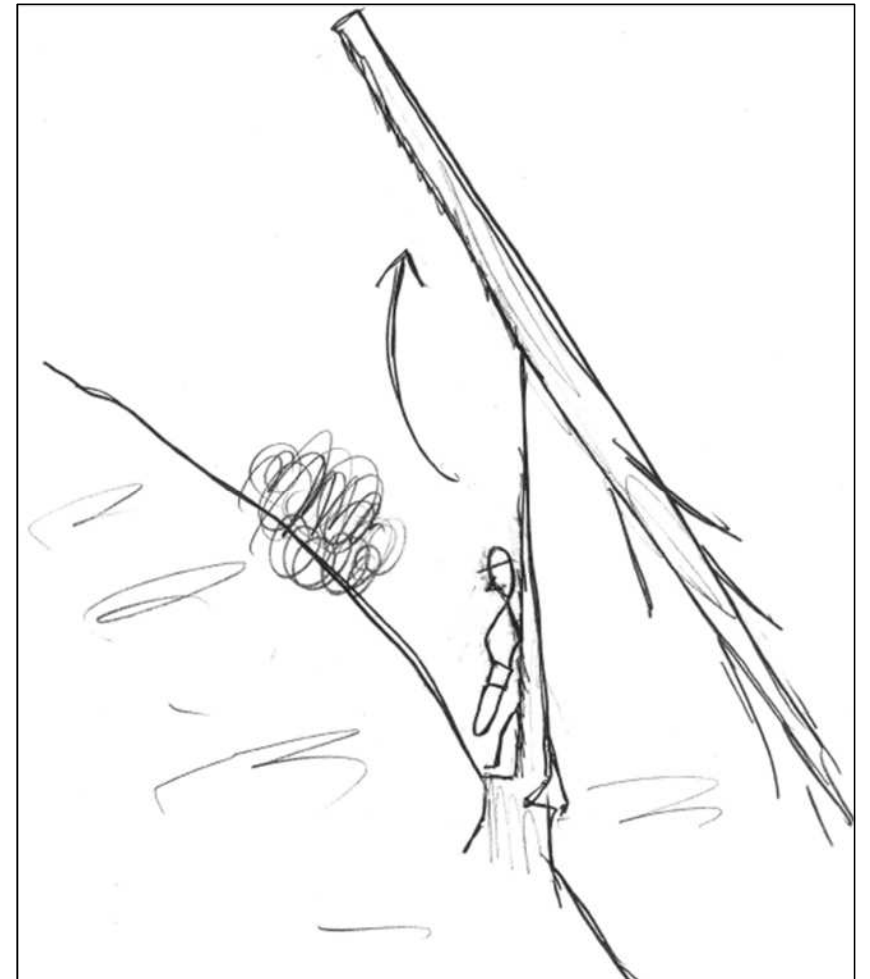
地拵え作業中、ナラの木（樹高約14m）を横方向に伐倒しようとしたところ、追い口の角度が悪く2～3mほど裂けて倒れたため、根元部分が滑り落ちて作業者の足に当たったもの。

（48歳 経験10年）

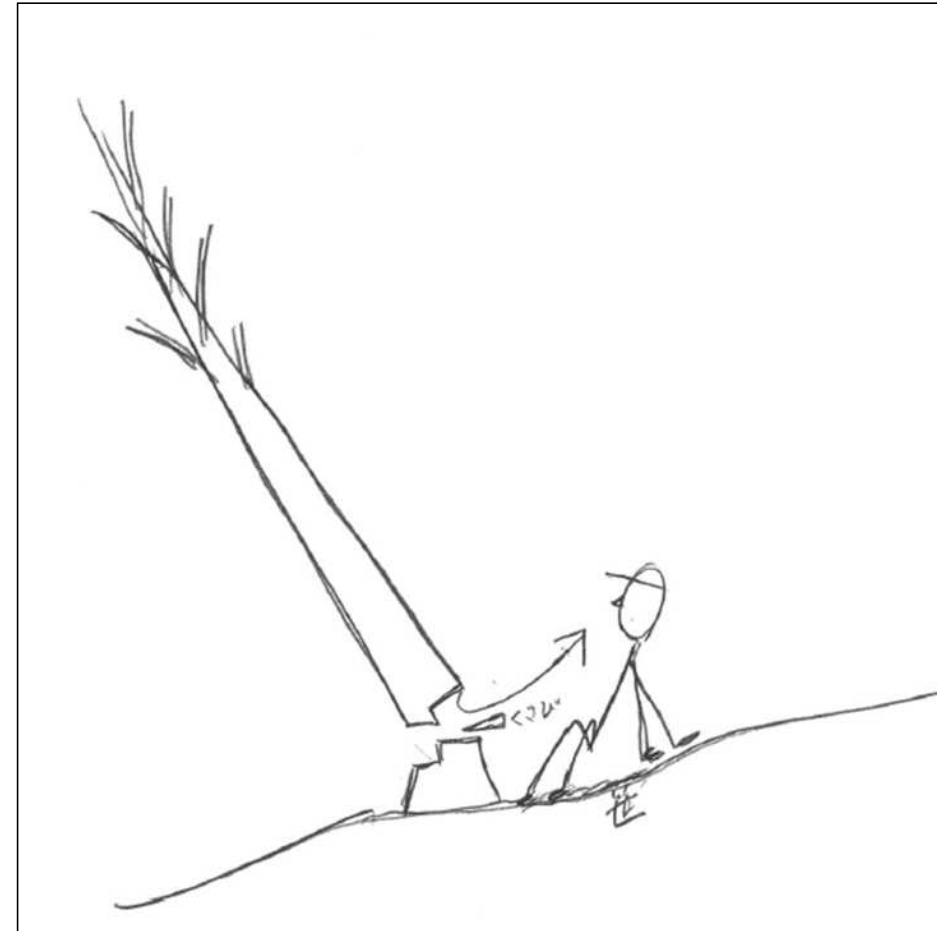
**立木（杉）の伐倒作業中、くさびを打って立木が倒れだしたため、退避しようとしたところ足元の笹でバランスを崩し、そこに伐倒木の元口が跳ねて伐倒作業者の身体に当たったもの。**

**（ 3 2 歳 経 験 1 0 年 ）**

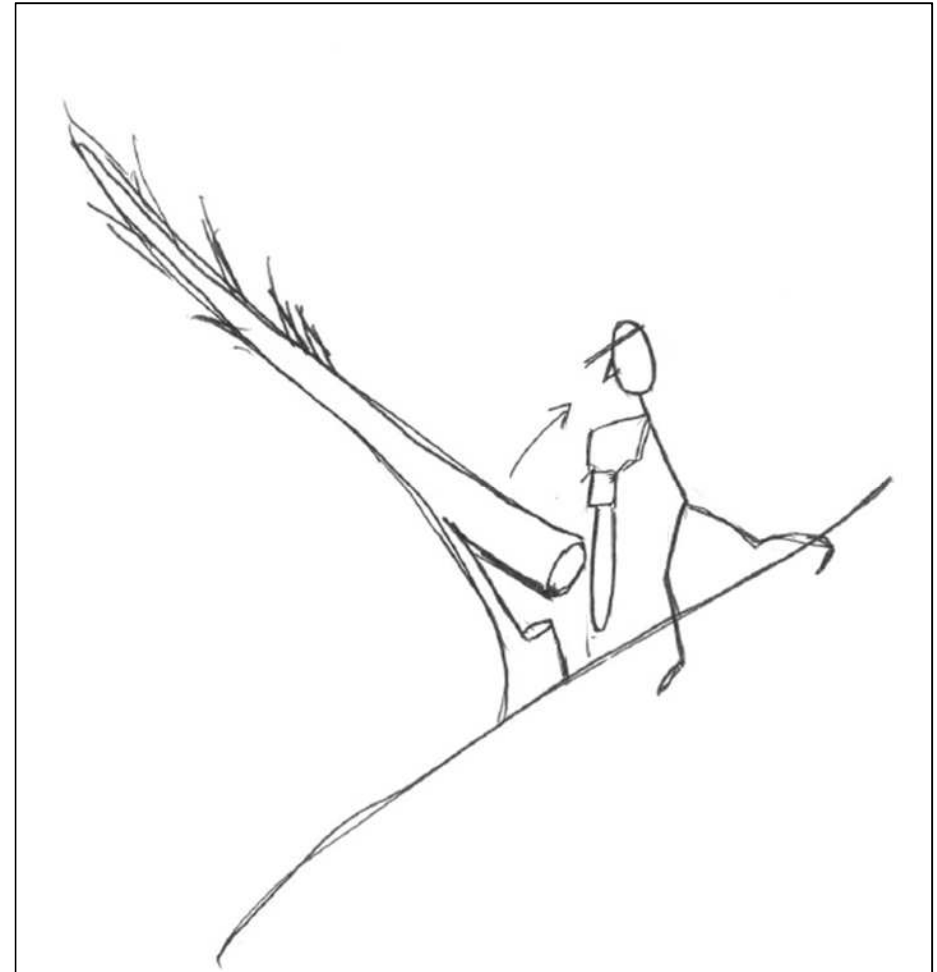
**ナラの木を伐倒作業中、木が  
裂け、伐倒業者の身体に当  
たったもの。**

**( 4 4 歳 経 験 6 か 月 )**

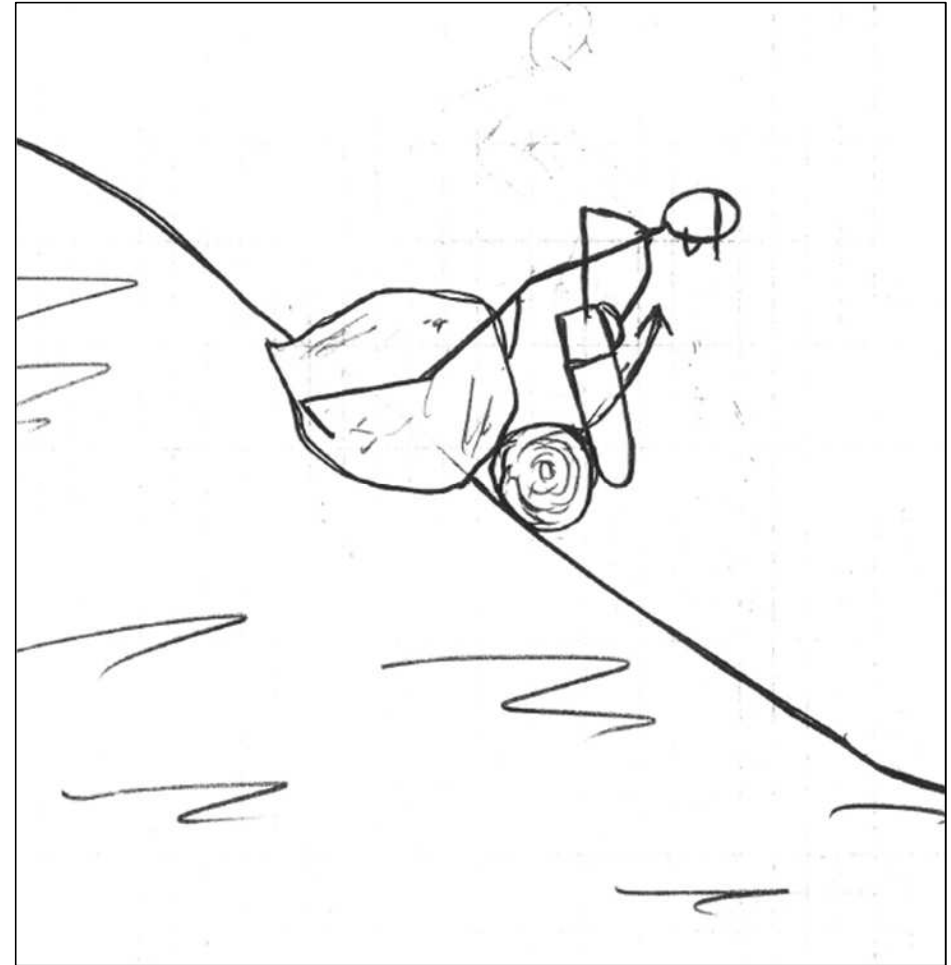
伐倒木の造材作業中、玉切り  
した材が跳ね上がり、胸に当  
たったもの。

(55歳 経験7年)

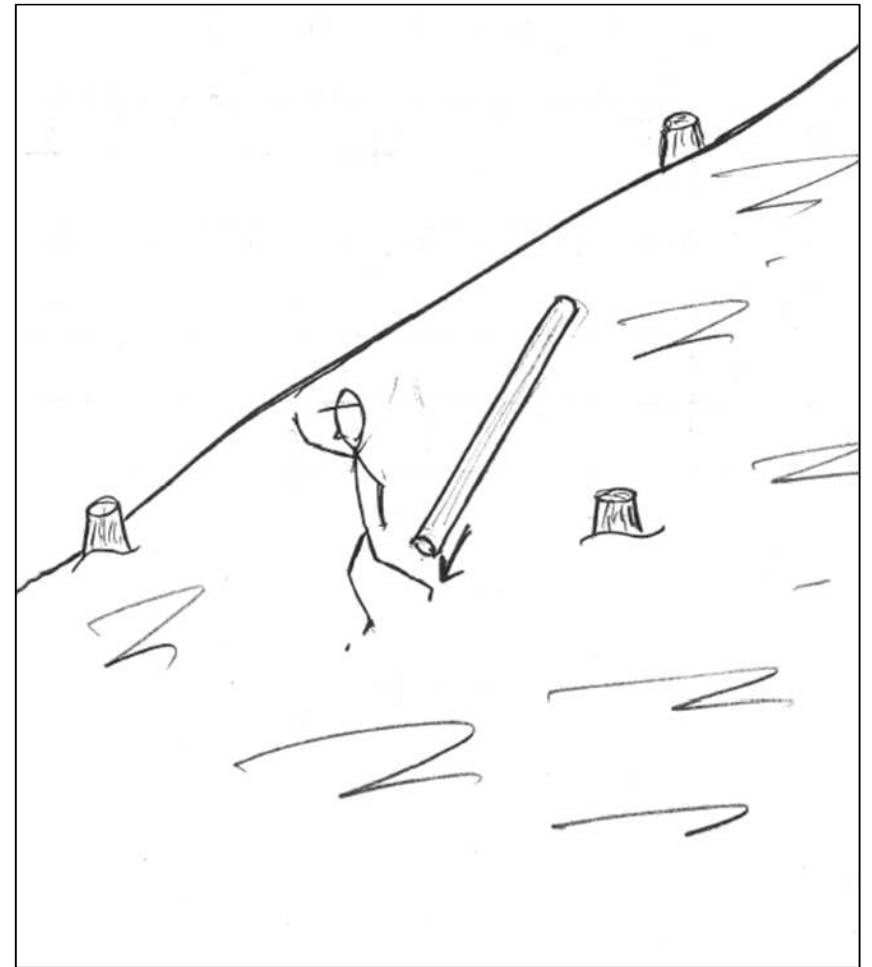
玉切り作業中に、材が足の上  
に落ちてきたもの。

(58歳 経験38年)

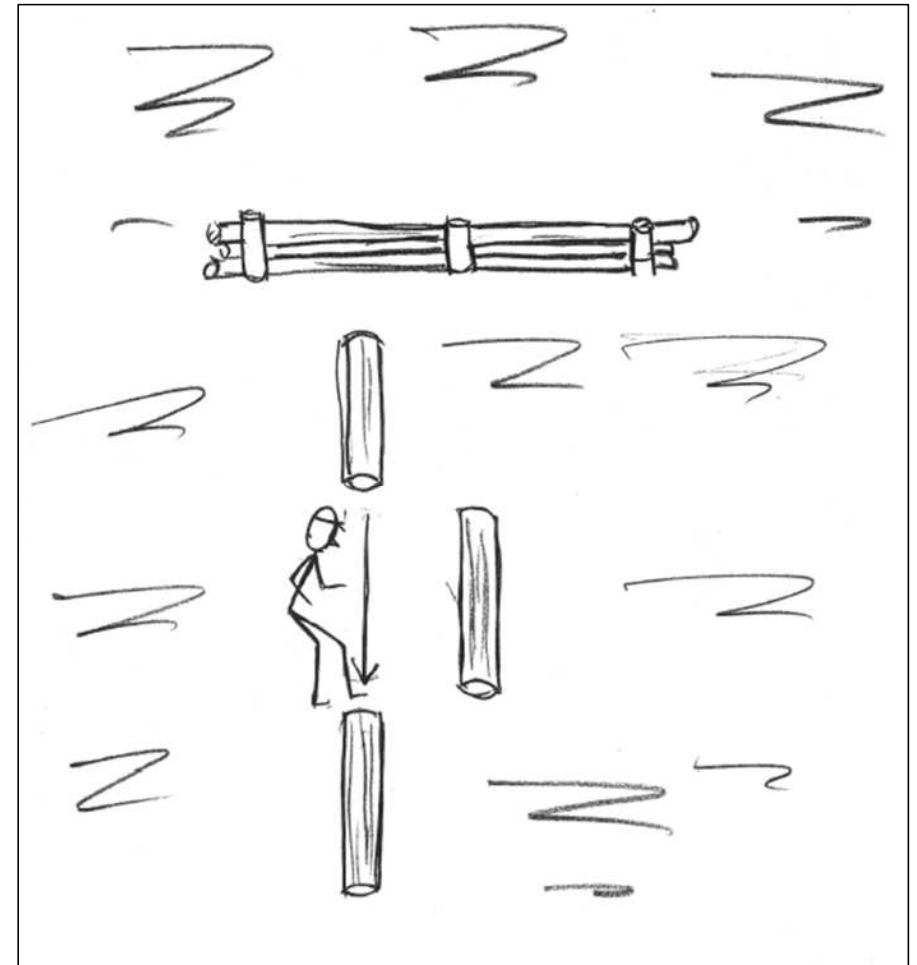
地拵え作業中、斜面方向に倒れていた枯れ松を3つに玉切りし、真ん中の部分を移動させていたところ、玉切りした上部の部分が滑り落ちてきて、下部の部分との間に足を挟まれたもの。

(30歳 経験8年)

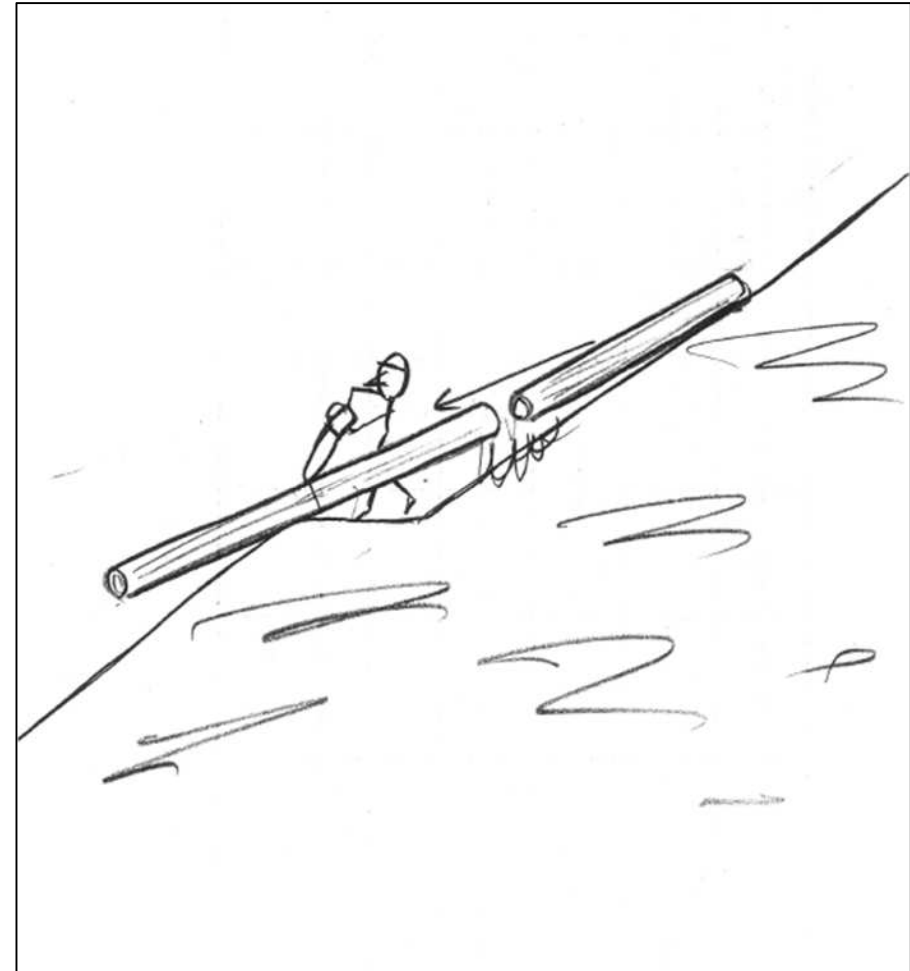
間伐作業中、段差のある斜面で玉切りしたところ、材が跳ねて上方にあった処理済みの材に当たって滑落し、作業者の膝に当たったもの。

(46歳 経験2か月)
