# 作業別の災害事例

# 伐倒作業

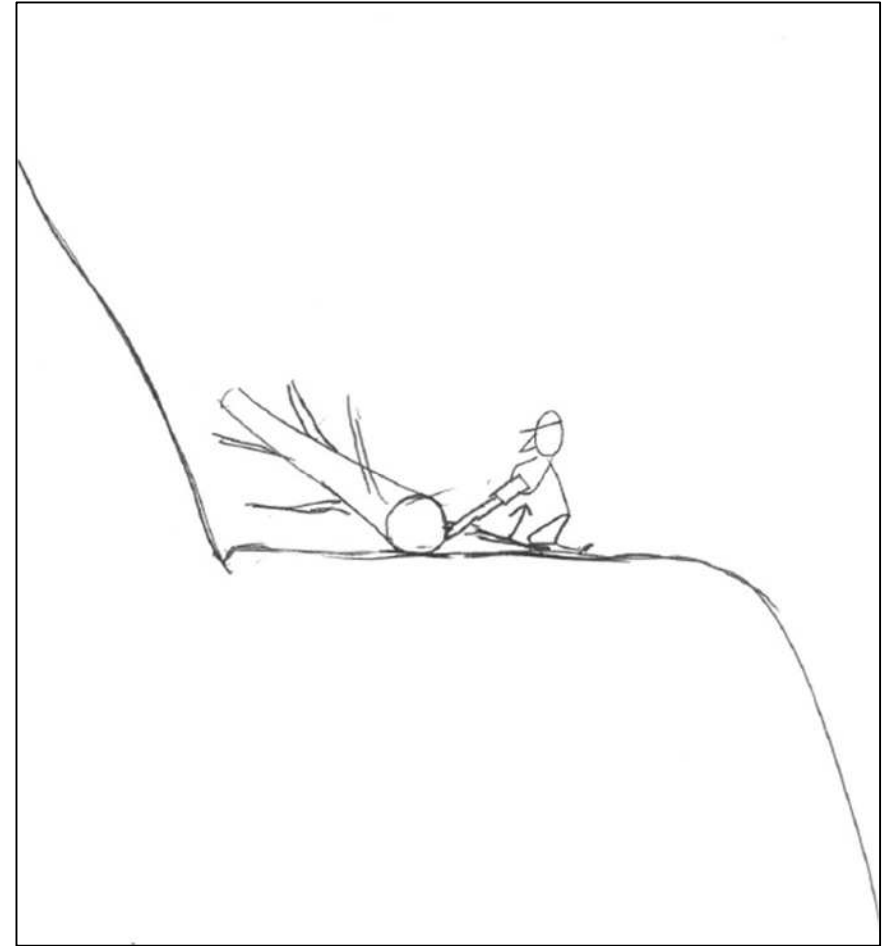
**立木の伐採作業中、道路に伐倒した杉の枝を切断したところ、枝が跳ねて作業者の足に当たったもの。**

**(32歳 経験10年)**

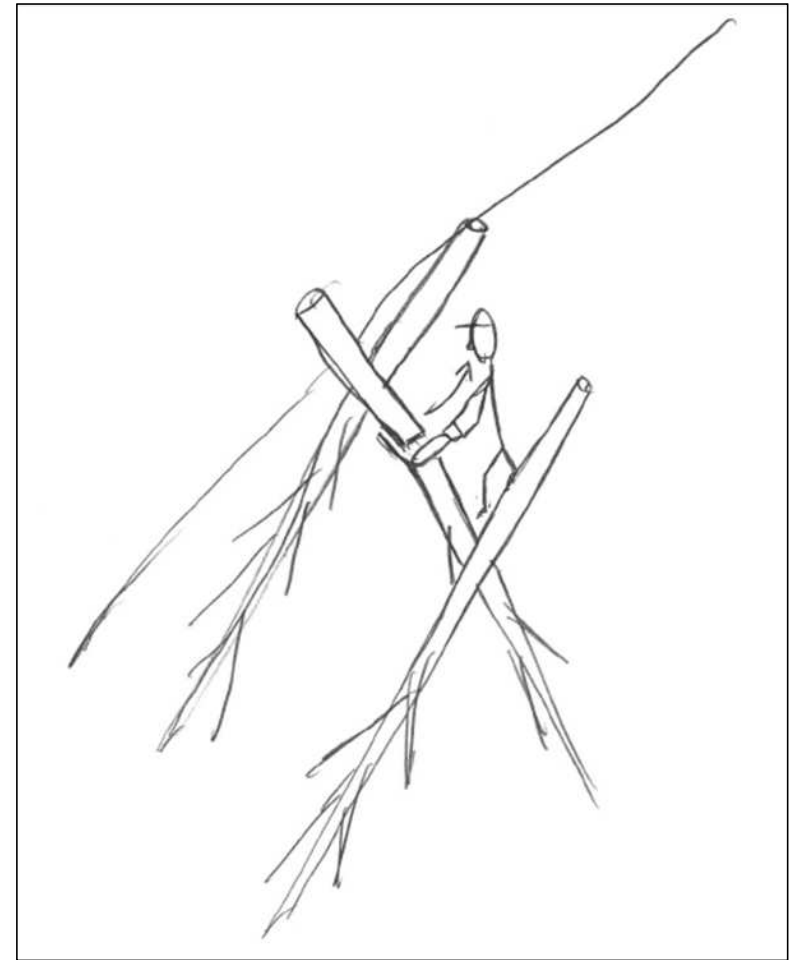
重なっていた伐倒木を荷掛け  
しやすいようにチェーンソーで  
玉切りしたところ、途中で木が  
裂けて跳ね上がり作業者の顎に  
当たったもの。

(38歳 経験7年)

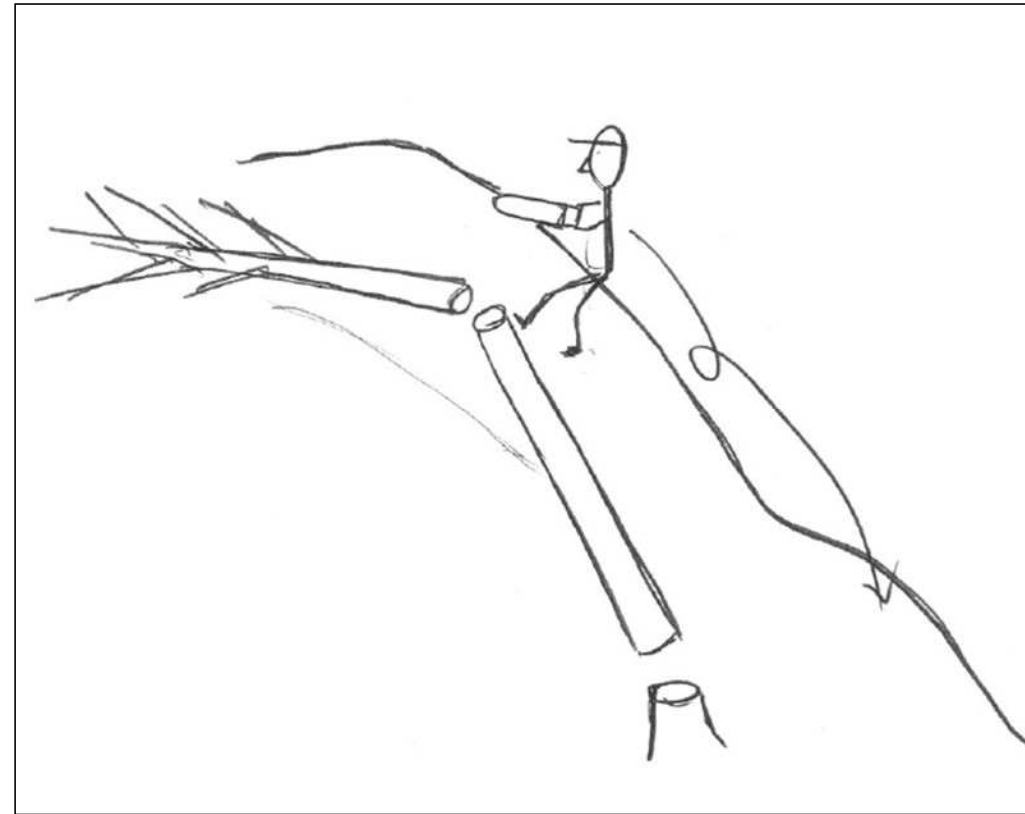
斜度40度の斜面で、伐倒したヒノキ（樹高15m 胸高直径10cm）を斜面から浮き上がった状態であったので、地面に着けよう玉切ったところ、伐倒木が動いたことでバランスを崩し、転倒して2mほど滑り落ちたもの。

（66歳 経験18年）

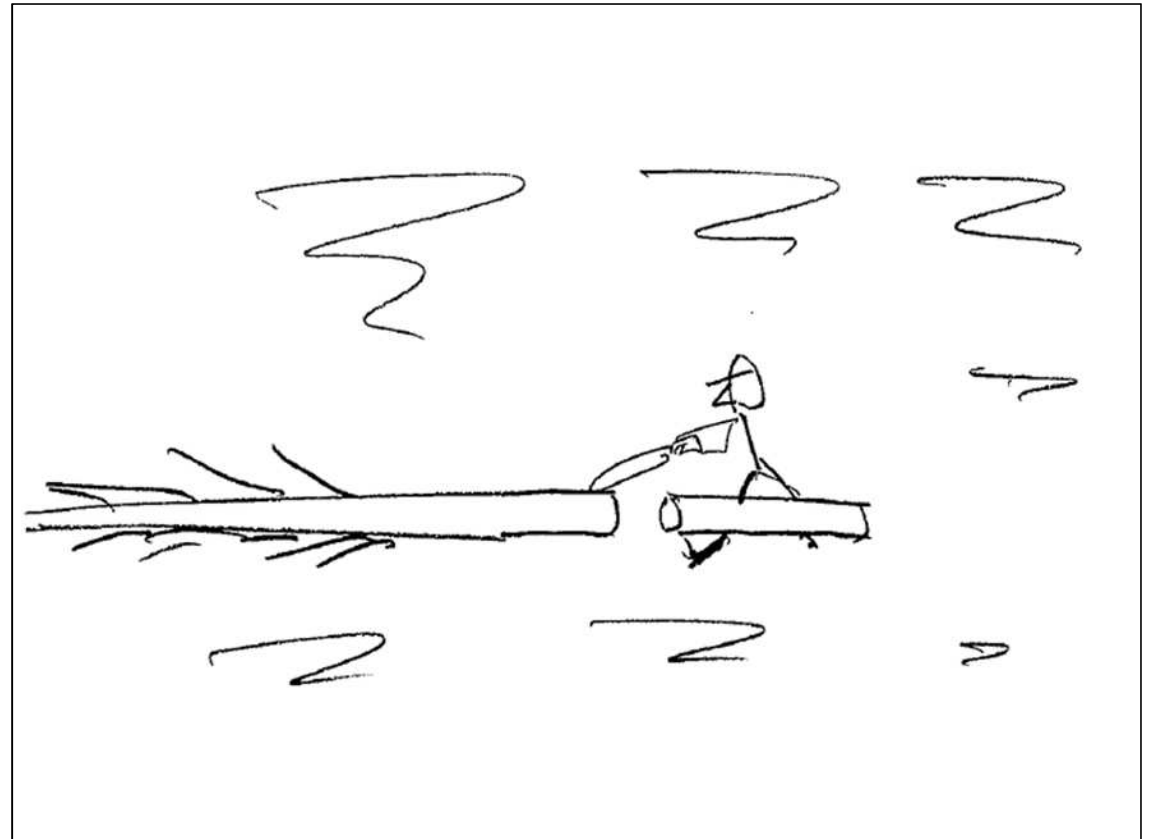
伐倒木をチェーンソー  
で玉切りしていたところ、  
玉切りした材が足の上に  
落ちたもの。

(67歳 経験4年)

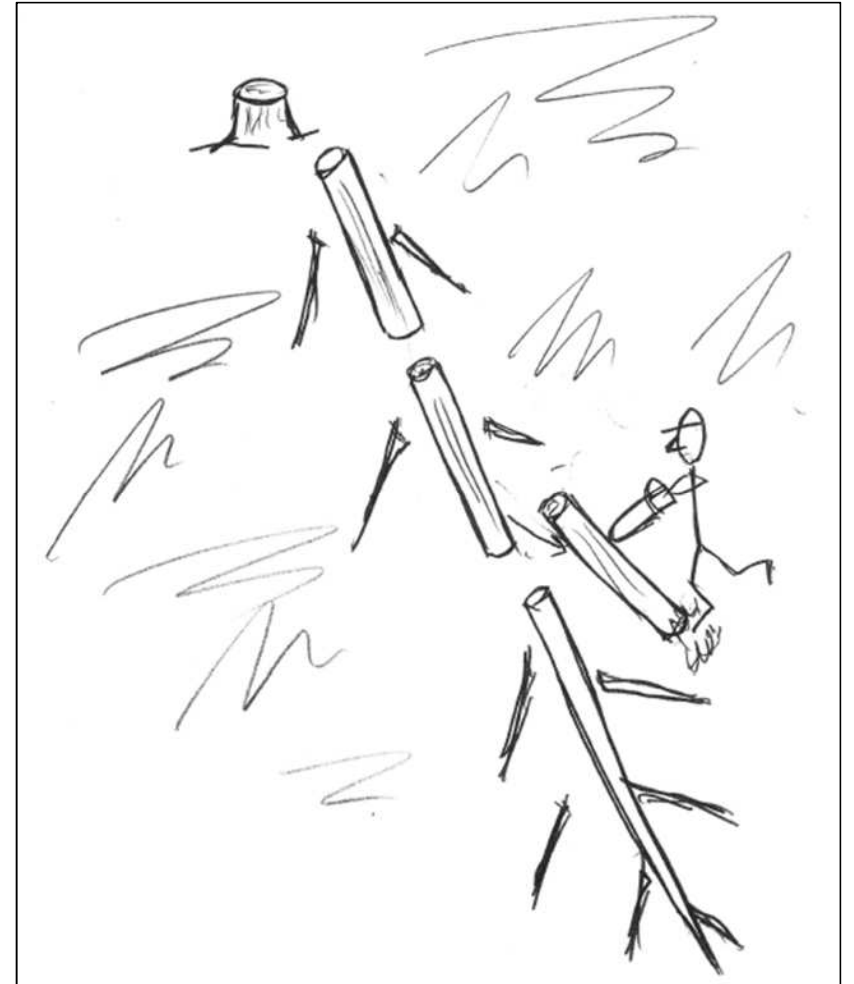
元曲がりのヒノキ（胸高直径30cm）を斜面下方に伐倒し枝払い・玉切りを行ったところ、玉切した木が滑り落ち作業者の足指に当たったもの。

（54歳 経験7年）

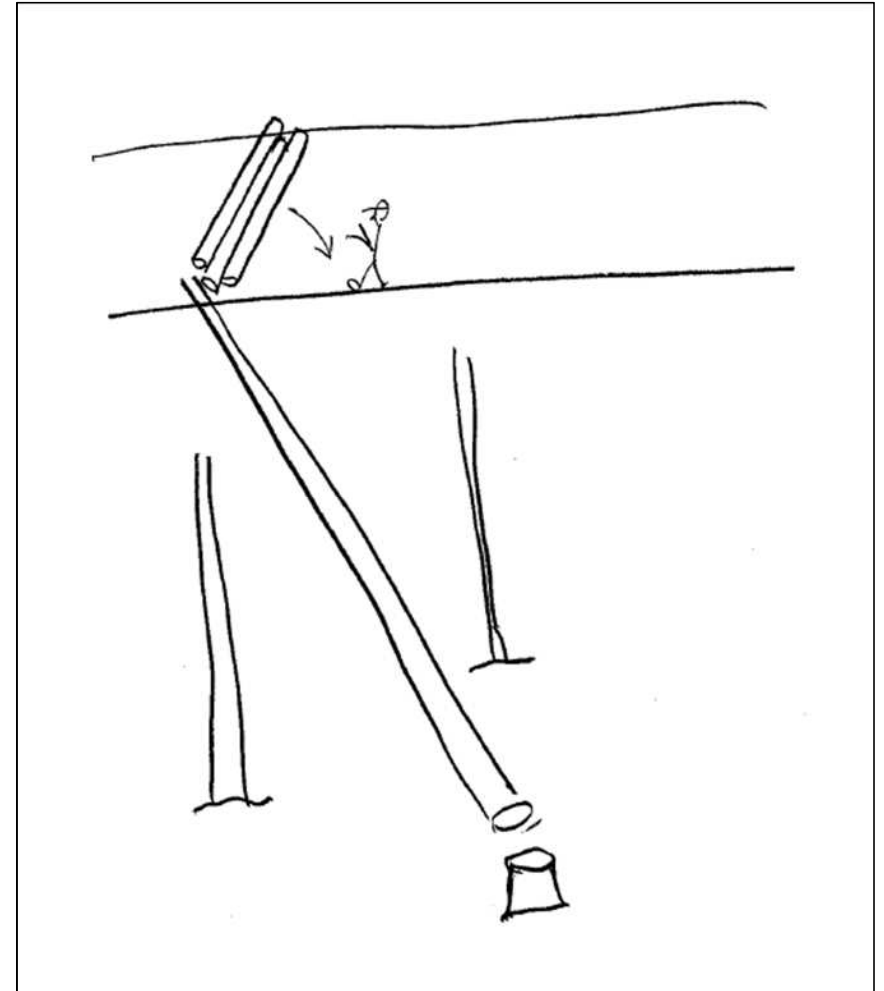
立木を伐採したところ、集積  
していた玉切り材に当たり、反  
転した玉切り材が足首に当たっ  
たもの。

( 7 2 歳 経 験 1 5 年 )

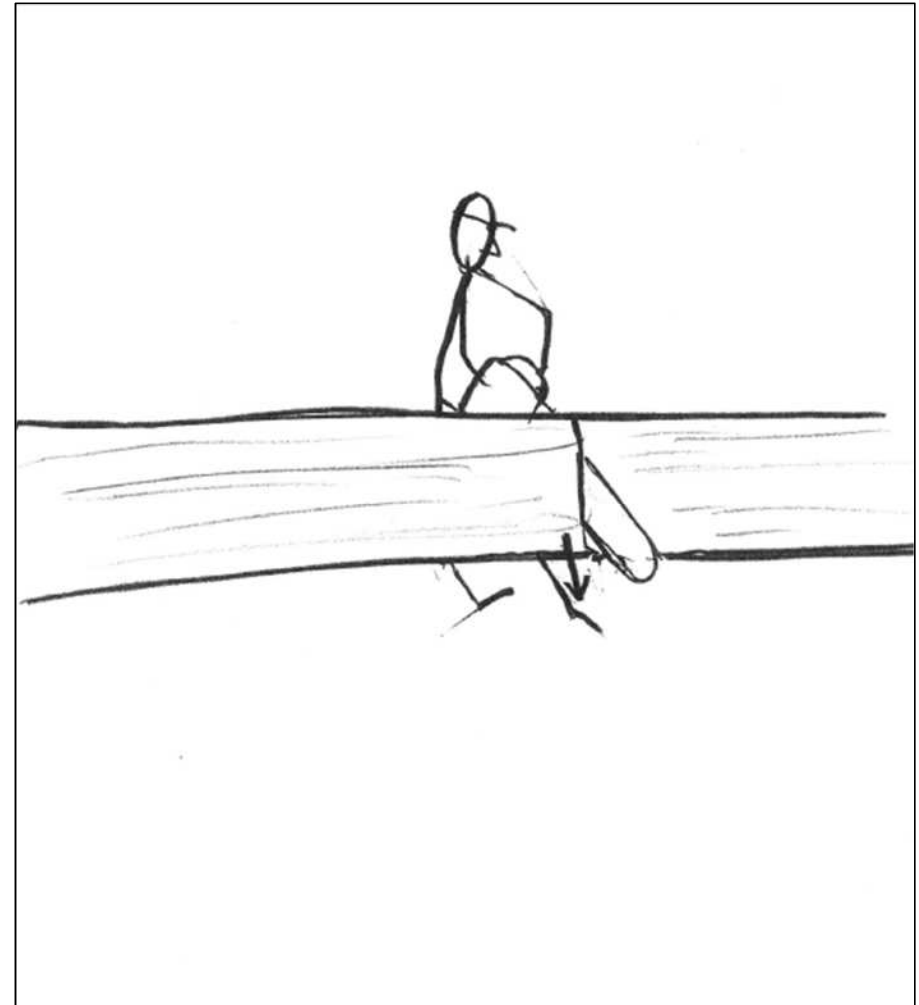
玉切り作業中、チェーンソーのガイドバーが挟まったため、抜こうとしたところ、玉切りした木が落下し足に当たったもの。

( 4 7 歳 経験 8 年 )

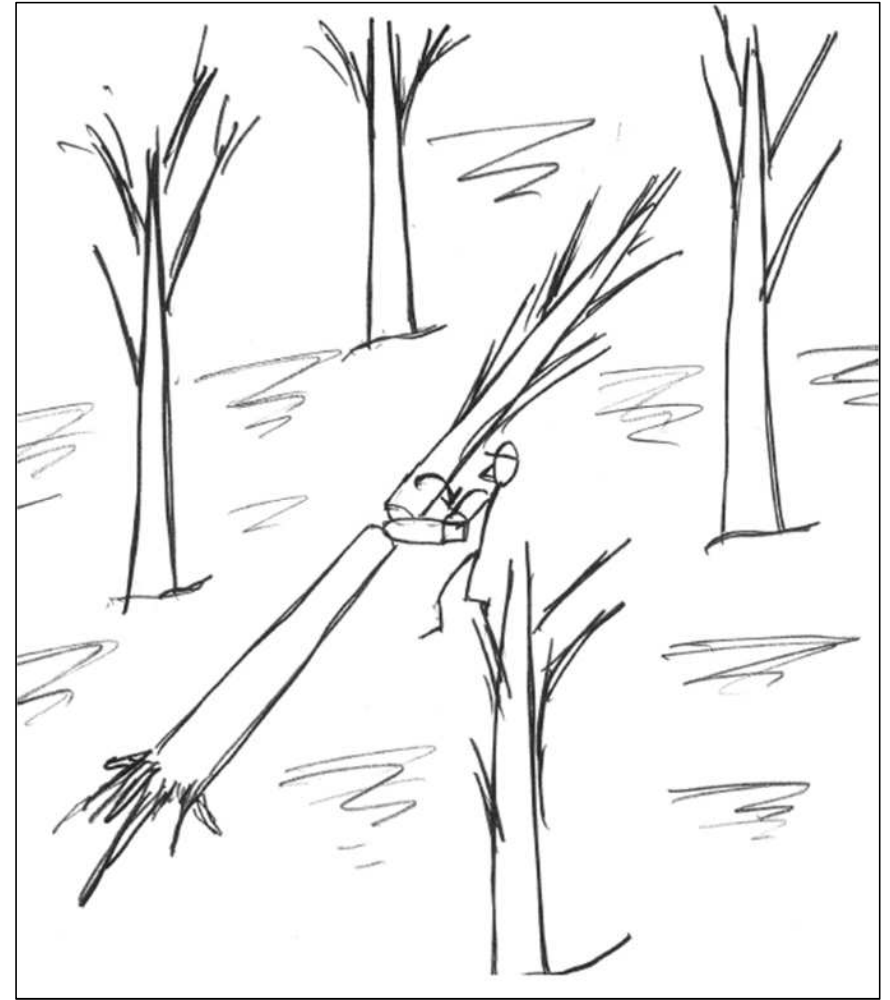
根ごと倒れていた木の根元を  
チェーンソーで切断したところ、  
木が横に動き胸に当たったもの。

( 4 4 歳 経験 2 年 )

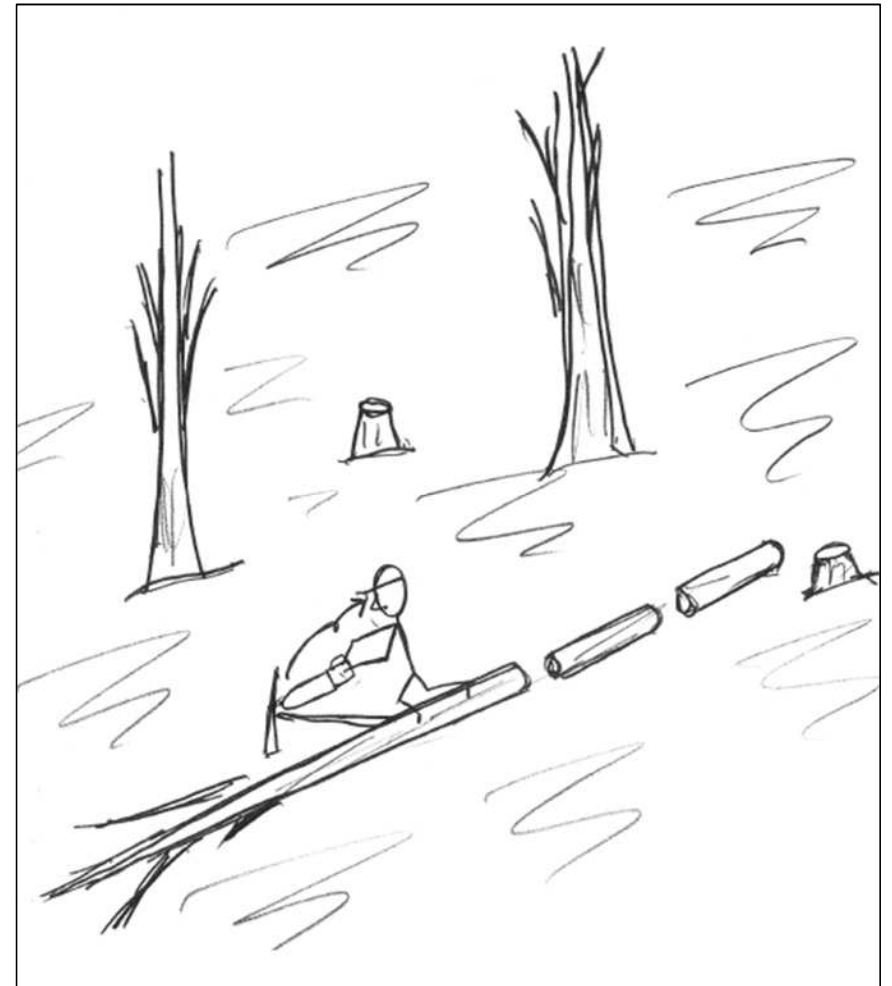
伐倒木の枝打ちをチェーンソーで行っていたところ、先に切っていた枝を一緒に切ってしまう、その端が飛んで目に当たったもの。

( 6 2 歳 経験 4 年 )

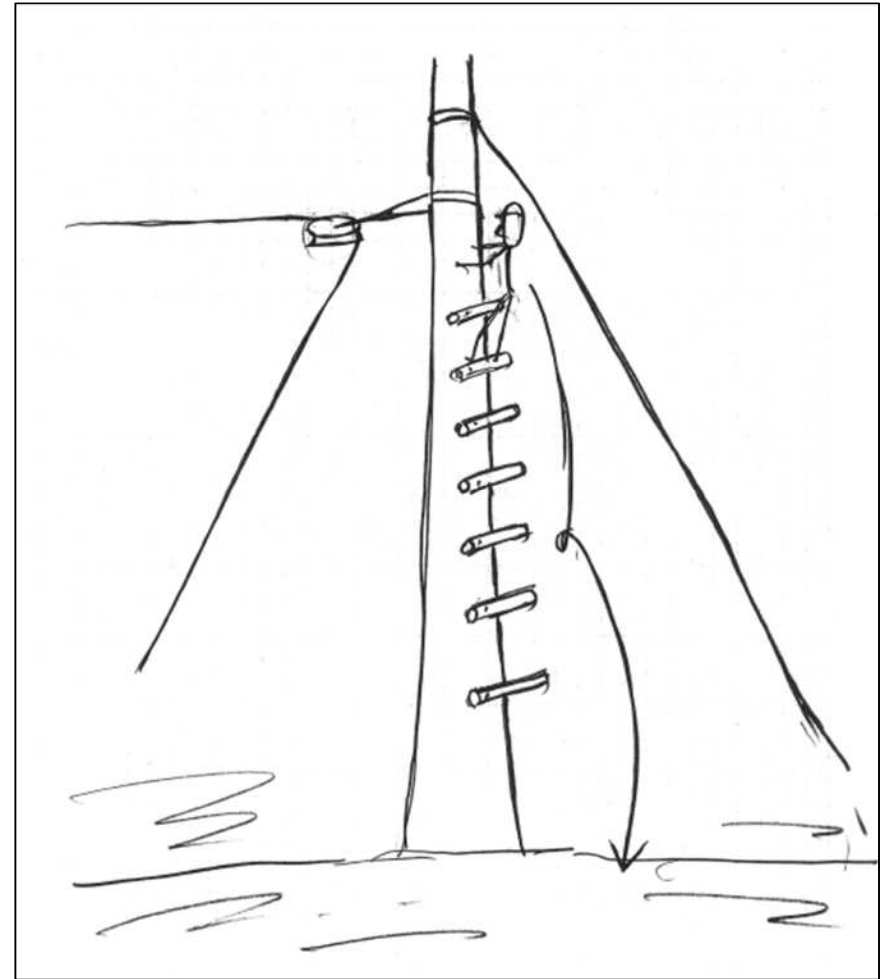
**機械集材装置の索の張替えのため、先柱に登っていたところ、足を滑らせ墜落したものの。**

**(72歳 経験30年)**

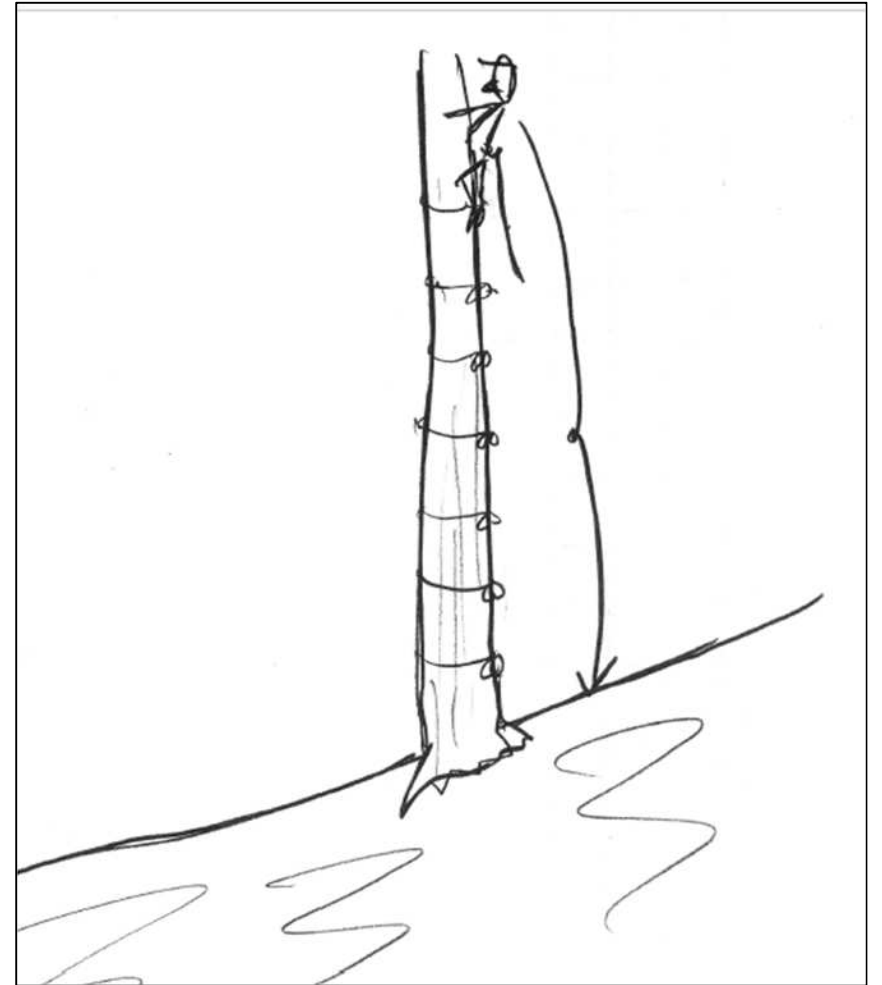
林業架線の撤去作業において、先柱を解体するため木登り機を使って登っていたところ、木登り機のロープが外れ16メートル下の地面に墜落したものの。

(39歳 経験21年)

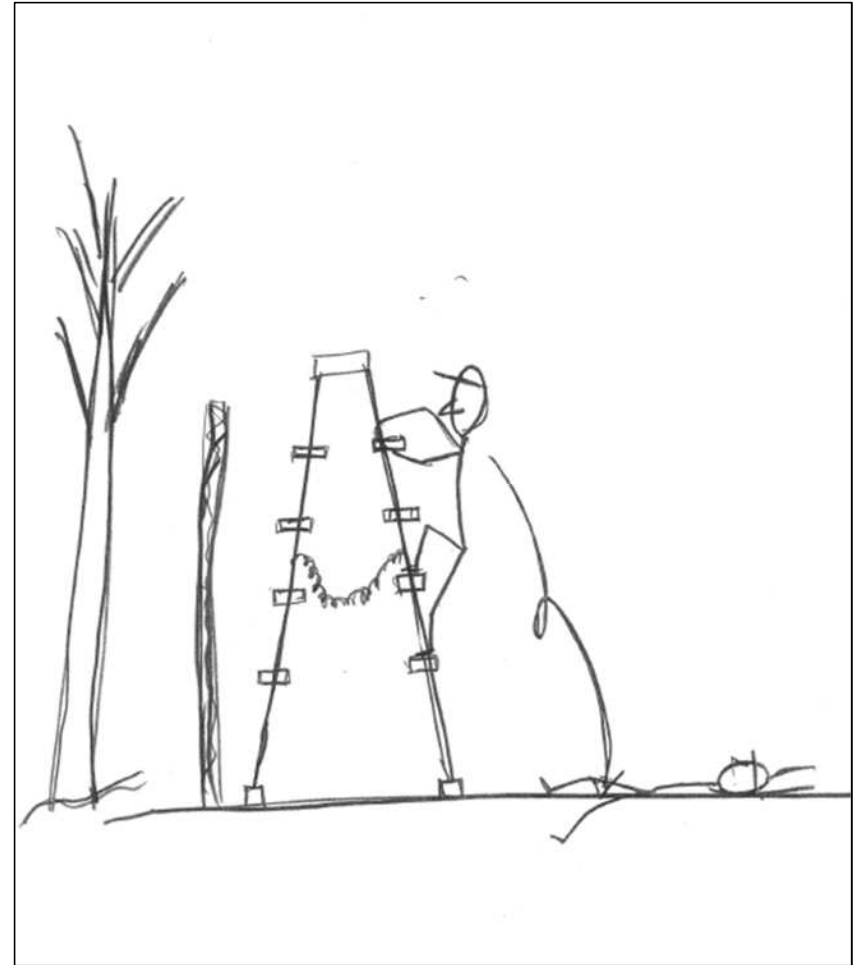
6尺の脚立に乗り選定作業中  
を行っていたところ、脚立の  
チェーンが緩んでいて開きが不  
十分であったため、バランスが  
崩れ転落したものの。

(48歳 経験6か月)

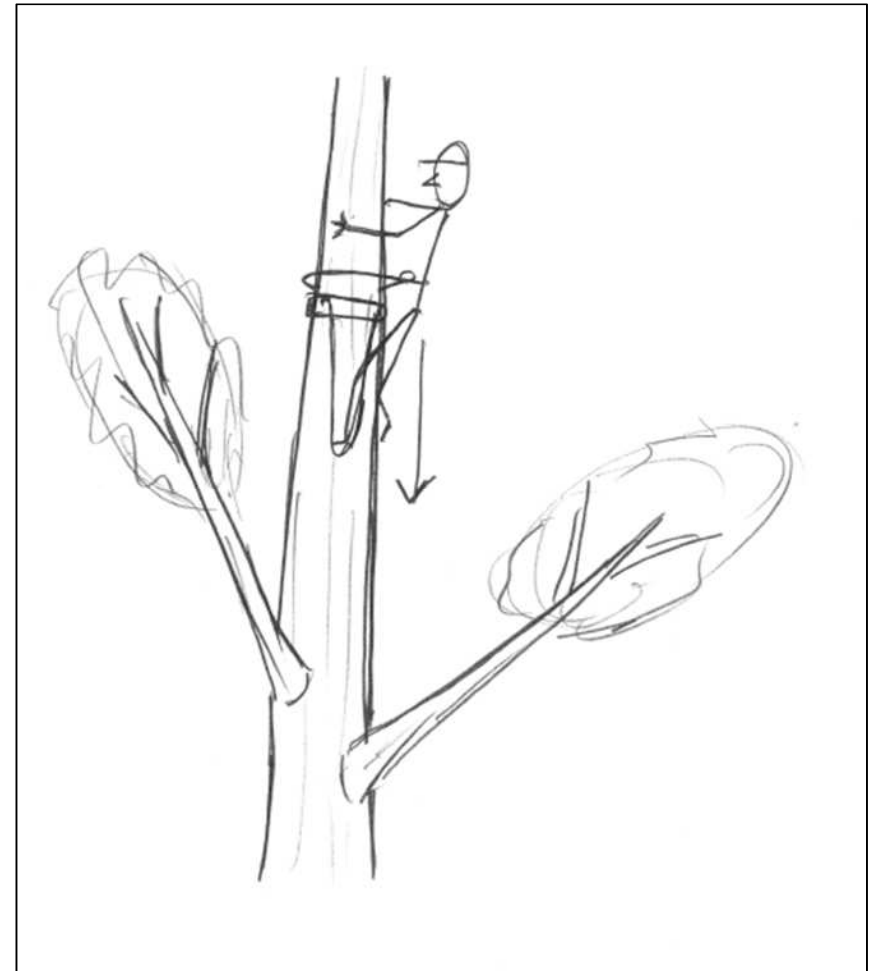
伐倒するナラの立木（樹高2  
4 m 胸高直径60 cm）にチル  
ホールのワイヤーロープをかける  
ため、安全帯を幹に回し、木  
登り器具を使って木を登ってい  
たところ、足をかけた木登り器  
具のひもが抜けて約1 m滑り落  
ち、損の反動で胸を強打したも  
の。

（42歳 経験22年）

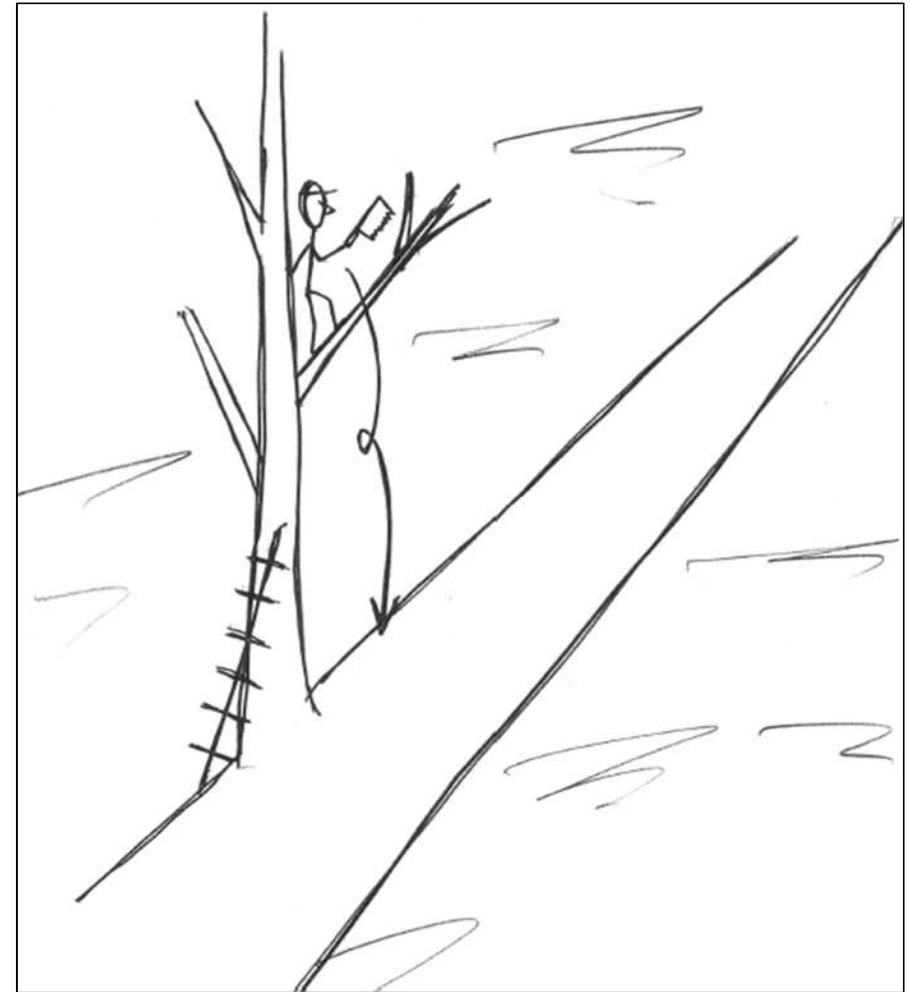
**桜の木の枝打ち作業中、乗っていた枝が濡れていて足が滑り、4 m下の道路に墜落したものの。**

**(71歳 経験30年)**

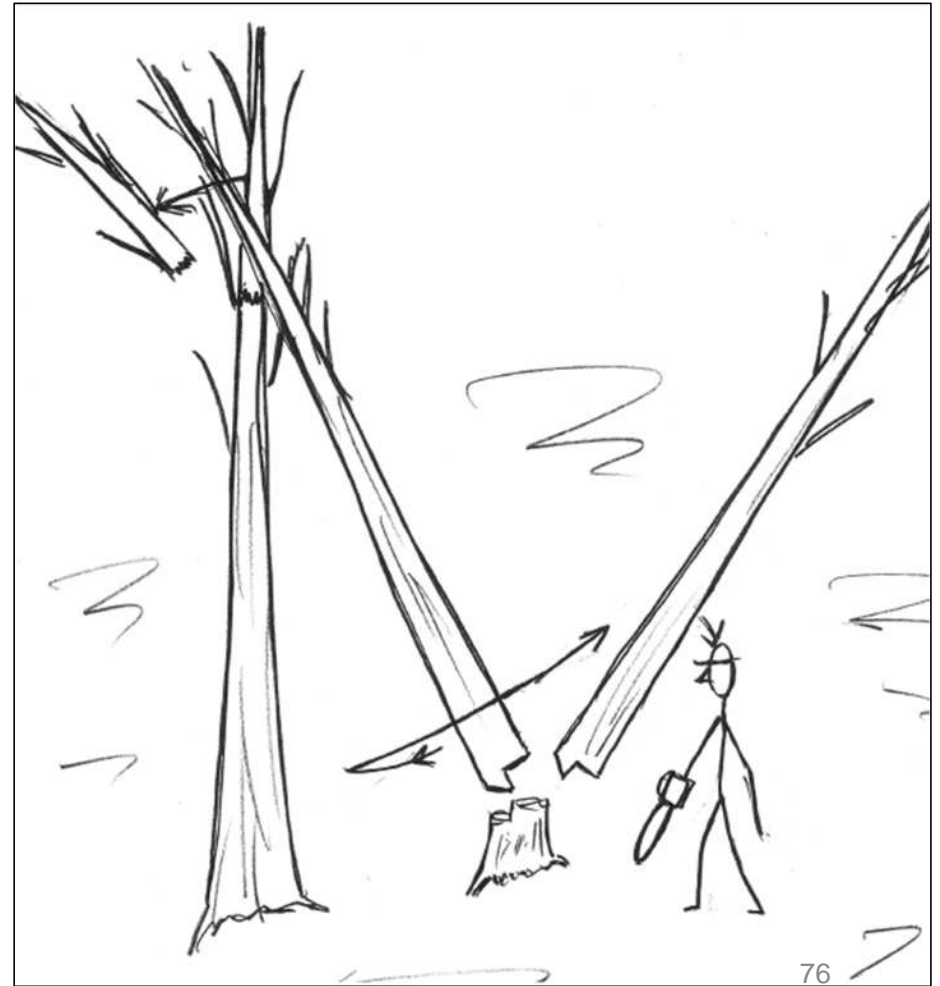
伐倒した枯れ松がかかり木となつたため元玉切りをしたところ、元口が斜面下に振り子状になってかかっていた先端部分が折れて外れ、末口側が作業者に当たったもの。

( 3 5 歳 経 験 1 3 年 )

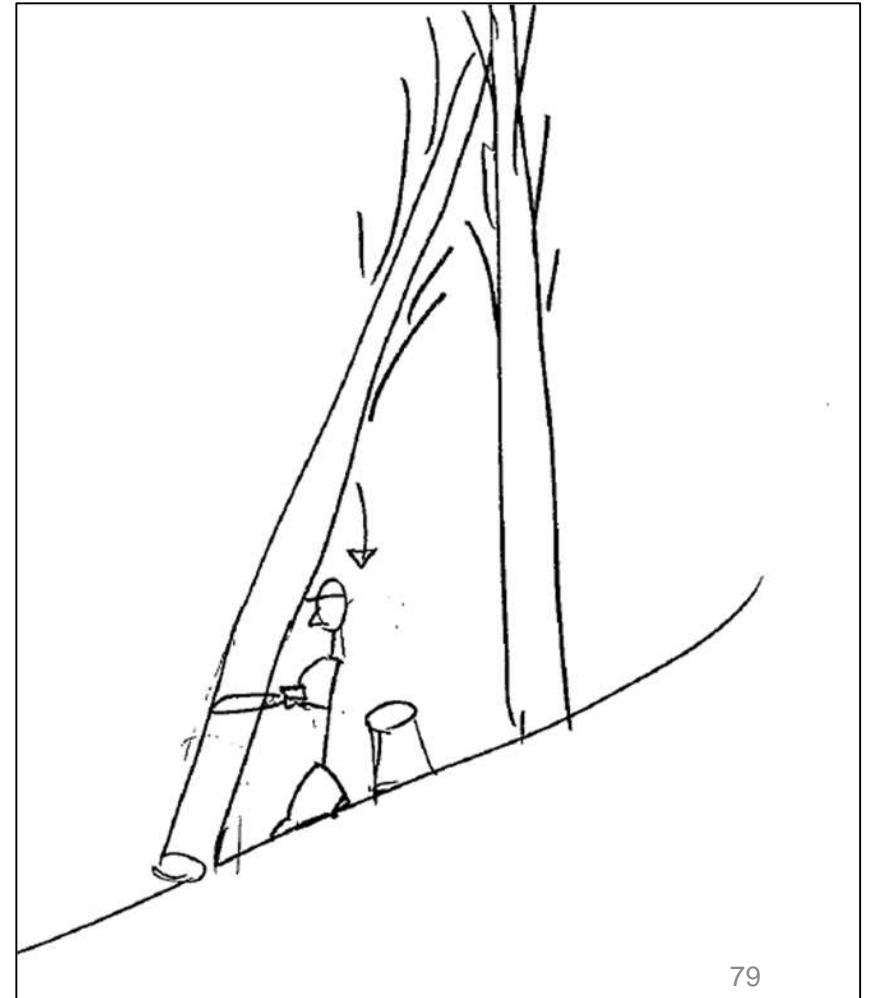
間伐作業中、かかり木を元玉  
切りをしたところ、上の部分が  
落下して当たり、転倒したものの。

(78歳 経験40年)

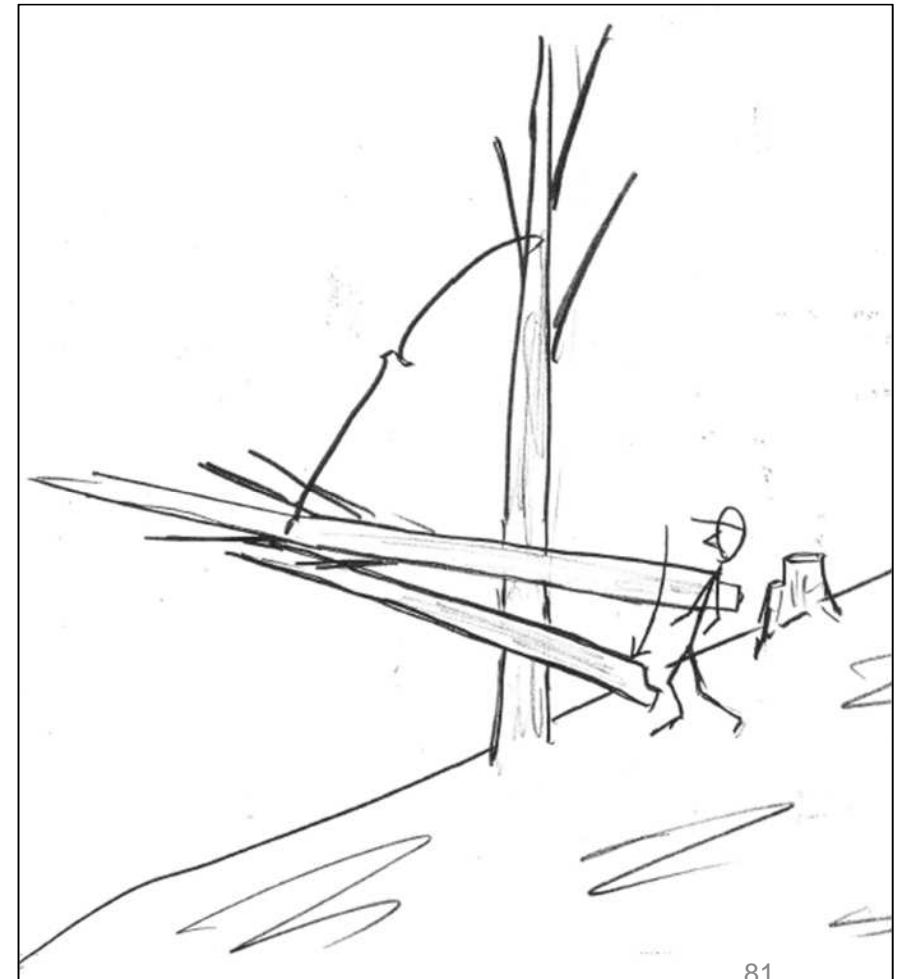
地拵え作業中、谷側に伐倒した雑木（胸高直径30cm）がつるにからみ倒れなかったため、元玉切りをしたところ、谷側に元口が落ちて作業者の足に当たったもの。

（72歳 経験23年）

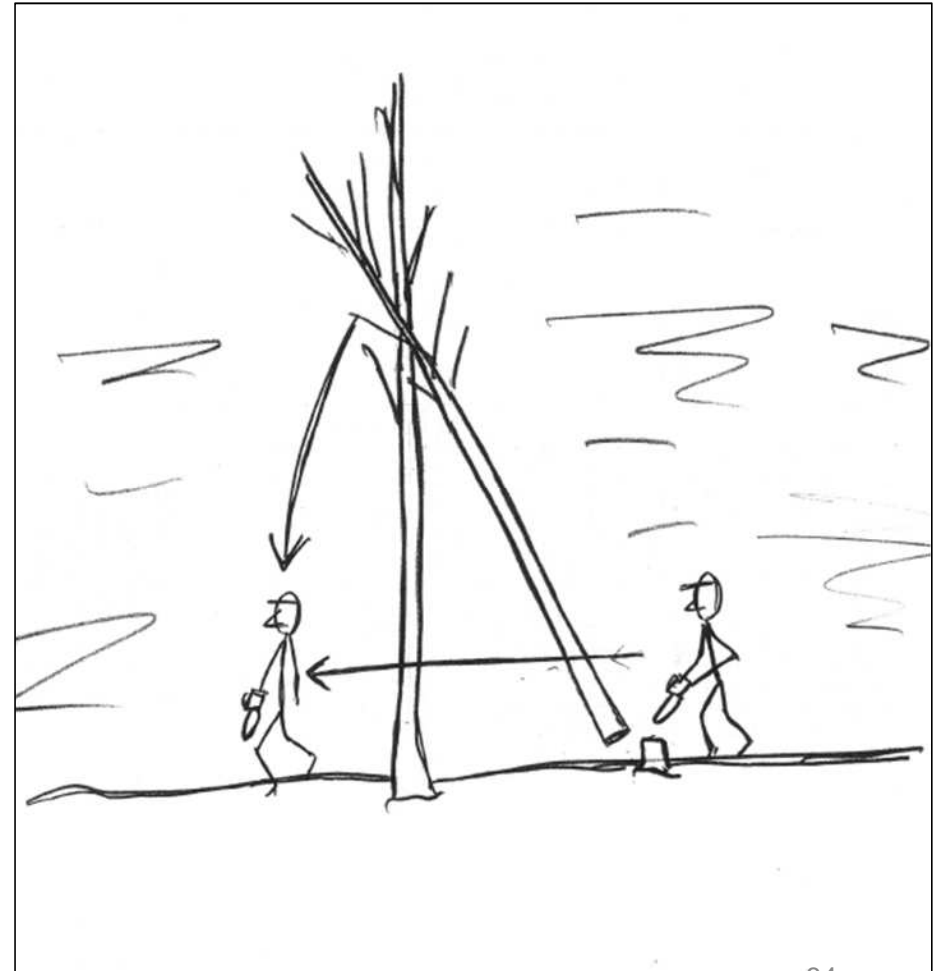
間伐作業中、伐倒した立木が  
かかり木となり手で押したが動  
かないため、応援を呼ぼうと、  
かかり木の下に入ったところ、  
かかり木が倒れてきて身体に当  
たったもの。

( 35歳 経験1年 )

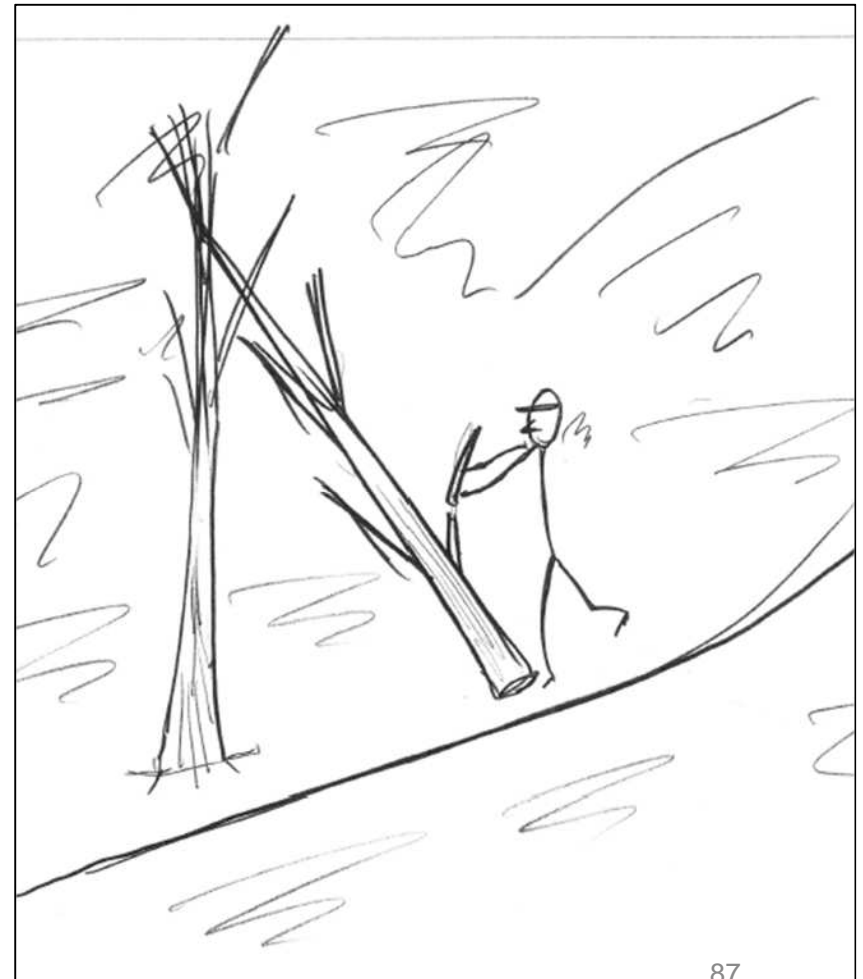
伐倒したヒノキ（25年生  
胸高直径14cm）をかかり木と  
なったため、ヒノキの枝を引っ  
張ったところ、その枝が折れた  
反動で腕が振られたもの。

（59歳 経験5年）

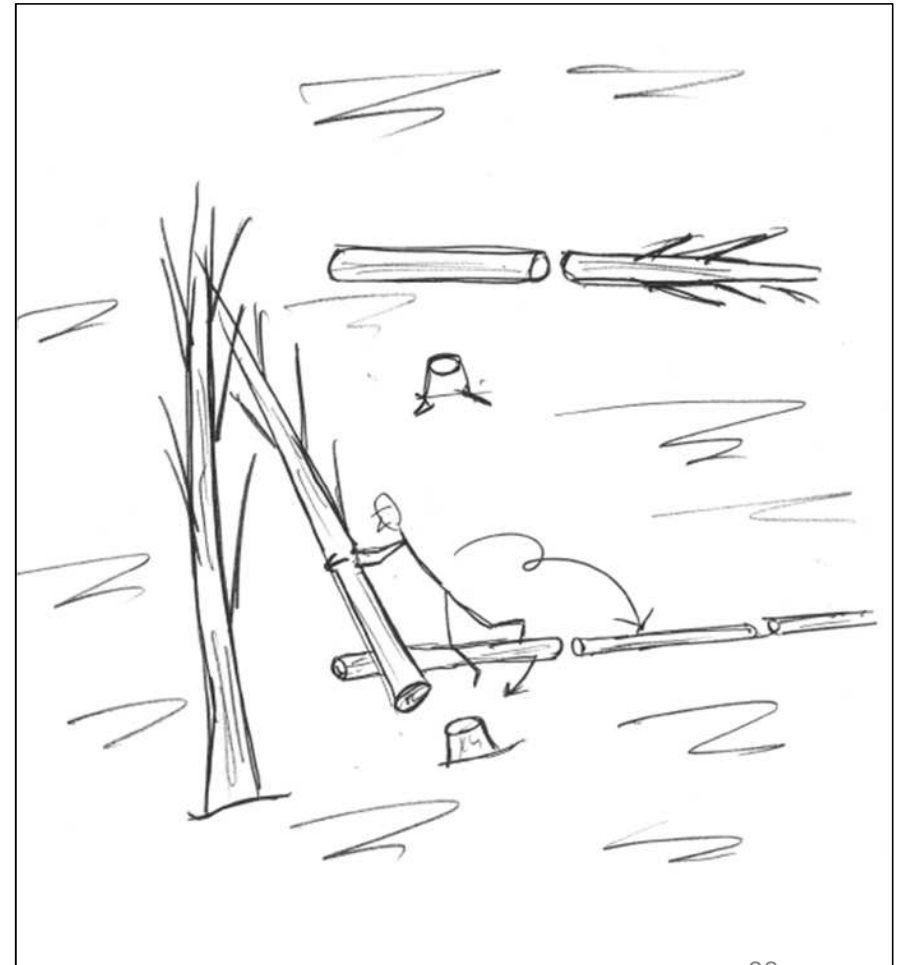
ヒノキ（直径20cm）の伐倒したところ、かかり木になったため、手で押したところ足が滑って転倒し、伐倒木が足に当たったもの。

（60歳 経験6年）

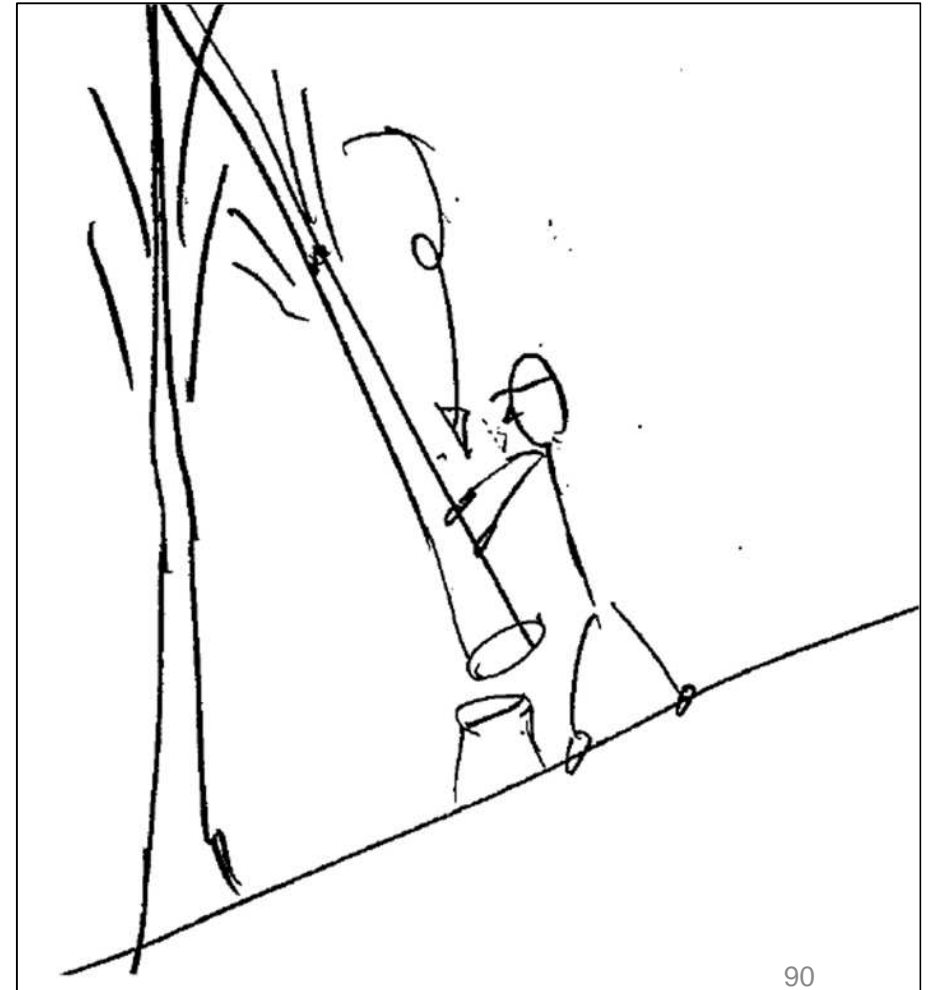
スギの風倒木を伐倒したところ、近くの立木の枯れ枝にかかったため、かかり木を押し倒そうとしたが、かかり木の枯れていた先端が退避場所の落下し、作業者の腕に当たったもの。

(69歳 経験12年)

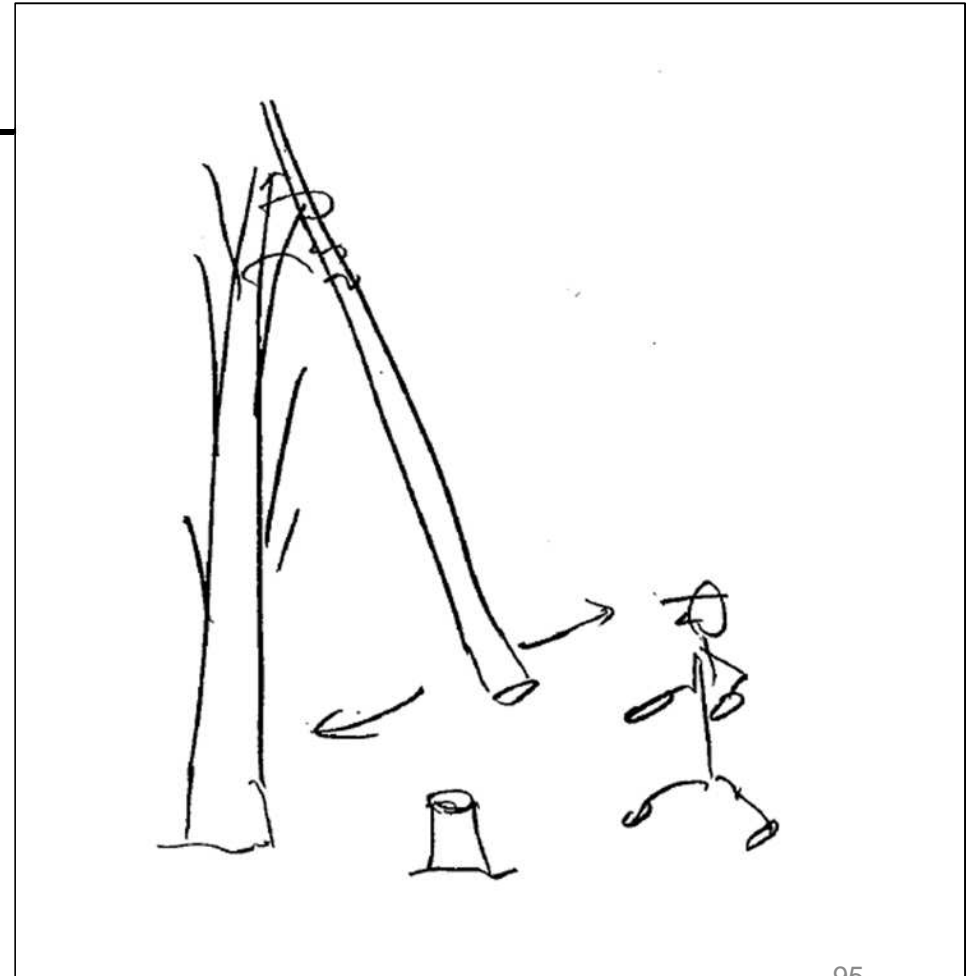
切捨て間伐作業中、伐倒した木につるが巻いていたため、隣の立木にぶら下がり振られてきたため、腕に当たったもの。

(35歳 経験3年)

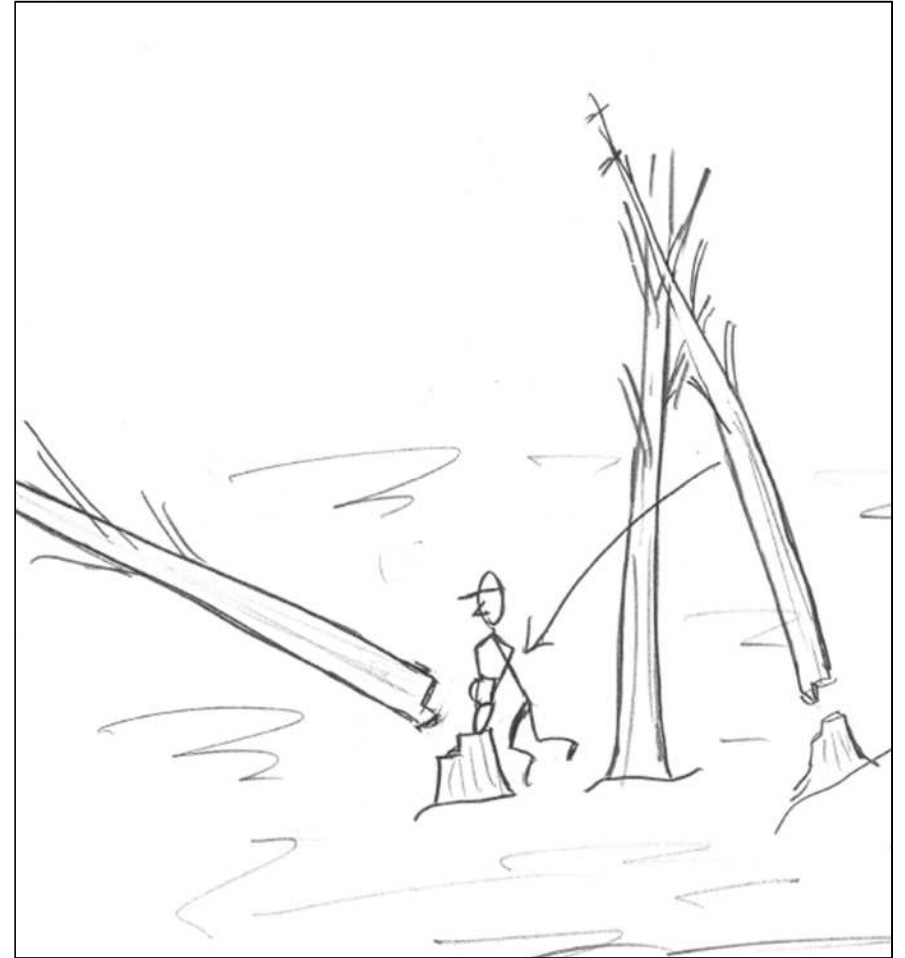
近くにかかり木があったものの、伐倒する木にはかかっていなかったことから影響はないものと判断し伐倒したところ、かかり木が滑って倒れ背中に当たったもの。

(41歳 経験5年)

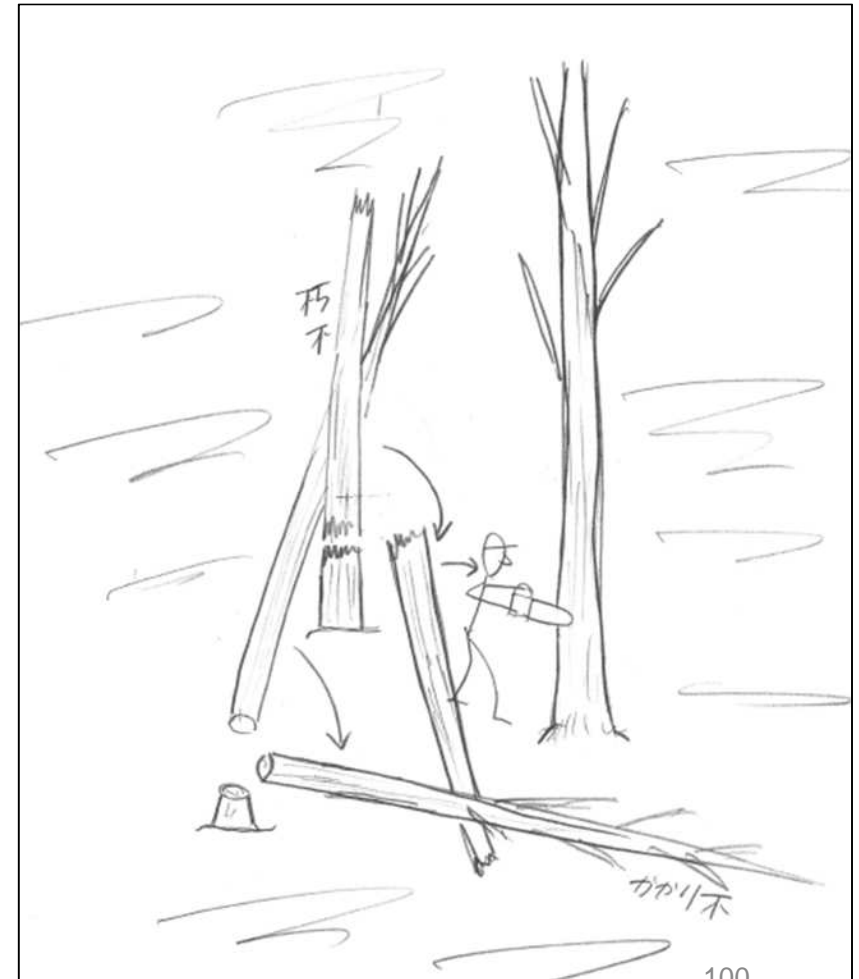
伐倒木に腐った木が絡んでい  
たが、そのまま次の立木を伐倒  
していたところ、腐った木が作  
業者の方へ倒れ背中当たった  
もの。

(26歳 経験2か月)

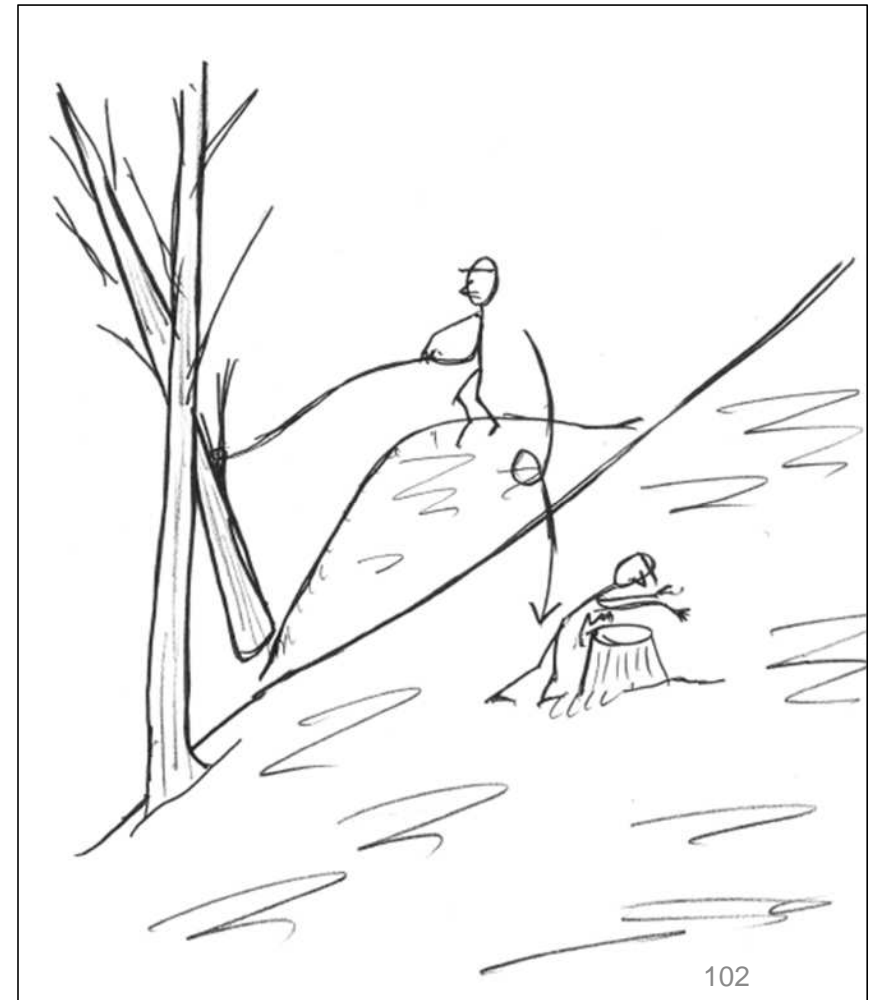
切捨て間伐作業において、かかり木の処理中、かかり木の枝にロープをかけて引っ張ったところロープが外れ、その反動で2 m転落し、切株で腕を強打したものの。

(38歳 経験17年)

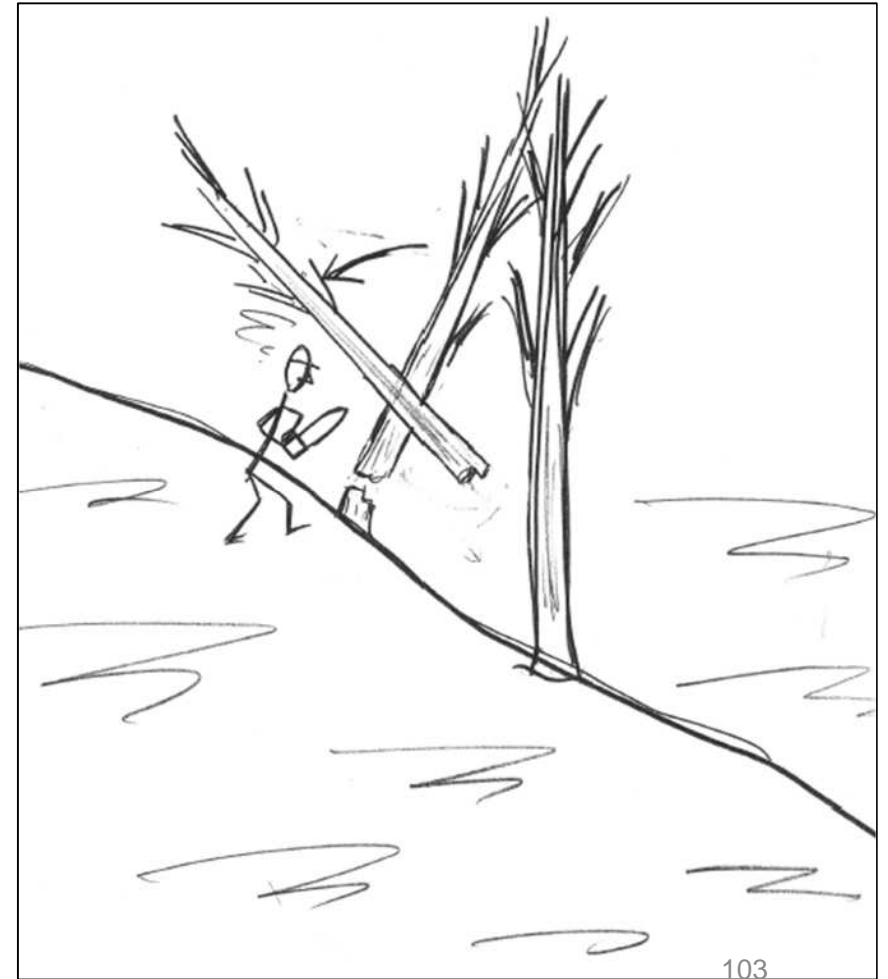
かかり木になりかけた伐倒木の  
追い口部分を完全に切り離し  
たところ、伐倒方向の反対方向  
に倒れ、伐倒木の先端部分が手  
に当たったもの。

(57歳 経験26年)
