# 作業別の災害事例

# 伐倒作業

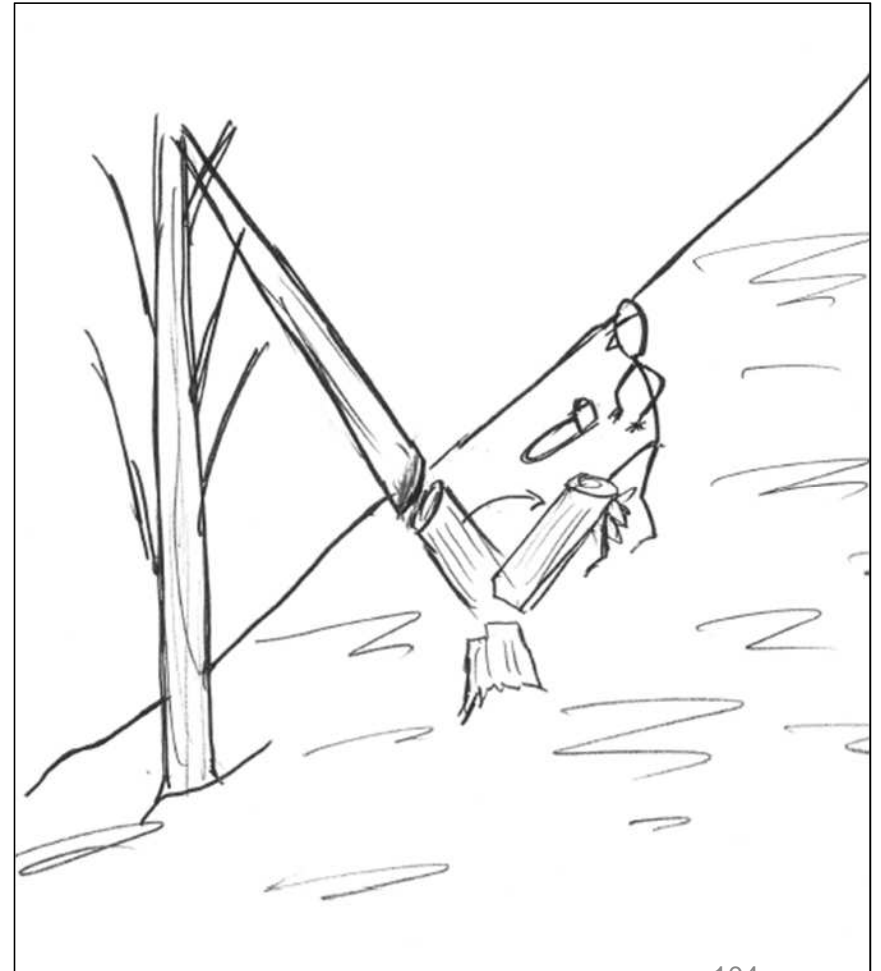
斜め切りしたヒノキがつるが  
らみで倒れなかったため、元玉  
切りをしたところ、切り離した  
部分がすねに当たったもの。

(41歳 経験5年)

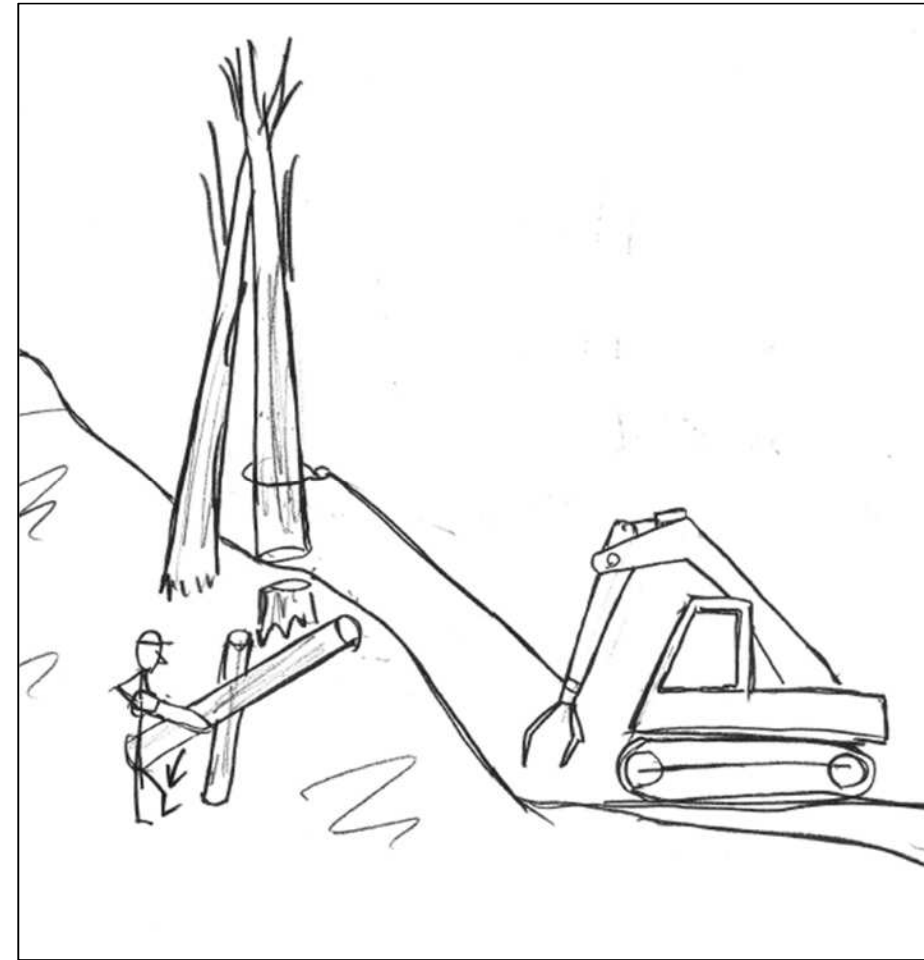
かかり木（直径40cm）の  
処理に支障となる横木（直径3  
0cm）をチェーンソーで切っ  
たところ、負荷のかかった別の  
木が作業者の膝に当たったもの。  
（42歳 経験7年）

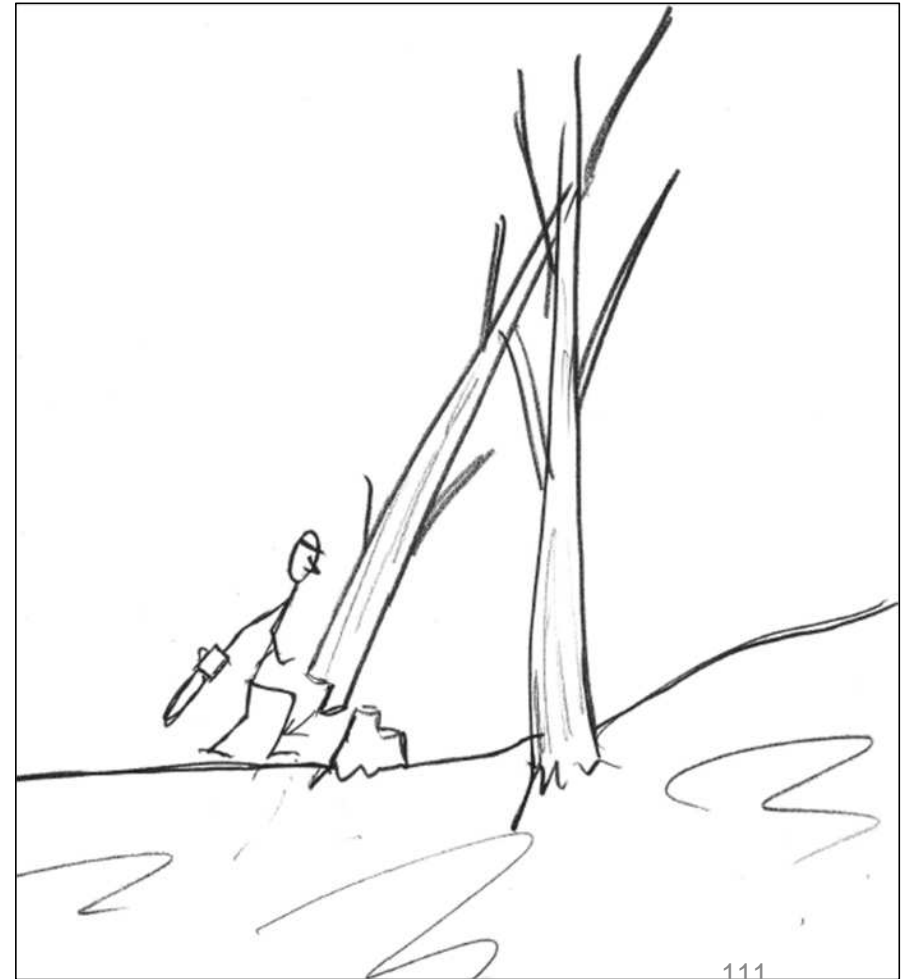
間伐作業中、かかり木になっ  
た伐倒木の元口が切株から外れ  
足に当たったもの。

(47歳 経験8年)

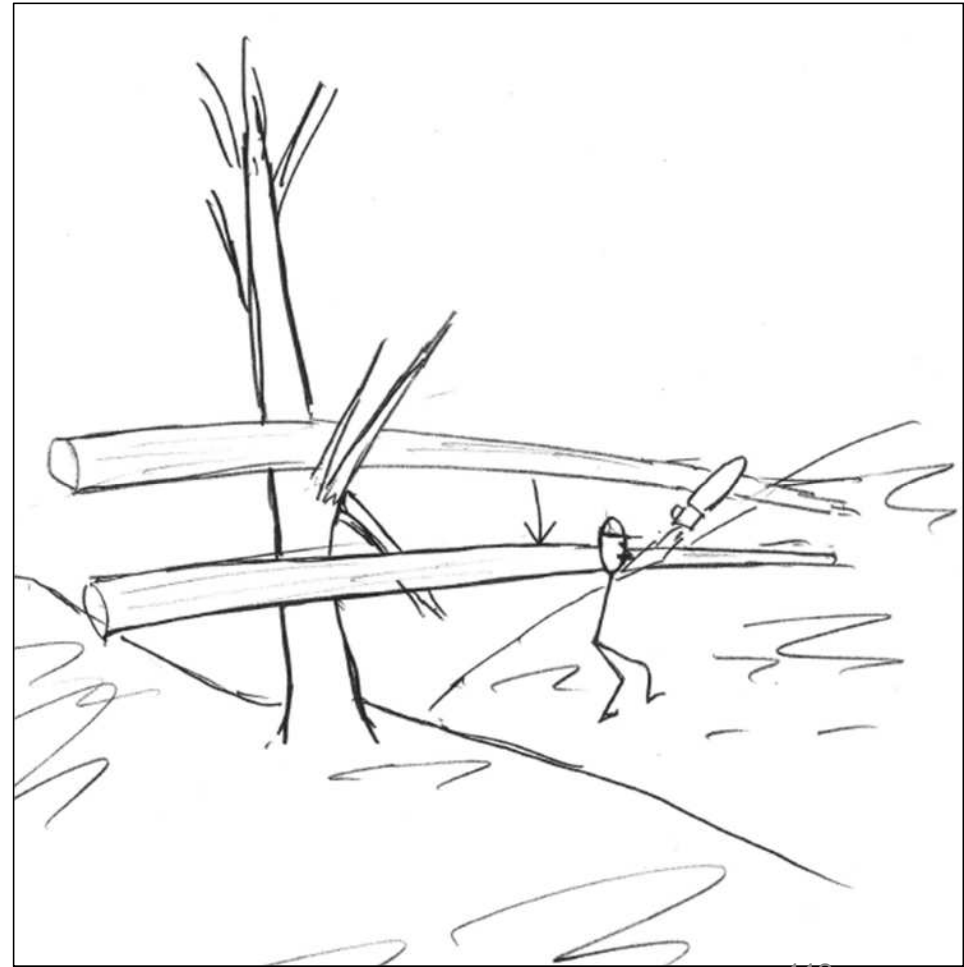
間伐作業中、二又の木にか  
かった伐倒木を処理していたと  
ころ、二又の木が裂けて伐倒木  
が伐倒作業者に激突したもの。

(72歳 経験16年)

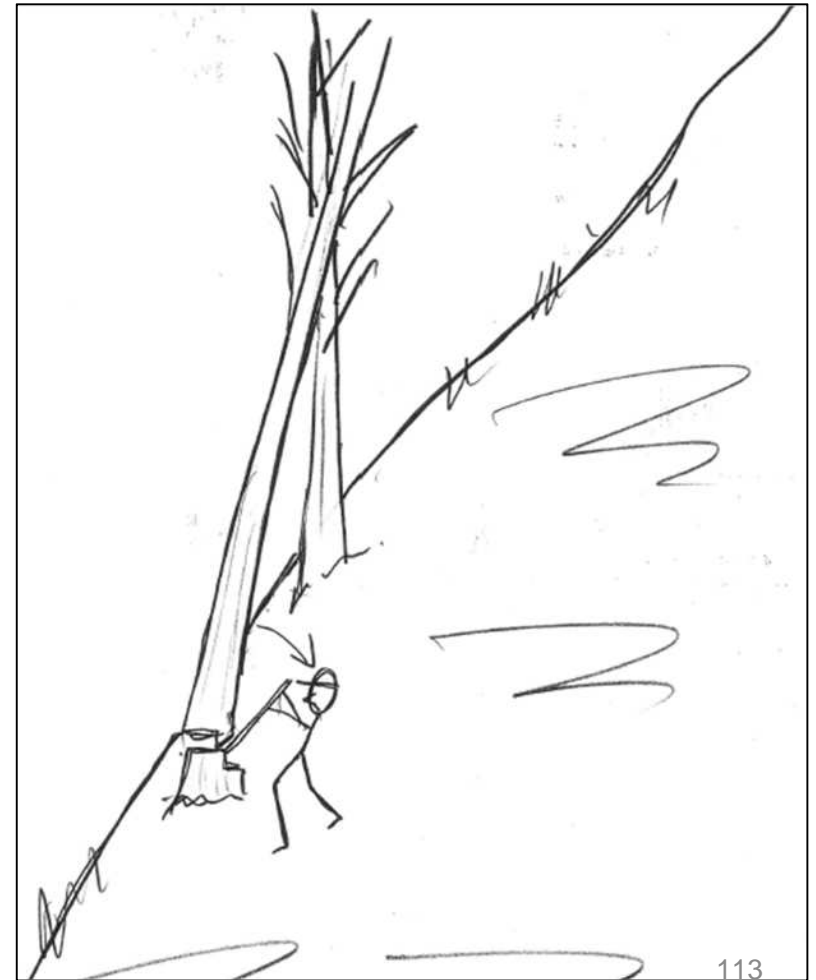
間伐作業中、上方に伐倒した  
ヒノキ（胸高直径16cm）がか  
かり木になったため、木の棒で  
かかり木の元口を下方に滑らそ  
うとしたところ、急に元口が  
滑って倒れた伐倒木の下敷き  
になったもの。

（72歳 経験23年）

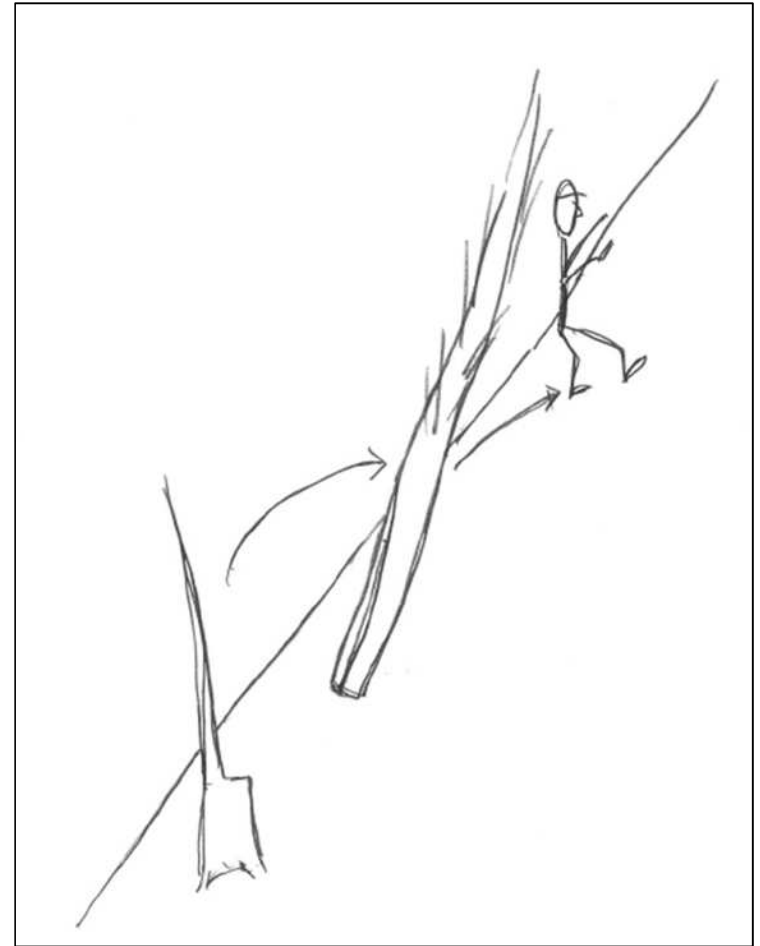
**植え付け作業の支障となる雑木を伐採しようとしたところ伐採した雑木が裂けて飛び、作業者の足に当たったもの。**

**(36歳 経験6年)**

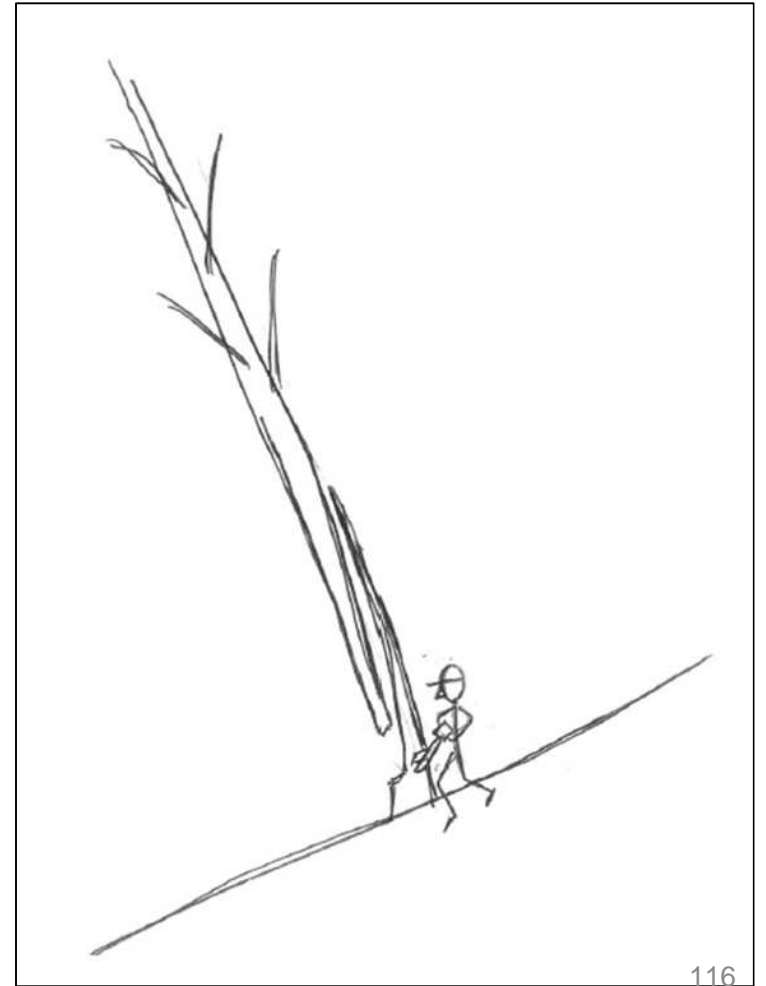
地拵え作業中、チェーンソーで雑木（胸高直径15cm）を伐倒していたところ、受け口に対し追い口が高すぎたため、裂けた幹が伐倒作業者の足に当たったもの。

（60歳 経験1.5年）

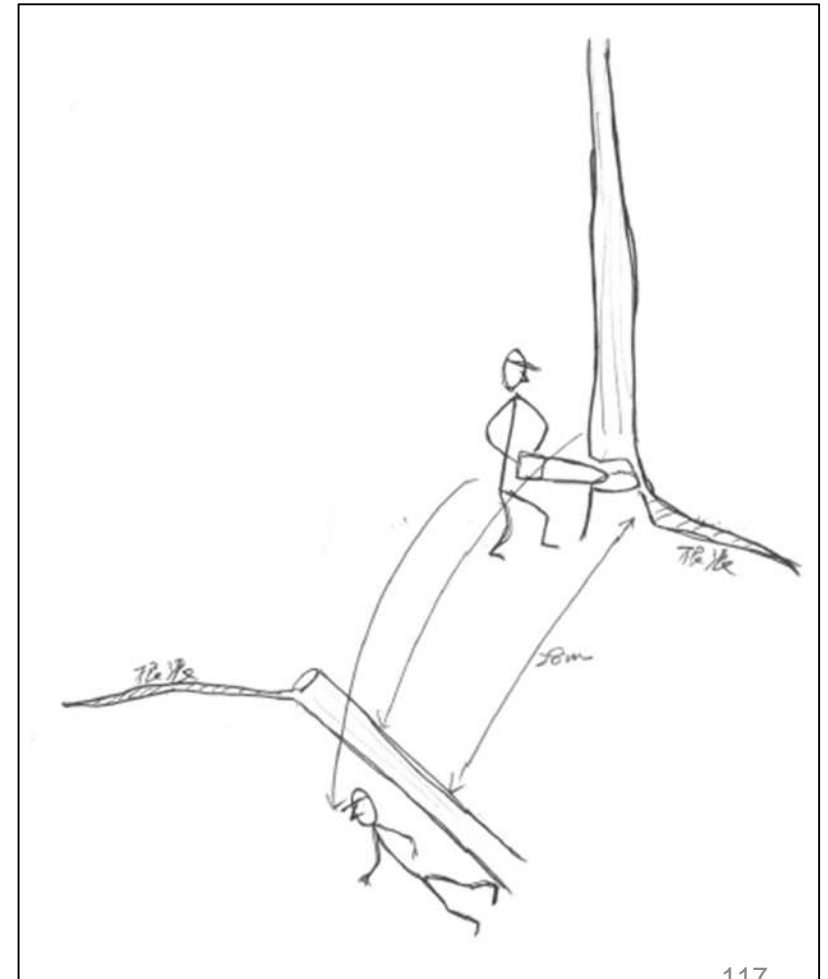
雑木（樹高28m 胸高直径60cm）に受け口を入れ、追い口を入れ伐倒したところ、根張部分が抜け上がり伐倒作業者の後方から当たり伐倒木とともに28m下方に弾き飛ばされた。

（48歳 経験18年）

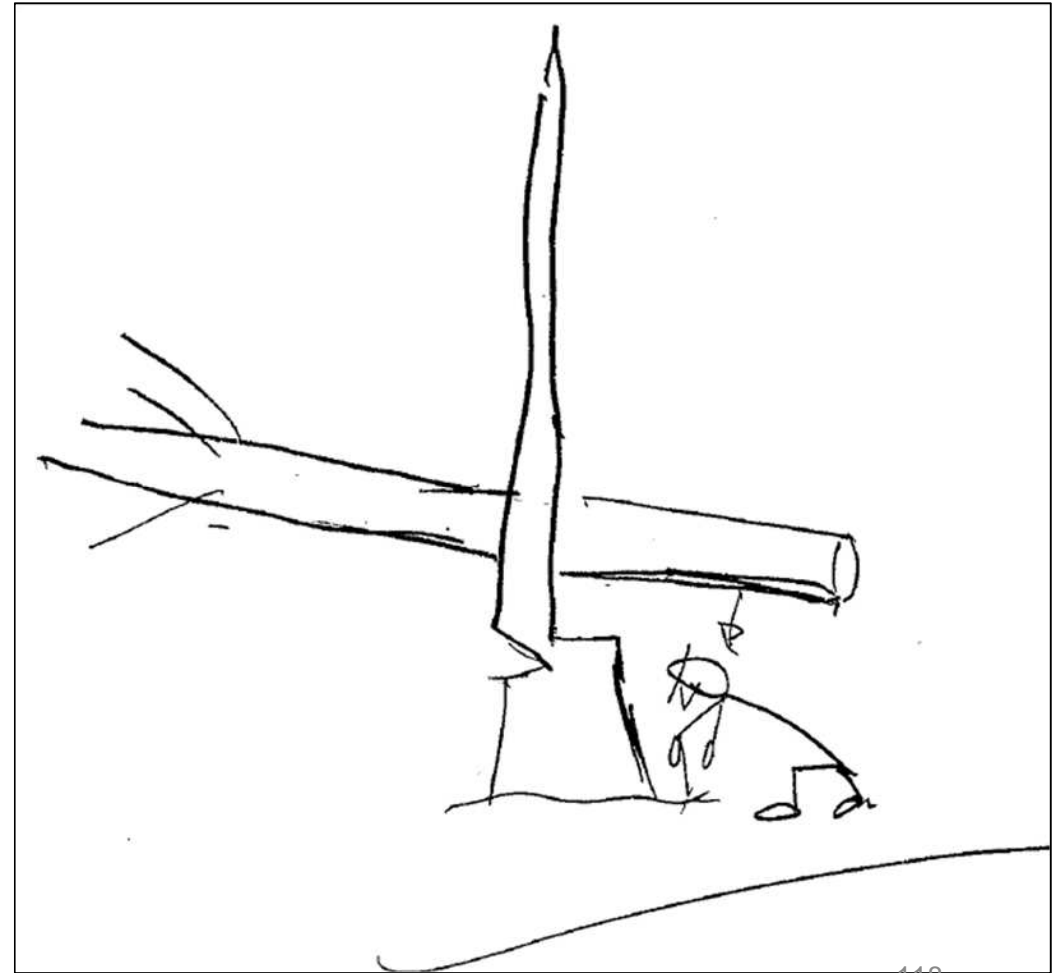
栗の木（胸高直径20cm 全長10m）を伐倒したところ、追い口を入れる途中、裂けて折れた木が、伐倒作業者の首に当たったもの。

（35歳 経験4年）

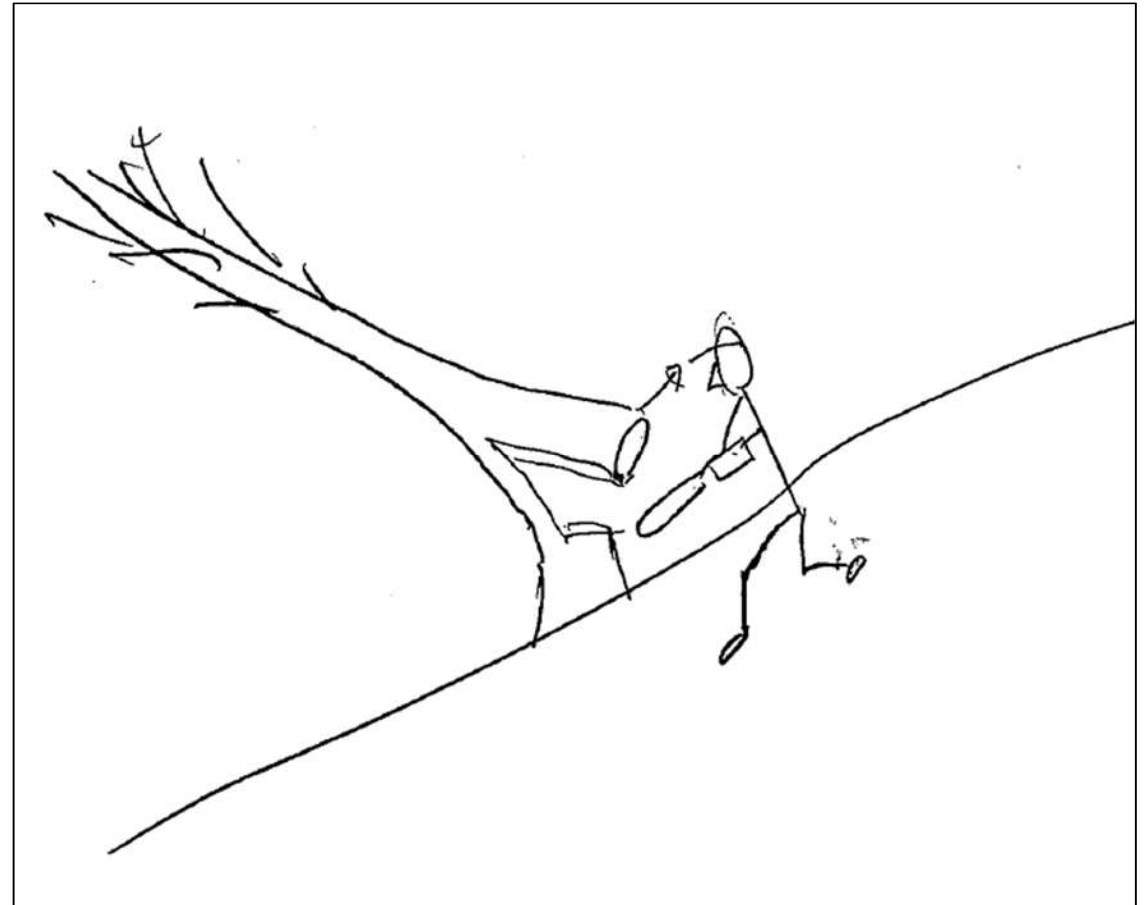
立木（雑木 直径25  
cm）を伐倒中、途中か  
ら木が裂けて跳ね、方に  
当たったもの。

（73歳 経験12年）

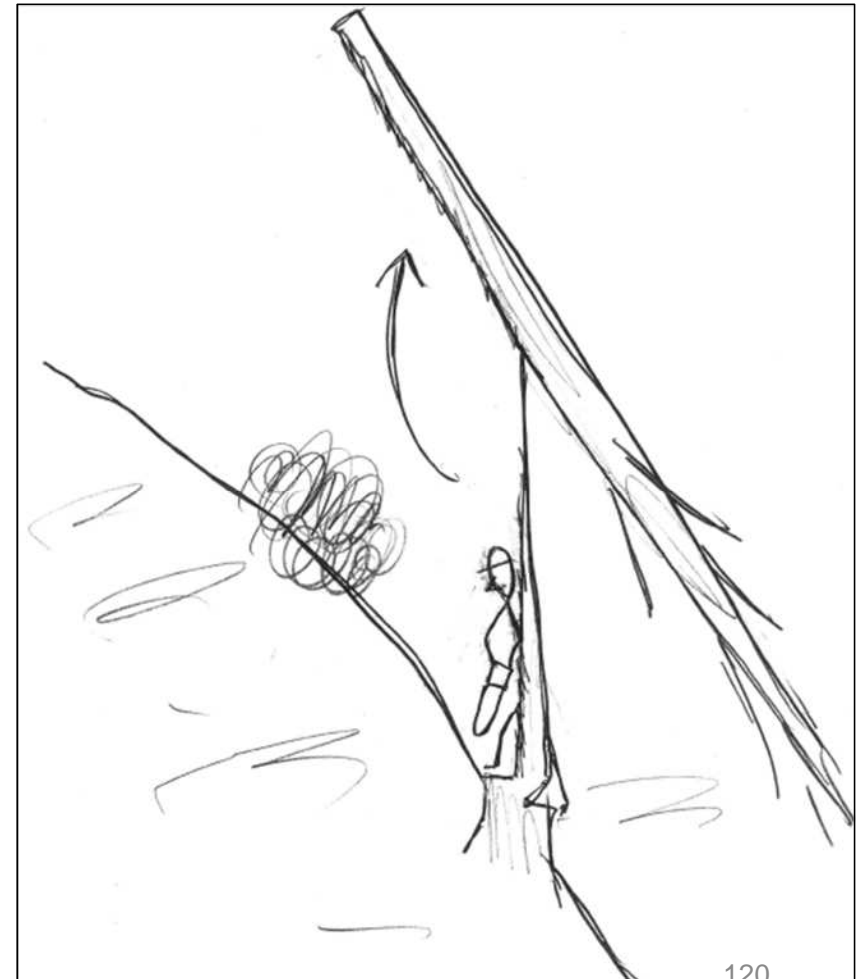
地拵え作業中、ナラの木（樹高約14m）を横方向に伐倒しようとしたところ、追い口の角度が悪く2～3mほど裂けて倒れたため、根元部分が滑り落ちて作業者の足に当たったもの。

（48歳 経験10年）

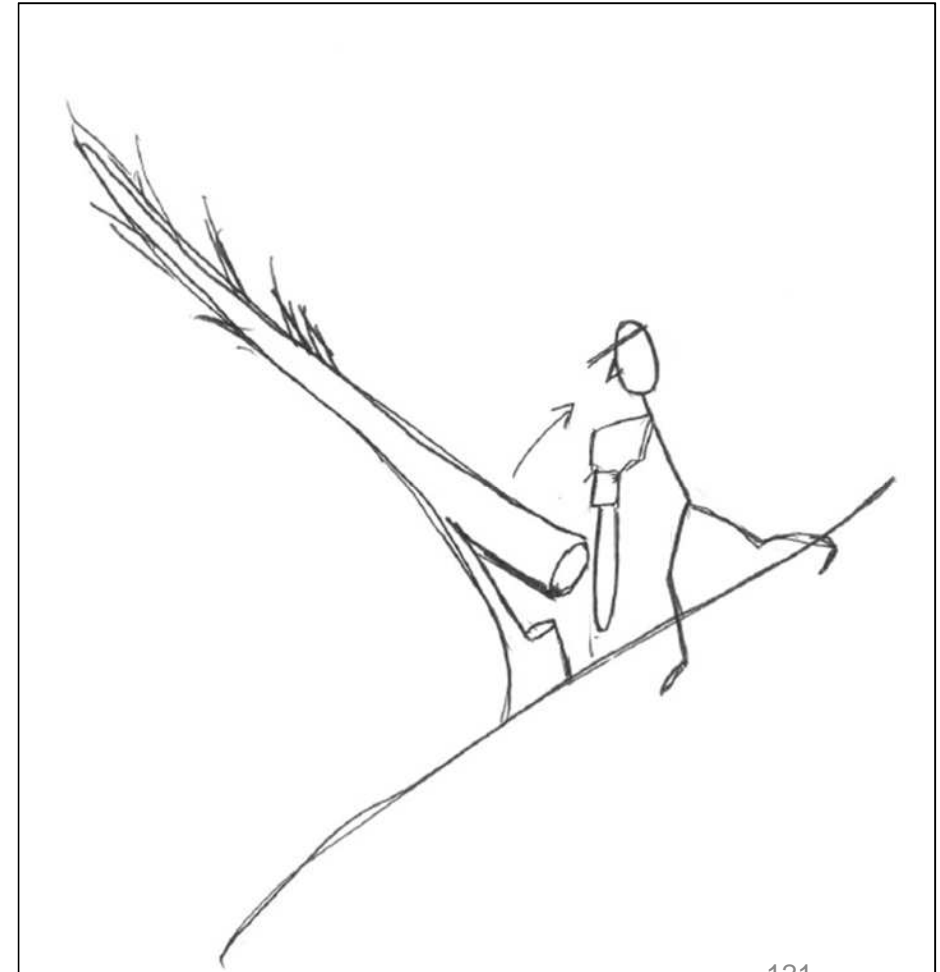
**ナラの木を伐倒作業中、木が  
裂け、伐倒業者の身体に当  
たったもの。**

**( 4 4 歳 経 験 6 か 月 )**

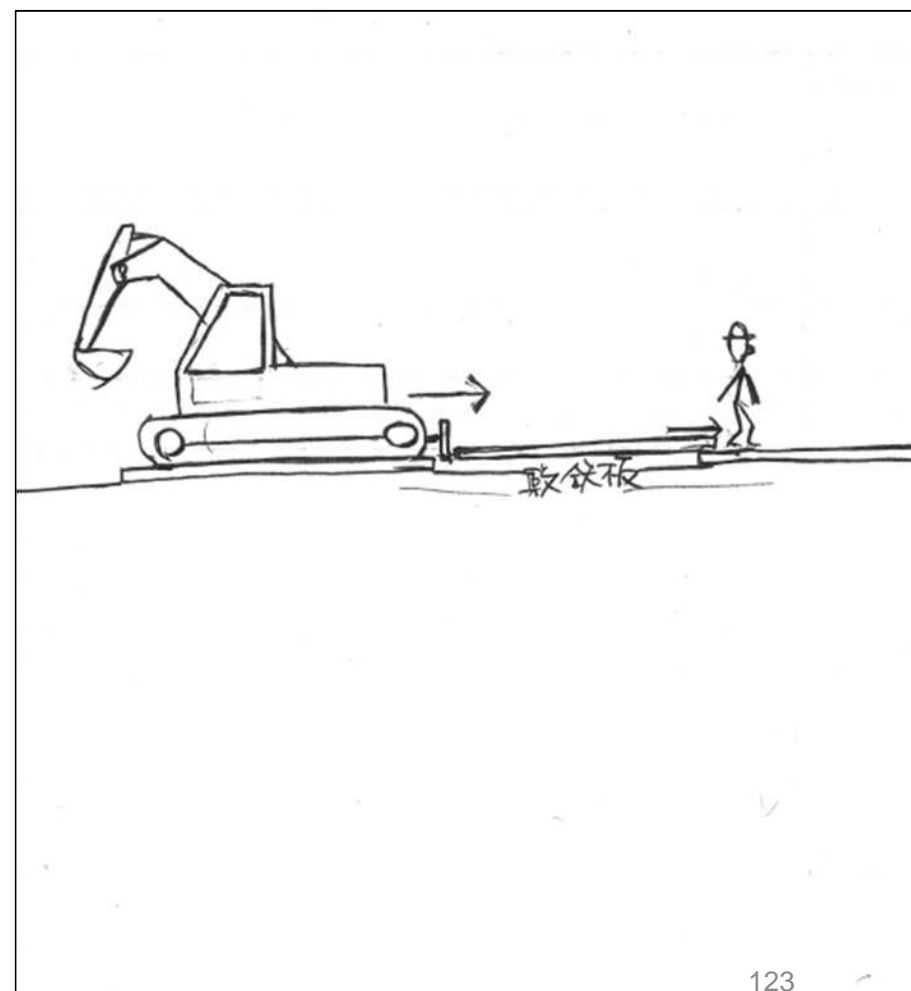
**運転席が反転した状態で、重機を前進させようと操作したところ、逆方向に走行してしまい、排土板が置いてあった敷き鉄板を押しその鉄板の端が近くにいた作業者の足に当たったもの。**

**（ 8 1 歳 経験 2 8 年 ）**

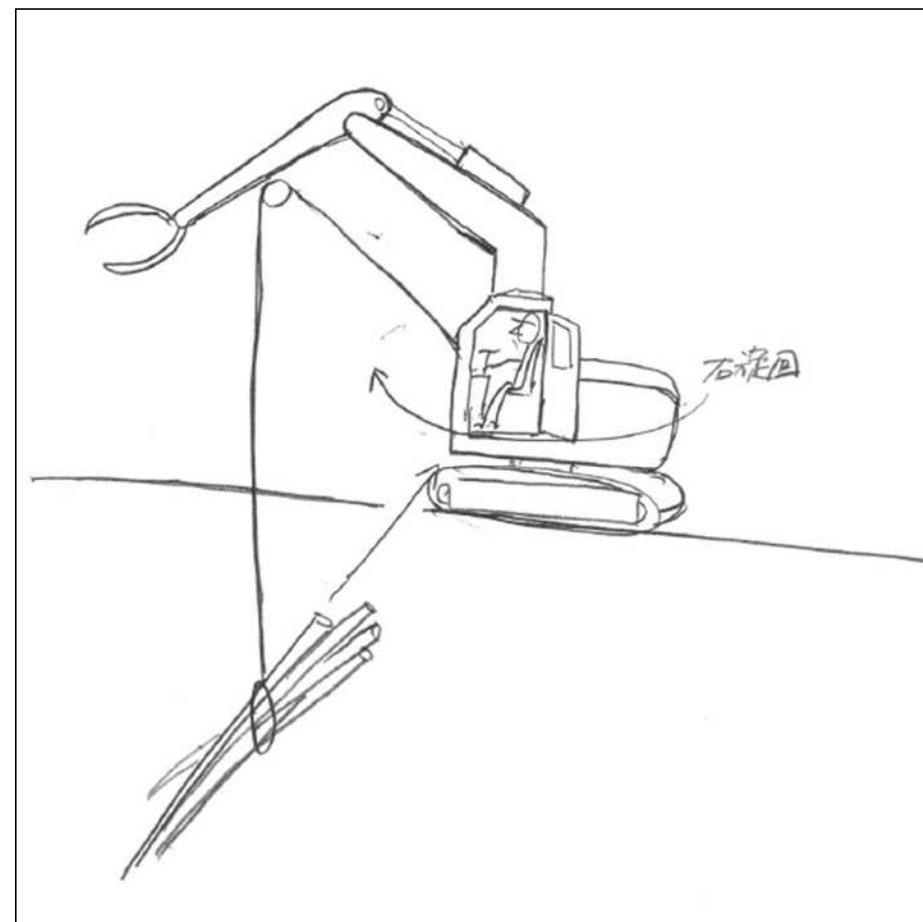
スイングヤードで集材作業中、  
5～6本の材を荷上げしていた  
ところ、旋回させた機体の運転  
席に材の1本が飛び込み、運転  
者の足に当たったもの。

(71歳 経験27年)

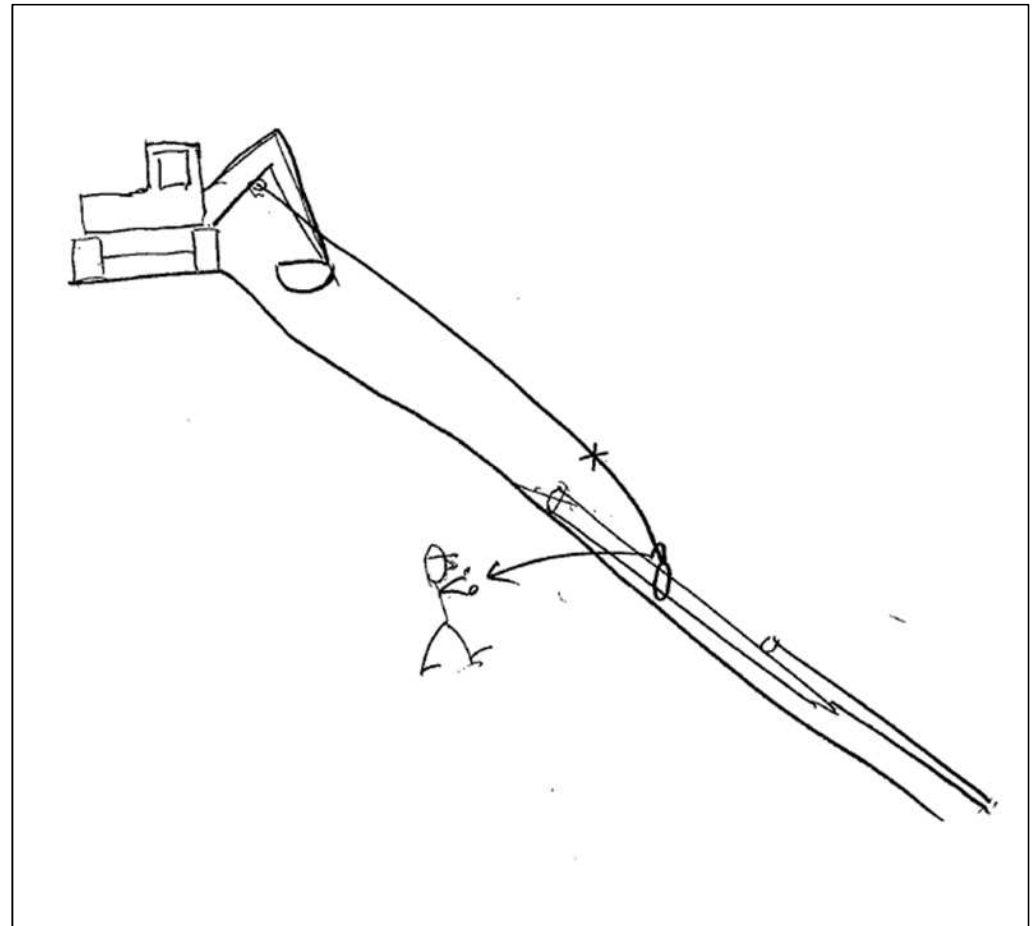
**重機で伐倒木の集積を  
行っていたところ、集材用  
に使用していた繊維ロープ  
が切れ、伐倒木に玉掛けし  
ていたフックが飛び、作業  
者の胸に当たったもの。**

**( 3 2 歳 経験 3 年 )**

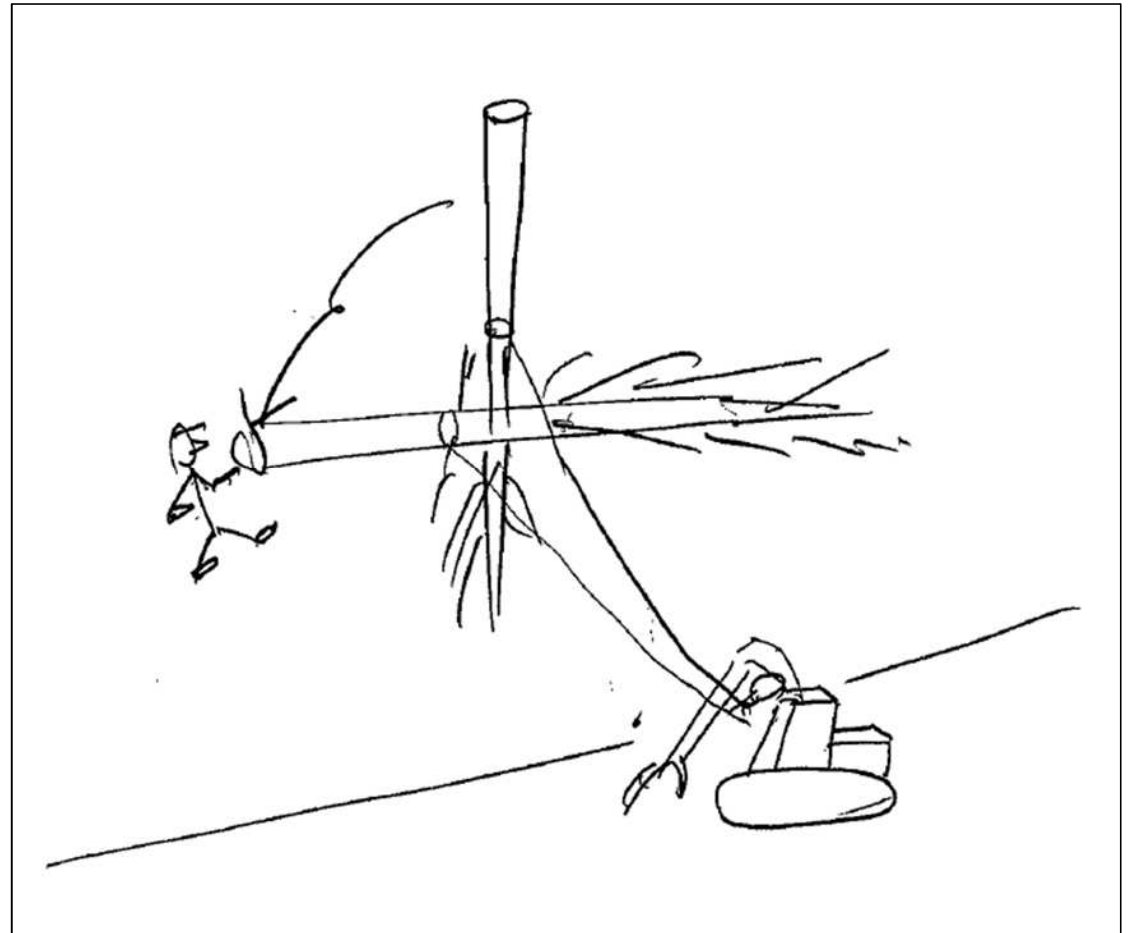
**重機でワイヤーを介して材を引っ張っていたところ、回転して滑った材が退避中の作業員に当たったもの。**

**( 39歳 経験8か月 )**

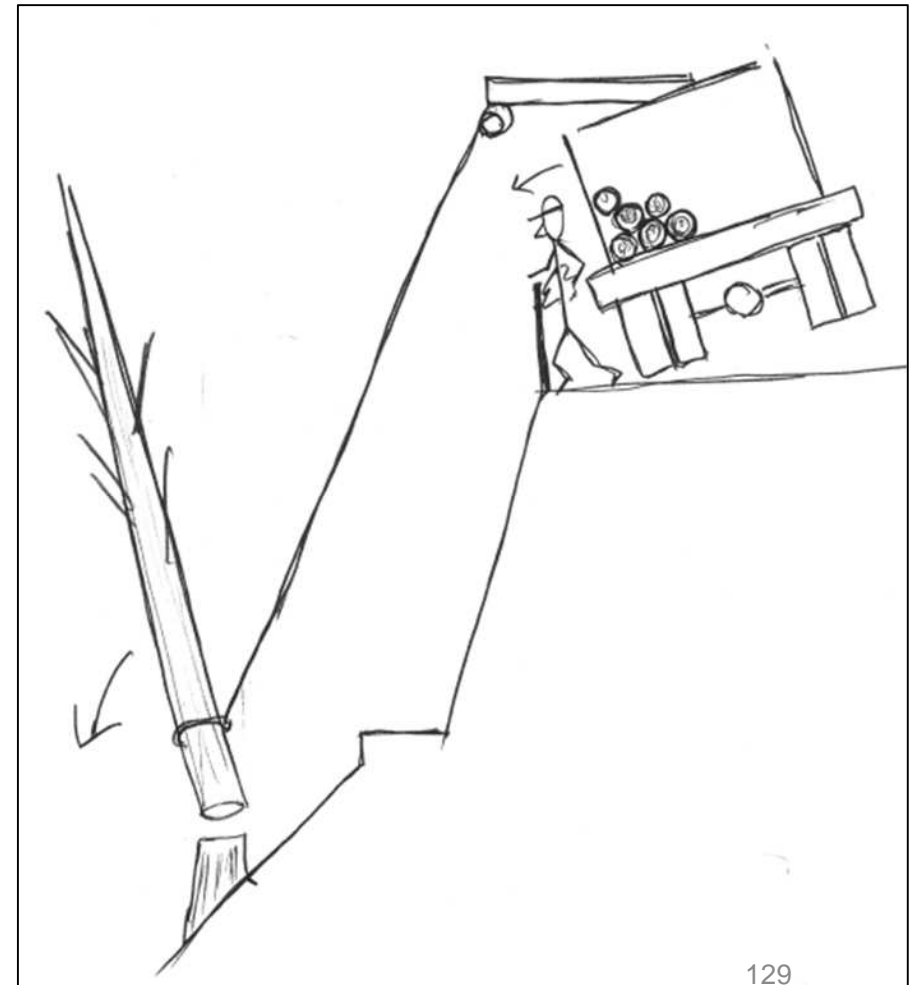
斜面の上方から移動式クレーンで支障木を直引きして倒そうとしたところ、支障木が倒れ切る前にクレーンの巻上げワイヤーが一杯となり、引っ張られて傾いた車体とガードレールの間で作業者が挟まれたもの。

( 5 3 歳 経験 2 5 年 )

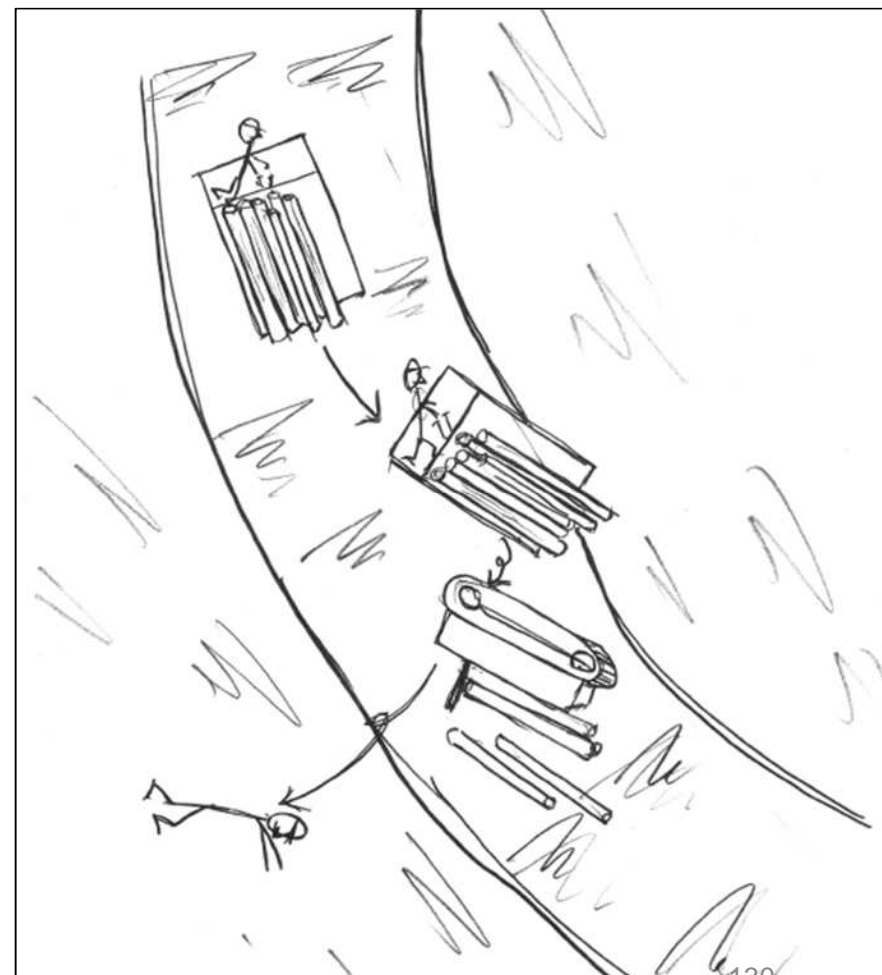
フォワーダで材を搬出中、下り坂で左のキャタピラがスリップし左に振られ、その反動で右側に転倒して運転者が投げ出されたもの。

(62歳 経験38年)
